# Commune de BEZE

Etablissement des périmètres de protection  
De la source de Bèze

**EXPERTISE HYDROGEOLOGIQUE**

Mars 2010

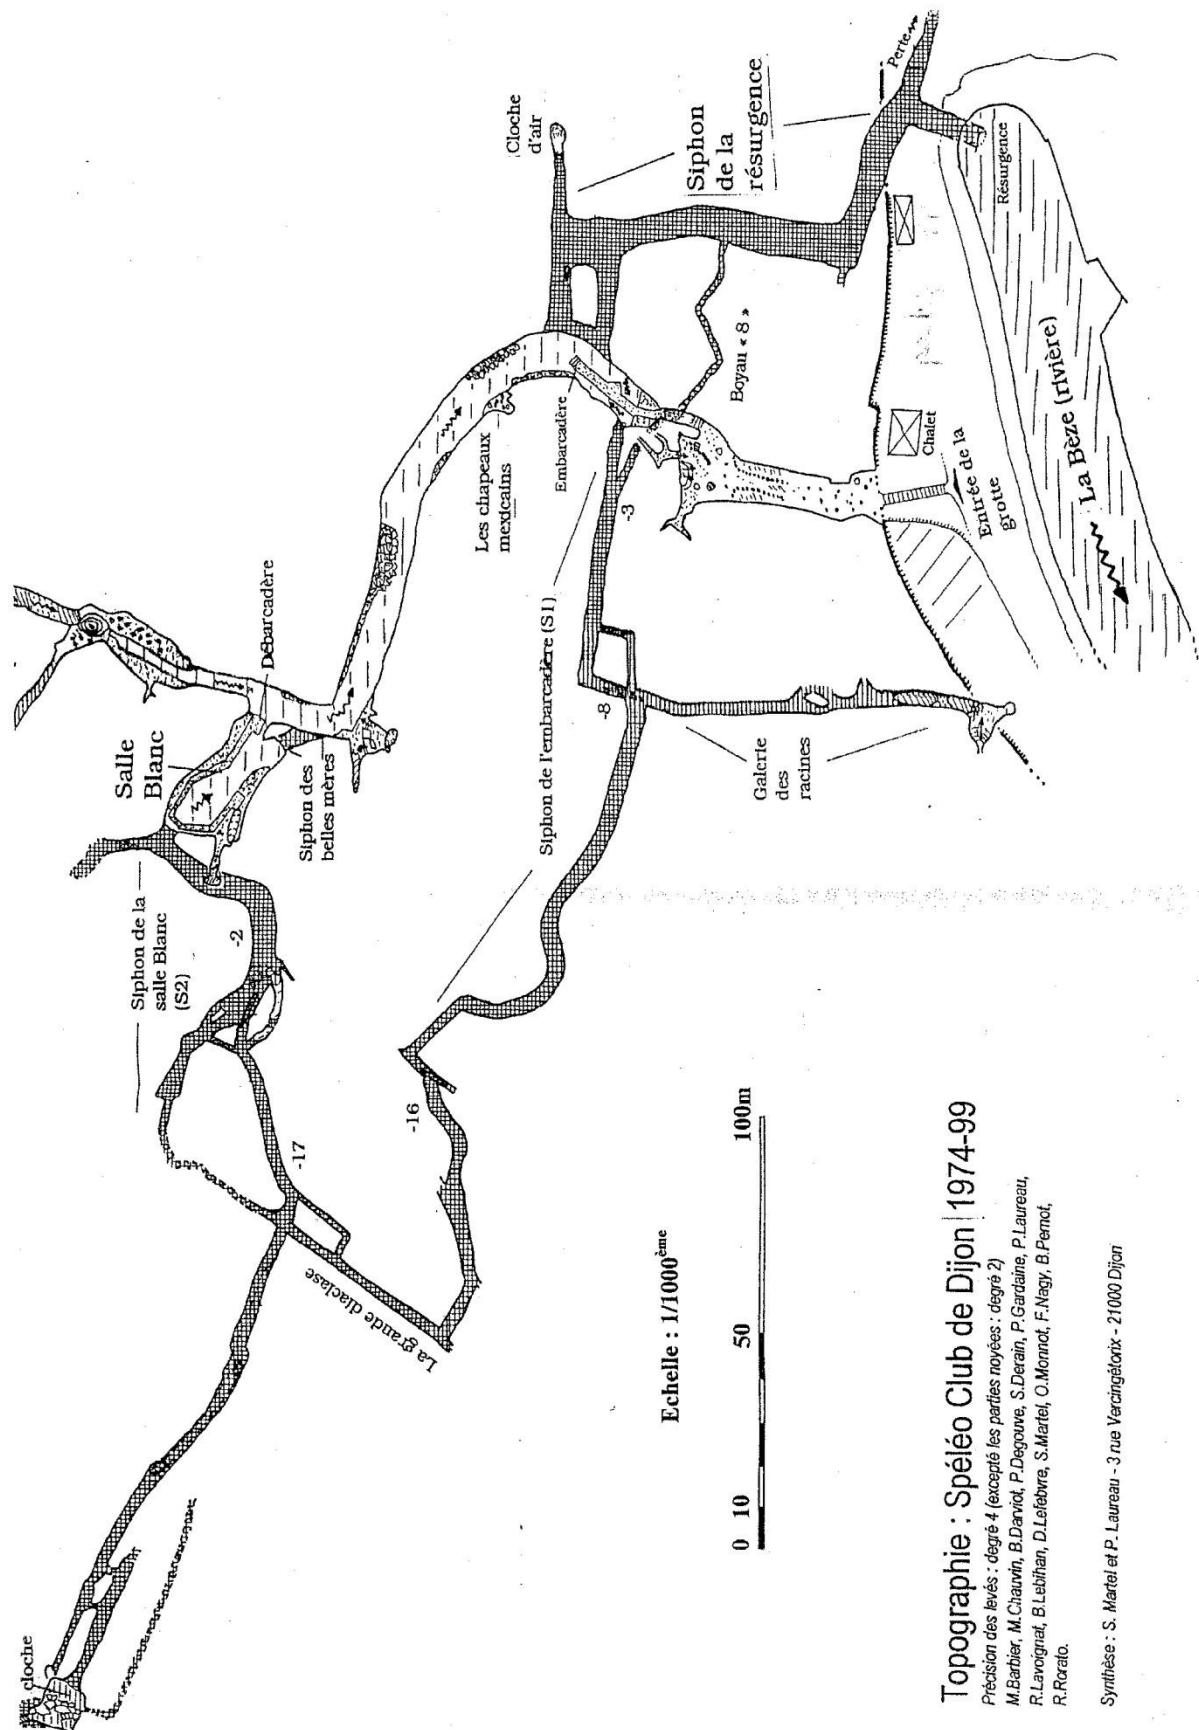
Figure 4 : Plan de la grotte de La Crétanne

Ces premières observations ont rapportés l'existence de deux arrivées (figure 4) :

- L'une à l'extrême sud de la rivière souterraine (vers le siphon de l'embarcadère)
- L'autre se trouve à 160 m plus au nord au fond de la Salle Blanc et présente un débit plus important avec un siphon, des galeries noyées et un puits presque vertical débouchant sur des galeries noyées.

Le siphon d'évacuation des eaux se fait par un siphon situé à proximité de la première arrivée d'eau. La dimension des siphons insuffisants favorisait la mise en charge des eaux dans la grotte et dans les siphons, ce qui favorisait le jaillissement des eaux au dessus du niveau de la rivière.

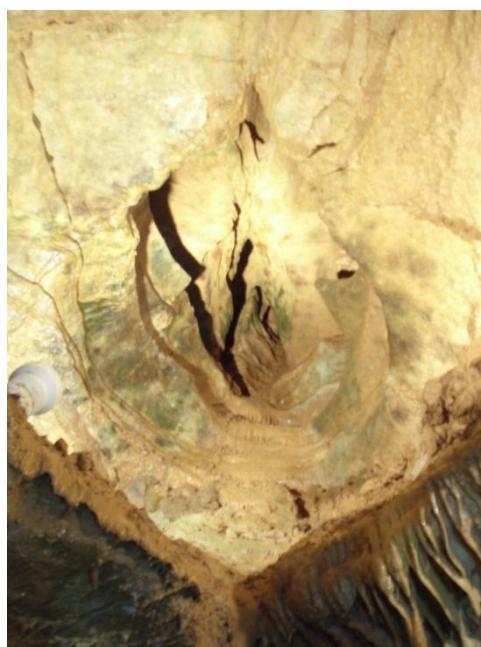
Figure 7

Au plafond de la grotte de La Cretanne, on peut observer une zone privilégiée d'infiltration comme le montre la photo ci-contre. Les calcaires ont été dissous le long d'une fracture. Ce même calcaire s'est déposé et à former des stalactites.

La perméabilité en grand, les accès faciles de la surface vers l'intérieur et la circulation interne rendent la qualité de cette eau très fragile par manque de filtration. Cette ressource doit donc être protégée avec rigueur, car elle constitue la seule ressource de la commune.

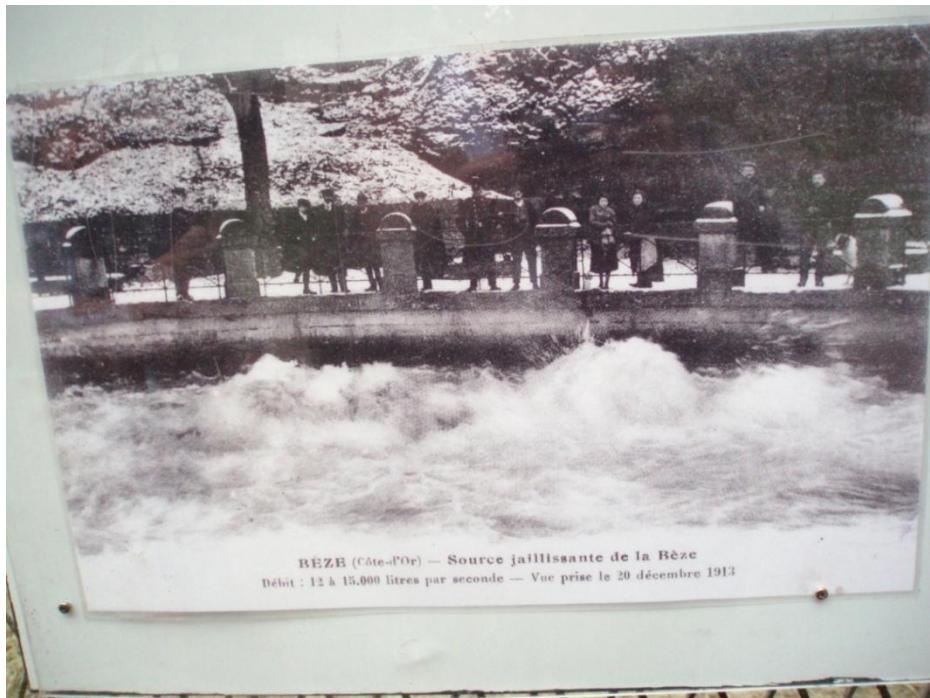
Au début du siècle, la source était jaillissante (voir figure 8). Par suite de différents aménagements (captage, développement de la grotte, etc.), ces jaillissements auraient disparus.

**Figure 8 : La source de Bèze jaillissante le 29 décembre 1913 (débit estimé entre 12 et 15m<sup>3</sup>/s)**

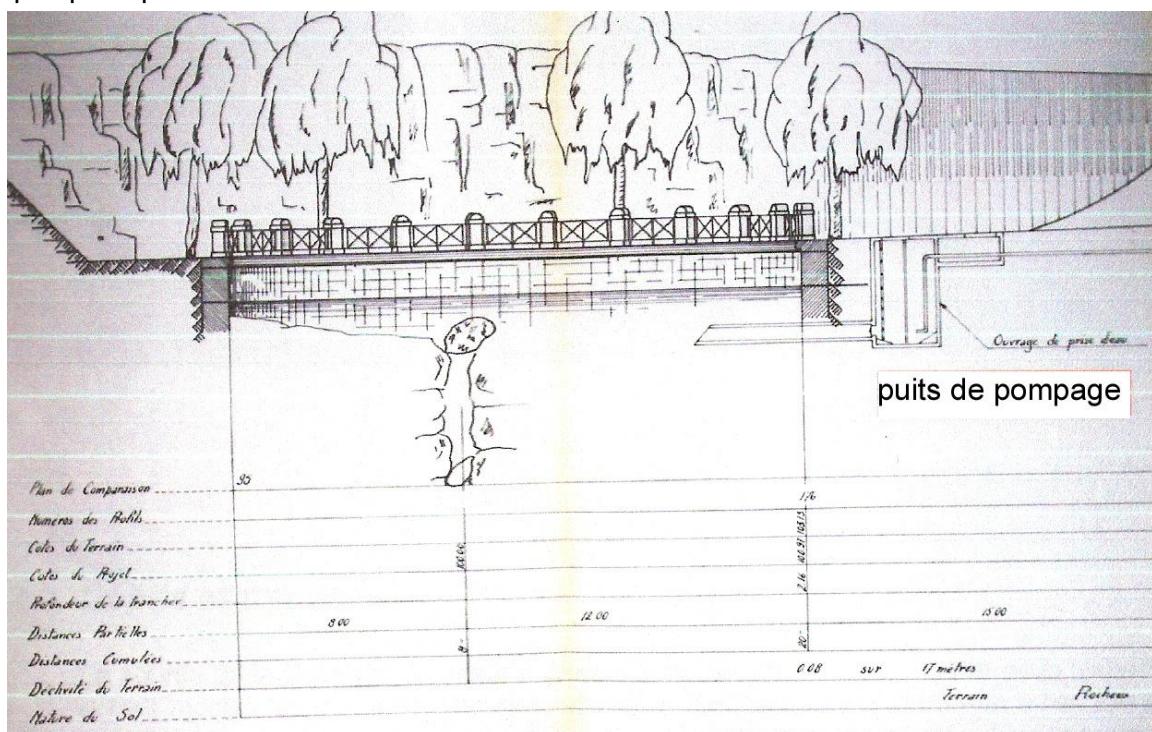
Les travaux de captage ont été effectués dans les années 40. Ces aménagements sont toujours en place. L'ouvrage de pompage est implanté sur la Place du Trou du Loup (figures 9 et 10). Les eaux sont envoyées vers une installation de traitement située à proximité du puits de pompage (parcelle 286, section BL). Le puits est couvert par des plaques métalliques, situées au raz du sol (figures 11 et 12). A l'intérieur, on distingue quelques queues de renard.

**Figure 9 : Coupe de l'ouvrage de prise d'eau réalisé dans les années 40.**

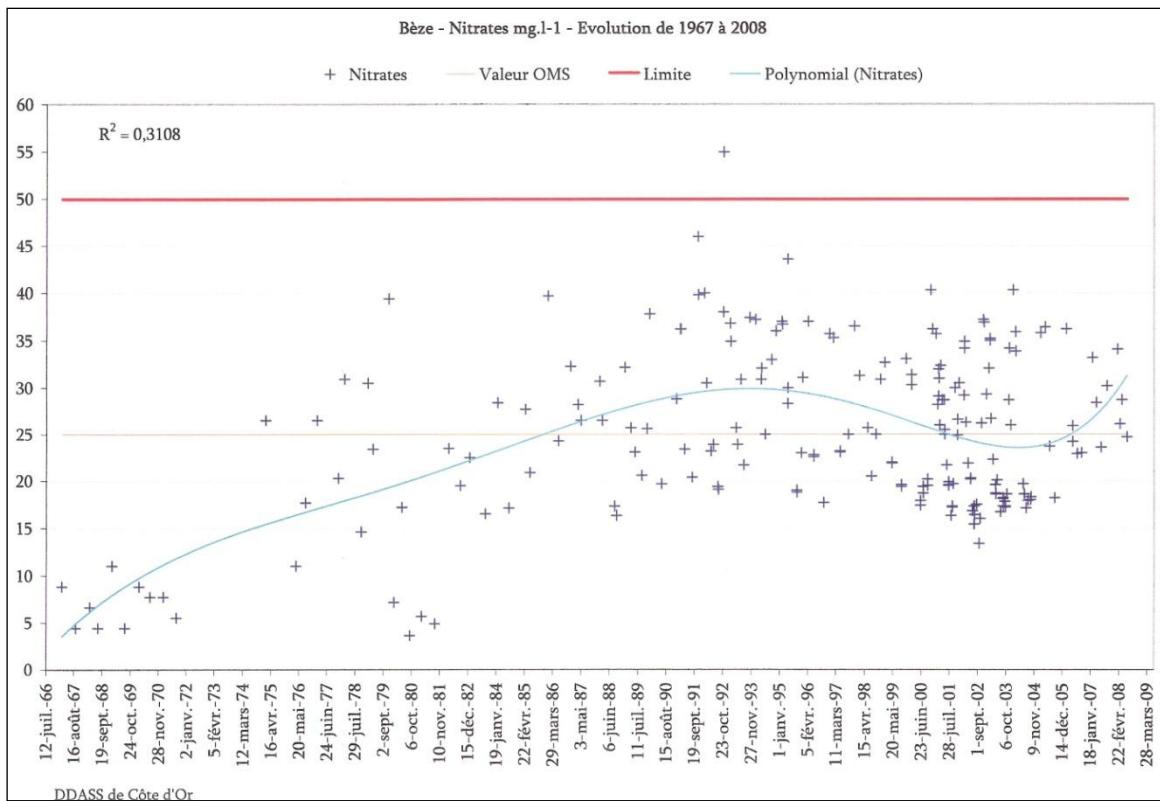
- Des teneurs en nitrates fluctuant entre 16 et 40 mg/l s'approchant du seuil réglementaire des 50 mg/l, mais aucune des valeurs n'a dépassé ce seuil depuis 1999 (figure 13). Cette valeur a été dépassée en 1992 (figures 13 et 14). Ces derniers graphiques font apparaître une augmentation des concentrations depuis la fin des années 60 jusque dans les années 90. Les teneurs tendent globalement à se stabiliser, une petite tendance vers la décroissance semblerait s'amorcer. Les teneurs les plus faibles sont généralement mesurée en été et hiver, les plus élevées en automne ;

Figure 13 : Evolution des concentrations en nitrates à la source de BEZE (Données DDASS).

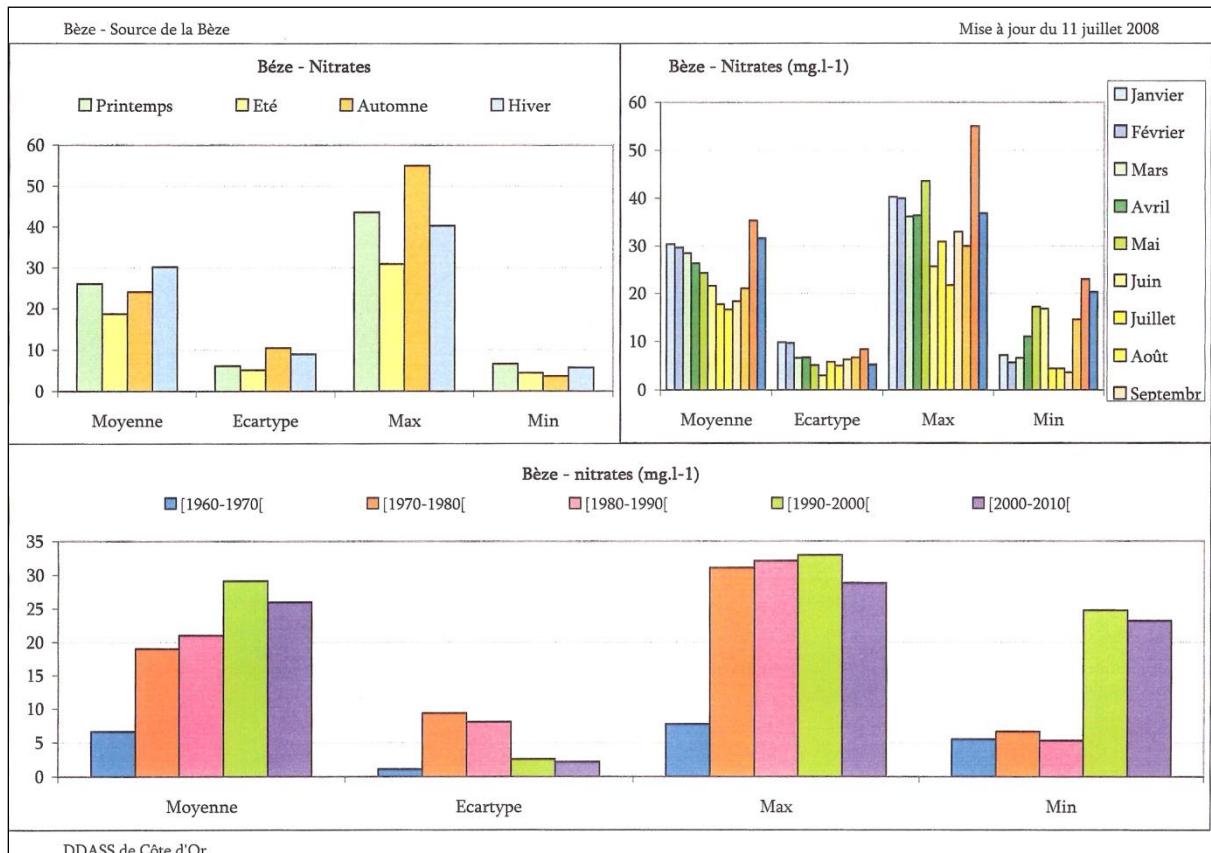
Figure 14 : Statistique sur les nitrates à la source de BEZE (Données DDASS).
