*Syndicat des Eaux de Seurre Val de Saône (21)*

**Avis d'hydrogéologue agréé sur l'autorisation d'exploitation du captage d'eau potable alimentant la base de loisirs du Lac de Chour**

Août 2009

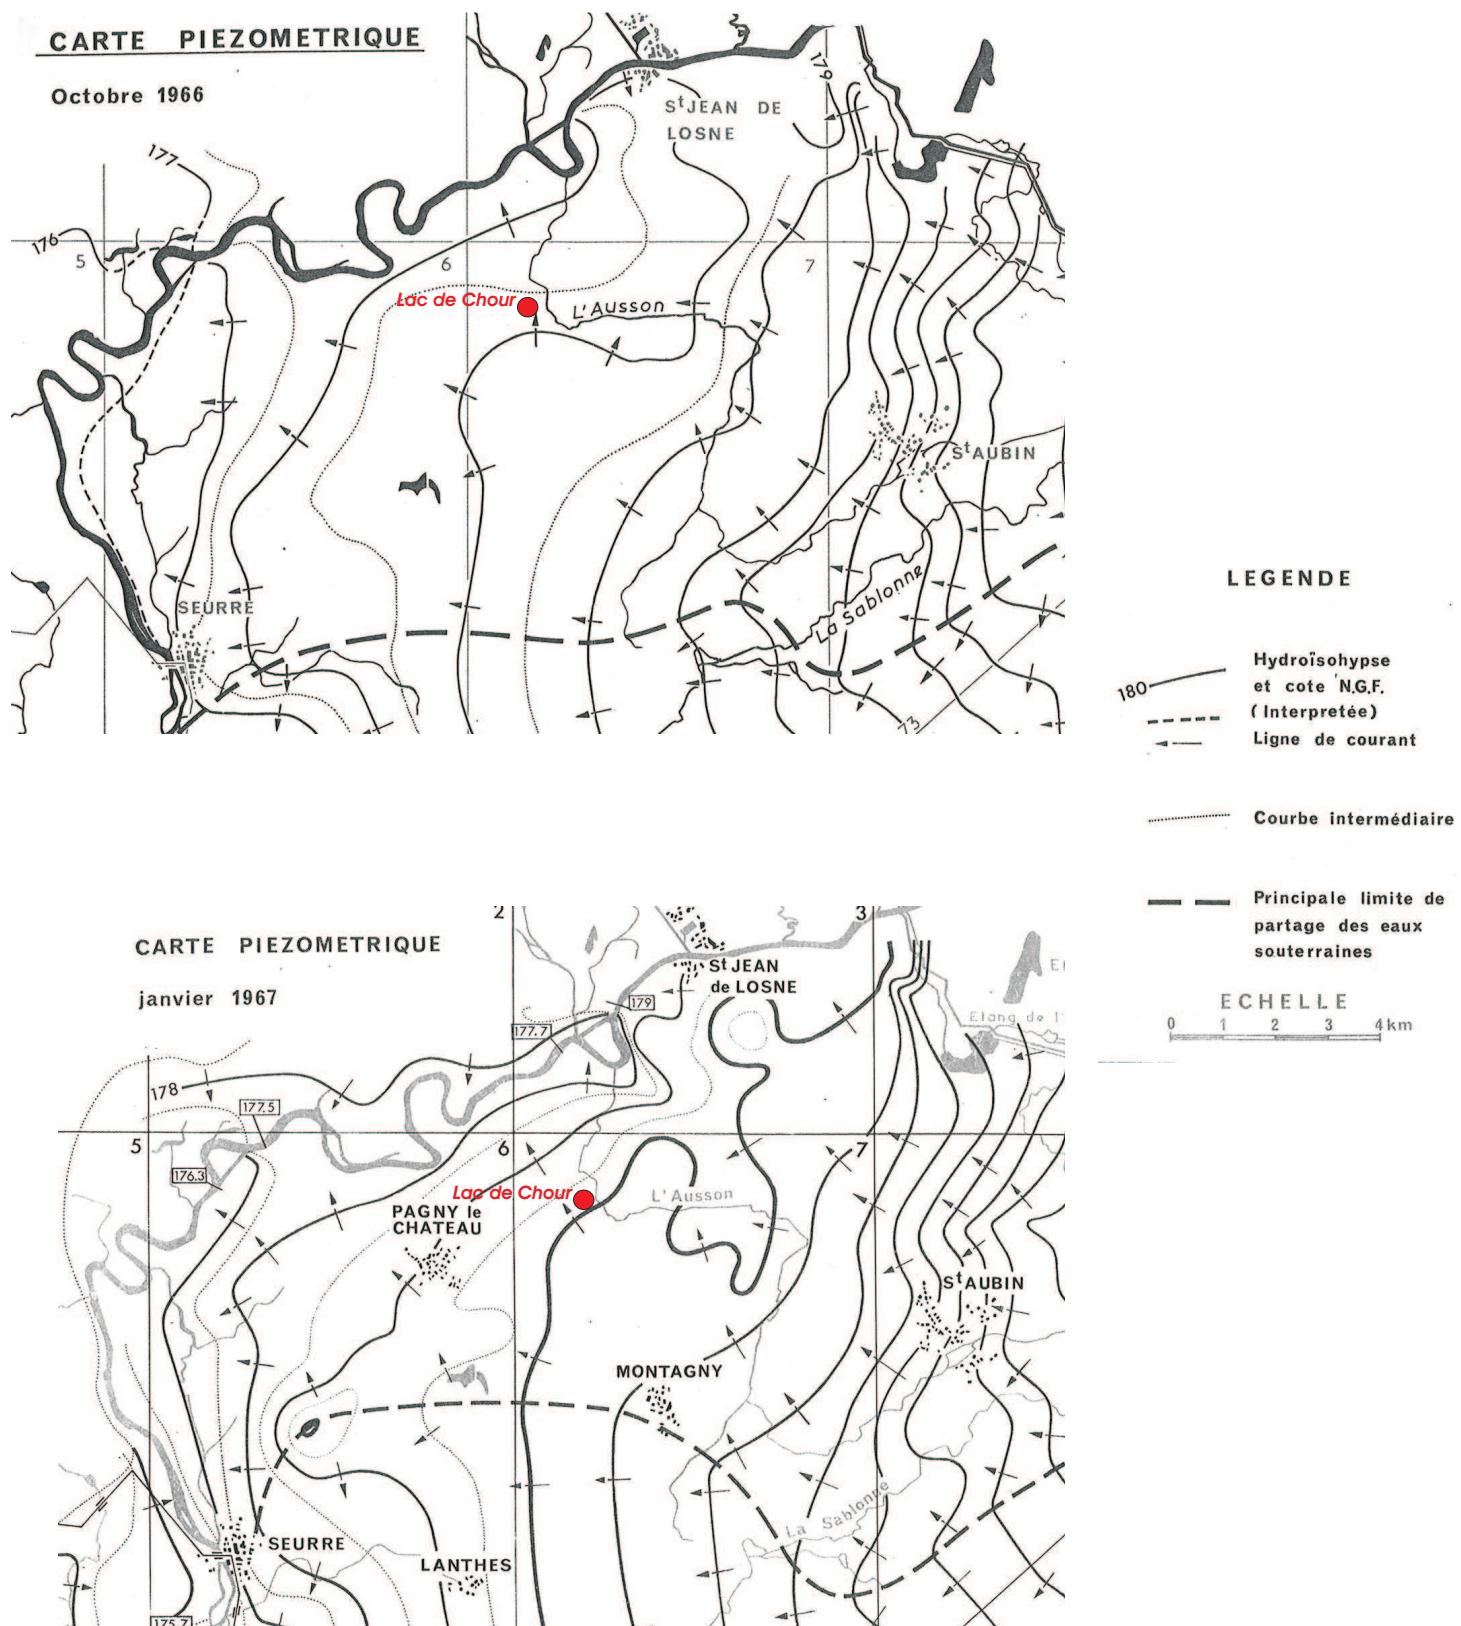
Piézométrie générale de la nappe

D'un point de vue piézométrique, les données fournies par JJ Collin à l'échelle de toute la plaine alluviale Saône-Doubs (cartes piézométriques de 1966 et 1967) montrent que dans le secteur de Pagny-le-Château et Franchault, l'écoulement de la nappe accompagne le tracé de l'Ausson et se dirige vers le nord en direction de la Saône (annexe 2).

La nappe s'écoule entre 179 et 180 m NGF, soit environ 1 à 2 m sous le niveau du terrain naturel dans le secteur du Lac de Chour.
