N. Réf. : J.T. 90-06d

**Rapport d'expertise hydrogéologique concernant  
la délimitation des périmètres de protection  
de la source alimentant en eau potable  
le hameau du BONDY,  
commune d'OUROUX EN-MORVAN (Nièvre)**

**Jacques THIERRY**

DIJON, le 20 Février 1990

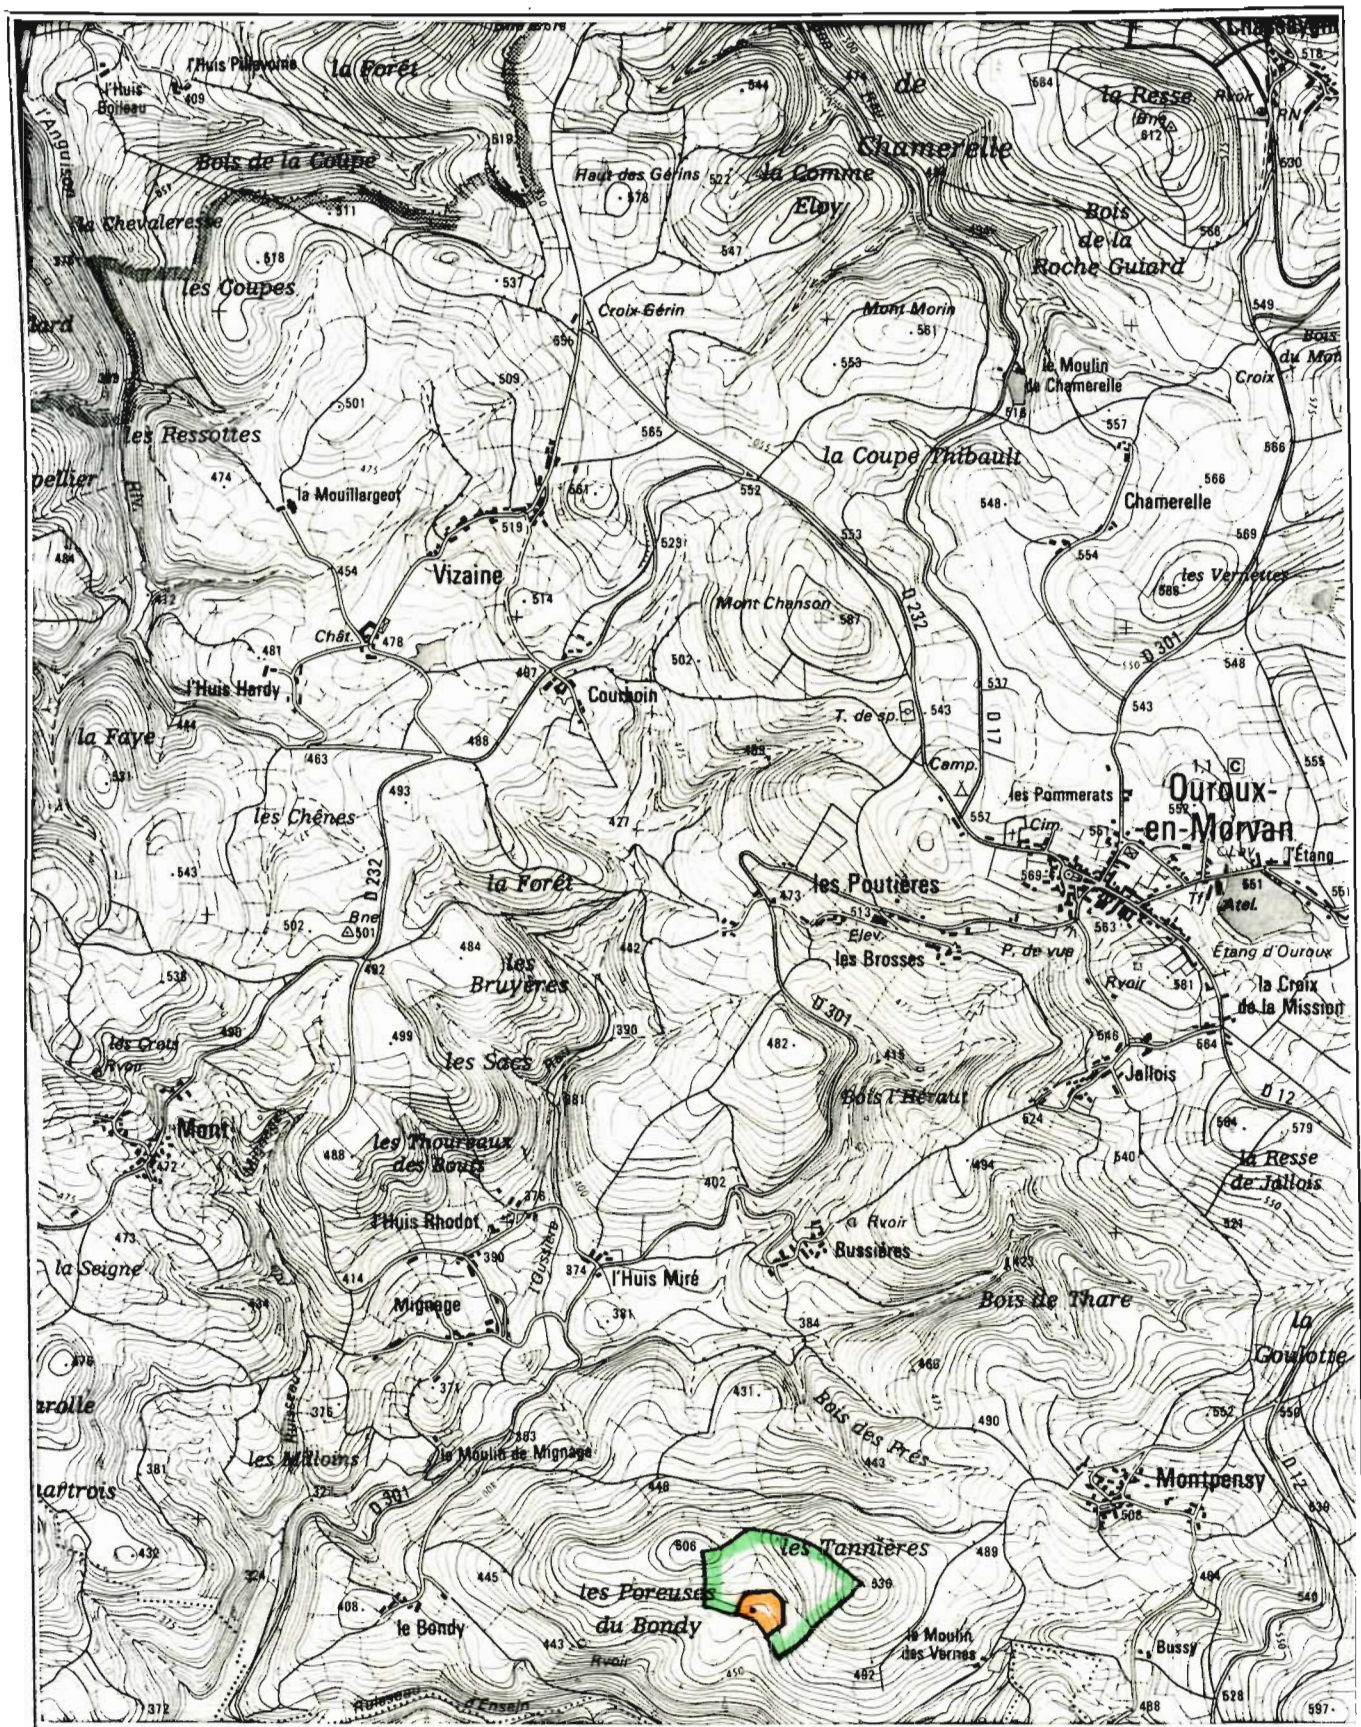
Echelle 1 / 25000

Aucune limite naturelle ou artificielle ne permet de limiter le bassin versant de la source captée. A l'amont on pourra cependant prendre la ligne de crête sur une longueur de 500m environ entre les deux points cotés 506 et 536 respectivement pour les buttes de "les Tannières" et "Les Poreuses de Bondy". A partir de là, en descendant directement le long de la pente on rejoindra à l'Est la limite entre les bois et les prairies à hauteur du captage; à l'Ouest on fera de même, mais aucun repère n'est possible dans la zone boisée concernée.

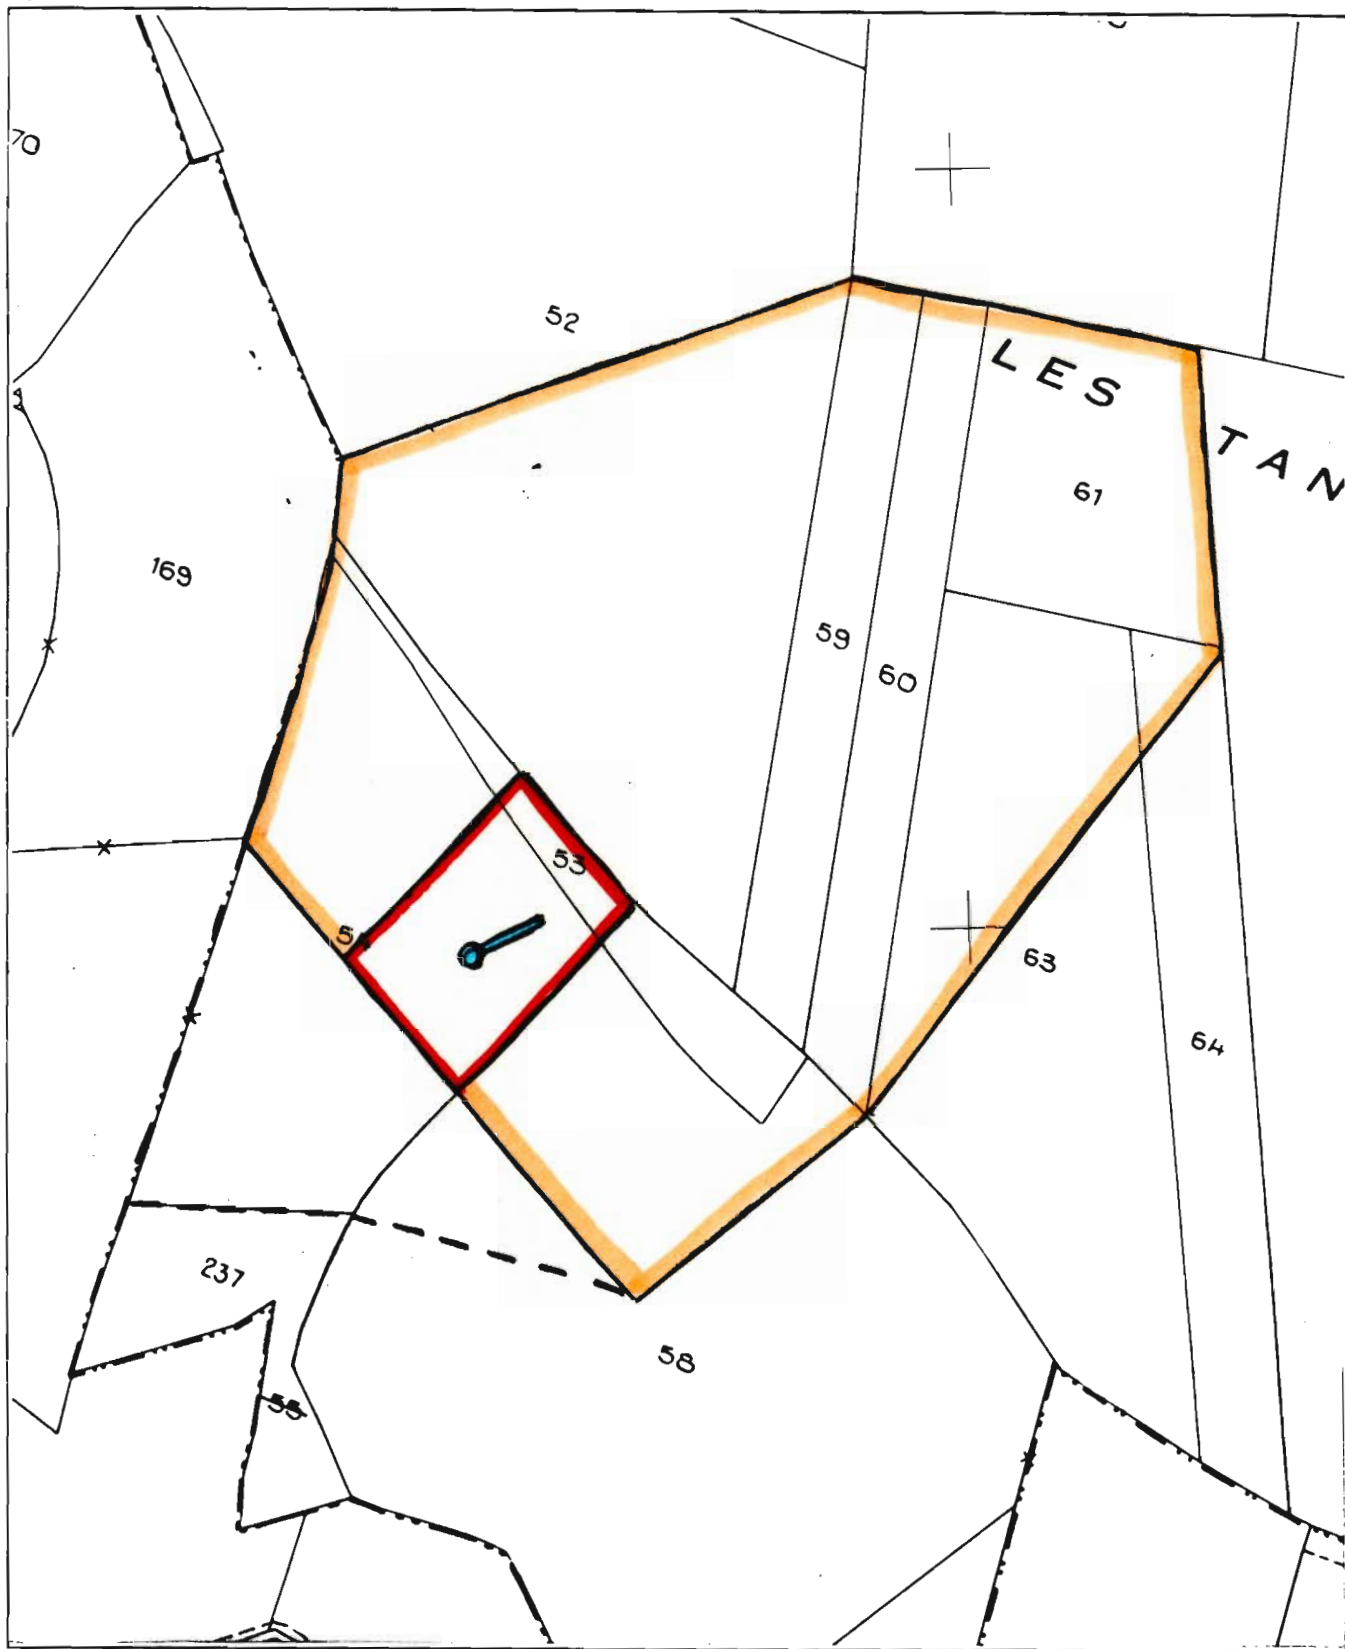
Echelle 1 / 2000

Elle est actuellement réalisée par une clôture qui ceinture totalement la parcelle BM n° 54. Les buses faisant office de chambre de réception sont placées à peu près au centre de cette dernière et le drain orienté vers le Nord-Est est à environ 10m des limites de la parcelle: on peut donc considérer que le périmètre de protection immédiate actuel est correct. Vers le Sud et le Nord-Ouest la parcelle ainsi délimitée est donc surdimensionnée. On pourrait si nécessaire limiter le périmètre à une dizaine de mètres latéralement au drain et immédiatement à l'aval du trop-plein. Toutefois il peut rester limité à toute la parcelle 54 (voir plan ci-joint).

on limite la protection immédiate à une portion de la parcelle n° 54 ou si on l'occupe en totalité, la protection rapprochée englobera cette parcelle en totalité (cf. extrait cadastral ci-joint).

Les analyses montrent une eau faiblement minéralisée comme c'est en général le cas en Morvan. Par contre cette eau est souvent non potable par suite de la présence de coliformes de bactéries sulfito-réductrices et de streptocoques d'origine fécale. Deux causes peuvent être évoquées. Tout d'abord la position trop superficielle du drain dont la couverture n'assure pas une protection et une filtration nécessaire contre les eaux de ruissellement; d'autre part la présence d'animaux occupant les pâturages situés à l'amont. Un aménagement du captage, ajout d'une buse supplémentaire pour le réhausser hors-sol, une réfection des joints et un apport de matériaux imperméables sur au moins 0,50m d'épaisseur sur tout le trajet du drain et sur 2 à 3m latéralement devraient supprimer les causes de pollutions superficielles.
