**Monsieur Serge Crevoisier – La Creuse
Protection d'un captage privé à Servance**

Avis et propositions de l'hydrogéologue agréé

Alexandre BENOIT-GONIN
Hydrogéologue agréé en matière d'hygiène publique
pour le département de la Haute-Saône

Août 2019

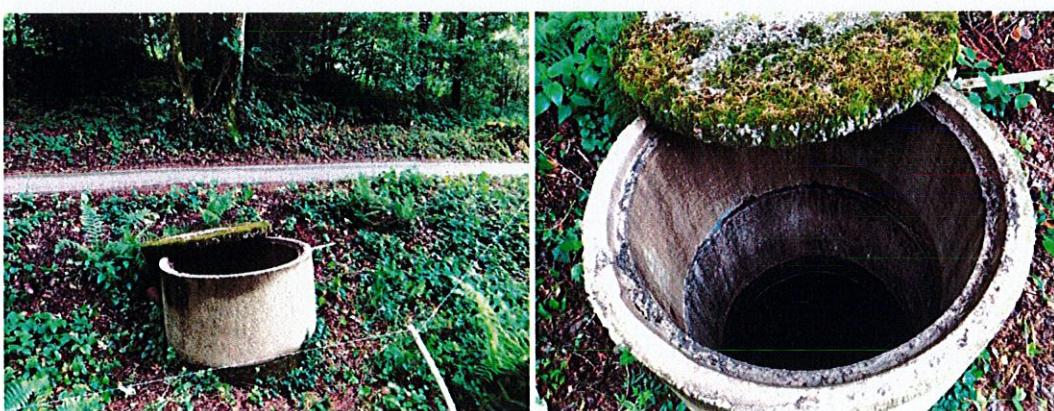
Figure 3 : Vues du captage

Le captage qui se situe en bordure de la route d'accès à l'exploitation est un puits réalisé à l'aide de 4 réhaussements en béton de 0,55 m de hauteur et de 1 m de diamètre. Le fond de l'ouvrage a été mesuré à 2,2 m par rapport au sommet de la tête de puits.

Les eaux arrivent par le fond et sont acheminées jusqu'à l'habitation de l'exploitation par une conduite équipée d'une crêpine. Le puits est fermé par une dalle circulaire en béton, non étanche.

Lors de ma visite, l'ouvrage n'était pas protégé de manière efficace, notamment en raison du manque d'étanchéité générale.

Par conséquent, pour assurer une meilleure protection du captage, je préconise :

- L'étanchéification des raccords des deux réhausses supérieures depuis l'intérieur du puits (les deux réhausses inférieures sont constamment immergées),
- La pose sur la rehausse supérieure d'un capot métallique (type inox ou fonte) verrouillable avec joint caoutchouc d'étanchéité et cheminée d'aération,
- La matérialisation par une clôture (type fils barbelés ou grillage) d'un périmètre rectangulaire d'environ 15 m² (5 m le long de la route et 3 m perpendiculairement à la route),
- La mise en place d'un dispositif de fossé étanche entre la route et le captage sur un linéaire d'environ 10 m, centré sur l'ouvrage, selon le principe du schéma ci-dessous. L'objectif étant d'éviter que les eaux de ruissellement en provenance de la route ne s'infiltrent autour de l'ouvrage.

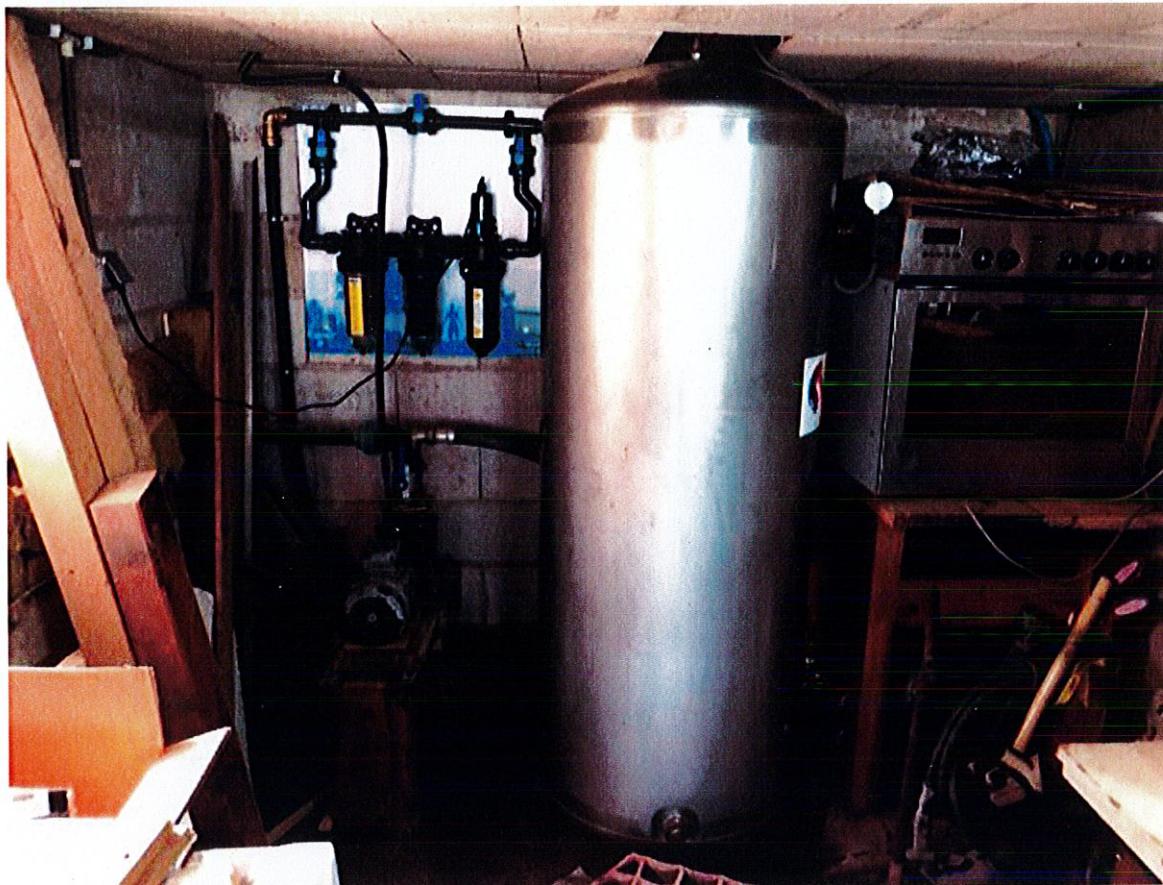
Figure 5 : Vue de la réserve et du traitement

Il s'agit d'un ballon inox de 300 l dans lequel l'eau arrive en provenance du captage puis repart à l'aide d'un surpresseur en direction d'un dispositif de filtration et de désinfection par lampe UV avant d'être distribué.

Le dispositif de traitement a été installé très récemment. Il est composé d'abord d'une série de 2 filtres puis d'une lampe UV pour la désinfection.

En revanche, le prélèvement du 8 juillet 2019 contenait des bactéries et notamment des *Escherichia coli* et des *Entérococques*.

Le dispositif de traitement a été installé entre les deux dates de prélèvements. Ainsi, l'analyse réalisée sur l'échantillon du 31 juillet 2019 montrait l'absence de bactéries et confirmait la qualité physico-chimique déjà mise en évidence.

Par conséquent, cette eau ne peut pas être consommée sans traitement de désinfection préalable. C'est pourquoi, le fonctionnement du dispositif mis en place devra être vérifié régulièrement afin de s'assurer de son efficacité et le pétitionnaire devra respecter les recommandations du constructeur concernant les fréquences de remplacement des lampes UV.
