**AVIS SUR LA PROTECTION DES CAPTAGES
DE LA COMMUNE DE MATOUR
(SAÔNE ET LOIRE)**

Sources
En Botte du Bas
En Botte du Haut

Jean – Claude MENOT

Octobre 2008

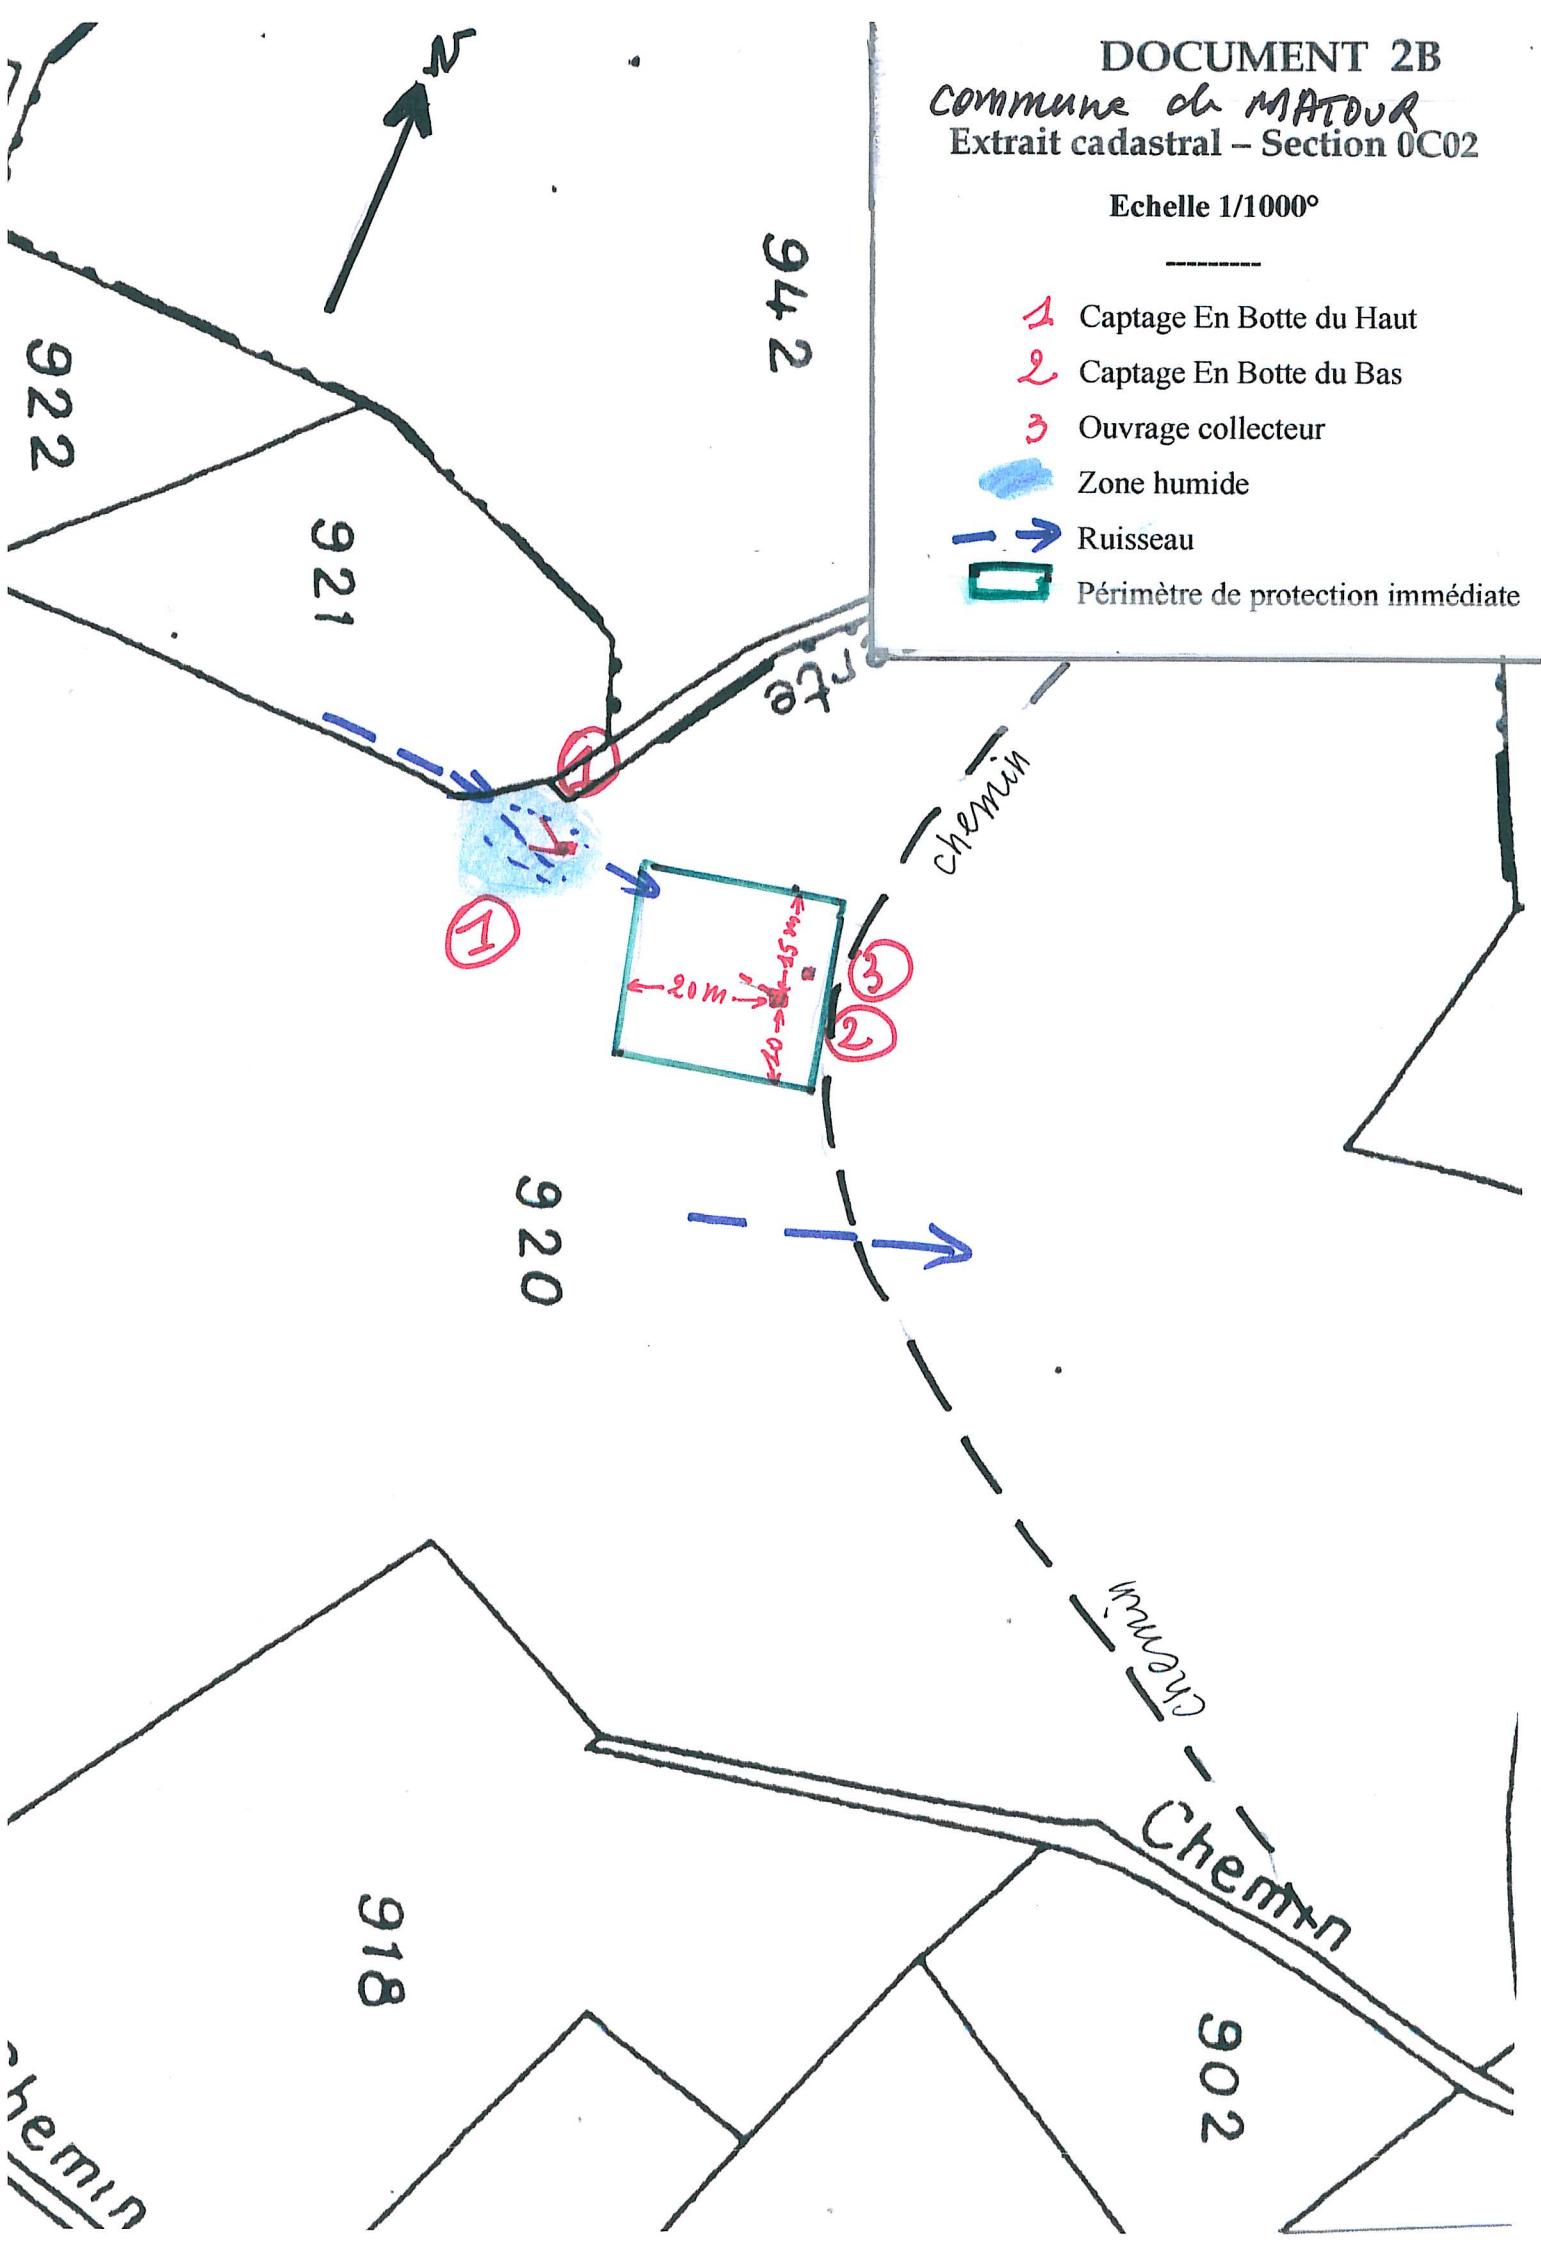
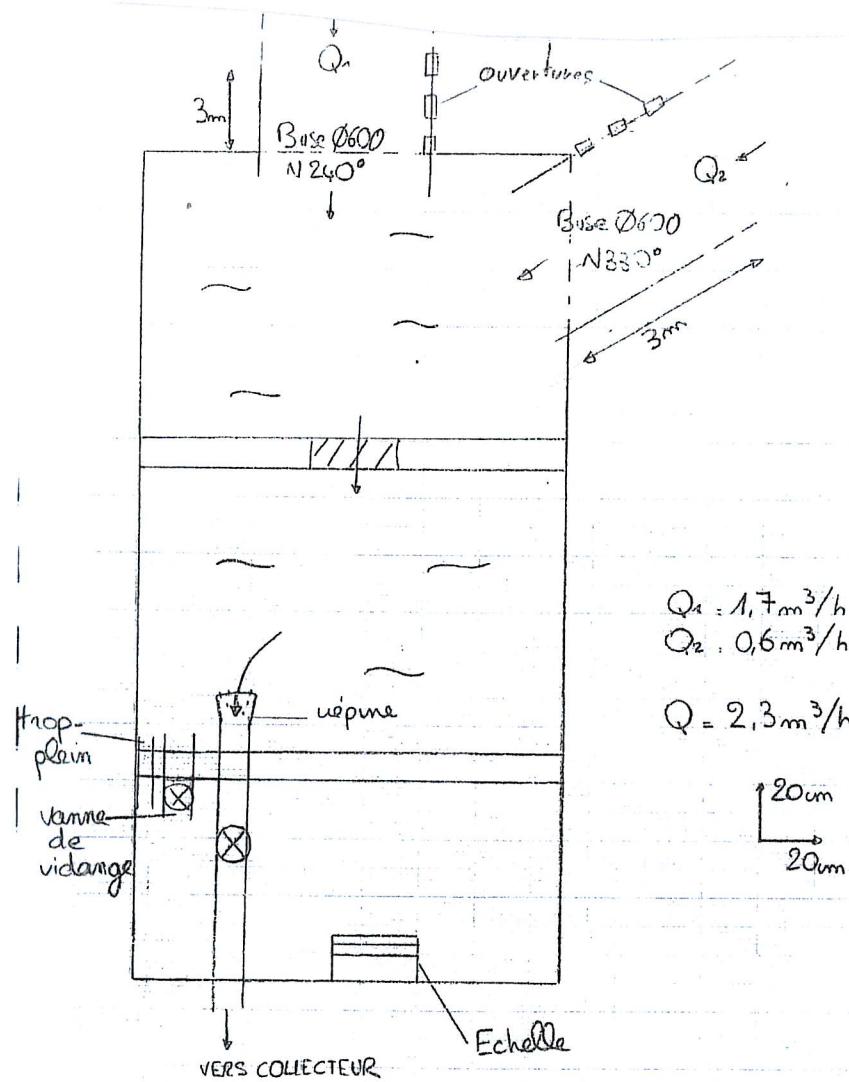
Souche En Bolte du Haut Matou
- Vue de deaus -

Le captage est implanté au niveau d'une zone humide et tourbeuse. Un ru venant de l'amont arrive à la partie supérieure dans l'angle WNW de cette zone humide et des filets d'eau ruissellent en surface à l'amont et autour du bâtiment de captage.

Vu l'absence de vidange de fond, le nettoyage de ces bacs est délicat. La porte d'accès n'est pas étanche, d'où la présence d'insectes et limaces.

** Deux drains (buses en béton perforées de diamètre 600mm et d'environ 3 mètres de long). La buse arrivant au fond est orientée N240 et perforée uniquement sur le côté droit (côté NW); Un mur en pierre est visible à son extrémité. La buse arrivant sur le côté

droit est orientée N330 et perforée uniquement sur le côté gauche (côté SE); On voit au fond un tuyau en PVC de petit diamètre.

Il est possible que ces drains peu profonds aient été endommagés lors des travaux de débardage ayant suivis l'exploitation de la forêt avant replantation en résineux.

Dans sa configuration actuelle, le Captage En Botte du Haut qui semble récupérer essentiellement des eaux superficielles, ne peut être protégé efficacement. Il faut donc soit l'abandonner, soit le refaire (voir plus loin).

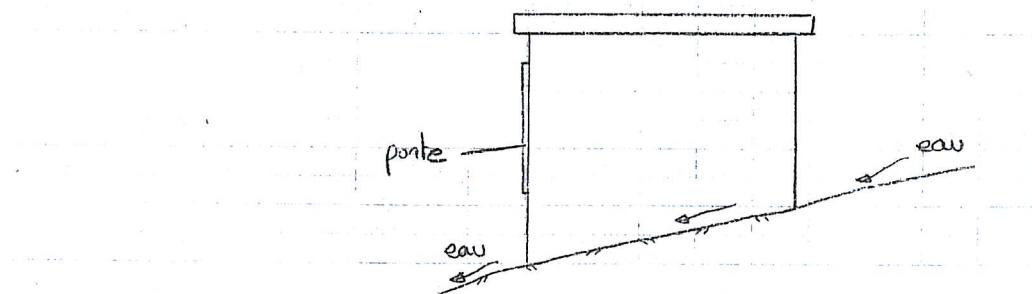
Souue En Botte du Bas, Matou.

La porte d'accès n'est pas étanche, d'où la présence d'insectes et limaces.

** Les arrivées d'eau sont diffuses à travers le massif empierre présent à l'amont de la chambre de captage. Il existe probablement un drain du côté droit du massif empierre. Celui-ci aurait été endommagé juste en amont de l'ouvrage lors de l'exploitation de la forêt avant replantation en résineux.
