**RAPPORT SUR LES PERIMETRES DE PROTECTION DE 8 OUVRAGES
CAPTANT LA RESSOURCE DÉNOMMÉE « Mère Boitier »**

**COMMUNE DE TRAMAYES
(SIE DE LA HAUTE GROSNE)**

Hydrogéologue agréé

Septembre 2016

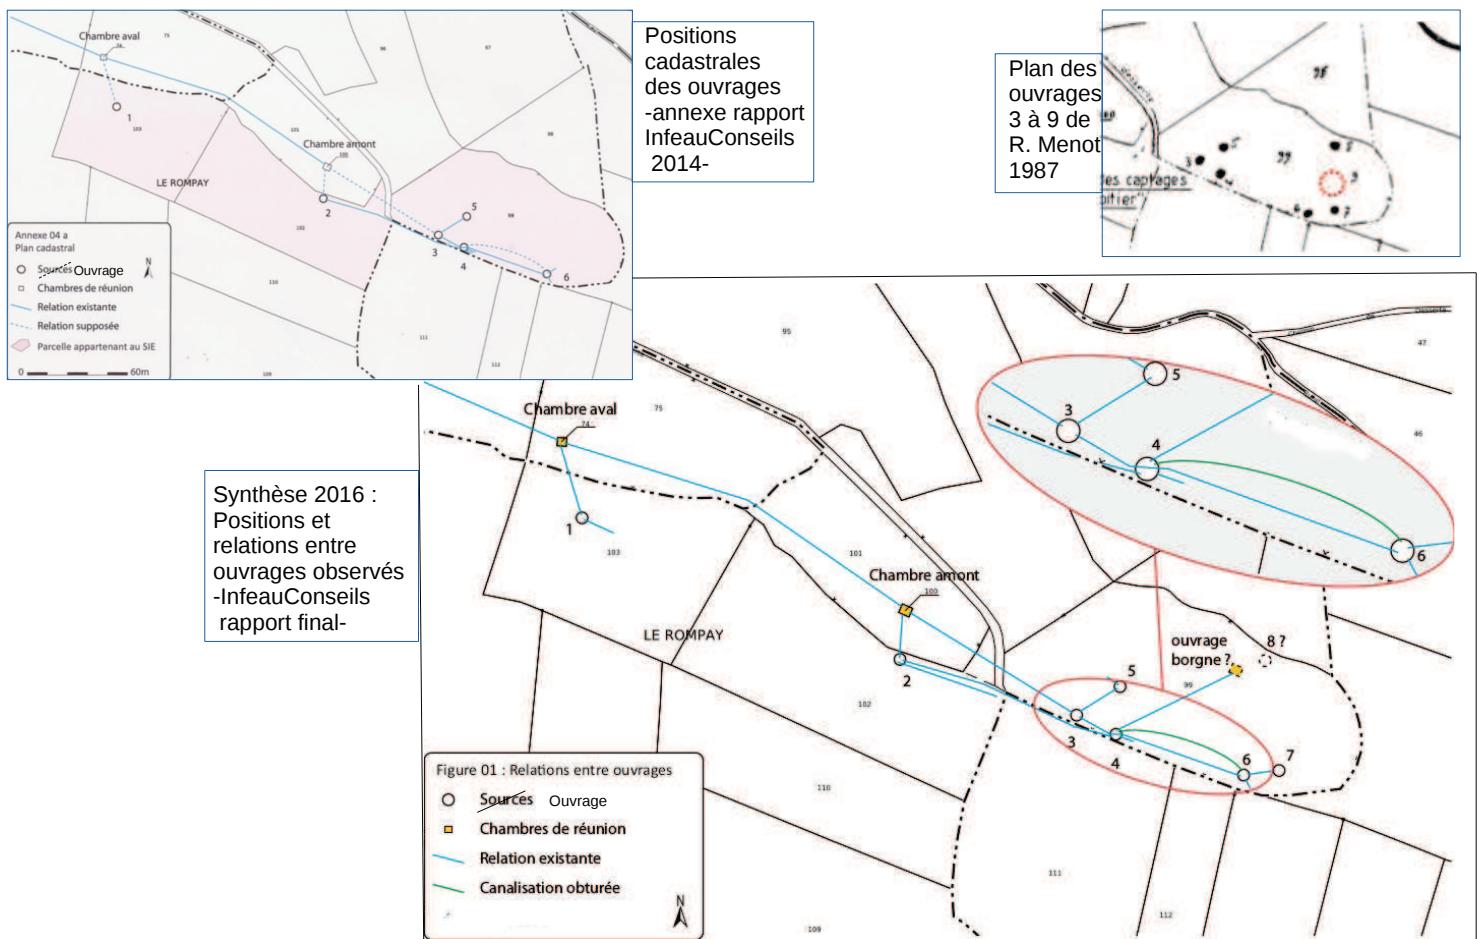
Fig 1 Position et relations des ouvrages cités (plans extraits des rapports InfeauConseils, légendes modifiées F.Berthier)

Le rapport final de INFEAU Conseils (compléments 2016) rapporte l'accès à 7 ouvrages (l'ouvrage 8 n'a finalement pas été retrouvé, mais seulement son débouché plus en aval, à cause probablement de l'envahissement du site par une végétation anarchique) ; les profondeurs et modes de captage semblent correspondre à ceux indiqués par Mr Menot ; leurs positions cadastrales correspondent également. Le rapport INFEAU Conseils 2016 a conservé les numérotations de Mr Menot. La **figure 1** synthétise les informations cartographiques.

Faute de plans, INFEAU Conseils a reconstitué et contrôlé, au moyen de mesures de débits et de traçages, les connexions entre drains pour les 6 ouvrages observés en 2014 . La recherche supplémentaire de 2016 a permis de repérer puis d'accéder à l'ouvrage 7 et de présumer de l'arrivée de l'ouvrage 8 (cf **fig 1**).

L'existence d'un ouvrage n°9 (qui aurait pu être réalisé après 1987 selon le plan et les recommandations de Mr Menot – cf **fig 1**) est peu probable.

- le PVC de diamètre 90 mm qui débouche dans l'ouvrage n°4 provient-il d'un « drain n°8 » ou d'un « ouvrage n°8 » regroupant plusieurs venues ?,
- le tube acier cassé qui a été dégagé lors la recherche (infructueuse) en avril 2016 de l'ouvrage n°8 est-il un tuyau abandonné ou une conduite détériorée accidentellement et dont la fonctionnalité, telle qu'une vidange de fond d'ouvrage, ferait aujourd'hui défaut ?
- la zone humide décrite par Mr Menot et qui méritait alors d'être captée (ouvrage n°9, à mi-chemin entre les ouvrages 7 et 8, cf **fig 1**) existe-t-elle encore ?

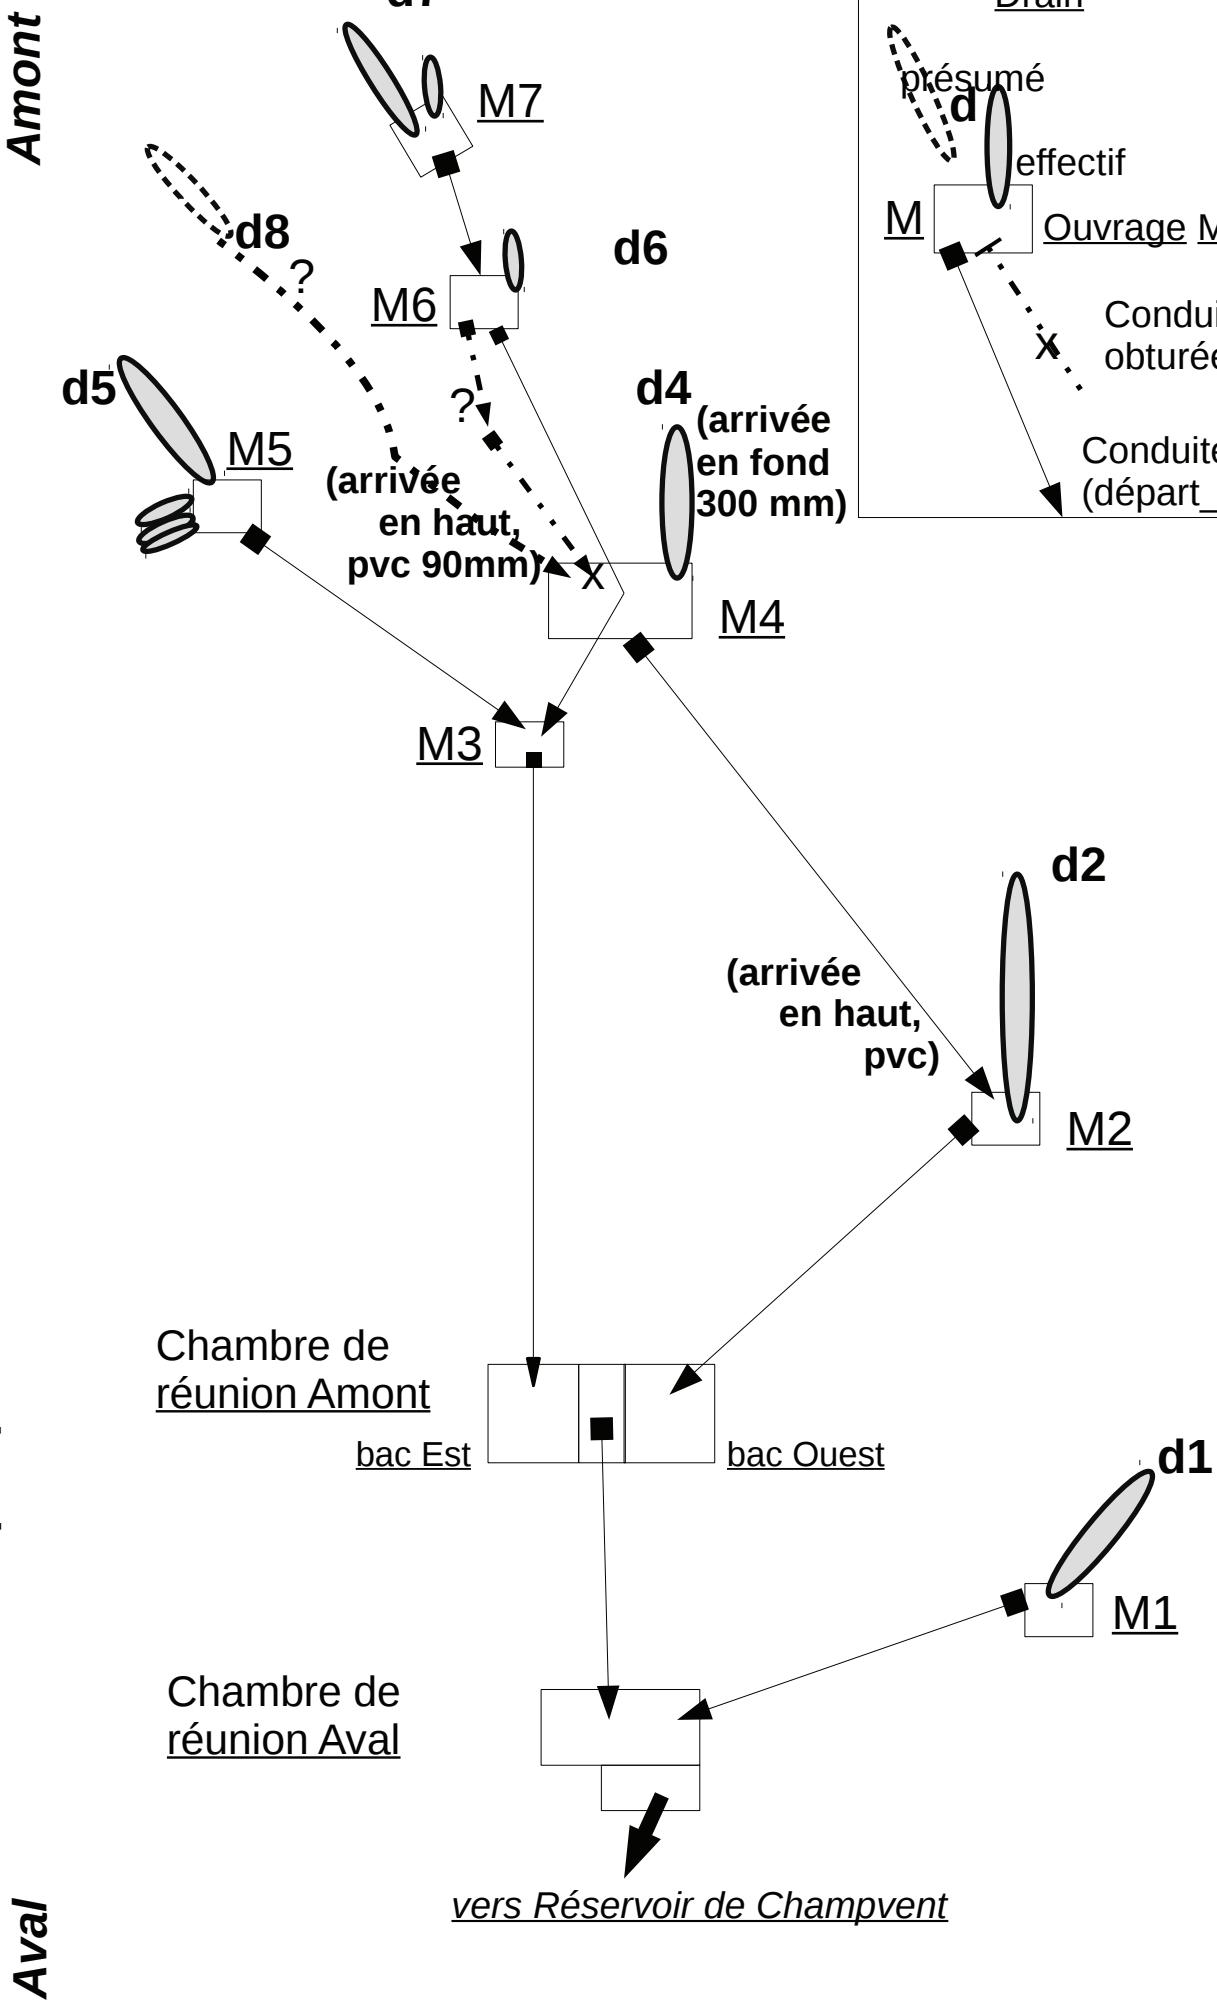
Fig 3 : Illustration de repérage des ouvrages et équipements (sans échelle, sans orientation) FB 07/16 ; (rectifié de 04/16 et 06/16)

Tous les équipements observables dans les ouvrages maçonnés et les interconnexions souterraines rapportées par Infeau Conseils – synthétisés par la **fig 3** - composent les «sources de la Mère Boitier ».

La fig 3 désigne ainsi ce qui est « drain » et « ouvrage maçonné » avec leurs n° respectifs, et départ/arrivée pour chaque conduite.

- l'ouvrage 3 n'est pas un captage mais un collecteur des eaux provenant de l'ouvrage 5 d'une part et de l'ouvrage 6 d'autre part (lequel a lui même réceptionné les eaux de l'ouvrage 7) ; la conduite qui en part rejoint le « bac Est » situé dans le bâtiment amont,

- l'ouvrage 4 réceptionne l'eau d'un drain « bas » (situé tout à fait à sa base et non mesurable car quasi inaccessible dans les conditions actuelles) ; cet ouvrage 4 réceptionne aussi les eaux issues de l'ouvrage 8 (voire 9) amenées par un tube PVC de diamètre 90 mm débouchant en partie haute de l'ouvrage. Le tube acier pincé et oxydé situé à proximité immédiate est probablement l'arrivée de la vidange de fond présente dans l'ouvrage 6. L'eau délivrée par ces deux arrivées est collectée au fond de l'ouvrage 4 par une conduite qui rejoint l'ouvrage 2 puis le « bac Ouest ».

- la conduite en fonte qui traverse l'ouvrage 4 – et s'y abaisse d'un mètre (par deux coudes à 45°) entre son entrée et sa sortie - ne contribue pas l'alimentation de l'ouvrage 4 ; elle provient de l'ouvrage 6 et rejoint l'ouvrage 3,

Les intitulés et numérotation figurés dans cette fig 3 sont repris dans la suite du rapport.

→ Il est donc préconisé de ne plus utiliser à l'avenir le terme de « captage » pour les ouvrages qui collectent la ressource de la Mère Boitier, car celui-ci est facteur de confusions, mais de désigner les « ouvrages maçonnés » et les drain, avec les n° d'ordre - de 1 à 8 - désigné par Mr Menot et repris par Infeau Conseils ; puis les conduites.
