Rapport hydrogéologique relatif à la protection des captages de la commune de Remoray-Boujeons (Doubs)

par le professeur Pierre Chauve
Hydrogéologue agréé pour le département du Doubs

PROTECTION DES RESSOURCES DE REMORAY BOUJEONS

Sources Boujeons 1 et 2 – Sources de Remoray

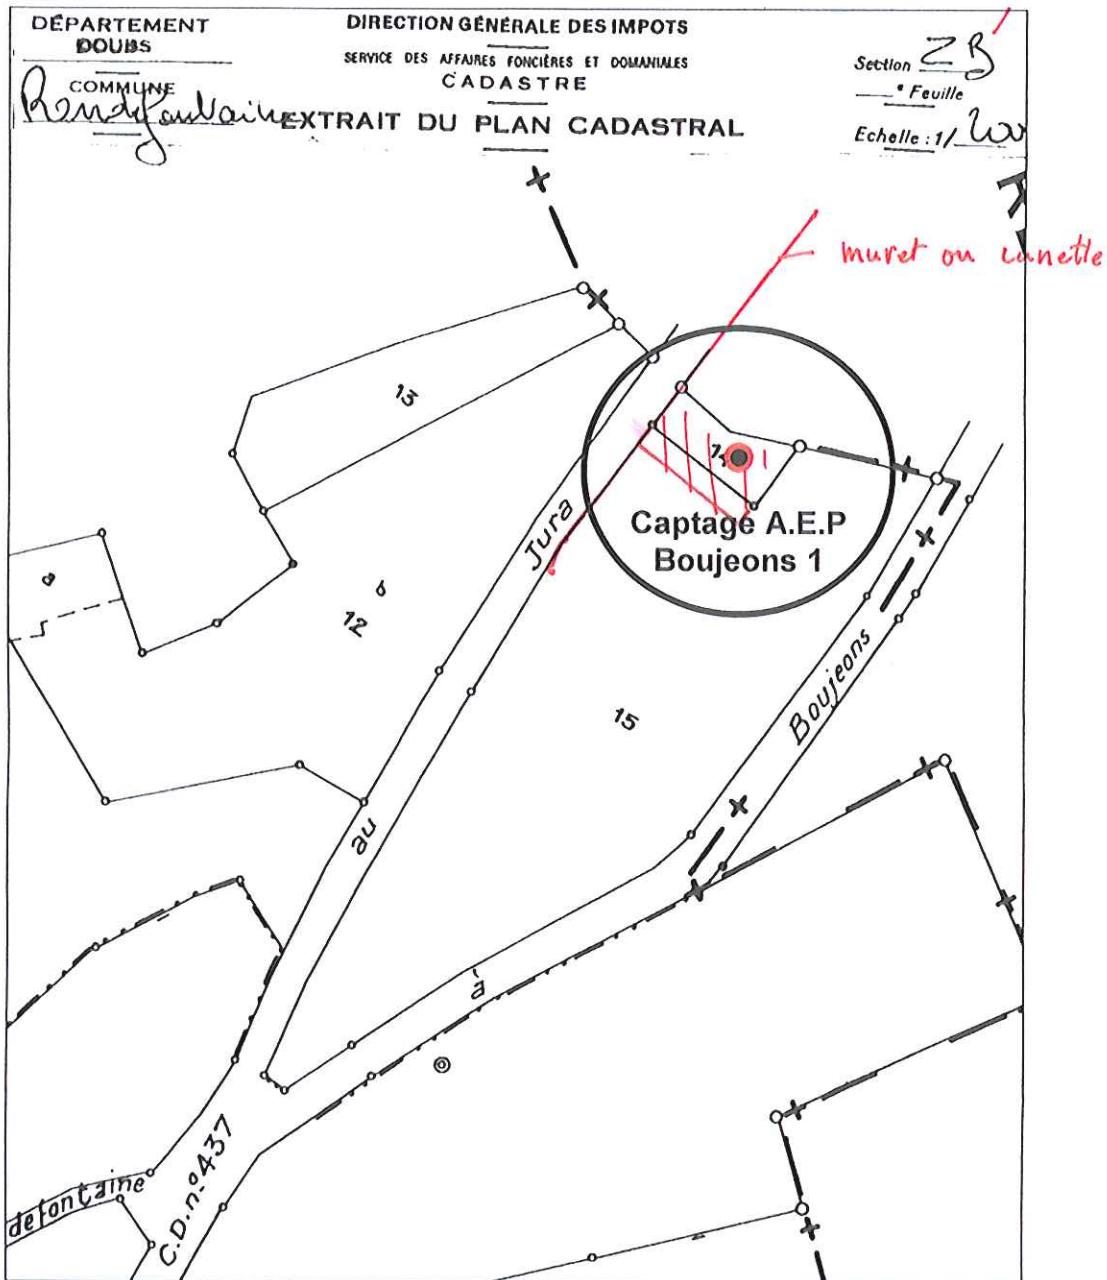
Périmètre de protection immédiate
Boujeons 1

Le captage de Boujeons 1 est situé sous le CD 46^E qui relie Mouthe à Mignovillard, à une centaine de mètres du carrefour de la route de Boujeons. Il s'agit d'un ouvrage en béton dont le fond est partagé en 4 bacs. Un des bacs reçoit l'arrivée principale vauclusienne et, en hautes eaux, d'autres venues d'un bac adjacent. De ce bac partent une canalisation crépinée en tête et un trop-plein. Il est fermé par un capot Foug muni d'une aération. Le captage de Boujeons 2 se situe quelques dizaines de m à l'aval. C'est un ouvrage en pierre fermé par une plaque munie d'un capot Foug avec aération. Les deux trop-pleins sont reliés à des conduites qui débouchent dans le caniveau de la route.

Le PPI du captage de Bougeons 1 comprendra la parcelle 14 qui sera agrandie vers le sud (en direction du croisement des CD 46 et 46^E) suivant une bande de 6 mètres.

Ces périmètres seront clos avec un grillage posé sur piquets métalliques avec porte métallique fermée à clefs. L'accès en sera rigoureusement réglementé et ne sera accessible qu'au personnel d'entretien ou de contrôle. Aucune activité, aucun stockage, aucun épandage ne seront autorisés. Les abords des captages resteront en prairie.

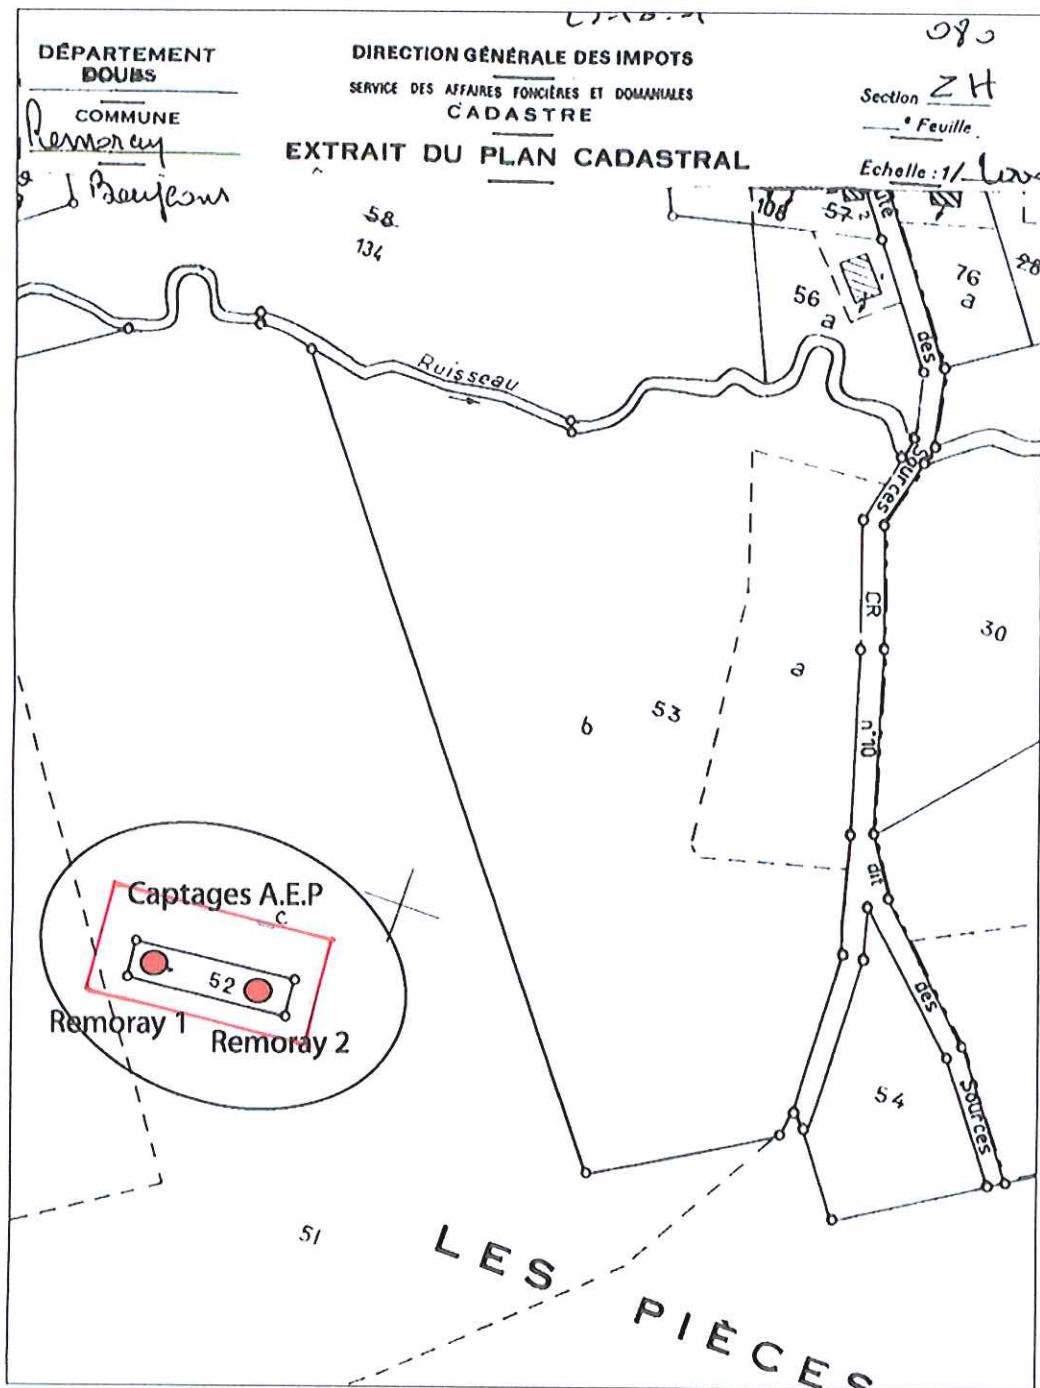
Périmètre de protection immédiate
Remoray 1 et 2

Les captages de Remoray 1 et 2 sont deux ouvrages identiques en pierre de taille. Ils sont situés à une trentaine de m l'un de l'autre. Ils sont fermés par une porte métallique frontale rouillée et sont alimentés par une venue principale en face de la porte et une arrivée secondaire latérale. Des excavations récentes (drains ?), partant de l'aval, remontent jusqu'à la porte d'entrée de chacun d'eux risquant de saper les fondations des ouvrages. Ils possèdent des trop-pleins non munis de grillages.

Le seul facteur limitant est la turbidité qui, toutefois, est relativement limitée dans le temps. J'ai constaté des dépôts d'argile en particulier aux captages de Remoray. Le nettoyage régulier des captages s'impose. Il en est de même pour les réservoirs. Le volume élevé des réservoirs (2000 m³) doit permettre une bonne décantation. Si celle-ci était insuffisante on placera un système d'arrêt d'alimentation automatique relié à un turbidimètre à l'entrée du réservoir pour couper l'alimentation lorsque la turbidité est élevée.

Il englobera les deux captages 1 et 2 dans la parcelle 52 qui sera agrandie de la manière suivante :
On déplacera les limites pour qu'elles soient à environ 15 m à l'arrière des ouvrages, à 10 m latéralement et à 5 m en avant.
Les trop-pleins seront munis d'un grillage pour empêcher les petits animaux de pénétrer.
Les abords des captages seront remis en état pour éviter l'effondrement des ouvrages, les murs seront rejointés, la végétation située à proximité ou sur les ouvrages enlevée, les portes restaurées.

Ces périmètres seront clos avec un grillage posé sur piquets métalliques avec porte métallique fermée à clefs. L'accès en sera rigoureusement réglementé et accessible seulement au personnel d'entretien ou de contrôle. Aucune activité, aucun stockage, aucun épandage ne seront autorisés. Les abords des captages resteront en prairie.

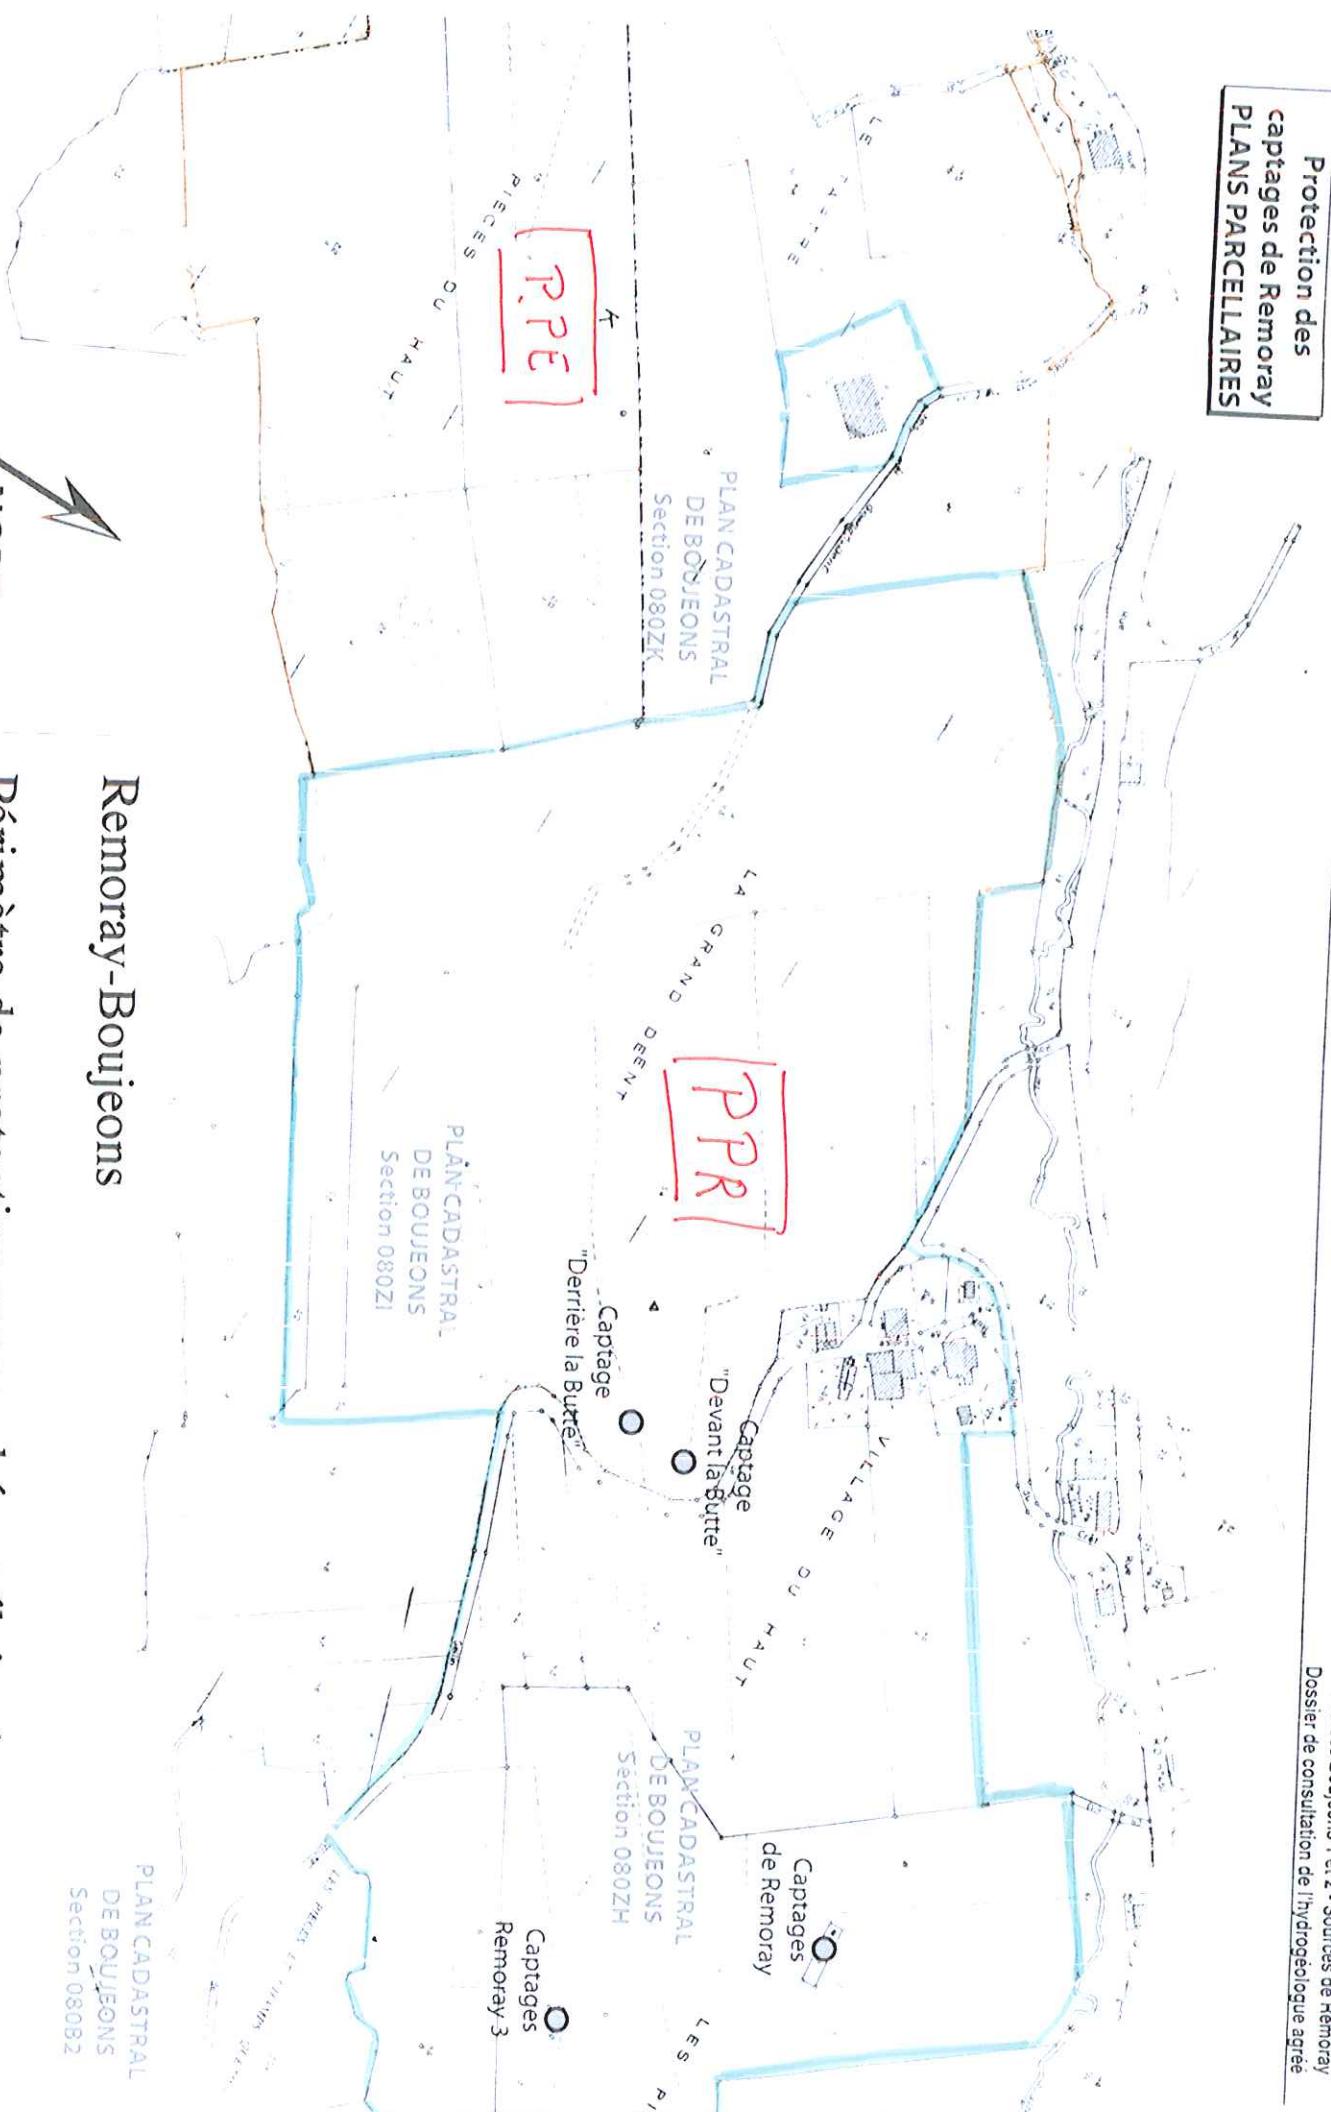
Périmètre de protection rapprochée et éloignée
Remoray 1 et 2

Le bassin d'alimentation des sources de Remoray 1 et 2 est commun comme l'ont montré les résultats des traçages. Il s'étend dans la cuvette synclinale constituée par les

calcaires de l'Hauterivien et du Barrémien sur lesquels reposent des sables albiens (?). Cette structure se poursuit , en amont, en direction de l'église et, au de là, en direction de Rondefontaine. Sa bordure occidentale est entaillée par la vallée de la Drésine. L'abrupt, au niveau du GAEC, est relativement important . Il peut expliquer le drainage observé à l'occasion de la coloration réalisée en ce point.

En ce qui concerne Remoray 1 et 2, le bassin est essentiellement agricole avec une petite zone agglomérée autour de l'église.

Il s'étendra sur les parcelles suivantes : Village du haut, parcelles 40 à 44, 49 à 51, Grand Dent parcelles 50, 52 à 54, 56, 57, 63 a et c, ainsi que sur les parcelles construites 33, 34, 36, 37, 126, 127, 87 à 89 ; il inclura la parcelle 79 sur laquelle est construit le bâtiment agricole

Sur ces parcelles seront interdits tous épandages de type lisiers, boues de station d'épuration ou autre engrais liquide, de même que tout épandage rejet ou stockage de produits chimiques polluants ou toxiques.

Une fumure normale et un complément d'engrais aux doses fixées par la Chambre d'agriculture pour obtenir une récolte normale pourront y être épandus.
Aucune autre construction ne pourra être mise en place

En ce qui concerne la parcelle 79 ; l'extension des bâtiments du GAEC pourra être accordée après avis autorisé ; la mise aux normes du GAEC est exigée avec en particulier la mise en place d'un rebord en limite de la surface cimentée à la sortie de l'étable pour éviter les rejets dans les parcelles et par contre leur recueil dans la grande fosse à lisiers. D'une manière générale, l'ensemble des déjections doit être stockée dans la cuve à lisiers à l'exception des fumiers qui peuvent être stockés sur aire étanche reliée à la fosse.

Il couvrira le secteur suivant : section 080ZK 14, 45, 65, 80, 18 à 22

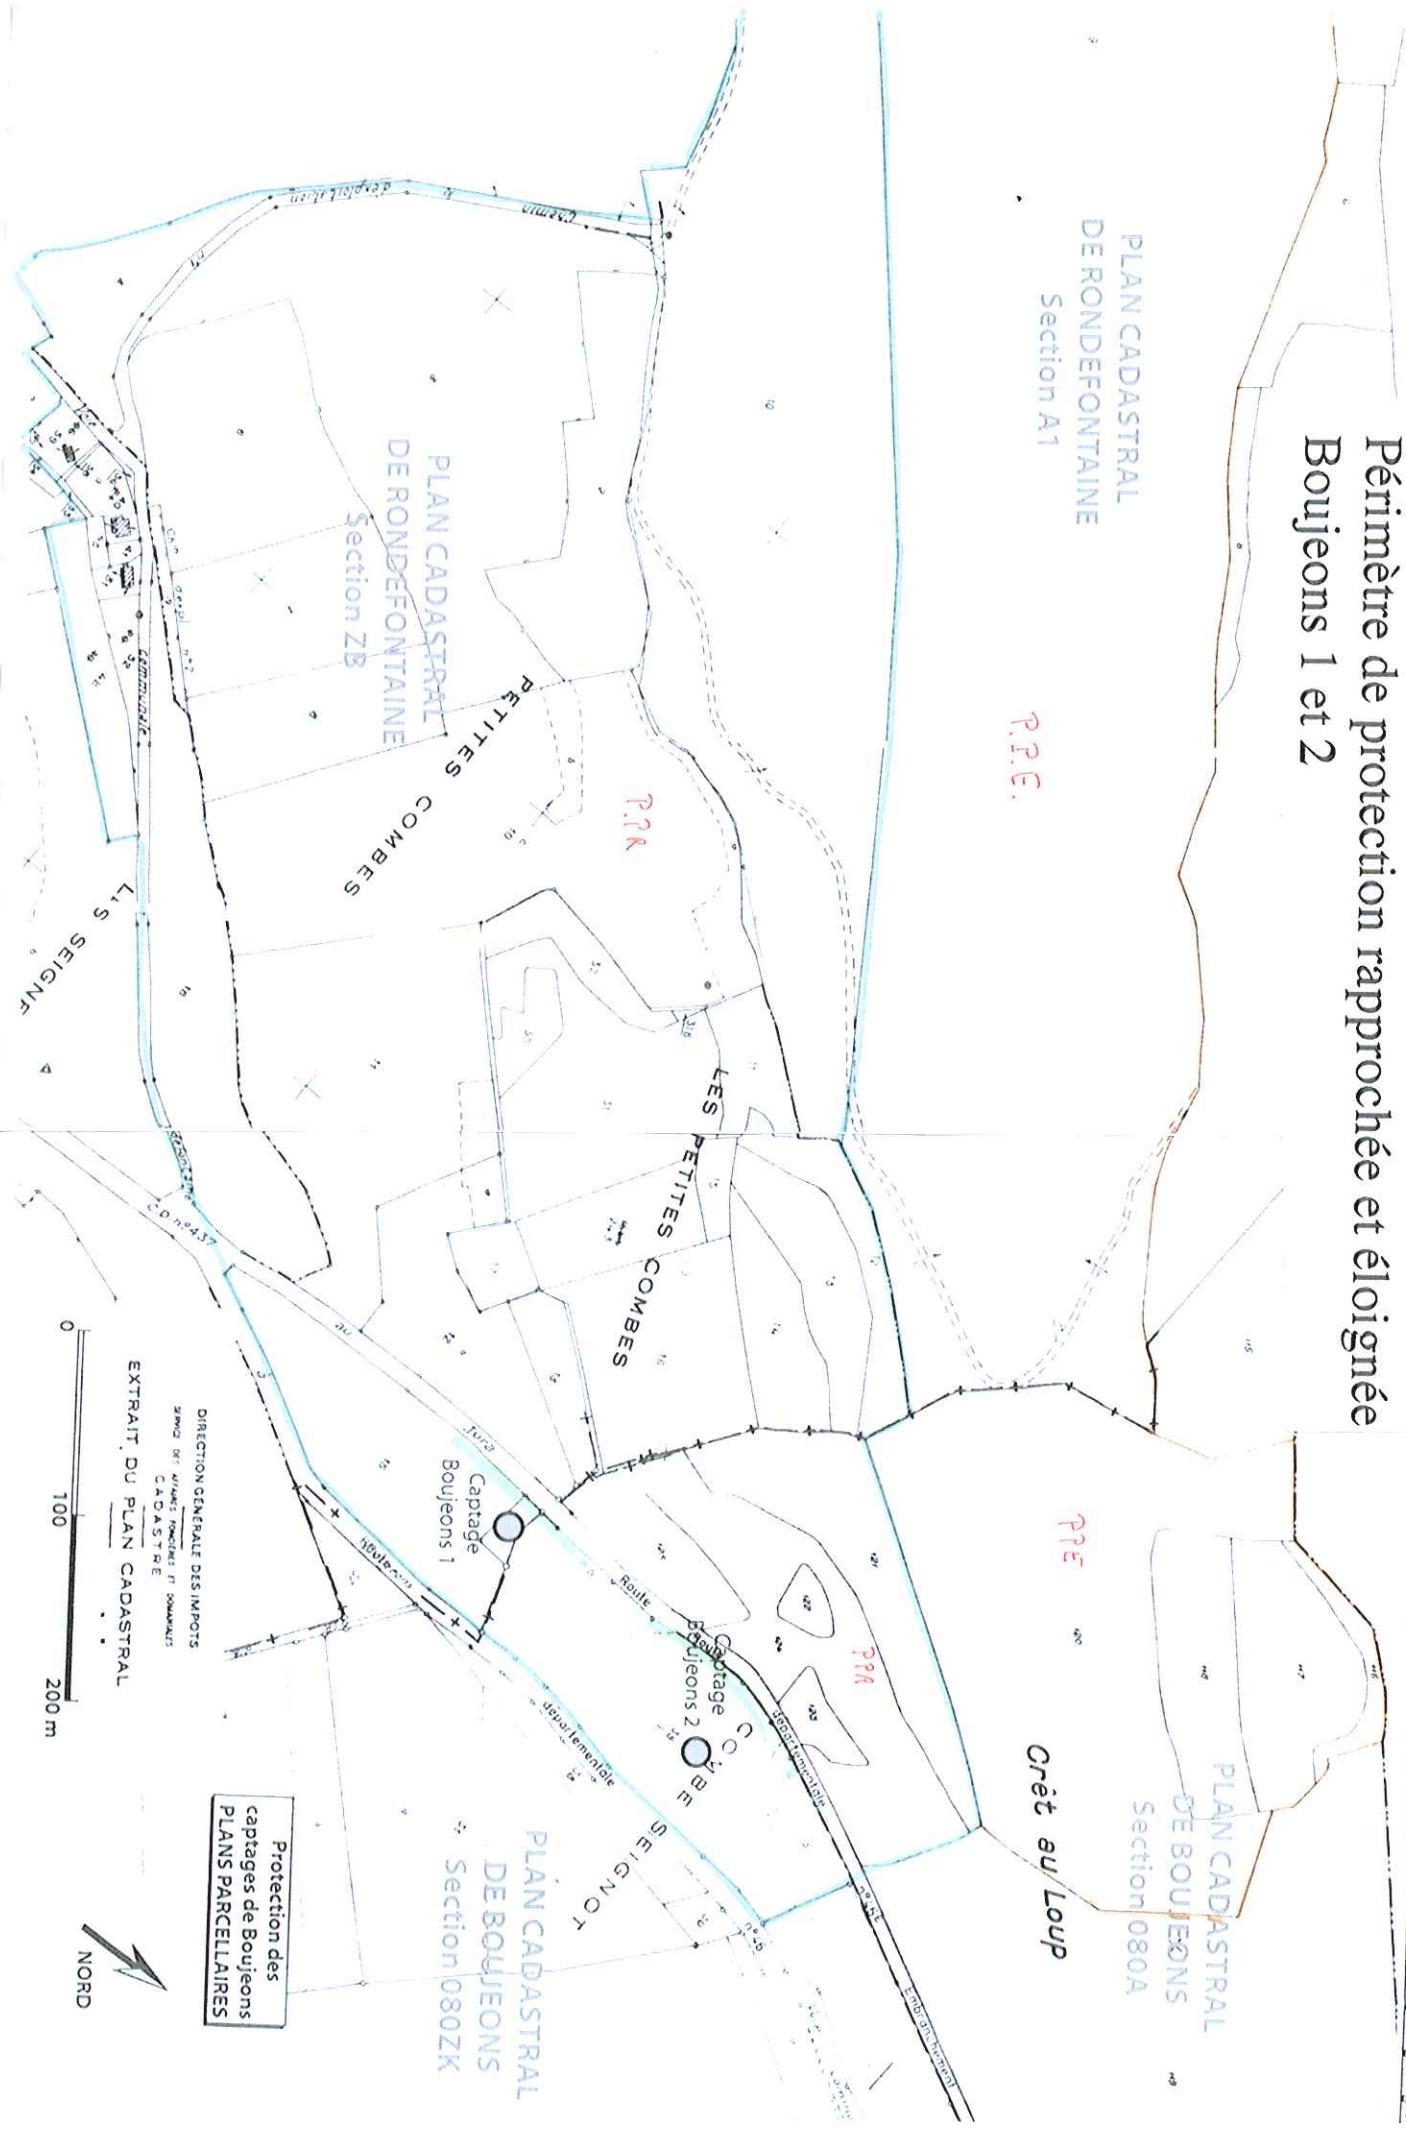
Périmètre de protection rapprochée et éloignée Boujeons 1 et 2

Les sources de Boujeons sortent à proximité immédiate de l'accident de Mouthe. Leur position est régie par le contact entre les calcaires situés à l'ouest de l'accident et les marnes contre lesquelles ils butent à l'est. Le bassin d'alimentation se situe donc à l'ouest de l'accident dans les replis crétacés de Rondefontaine. La présence d'une écaille au front du chevauchement de la haute Joux explique la différentiation entre les deux sources 1 et 2. Boujeons 1 draine les calcaires hauteriviens du synclinal des Petites Combes. Sa limite sud est marquée par la combe anticlinale hauterivienne passant à Rondefontaine, sa limite nord suit l'écaille crétacée. Cette dernière alimente préférentiellement la source 2. Ce schéma est valable en étiage. En hautes eaux, l'alimentation n'est plus différenciée et les bassins de sources 1 et 2 communiquent entre eux.

Pour Boujeons 2 le bassin versant est entièrement boisé. Pour Boujeons 1, le bassin est situé dans des pâtures extensives et pour partie dans le village de Rondefontaine. Des voies de communication passent à proximité des deux captages.

Ce périmètre englobera la parcelle incluant les captages et le secteur des petites Combes situé en direction de Rondefontaine .

Commune de Remoray-Boujeons : Section ZK parcelles 121 à 125 et 39 ainsi que la route entre le croisement et la limite des parcelles 39 et 40.

Commune de Rondefontaine : section ZB, parcelles 2, 3, 4, 6 à 8, 10 à 18, 30 à 32, 243 et 318. ainsi que les parcelles construites numérotées 31, 32, 41, 43, 40, 38, 39, 42

Sur ces parcelles seront interdits tous épandages de type lisiers, boues de station d'épuration ou autre engrais organique liquide, de même que tout épandage rejet ou stockage de produits chimiques polluants ou toxiques.

La bordure est du CD 46 E sera munie d'un petit muret ou d'une cunette sciée posée sur un tube destiné à dévier les eaux de ruissellement. Il débutera 30 m en amont du PPI de Boujeons 1 et se poursuivra sur 20 m à l'aval. Les eaux seront amenées dans le caniveau le long du CD 46. Une barrière de sécurité sera placée dans le premier virage en direction de Mignovillard. Enfin un système d'alerte en liaison avec la gendarmerie sera mis en place pour prévenir l'exploitant de tout déversement accidentel sur le CD 46E.

Il s'étendra sur les parcelles 9 (Rondefontaine) et 116 à 125 (Boujeons)
