## COMMUNE DE LABERGEMENT SAINTE MARIE (Doubs)

### Protection réglementaire de la source communale "LaFuvelle"

#### Rapport hydrogéologique

*Visite sur le terrain, le 4 juin 2013, en compagnie de Monsieur le Maire*

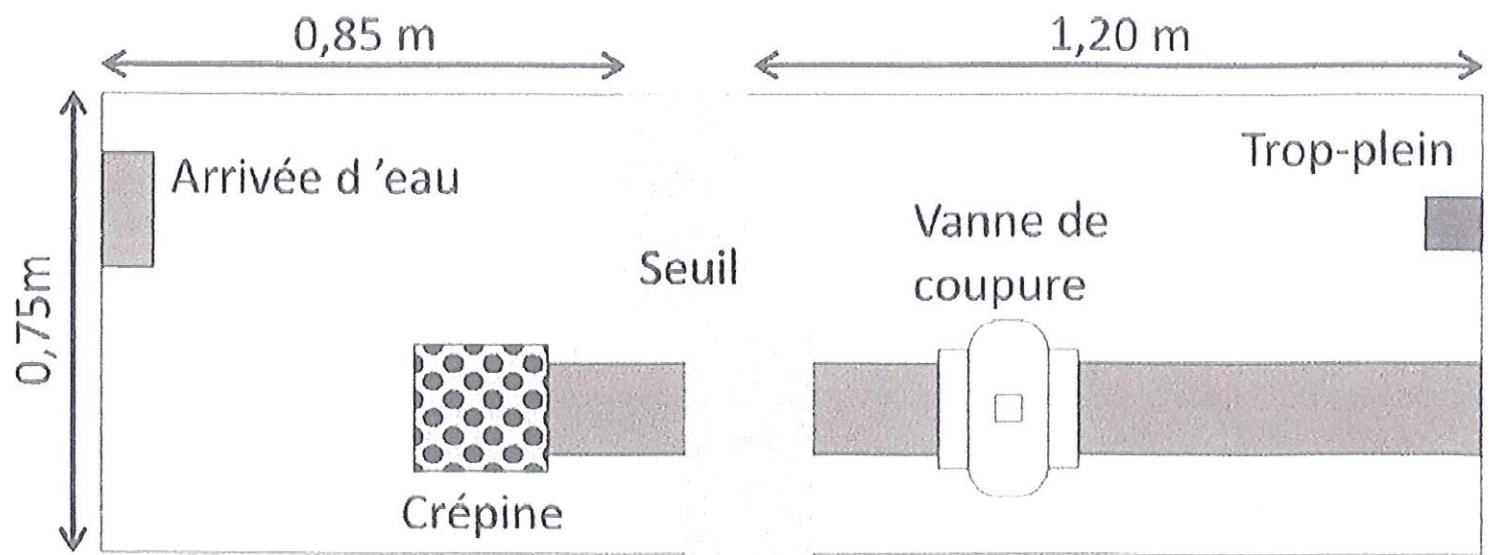
Figure 5 : Plan schématique de l'intérieur du captage

Il s'agit d'un ouvrage souterrain en béton, de 1,70 m de profondeur, 0,75 m de large et 2,30 m de long, divisé en deux parties. L'ouvrage est en bon état, le capot n'est pas étanche, il devra être remplacé par un modèle type "Foug".

La dalle supérieure de l'ouvrage est en béton. Son emprise au sol est d'environ 1,10 m x 2,20 m. L'accès à l'intérieur du captage se fait par une ouverture couverte d'un regard en fonte à tampon circulaire. Le tampon est bloqué par une barre métallique qui empêche son ouverture. Ce dispositif de fermeture est au raz du sol et n'est pas étanche.

Cette nouvelle parcelle sera clôturée et cadenassée, elle restera propriété de la commune, aucune activité n'y sera tolérée et surtout aucune eau de ruissellement en provenance de la route ne devra pouvoir s'y déverser et s'y infiltrer. Pour ce faire, un mur en béton sera mis en place le long de la voirie qui permettra à la fois d'éviter l'intrusion accidentelle d'un véhicule dans le PPI mais aussi qui dirigera les eaux de ruissellement à l'aval des ouvrages. Le capot sera changé pour un modèle étanche.
