*RAPPORT D'EXPERTISE HYDROGÉOLOGIQUE  
SUR LA SOURCE SAINT-CYR, HAMEAU DES GRANGES GAROT  
COMMUNE DE MASSINGY-LES-VITTEAUX (Côte d'Or)*

Je soussigné, Maurice AMIOT, Collaborateur au Service de la Carte Géologique de la France, déclare m'être rendu le 2 décembre 1966 à Massingy-les-Vitteaux, en compagnie de M. André CLAIR, Ingénieur géologue, afin d'examiner du point de vue hydrogéologique les conditions de captage de la source Saint-Cyr et les possibilités d'amélioration des ouvrages existants.

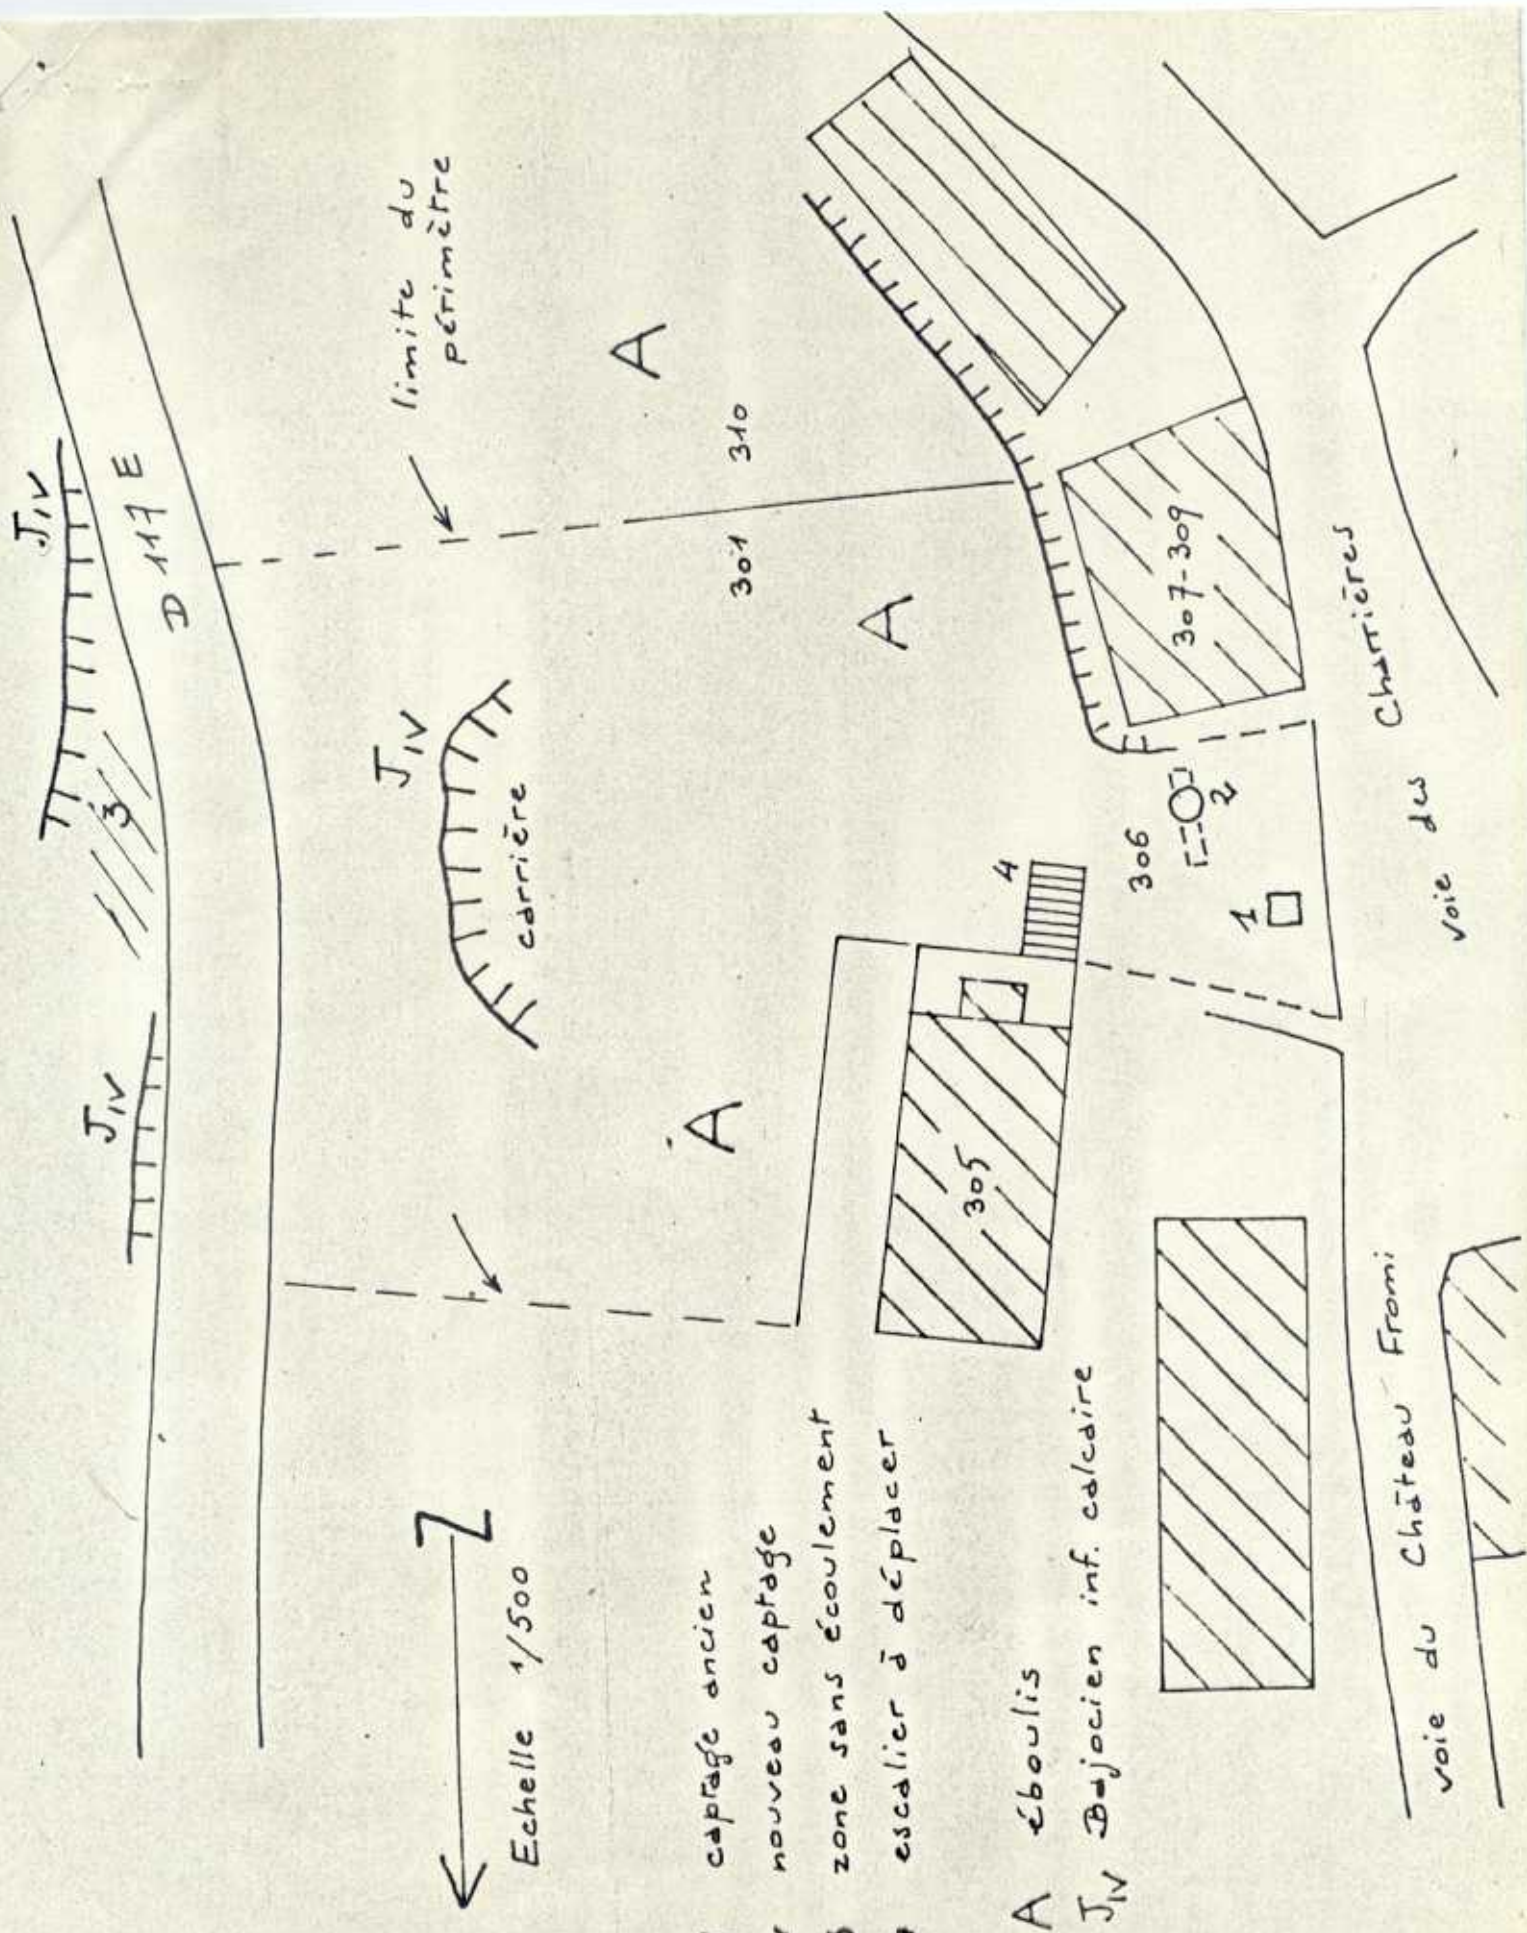
← Echelle 1/500

Le captage primitif, établi presque en bordure de route, a récemment été doublé à quelques mètres d'un captage situé un peu plus en amont. Lors de notre passage les pluies récentes avaient entraîné un louche très important dans les deux ouvrages, d'ailleurs, non protégés et non étanches. Pour l'un comme pour l'autre, on s'est contenté selon toute vraisemblance de capter au sein des éboulis. Les circulations qui ont pu y être décelées.

Ajoutons enfin que le jour même de notre passage, un cultivateur arrosait ses terres au purin immédiatement à l'Est du C.D. 117 E, immédiatement à l'aplomb de la source. A cet endroit, la route a d'ailleurs isolé une petite zone qui se trouve maintenant sans écoulement, sinon par percolation et doit recueillir une bonne part des eaux de ruissellement.

- 1 captage ancien
- 2 nouveau captage
- 3 zone sans écoulement
- 4 escalier à déplacer

1 - Le périmètre de protection immédiate devra s'étendre jusqu'à la route compte tenu des risques très grands de passage dans la zone des carrières. Il englobera la parcelle (306) et la zone des carrières qui la domine (cf. croquis). Il sera entièrement clos et toute circulation y sera interdite en dehors de celle nécessitée par les besoins du service. Cela entraînera le déplacement d'un escalier qui dessert la maison Nord et qui a été établi sur la parcelle 306. Seule sera prise sur celle-ci une bande de terrain permettant la desserte de certaines parties du bâtiment sud et pour laquelle il n'existe d'après ce qui en a été déclaré une servitude.

6 - L'écoulement des eaux sera assuré de façon correcte par caniveau étanche à l'aval des captages.
