**Avis d'hydrogéologue agréé portant sur la protection des sources de Cure  
alimentant en eau potable la commune de DOMECY SUR CURE**

Par **Sébastien LIBOZ**

24 janvier 2014

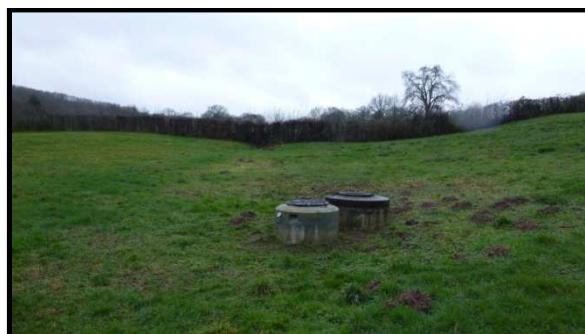
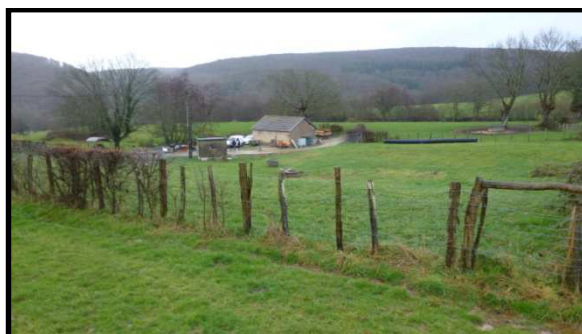
*Zone de captage de Cure*

Les ouvrages apparaissent en bon état général et sont fermés par des tampons en fonte verrouillables. Le fond des ouvrages semble simplement présenter de faibles dépôts fins. Quelques gouttes d'eau semblaient également percoler au travers du captage n°1.

Lors de ma visite, j'ai constaté que les ouvrages étaient en bon état général apparent et avaient été munis de tête surélevées conformément aux préconisations de M. Becel. Il conviendra de contrôler régulièrement l'état de la maçonnerie des ouvrages et de leurs abords pour éviter tout risque d'infiltration d'eau superficielle.

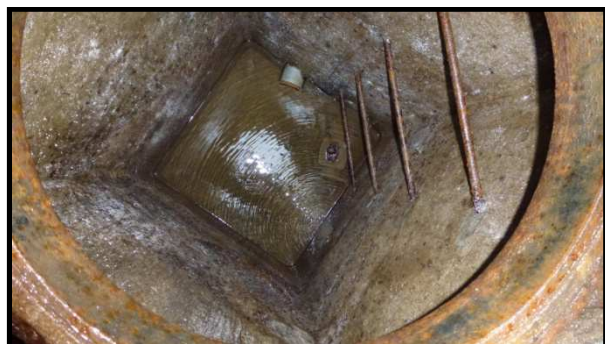
L'ancien captage d'environ 2,95 m de profondeur par rapport au sommet apparaît en effet de conception plus ancienne que les deux autres. De forme carré d'1 m de côté, il serait alimenté par deux drains de longueur inconnue, probablement faible (les travaux d'amélioration de 1975 prévoyaient en effet l'agrandissement de la zone drainée par des nouveaux ouvrages à mettre en place).

Le fond de l'ouvrage est baigné par 20 cm d'eau qui sont évacués par un tube en PVC gris. Une canalisation en fonte muni d'une vanne (fermée) est également visible au fond du captage (vanne de purge ?)

Sur la base des recommandations de l'hydrogéologue agréé M. Becel de février 2009, la bouche d'accès de ce captage, a été rehaussée d'environ 65 cm par rapport au terrain naturel via une buse en béton munie d'un capot de fermeture.

*Intérieur de l'ancien captage (n°2)*

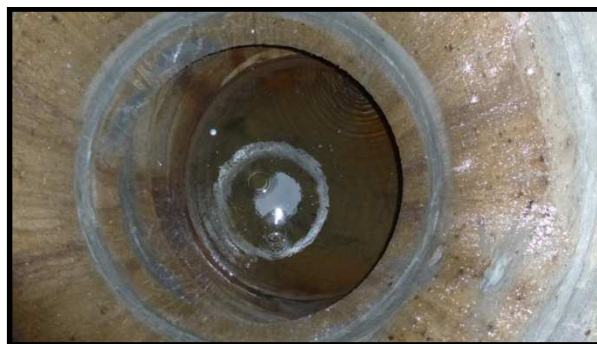
L'ouvrage n°1, présente une plus grande importance. Atteignant 2,7 m de profondeur par rapport au sommet, il est composé de buses en béton jointives d'1,2 m de diamètre jusqu'à 1,65 m de profondeur par rapport au point d'accès s'ouvrant sur une seconde série de buse béton d'au moins 2 m de diamètre sur le mètre restant.

Le fond de l'ouvrage est également baigné par environ 40 cm d'eau qui semble arriver par le fond.

La configuration du captage ne permet pas d'avoir une bonne vision de l'ensemble de l'ouvrage qui apparaît néanmoins dépourvu de tout équipement particulier. Jouxant l'ancien captage, l'eau collectée doit être évacuée par la même canalisation en PVC gris.

*Intérieur du nouveau captage (n°1)*

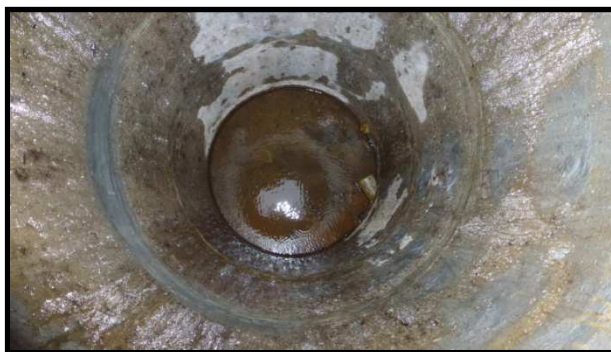
Celui semble en effet contemporain du captage n°1. Composé de buse béton d'1,2 m de diamètre intérieur empilée jusqu'à 2,95 m de profondeur, le fond de l'ouvrage est baigné dans 10 cm d'eau qui arrive également par le fond. Elle est collectée par un tuyau en PVC gris se dirigeant probablement directement vers la station de pompage.

*Intérieur du captage n°3*

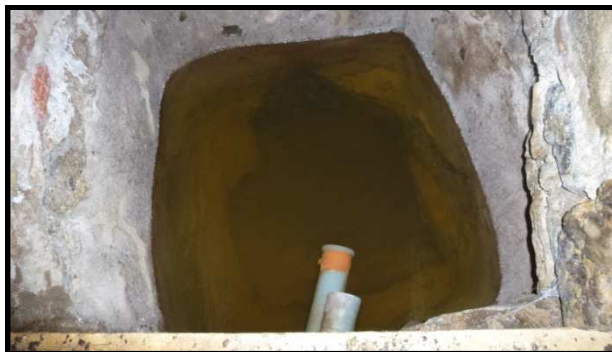
*Captage de l'ancien Lavoir (déconnecté)*

Il s'agit d'un petit captage en pierre de conception ancienne adossé à un bâtiment aménagé directement dans le rocher. Le départ d'eau vers la station en PVC gris est obturé par un simple bouchon mis en place par la commune il y a plusieurs années, cette venue d'eau générant des problèmes chroniques de qualité.

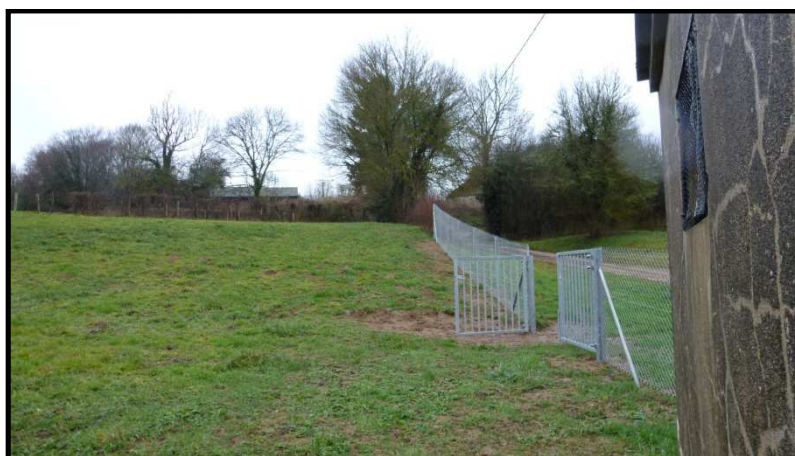
La zone de captage est ceinturée par un grillage faisant office de périmètre de protection immédiate de 50 x 50 m défini selon les principes édictés par M. Laffite en 1972.

*Clôture de matérialisation du périmètre immédiat*

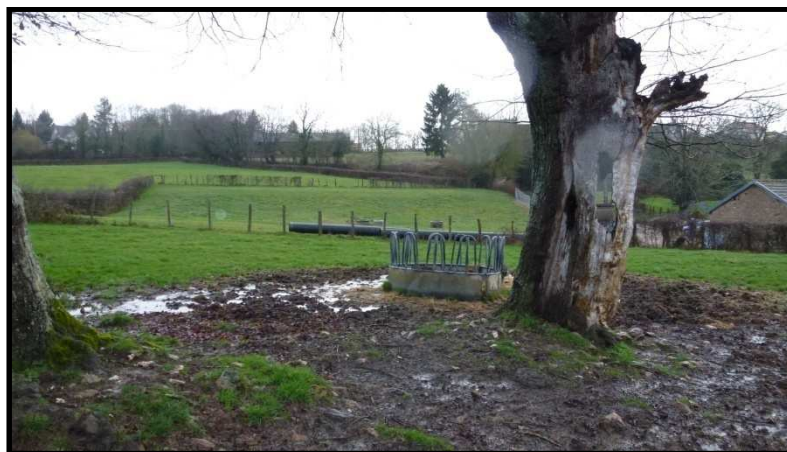
Pour finir, le jour de ma visite, une zone d'affouragement était implantée à une dizaine de mètres de la limite sud de la zone de protection immédiate actuelle.

Au vu de sa position actuelle, il semble assez probable qu'elle puisse être considérée comme en dehors de la zone d'alimentation des captages (sauf si le drain a une longueur plus importante que celle préconisée par l'hydrogéologue en 1972) mais influence très certainement la qualité de l'eau collectée dans l'ancien lavoir.

Si ces types aménagements sont mis en place à l'ouest ou au nord de l'actuel périmètre immédiat, ils peuvent engendrer une grande vulnérabilité pour la qualité de l'eau captée.

*Zone d'affouragement à proximité de la zone de captage*
