**DETERMINATION DES PERIMETRES DE PROTECTION  
DES CAPTAGES DE LORIEN,  
COMMUNE DE CORANCY (NIEVRE)**

**Maurice AMIOT**  
Hydrogéologue agréé en matière d'hygiène publique  
pour le département de la Nièvre

Dijon, le 31 octobre 1990

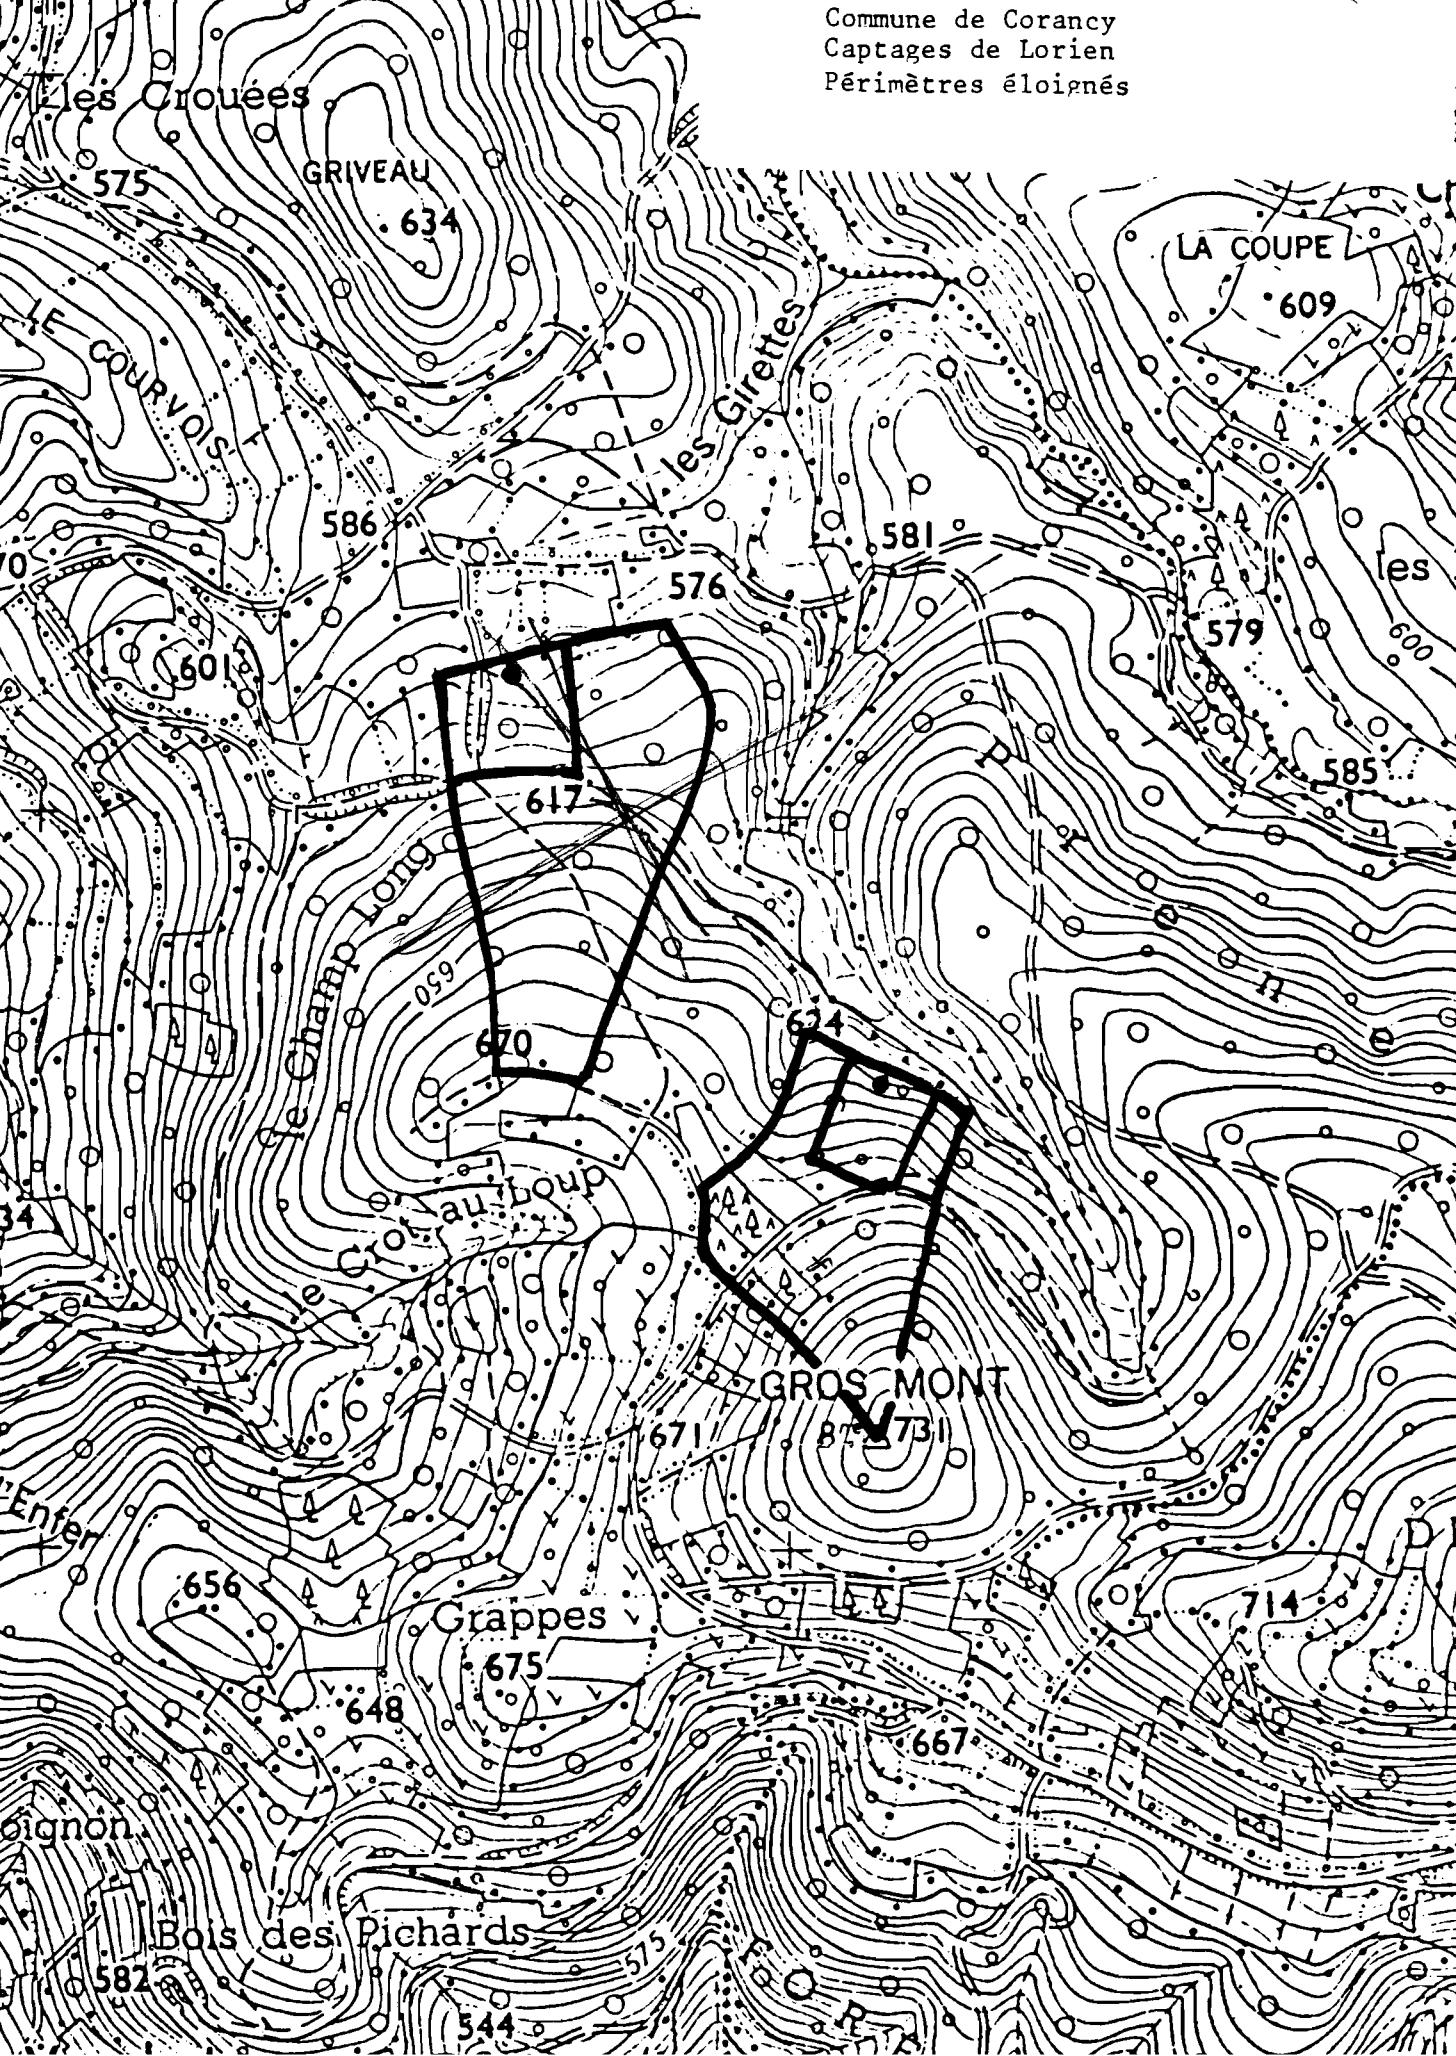
Commune de Corancy  
Captages de Lorien  
Périmètres éloignés

Ils correspondront aux bassins versants pour les deux captages, mais il n'existe malheureusement que peu de repères matérialisés sur le terrain.

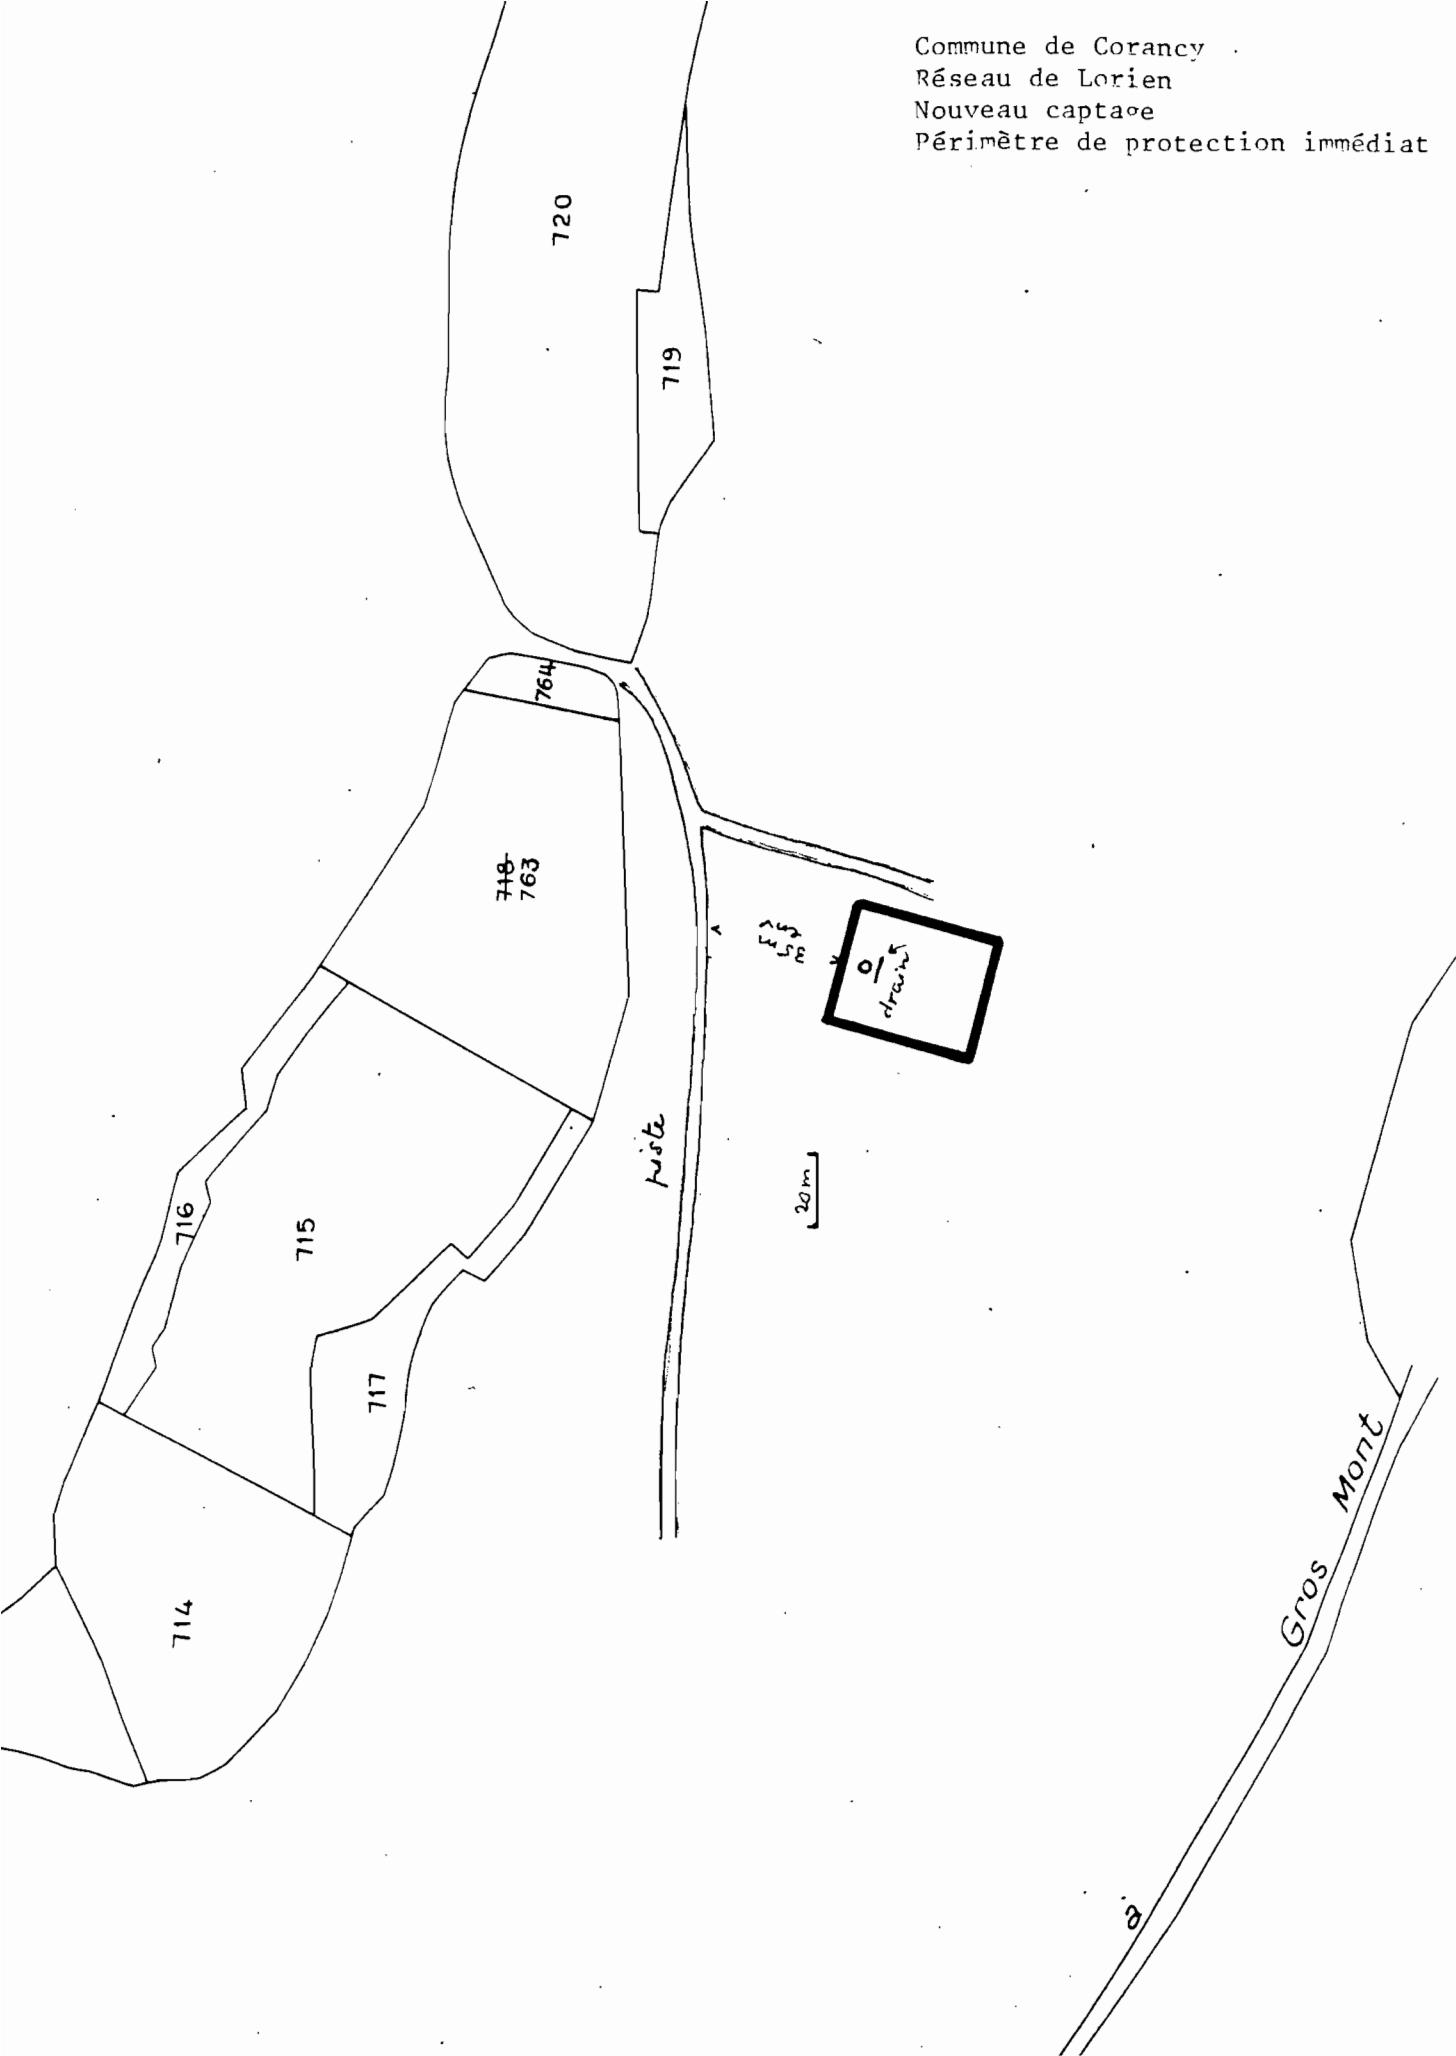
Commune de Corancy  
Réseau de Lorien  
Nouveau captage  
Périmètre de protection immédiat

Le périmètre du captage récent sera entièrement pris sur la parcelle 724. La limite aval passera à 5m à l'aval de la buse, les limites latérales à 15m des extrémités du drain (ce qui donnera au périmètre une largeur de 33m), la limite amont à 30m à l'amont du drain, la longueur étant ainsi de 40m. Il sera nécessaire d'établir une servitude de passage pour atteindre la piste de desserte, à moins que la commune ne préfère se rendre acquéreur de la bande de terrain qui la rejoint.

En l'absence de repères, la piste elle-même n'étant pas cadastrée, le positionnement du nouveau captage et du périmètre immédiat sur le plan cadastral, ne sont qu'approximatifs. Un lever précis par un géomètre sera nécessaire.

Sur le nouveau captage, la fermeture du capot est à assurer, le tuyau assurant le trop-plein à couper et à grillager.

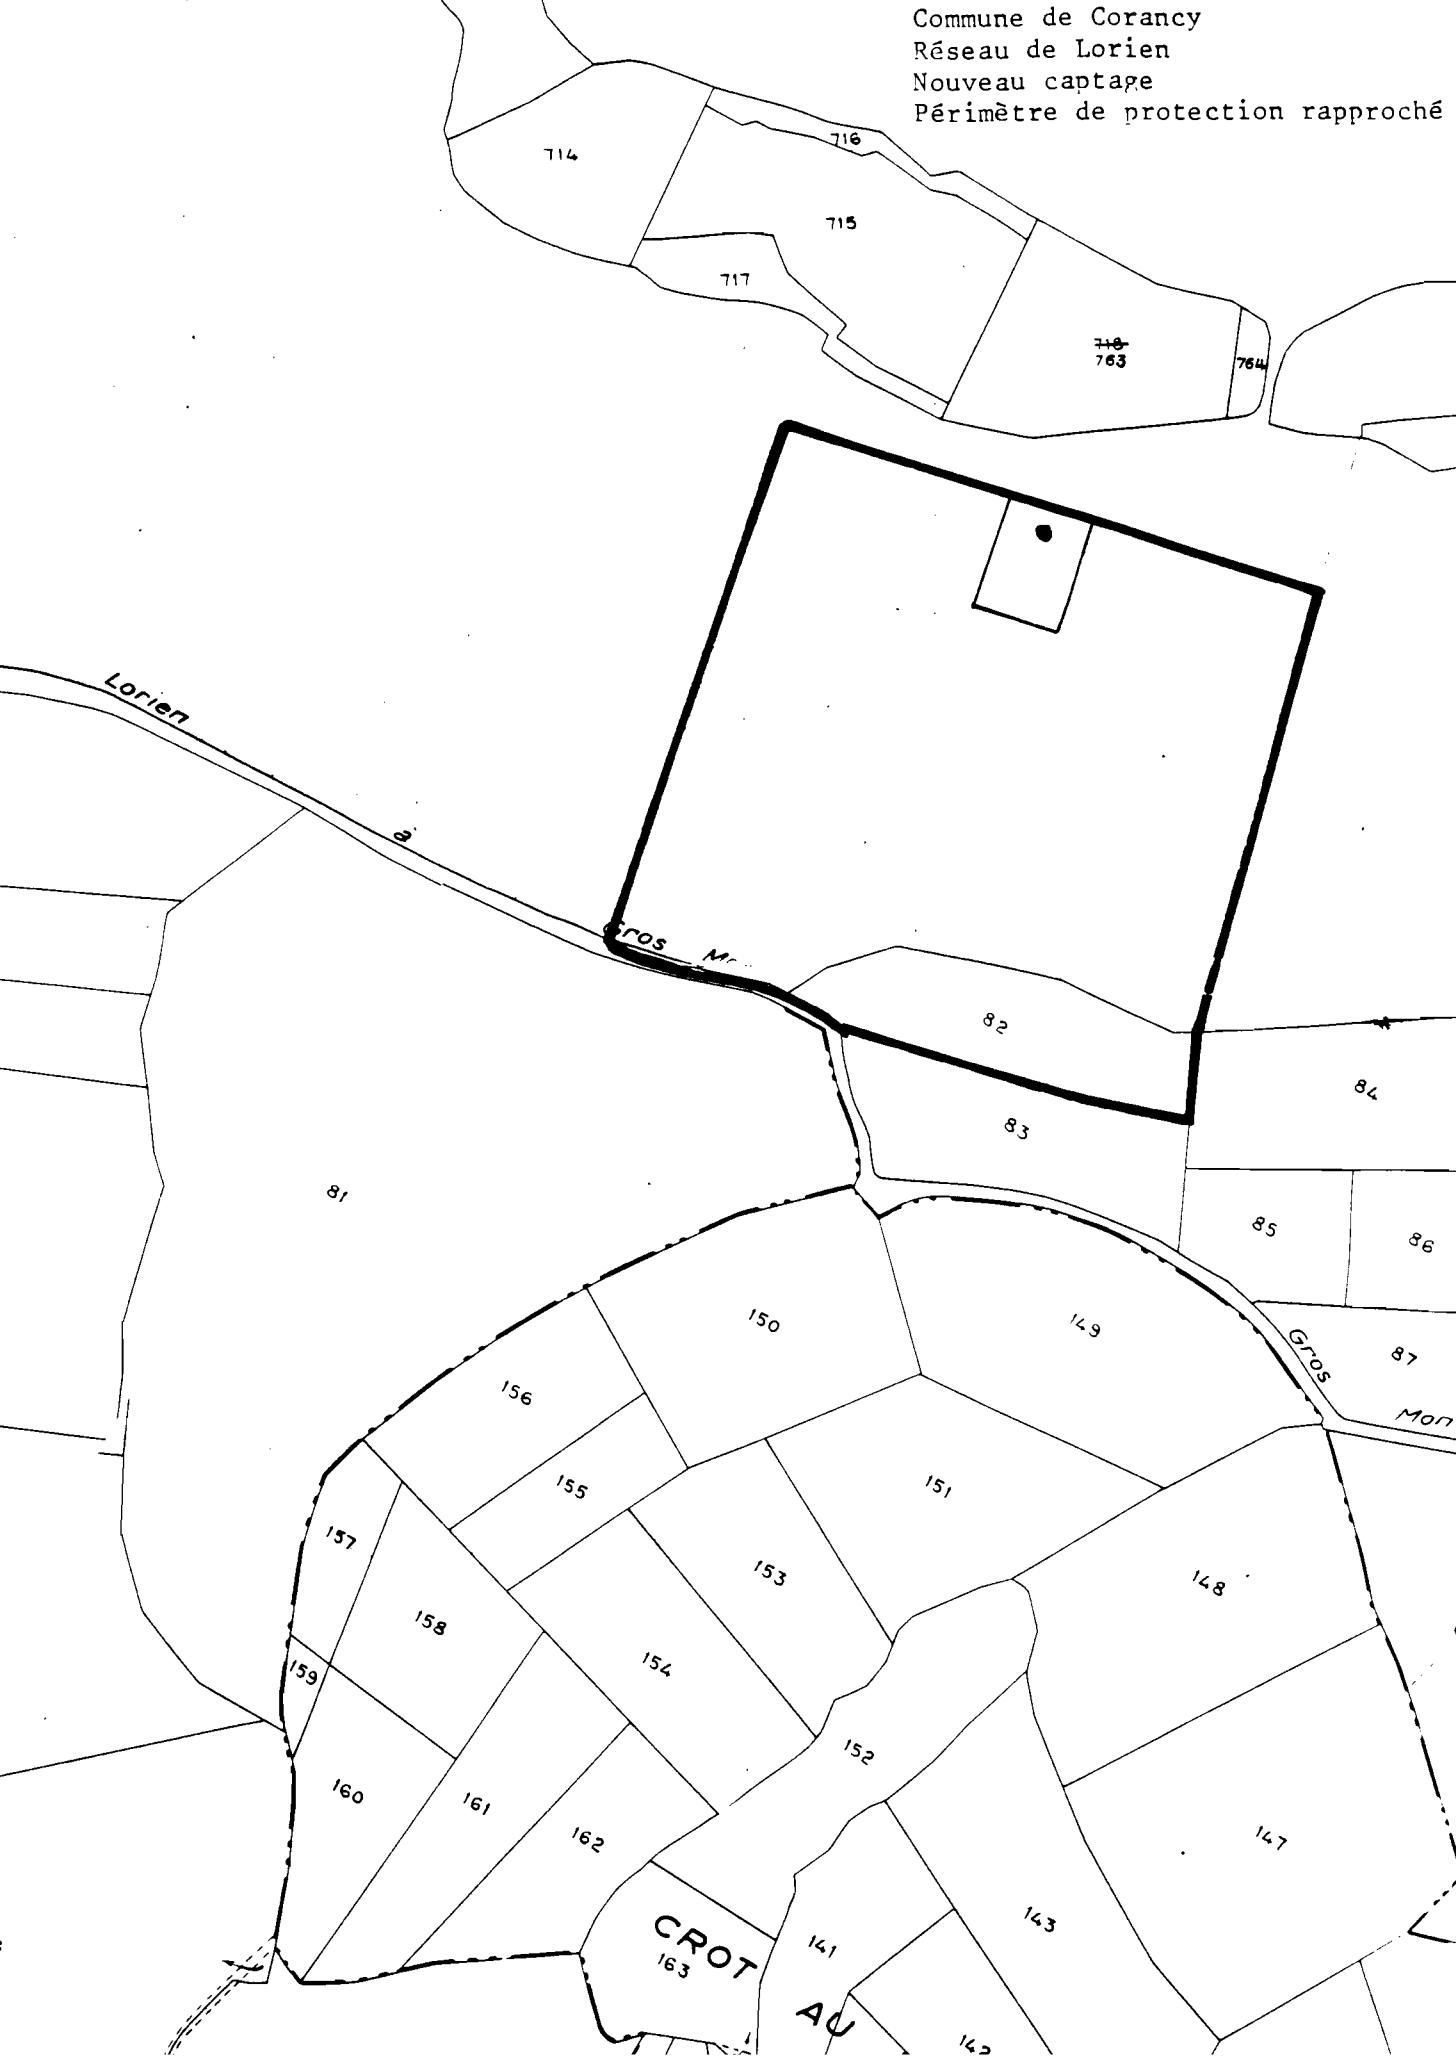
Commune de Corancy  
Réseau de Lorien  
Nouveau captage  
Périmètre de protection rapproché

Le périmètre de protection rapproché du nouveau captage est entièrement compris dans la parcelle 724, section D4. Il n'existe malheureusement aucun repère de terrain. Il comprendra <sup>presque</sup> en outre la parcelle 82.

La limite aval du périmètre sera alignée sur la limite aval du périmètre de protection immédiat. Les limites latérales suivront les lignes de plus grande pente à 100m latéralement au captage. La limite amont passera à 200m.
