DETERMINATION DES PERIMETRES DE PROTECTION DE BOUTENOT

COMMUNE DE PLANCHEZ (NIEVRE)

AVIS DE L'HYDROGEOLOGUE AGREE

par
Maurice AMIOT

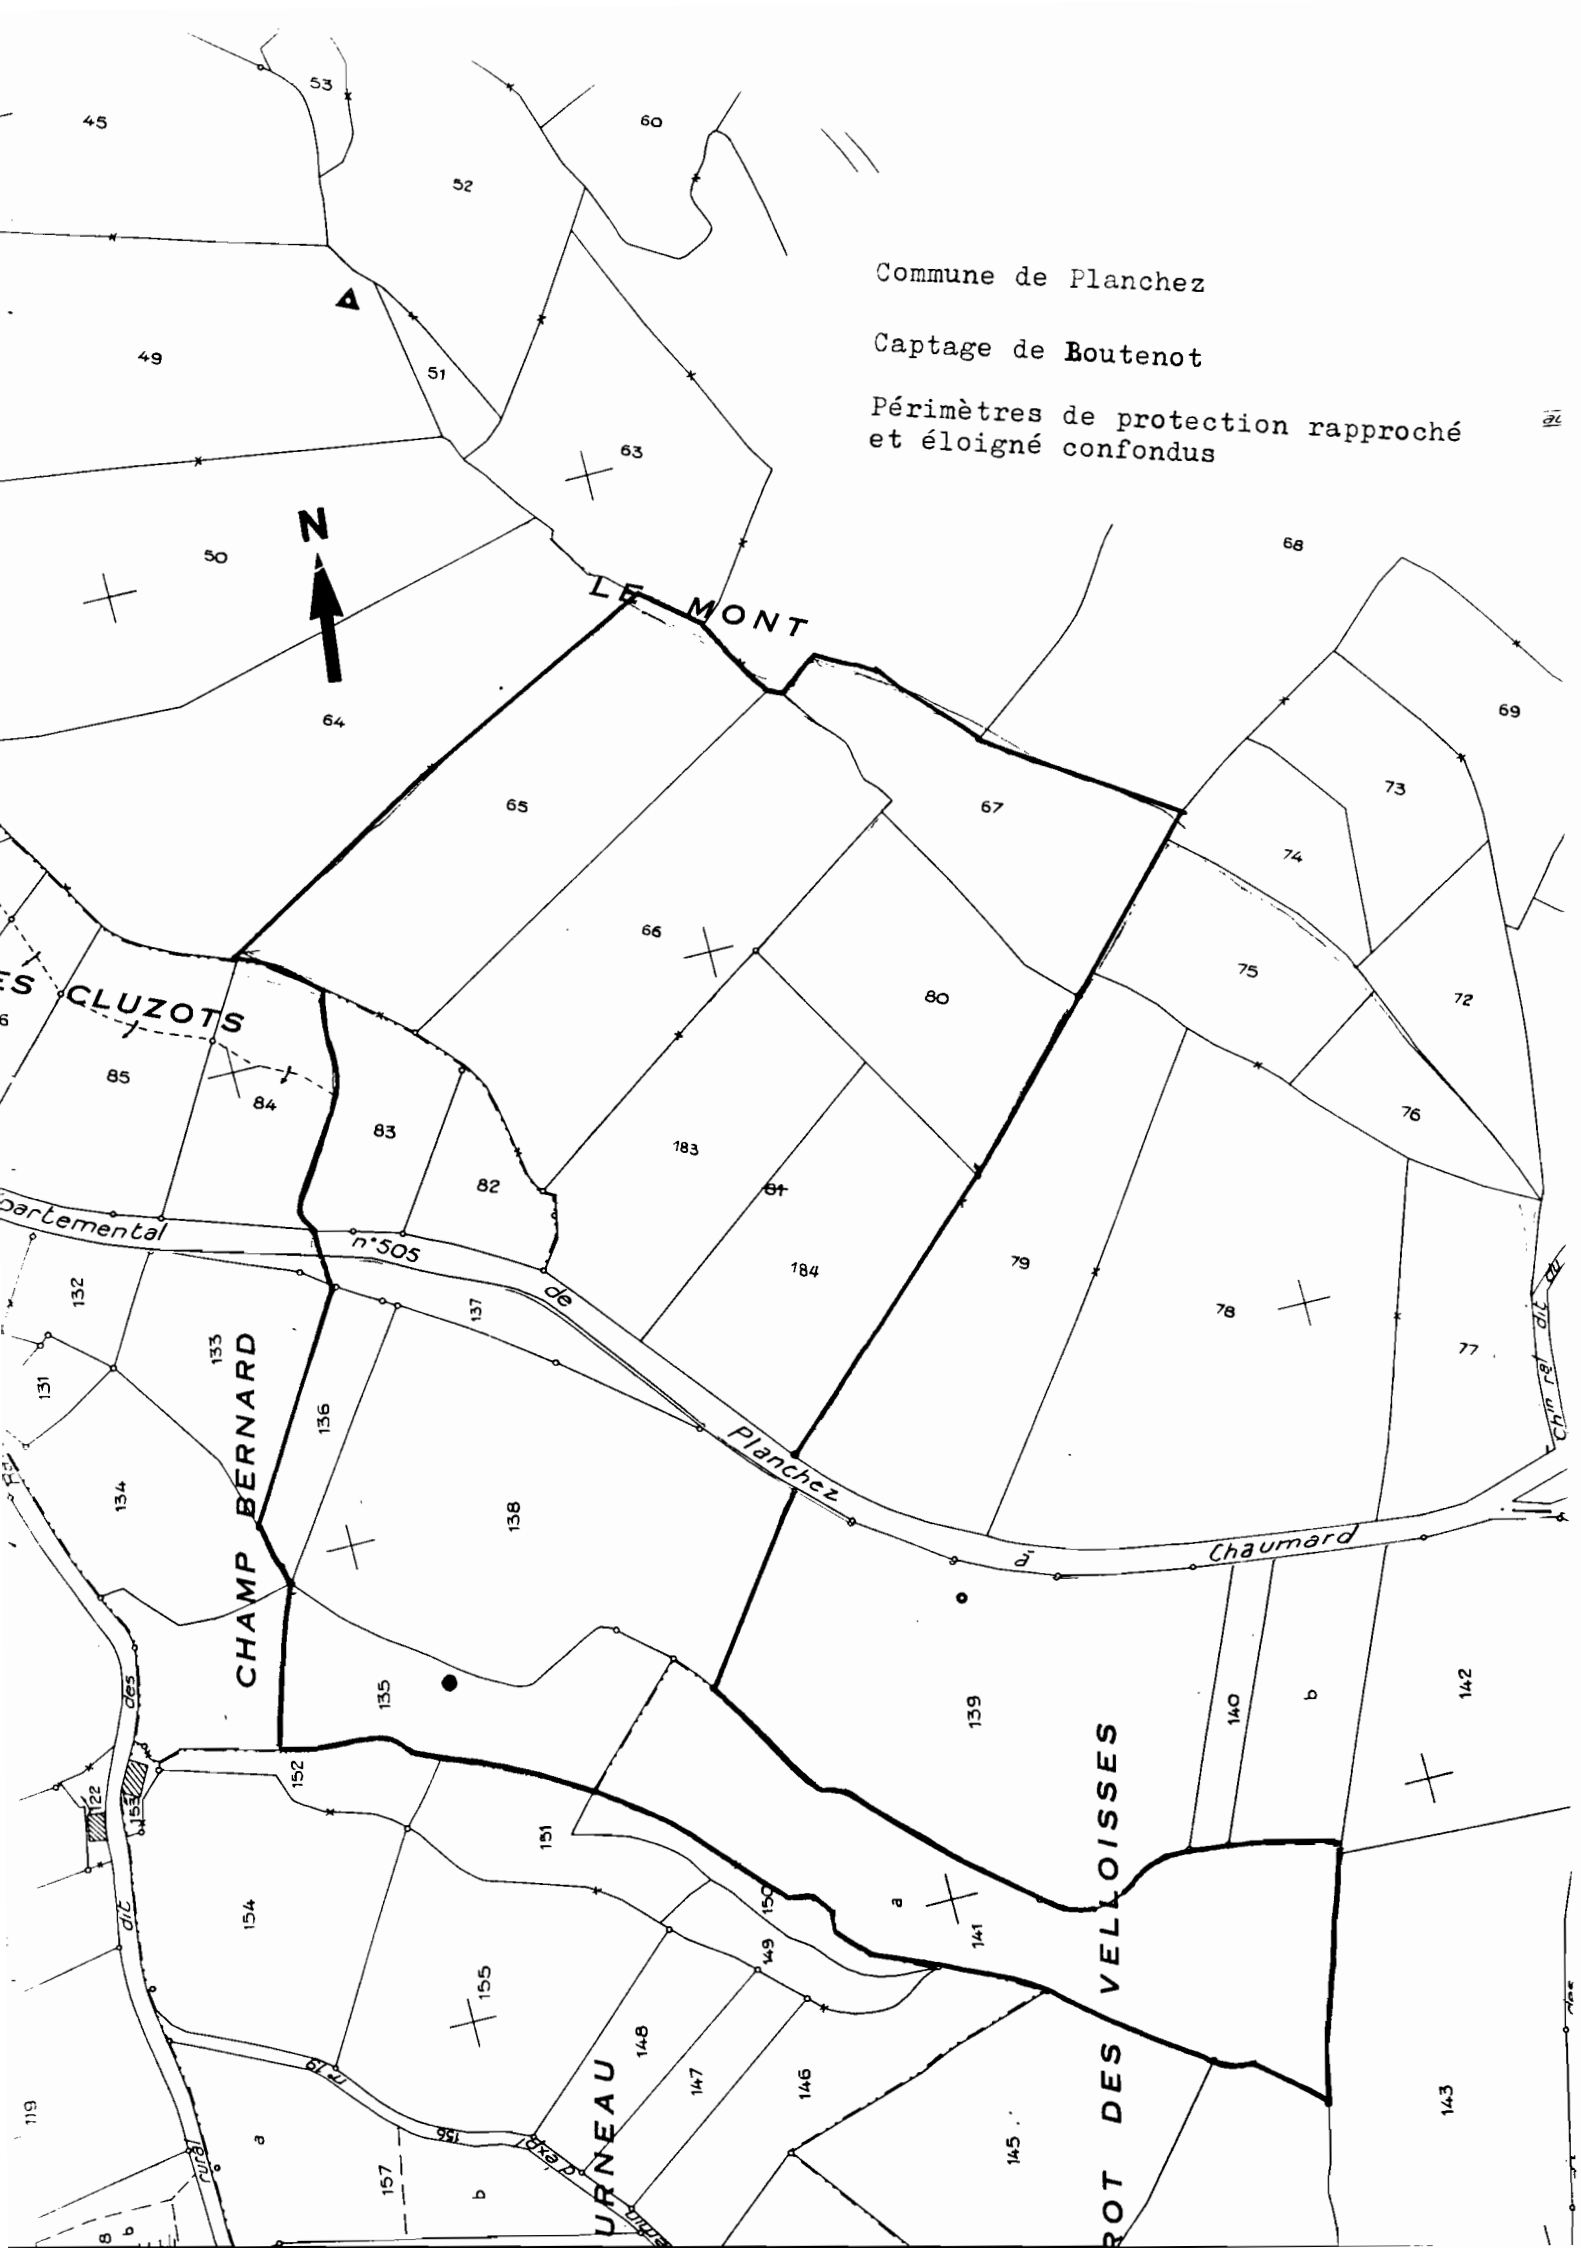
Périmètres de protection rapproché
et éloigné confondus

Le bassin versant qui alimente le puits correspond à une partie du versant du lieu-dit "le Mont". Les limites latérales ne peuvent être définies avec précision, la limite amont correspondant au contraire à la ligne de crête. Cette imprécision est d'ailleurs sans grande importance, au moins à l'Est, où le périmètre jouxtera les périmètres de protection de la source de la Fiolle dont il sera ainsi complémentaire.

- dans le talweg, section ZX, aux parcelles 141, lieu-dit "Crot des Velloisses" et 135 pars, lieu-dit "Champ Bernard".
- sur le versant en contre-bas du CD 505 aux parcelles 136 à 138, section ZX, lieu-dit "Champ Bernard".
- sur le versant au-dessus du CD 505 aux parcelles 82 et 83, section

YB, lieu-dit "les Cluzots" et 65 à 67, 80, 183 et 184, lieu-dit "le Mont".

Parmi les activités, dépôts ou constructions visés par le décret 67-1093 y seront interdits:

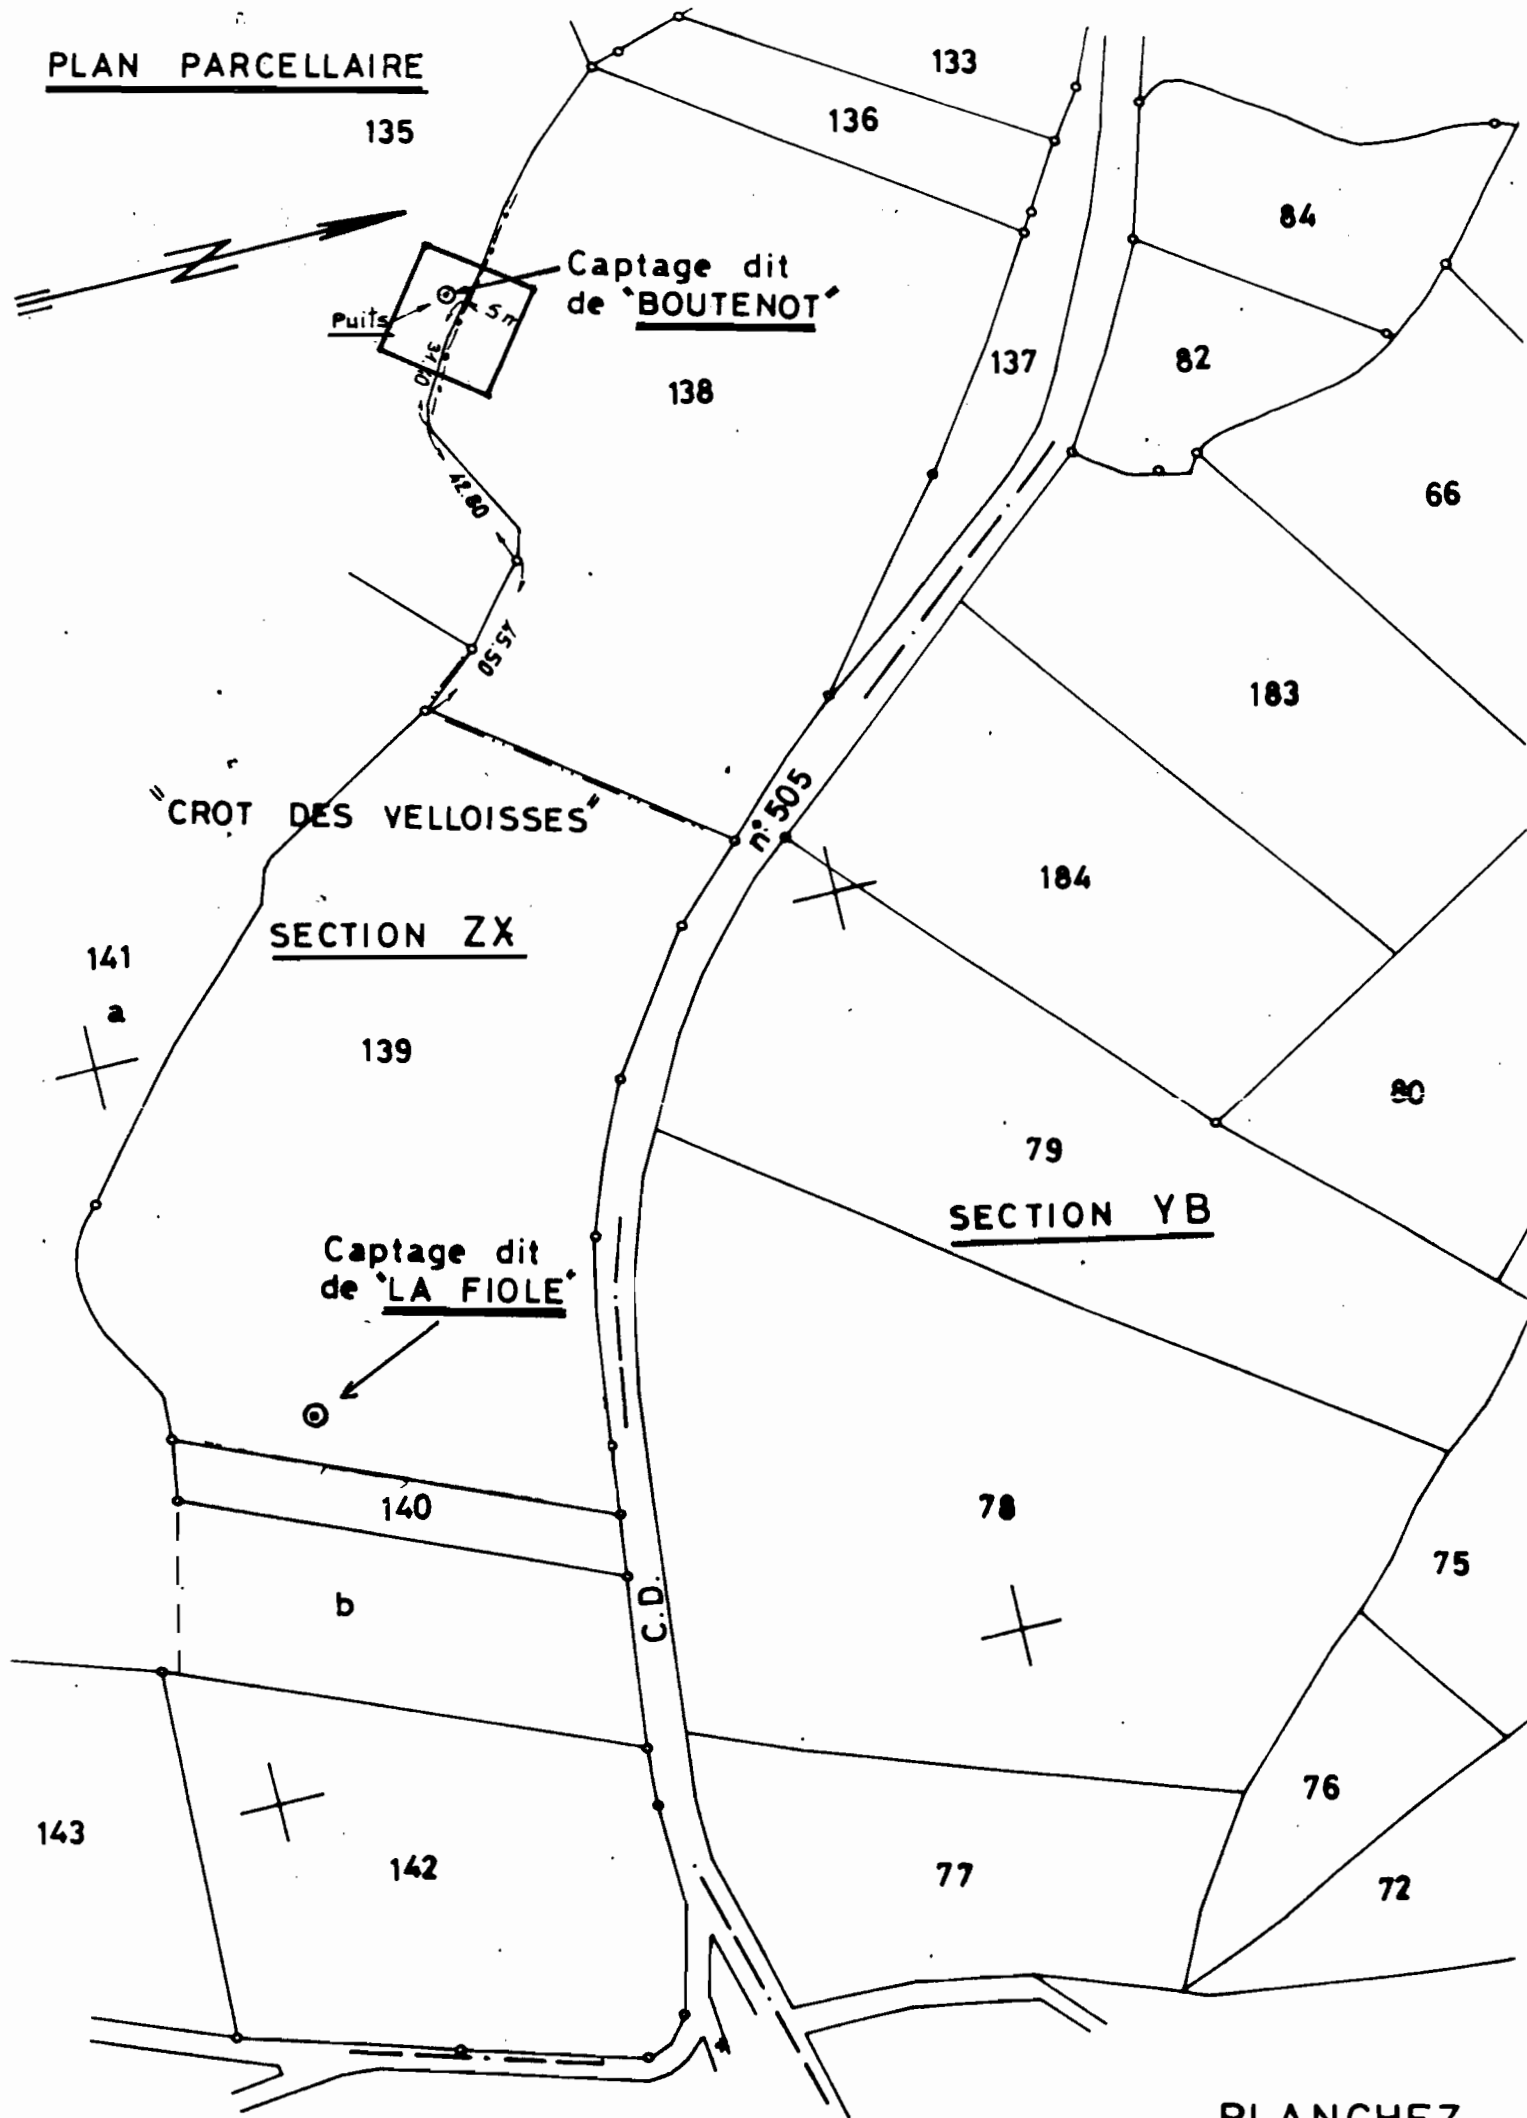
PLAN PARCELLAIRE

Il aura la forme d'un carré excentré par rapport au puits (cf. schéma), et à cheval sur les parcelles 135 et 138. Les limites amont, tant sur le versant que dans le talweg, passeront à 20m du puits, les limites aval à 10m.

Le périmètre sera acquis en toute propriété, clos, et toute circulation y sera interdite en dehors de celle nécessitée par les besoins du service.
