AVIS d'HYDROGEOLOGUE AGREE

relatif à la
définition des périmètres de protection
du
captage de la source des Bannerets
à
MEREY-VIEILLEY

Philippe JACQUEMIN
Dr. en Géologie Appliquée

Septembre 2011

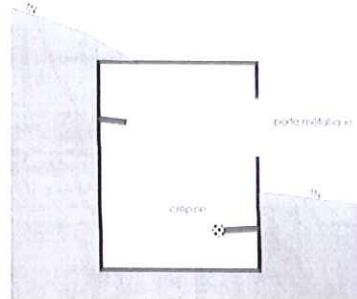
La description du captage : L'ouvrage implanté à l'altitude 415 m NGF date de la fin du XIXème siècle. Il se présente sous la forme d'une chambre carrée (1,15 m * 1,15 m) profonde de 1,40 m semi enterrée.

L'eau arrive par un tuyau en fonte introduit dans une ouverture aménagée dans la paroi du captage.

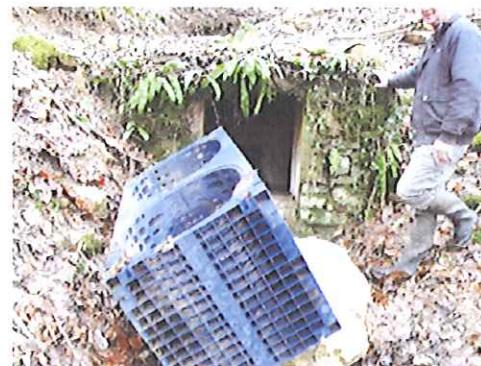
vues de l'extérieur du captage en mai 2003 et en août 2011

Les risques inhérents aux ouvrages : Le captage est ancien, sa fermeture et ses abords se trouvent dans un état de délabrement incompatible avec la production d'eau potable.

Il conviendrait d'engager un projet de rénovation totale avant de reprendre son exploitation. La canalisation de raccordement au réservoir est à contrôler et l'hypothèse de l'existence d'un autre captage est à lever. *Les risques liés aux ouvrages concernent les conditions de captage rudimentaires, la fermeture absente, la ventilation, l'aménagement du raccordement au réservoir, le nettoyage des abords avec la création du périmètre de protection immédiate.*

Le périmètre de protection immédiate est à matérialiser et à entretenir. La chambre de captage est totalement à reprendre ainsi que les conditions de prélèvement direct. L'ouvrage serait ensuite à sécuriser pour éviter l'intrusion d'animaux et d'insectes.

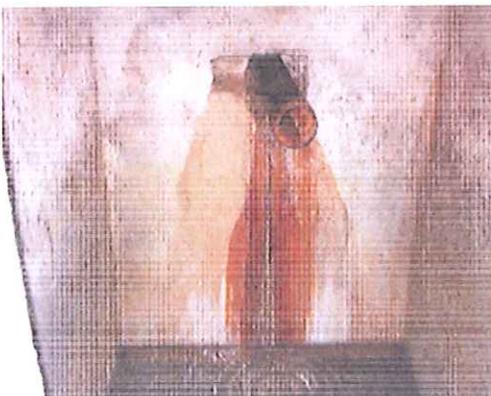
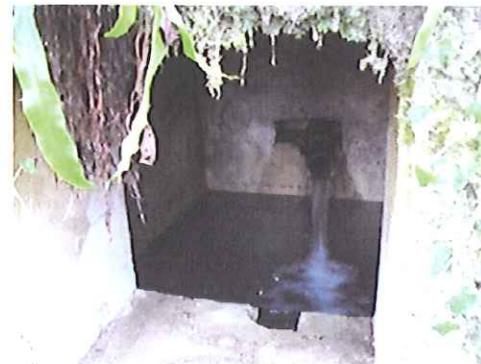
vues de l'intérieur du captage en mai 2003 et en août 2011

Une crêpine protège l'entrée de la canalisation en fonte qui débouche au réservoir.
