#### *Avis hydrogéologique sur la protection du captage de la source du "Creux de Borgey" sur la commune d'Auxey-Duresses*

*Jérôme GAUTIER  
Hydrogéologue Agréé  
en matière d'hygiène publique  
pour le département de la Côte d'or*

Rapport H.A. 15-2112-AUXEY-DURESSES

*Octobre 2015*

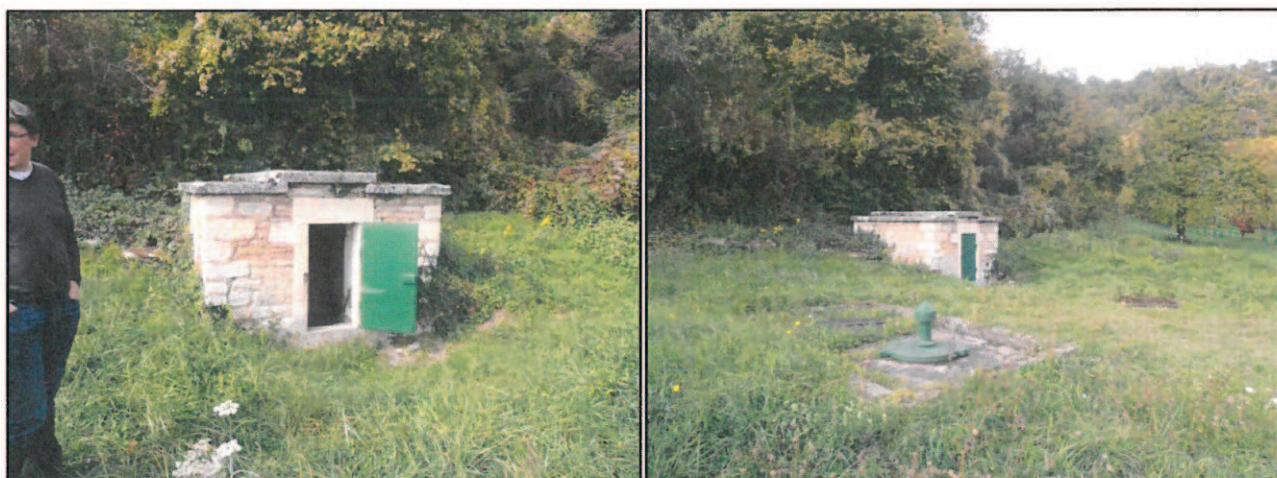
***Figure 3 : le captage de la source "Creux de Borgey" vu de l'extérieur***

Le captage de la source du "Creux de Borgey" est constitué d'un ouvrage de captage situé en lisière d'une zone boisée (FIGURE 3) et d'un drainage souterrain (ANNEXE 2) qui n'est pas accessible et qui est localisé derrière l'ouvrage de captage, dans la zone boisée non entretenue.

L'ouvrage de captage est de forme carrée (1,50 x 1,50m) et édifié en pierres maçonées. Il est couvert de trois dalles en béton, la dalle centrale recouvrant les deux autres. Les dalles reposent sur le local sans scellement ni étanchéité. La maçonnerie de l'ouvrage n'est pas en bon état et présente quelques fissures qui montrent, d'une manière générale que l'ouvrage n'est pas étanche.

Le captage est accessible par une porte métallique cadenassée non étanche. L'entrée dispose d'un seuil rehaussé qui empêche les eaux qui sont susceptibles de stagner devant l'ouvrage de captage d'y pénétrer. Le bas du seuil est en effet sur-creusé et ne permet pas l'évacuation des eaux de pluies vers l'aval et privilégie l'infiltration des eaux de ruissellement devant ou en périphérie du captage.

A gauche de l'ouvrage, ce qui semble être le sommet d'un muret en pierres se prolonge sur quelques mètres vers le chemin rural qui monte dans le coteau. Il pourrait s'agir de la face visible d'un barrage signalé sur l'ancien plan (ANNEXE 2) qui bloquerait à l'aval, les eaux de la source non captées plus en amont.

En conclusion, l'ouvrage de captage de la source du "Creux de Borgey" doit donc être réhabilité en totalité et rendu strictement étanche. Les dalles qui recouvrent l'ouvrage doivent être scellées et strictement étanches. Un enduit propre et étanche doit être mis en place sur toutes les façades internes de l'ouvrage après que les trous et fissures aient été rebouchés.

L'ouvrage de captage de la source du "Creux de Borgey" doit être réhabilité en totalité et rendu strictement étanche. Les dalles qui recouvrent l'ouvrage doivent être scellées et strictement étanches. Un enduit propre et étanche doit être mis en place sur toutes les façades internes de l'ouvrage après que les trous et fissures aient été rebouchés.

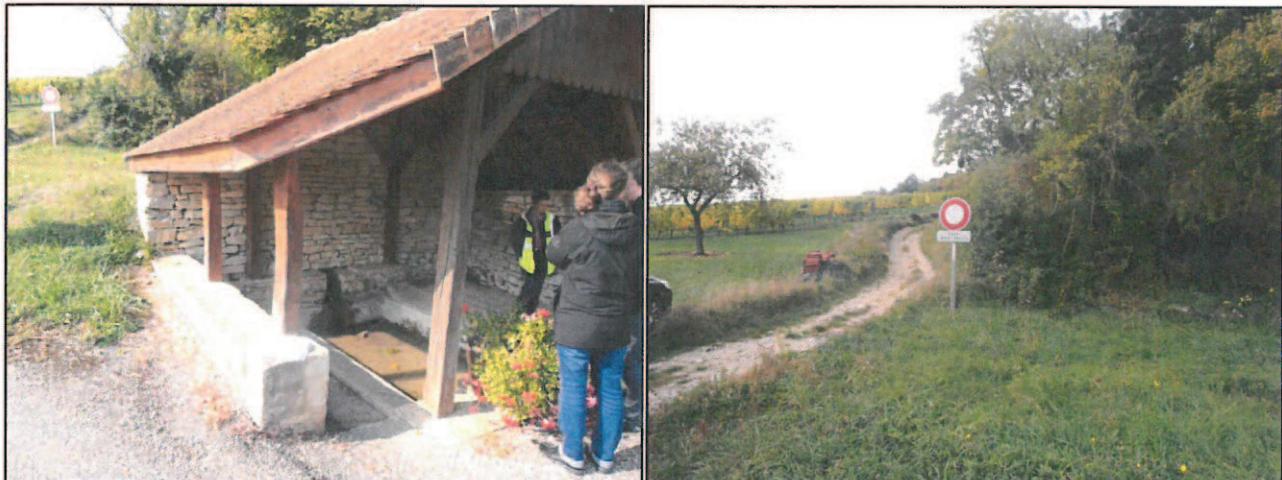
**Figure 4 : le lavoir et le chemin rural qui permet l'accès aux parcelles viticoles dans le coteau**

- en contre-bas d'un chemin rural qui permet d'accéder aux parcelles viticoles situées sur le coteau,
- à l'amont du lavoir également desservi par la rue du Lavoir (FIGURES 3 et 4).

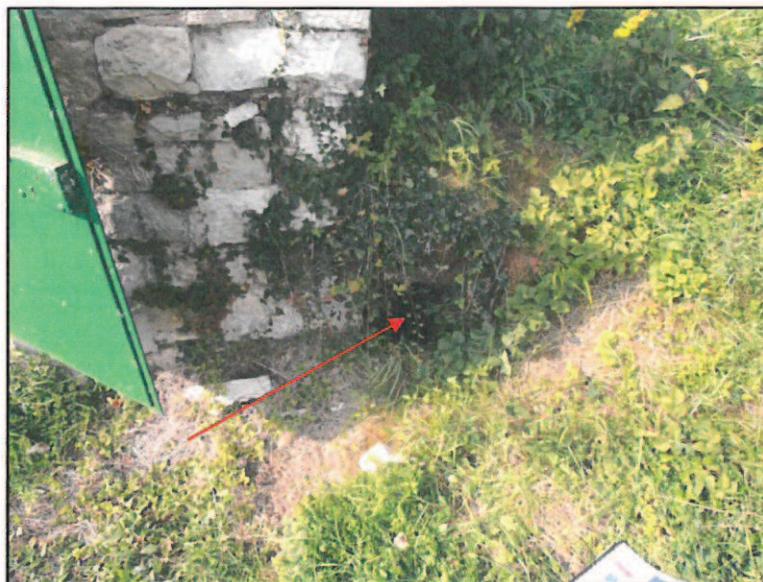
**Figure 5 : ouverture sur le petit fossé latéral à droite de l'ouvrage**

A droite et à la base de l'ouvrage, se trouve un trou qui donne accès à un petit fossé maçoné localisé le long du muret extérieur à l'ouvrage de captage (FIGURE 5). Ce petit fossé semble pouvoir drainer les eaux vers un regard enterré situé au pied du captage, juste devant la porte d'accès à l'ouvrage de captage (FIGURE 6).

Le fossé situé au pied de l'ouvrage et qui semble pouvoir drainer et infiltrer les eaux de ruissellement au pied du captage sera comblé et recouvert d'un matériau imperméable qui interdira toute infiltration au droit du bâti. Le seuil situé devant le captage sera rehaussé ou protégé de telle manière à ce que les eaux de ruissellement ne puissent pas y stagner. Le regard enterré situé devant l'entrée de l'ouvrage de captage n'a pas d'utilité et devra être également comblé de la même manière.

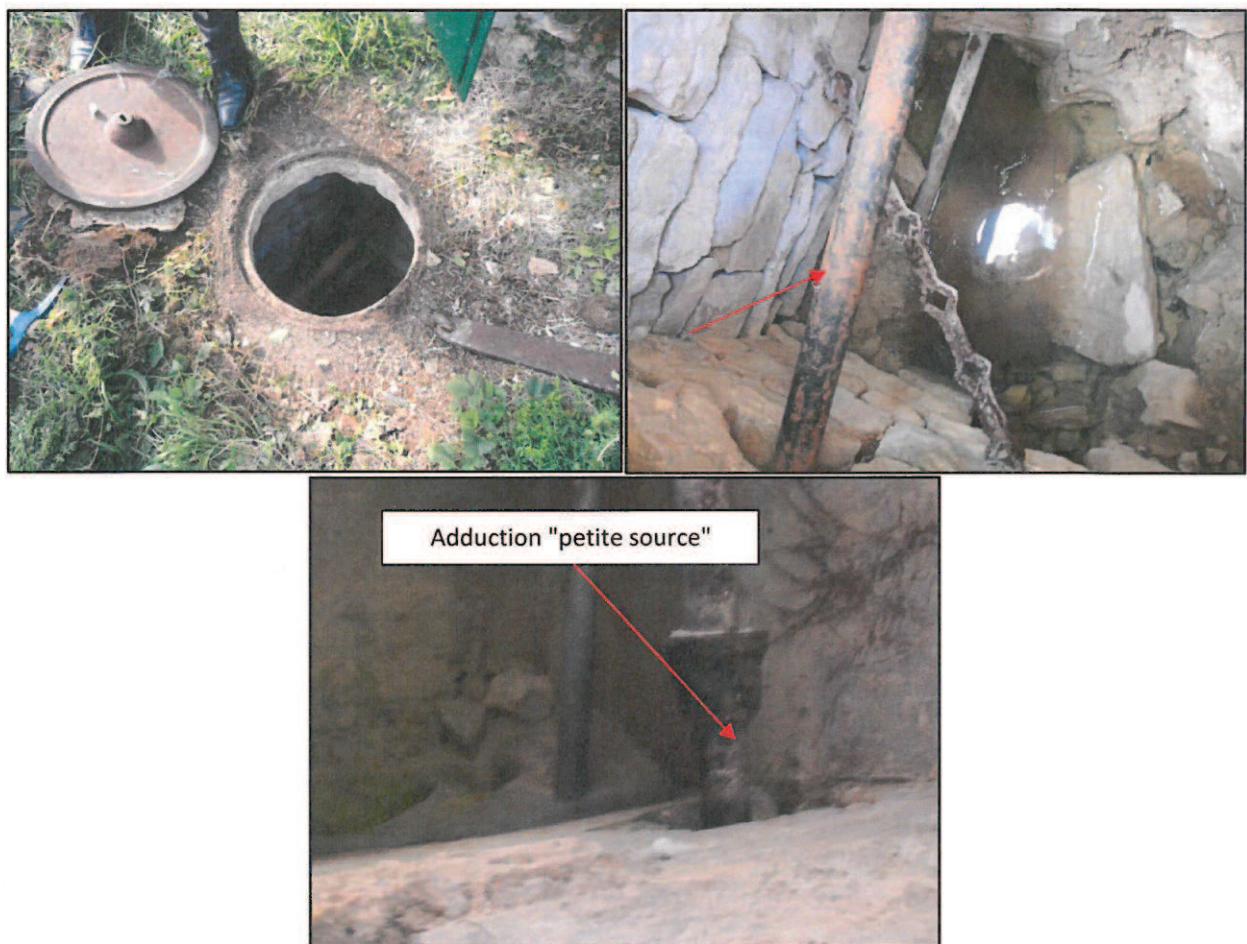
**Figure 6 : le regard enterré et les canalisations qui transiting de part et d'autre de la face avant de l'ouvrage de captage**

Ce regard est fermé par un tampon en fonte cadenassé. Il y transite deux canalisations (FIGURE 6) : l'une est partiellement identifiée, il s'agit d'une conduite en acier de diamètre 40mm qui démarre au droit du second bassin de réception situé à l'intérieur de l'ouvrage de captage, mais dont l'exutoire est inconnu. L'autre a sans doute pour origine le captage de la "petite source" captée plus haut dans le coteau. La canalisation d'adduction d'eau en provenance de ce second captage traverse, à priori de manière étanche, les parois de l'ouvrage de captage de la source du "Creux de Borgey" et repart vers l'aval en direction du lavoir situé en contre-bas du captage. L'alimentation du lavoir par la "petite source" n'est toutefois pas clairement démontrée.

L'utilité du tuyau en acier diamètre 40mm qui démarre au droit du second bassin de réception doit être précisée. Que dessert-il ? En tout état de cause, il devra être supprimé dans l'ouvrage de captage et sera remplacé, le cas échéant, et si il est utilisé à un autre usage que l'eau potable, par un piquage pris sur le trop-plein du captage qui fonctionne en permanence.

L'ouvrage de captage ne possède pas de vidange et oblige à un curage régulier des bassins enterrés. Une vidange pourrait donc être créée au droit du troisième bassin et serait reliée à la conduite acier diamètre de 40 mm qui passe dans le regard enterré situé devant l'ouvrage s'il est démontré que celle-ci n'a plus d'utilité. A défaut cette vidange pourrait être prolongée jusqu'au second regard enterré situé à l'aval de l'ouvrage de captage et qui accueille les deux trop-pleins.

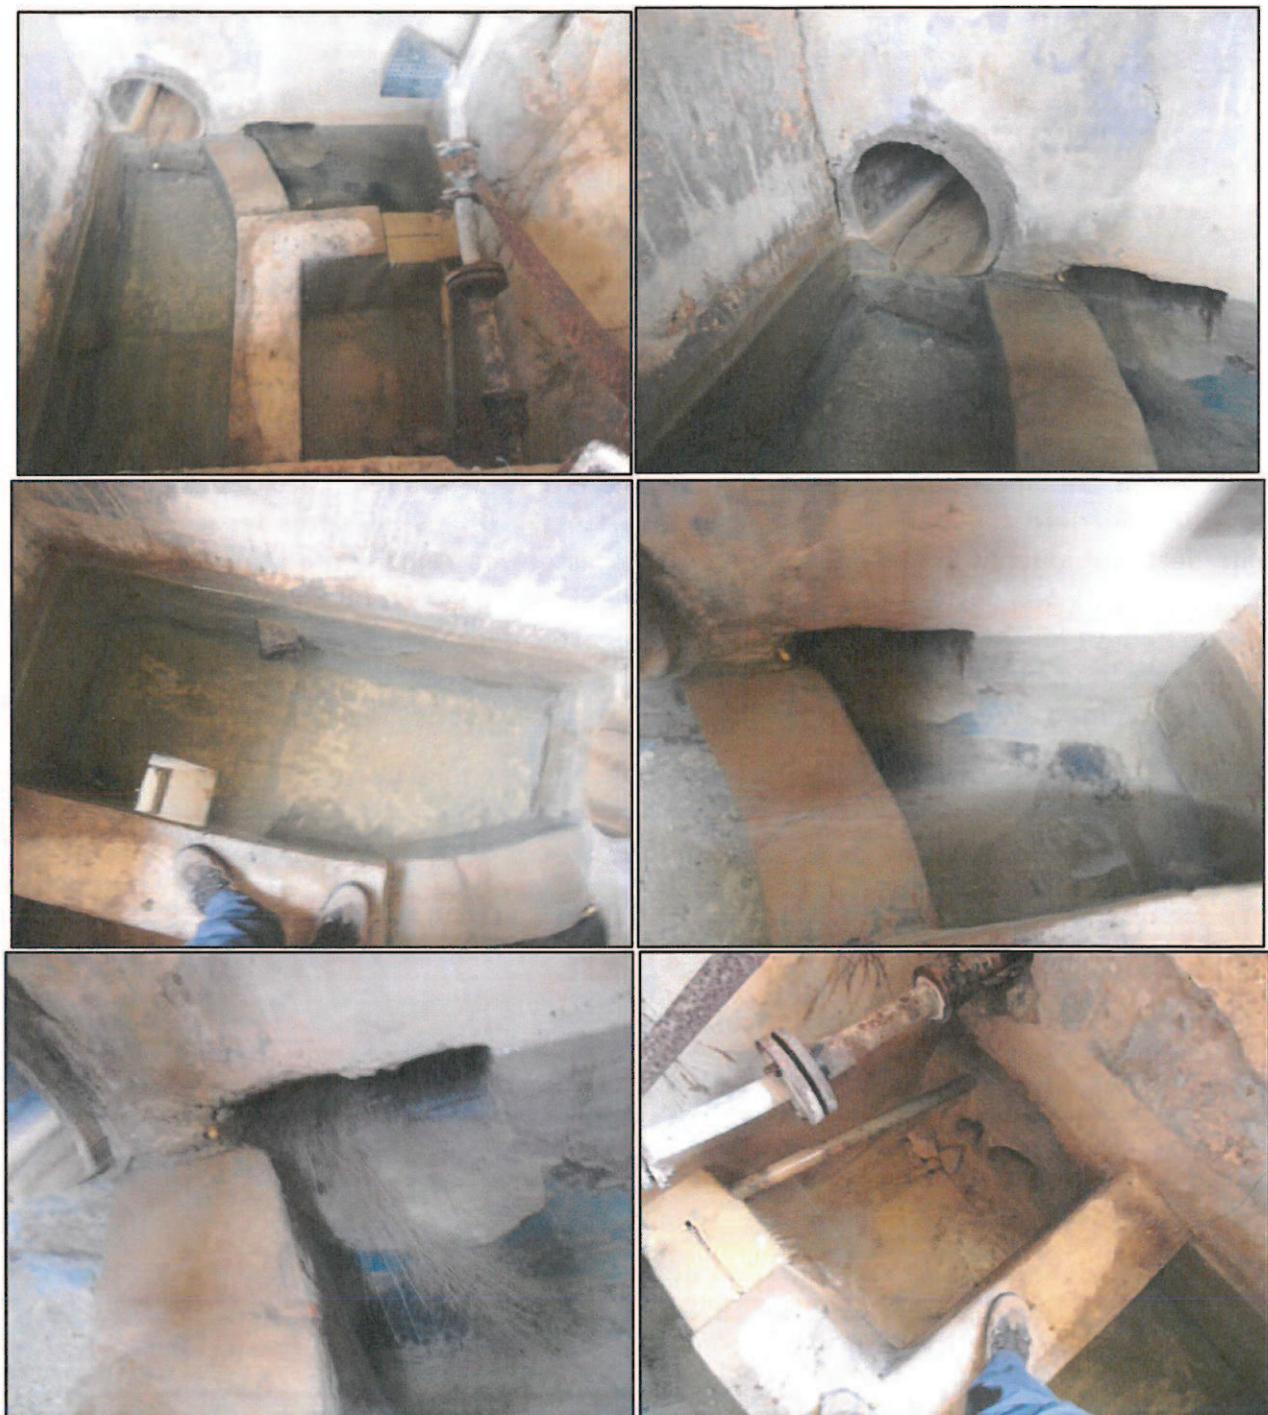
**Figure 7 : les bassins situés à l'intérieur de l'ouvrage de captage**

- Le premier bassin longitudinal reçoit les eaux en provenance de l'émergence captée environ 15m plus en amont d'après les anciens plans (ANNEXE 2). D'après ces derniers, les eaux de la source issues du contact marne – calcaires fissurés sont bloquées par un batardeau depuis lequel démarre la conduite en béton de diamètre 400mm dont l'extrémité est visible dans l'ouvrage de captage. Celle-ci présente quelques queues de renard (FIGURE 7). C'est dans ce premier bassin que s'effectue le départ des eaux captées (canalisation de diamètre 100mm sans crêpine) en direction du réservoir enterré situé à quelques mètres à l'aval (FIGURE 7).

- Les eaux du second bassin passent enfin en surverse vers le troisième bassin où se trouvent les départs des canalisations de trop-pleins (FIGURE 7). Les eaux de trop-pleins transitent par un autre regard enterré situé également à l'aval du captage. Il s'agit d'un ouvrage en forme de cheminée édifié en pierres maçonnées (FIGURE 8). Ce regard est fermé par une dalle lourde en béton qui est cadenassée à l'aide d'un cerclage en acier. Les trop-pleins sont ensuite dirigés vers le ruisseau qui traverse la propriété privée située en contre-bas du lavoir. Cette liaison a également été mise en évidence à l'aide d'un traçage à la fluorescéine.

Les deux premiers bassins peuvent être mis en communication avec le troisième grâce à deux trous obturés par des bouchons amovibles et situées à la base des bassins.

L'ouvrage ne possède pas de vidange et oblige à un curage régulier des bassins enterrés. Une vidange pourrait être créée au droit du troisième bassin et reliée au regard enterré situé devant l'ouvrage et/ou connecté à la conduite acier diamètre de 40 mm si il est démontré que celle-ci n'a plus d'utilité. A défaut cette vidange pourrait être piquée sur les deux conduites de trop-plein qui passent au droit du second regard enterré situé à l'aval de l'ouvrage de captage.

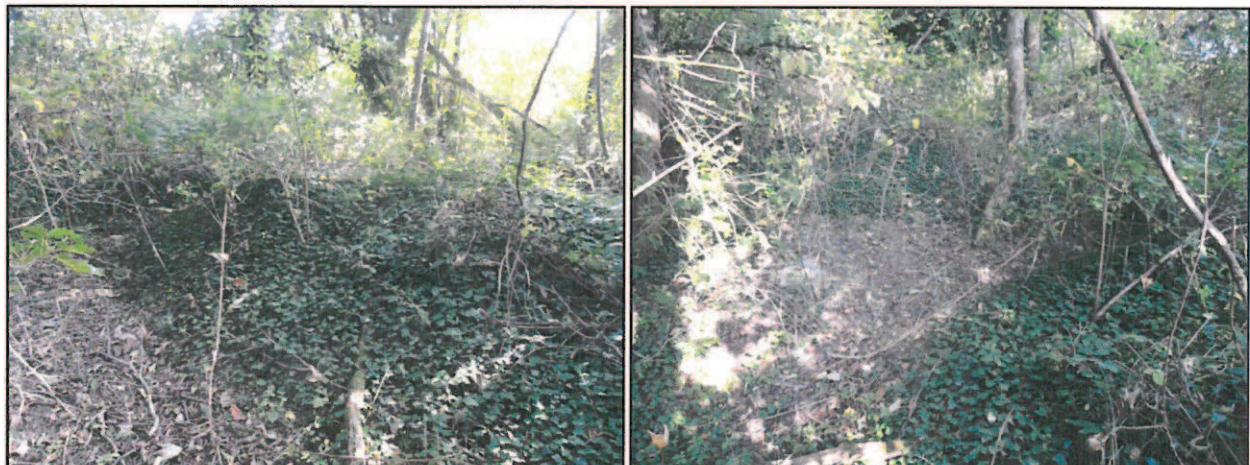
**Figure 9 : zone sur-creusée dans la zone boisée située en amont de l'ouvrage de captage**

La zone de captage de la source du "Creux de Borgey" est située en amont de l'ouvrage dans la zone boisée. Elle n'est pas accessible mais semble être localisée au droit d'une zone sur-creusée observée derrière un merlon dans la zone boisée (FIGURE 9). D'après les anciens plans, le batardeau qui jouerait le rôle de barrage des eaux issues de l'émergence principale serait situé à 12m en amont de l'ouvrage de captage et la zone de captage s'étendrait 3 mètres plus loin, soit une extrémité de la zone de captage localisée à environ 15m de l'ouvrage de captage. Les documents anciens précisent également que le collecteur de diamètre 400mm suivrait une direction oblique avec un angle de 64° depuis l'angle sud-ouest de l'ouvrage de captage.

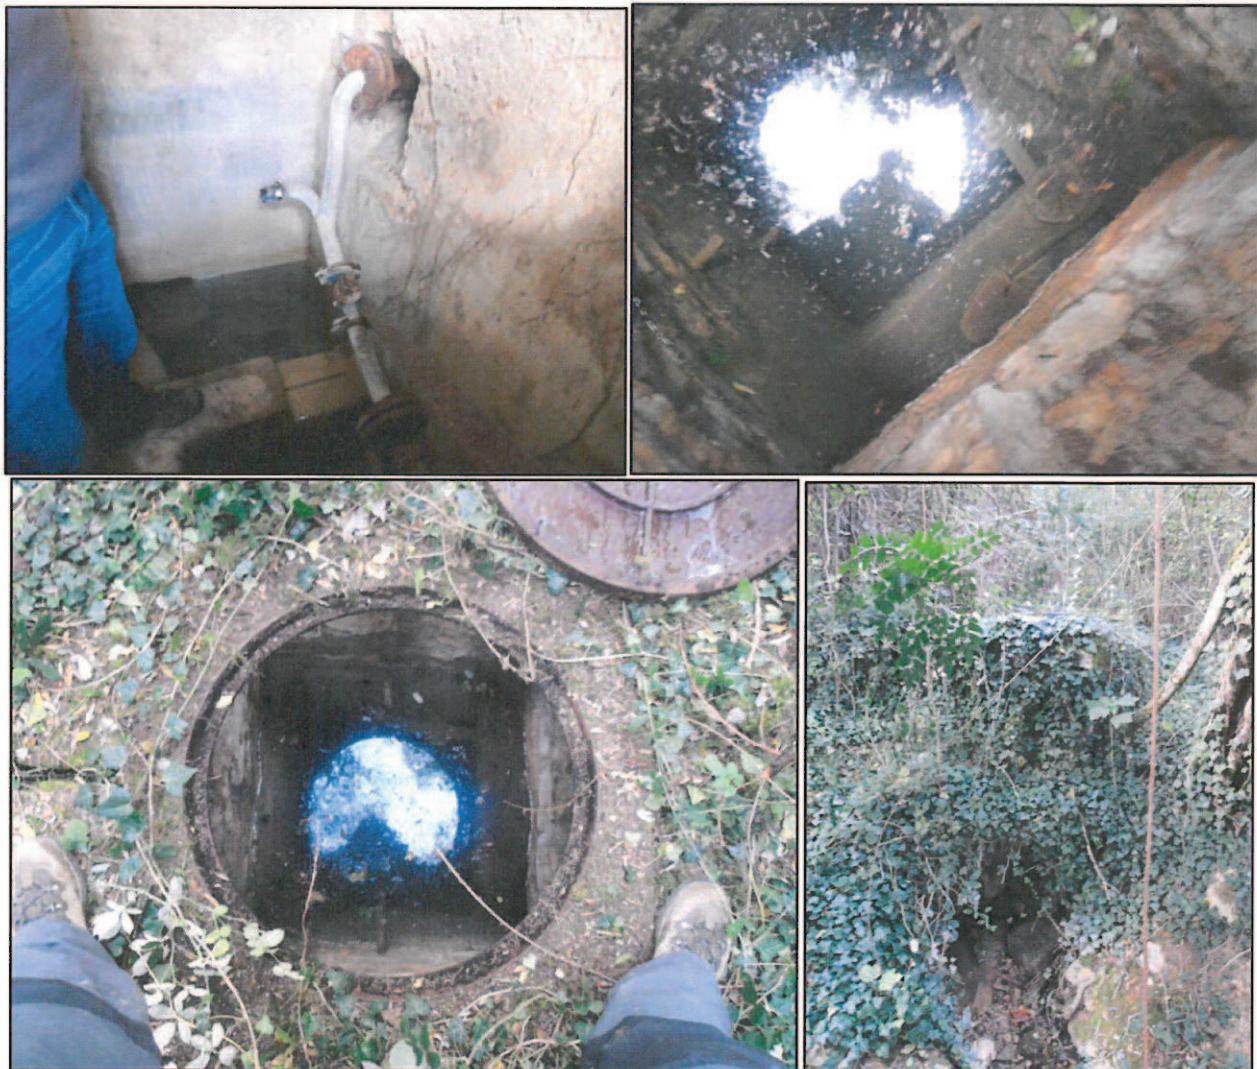
***Figure 10 : le captage de la "petite source" colonisé par la végétation et en charge***

Le captage de la "petite source" est constitué d'un seul bassin de réception et d'une galerie par laquelle arrivent par surverse les eaux captées au pied d'un talus. La longueur de la galerie n'est pas connue, mais semble prendre la direction du Nord-Ouest. La galerie accueille également une conduite qui passe par le bassin de réception sans l'alimenter et qui correspondrait à la conduite visible dans l'ouvrage de captage de la source du "Creux de Borgey" situé plus en aval.

Le bassin de réception du captage de la "petite source" est en effet complètement en charge et sa vidange, située à sa base, est obturée, ce qui explique pourquoi aucun écoulement d'eau d'importance n'est présent à l'extérieur de l'ouvrage. Seul un suintement est observé, il pourrait correspondre à une légère fuite liée à un défaut d'étanchéité du bassin ou de la vidange obturée.

Le captage de la "petite source" est situé dans le PPRA, il doit être soit condamné dans les règles de l'art, soit réhabilité pour le rendre étanche et inviolable de manière à ce qu'il ne représente pas un point de pollution potentiel vers le captage. D'autres écoulements non captés ont été observés dans la zone boisée entre ce captage et celui de la source du "Creux de Borgey". Ces eaux doivent être également canalisées et détournées du captage d'eau potable sans possibilité d'infiltration en amont car ces ruissellements sont susceptibles de véhiculer des produits polluants.

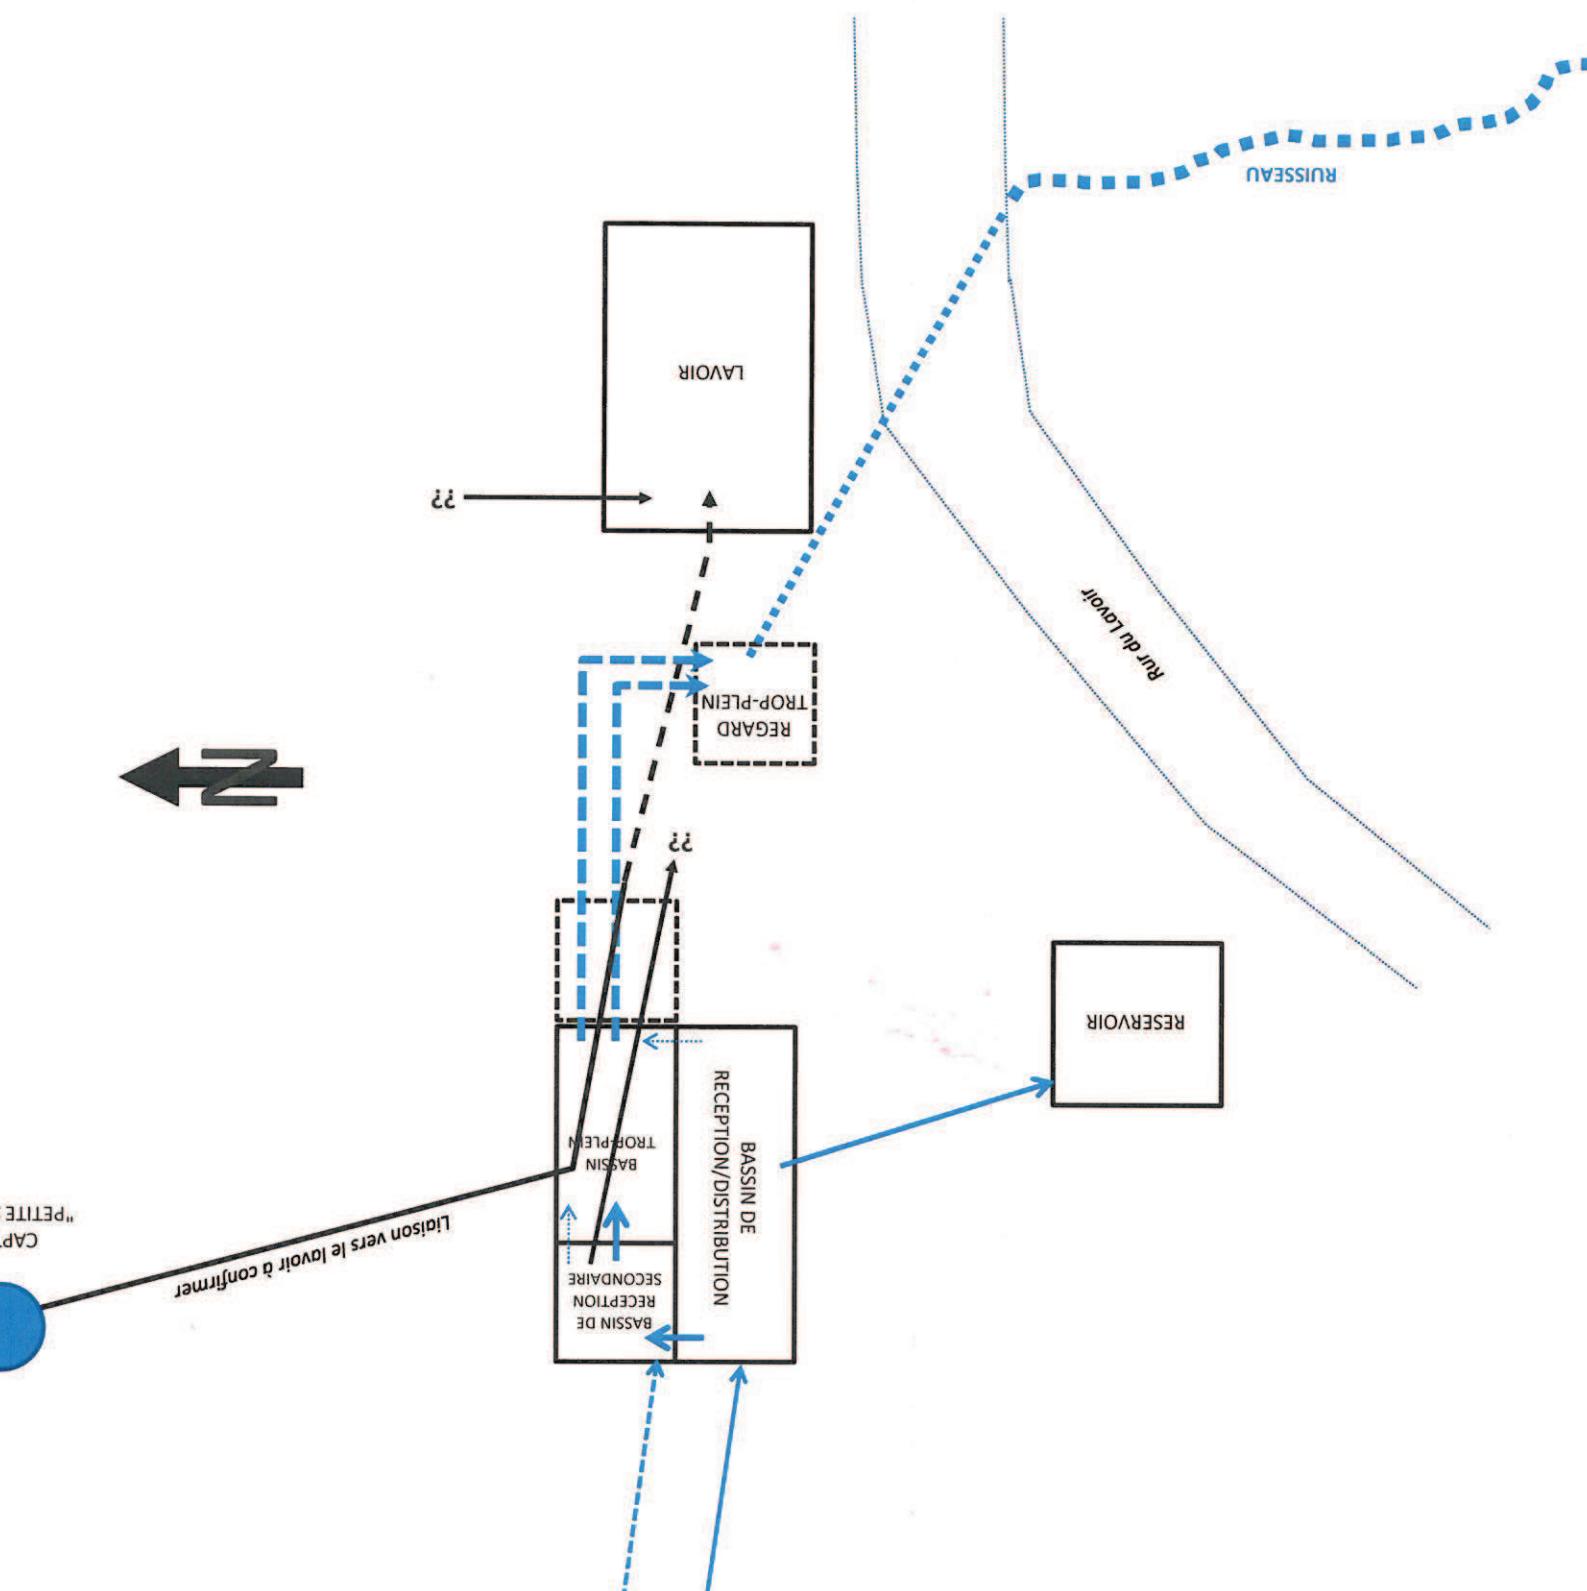
Figure 11 : schéma de principe de la zone du captage de la source du "Creyx de Borgey"

Pour faciliter la compréhension du dispositif, j'ai tracé un schéma de principe (FIGURE 11) représentant les différentes parties du captage, le lavoir, le réservoir, le captage de la "petite source", les liaisons mis en évidence et les circulations d'eau connues ou supposées.

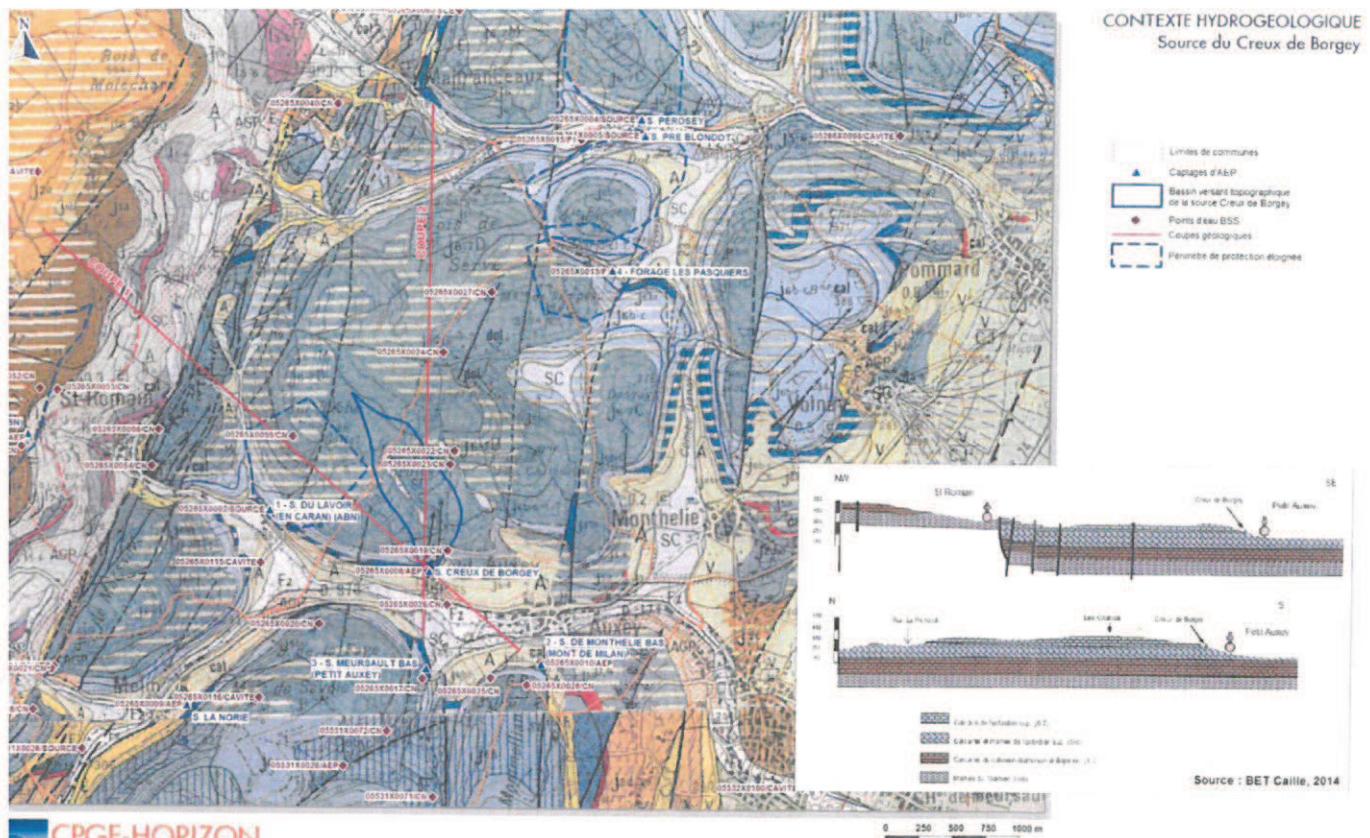
**Figure 12 : localisation des sources du secteur d'Auxey-Duresses sur extrait de la carte géologique au 1/50 000<sup>e</sup> de BEAUNE (CPGF-HORIZON)**

D'un point de vue géologique, la commune d'Auxey-Duresses est couverte par la feuille de Beaune (FIGURE 12). Elle est située dans la zone de relief de la Côte Bourguignonne caractérisée par des terrains calcaires faillés datés du Jurassique moyen à supérieur. La Côte Bourguignonne est subdivisée en trois compartiments : « la Montagne » située à l'Ouest de la vallée de l'Ouche, « l'arrière Côte » puis « la Côte » qui marque la transition avec la plaine de Bresse occupée par des formations tertiaires et alluviales de la Saône.

La source du "Creux de Borgey" émerge au contact entre les marnes de Gevrey-Pommard (J<sub>6b1</sub>), faciès marneux de l'Oxfordien supérieur d'une épaisseur comprise entre 5 et 12m, et les calcaires fins lithographiques (35m) notés J<sub>6bc</sub>. L'ensemble est daté de l'Oxfordien supérieur et il est surmonté sur les plateaux par les calcaires variés et dolomies de l'Oxfordien supérieur et du Kimméridgien (J<sub>6-7</sub>) dont l'épaisseur est voisine de 100m.

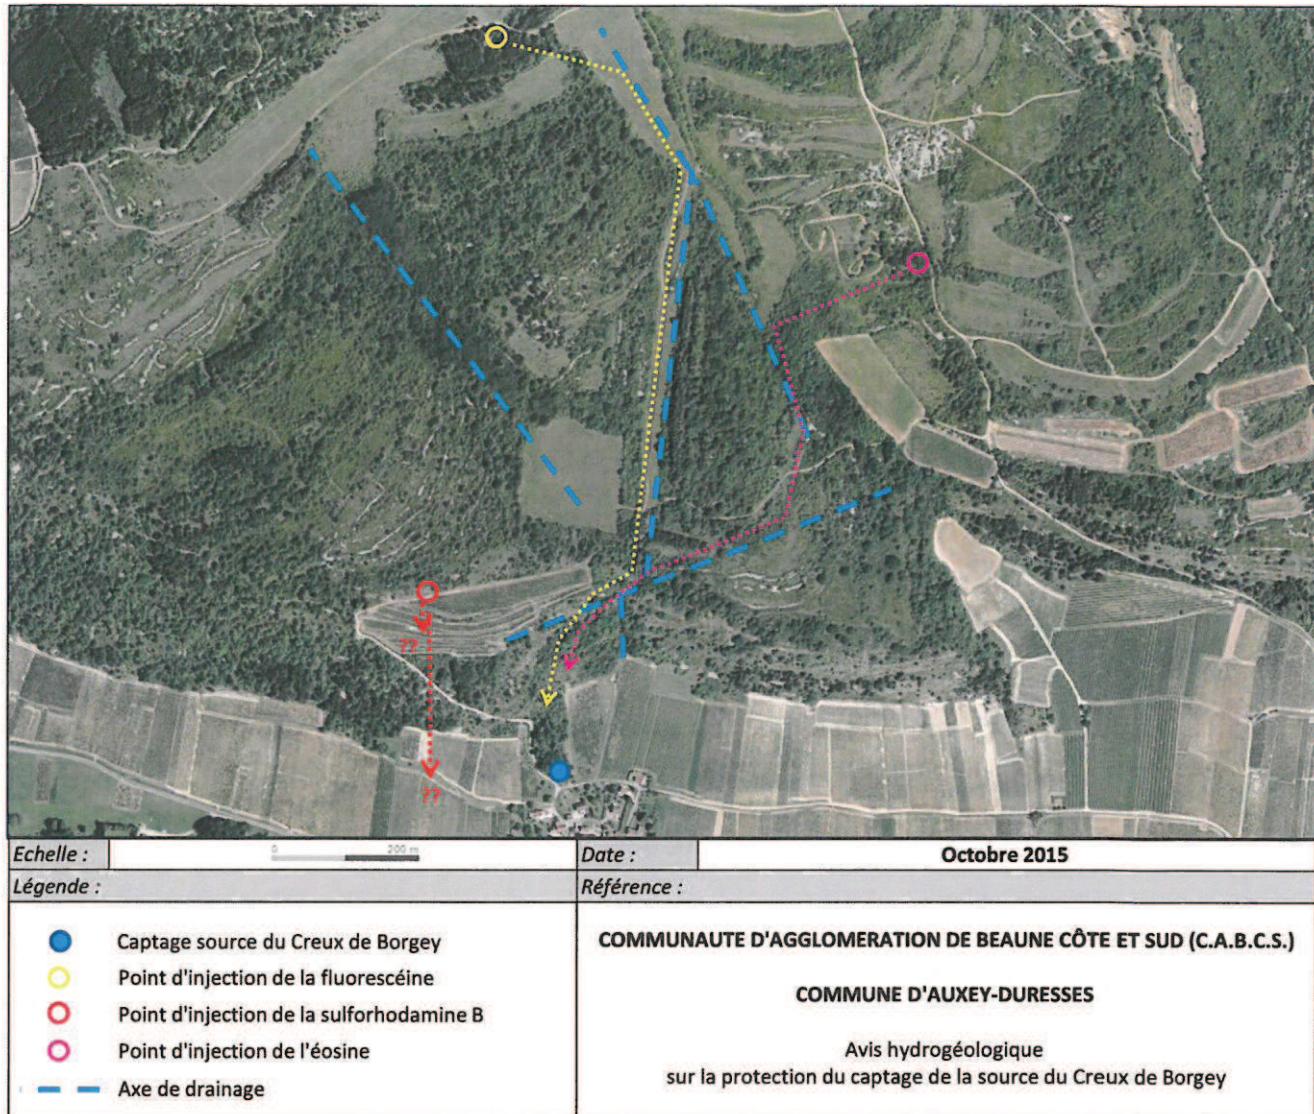
**Figure 13 : réinterprétation du traçage**

A partir des différentes cartes (carte géologique, carte topographique, photographie aérienne) et de mes observations sur le secteur proche de la source, j'ai établi la carte présentée sur la figure 13 qui permet de proposer quelques hypothèses sur le cheminement des deux traceurs restitués et sur l'absence de détection de la sulforhodamine B au captage. J'ai notamment reporté les axes de drainage privilégiés présents sur le plateau qui correspondent aux failles tracées sur la carte géologique, aux combes sèches présentes sur le plateau, et à quelques linéaments identifiés sur photographie aérienne.

- une restitution rapide de la fluorescéine (première arrivée au bout de 4,5 heures, 13 heures au pic) injectée à près d'1km de la source, soit une vitesse comprise entre 77 et 220 m/h. Ceci démontre un cheminement rapide de ce traceur probablement dans la combe sèche présente immédiatement au Sud-Est du point d'injection et qui draine sans aucun doute les eaux vers la limite Sud du plateau. La combe pourrait être relayée par une faille signalée sur la carte géologique et visible sur le terrain, laquelle incise la bordure Sud du plateau suivant une direction Ouest-Sud-Ouest/Est-Nord-Est. L'interprétation réalisée par le BE CAILLE n'indique pas le taux de restitution de la fluorescéine. Une évaluation et un rapide calcul montre que la masse restituée de ce traceur est faible (environ 6%) et que cette restitution s'étale sur plusieurs jours à la source. Ceci tend à confirmer l'effet de piégeage dans le système et peut être l'existence d'autres sorties non visibles (sous-colluviales) en pied de coteau, notamment au niveau de la combe située plus à l'Est de la source et au Nord du village d'Auxey-Duresses.

- une restitution de l'éosine, détectée 3 jours après l'injection par fluo-capteur ce qui ne permet pas d'en dire beaucoup plus sur ce résultat positif. En effet, il aurait été plus pertinent de suivre la restitution de ce second traceur au fluorimètre plutôt qu'au fluo-capteur. Il est probable que l'éosine ait emprunté la même combe sèche que la fluorescéine dans sa partie aval.

- L'absence de restitution de la sulforhodamine B pourtant injectée à seulement 300m du captage. Le BE CAILLE met en cause la quantité injectée et les mauvaises conditions d'infiltration. Ces dernières correspondent sans doute à l'hypothèse principale, et le point d'injection se situe probablement en dehors de tout axe de drainage vers la source.

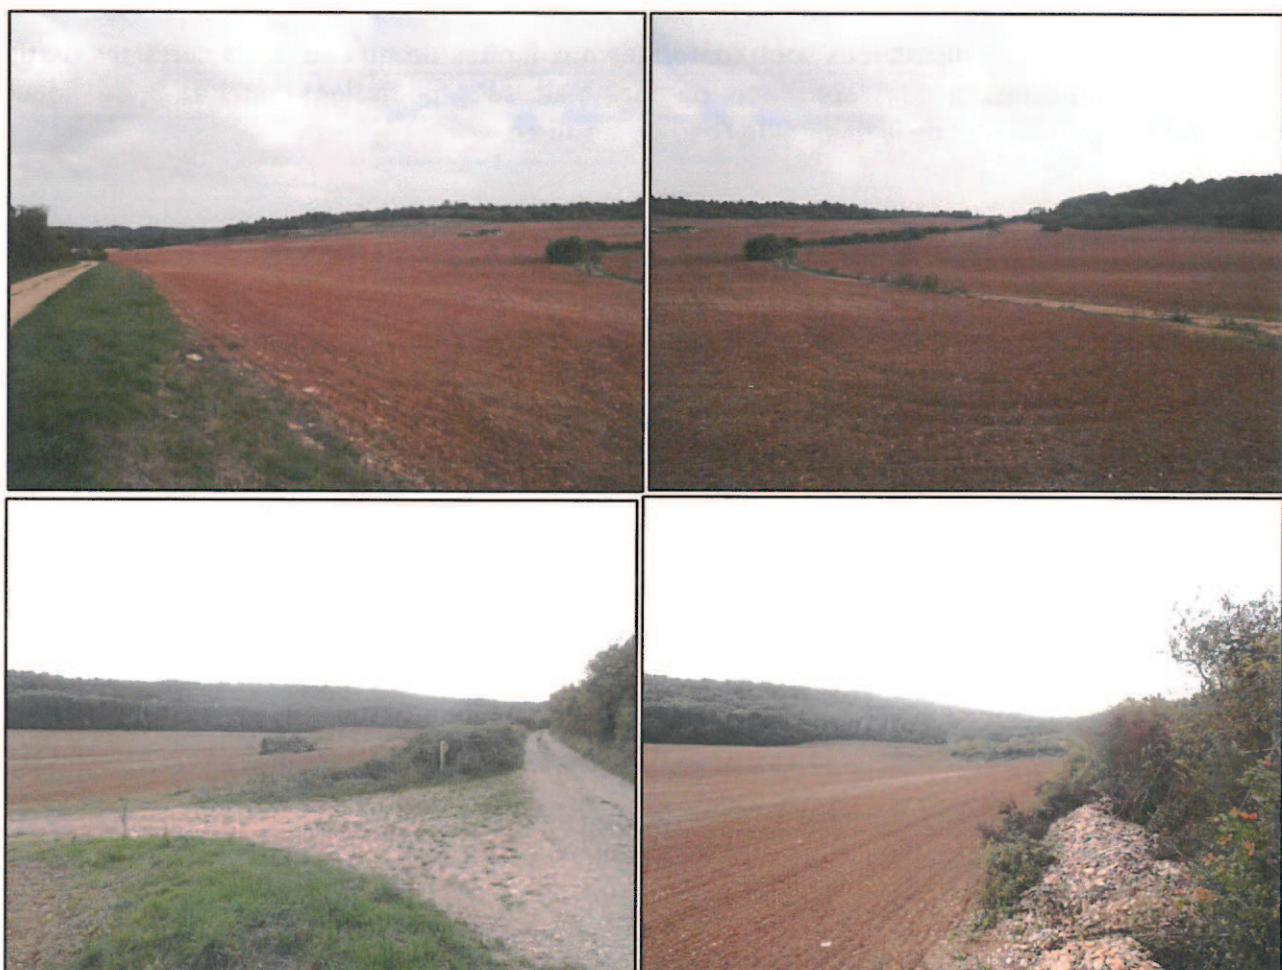
**Figure 14 : cultures au niveau de la grande dépression du « Bas du Tremblay »**

- Des cultures situées dans la grande dépression du « Bas du Tremblay » (FIGURE 14) dont les pratiques passées (2007 – 2010) pour la culture du colza ont sans doute été à l'origine du métazachlore retrouvé en excès de 2008 à 2011 dans les eaux du captage.

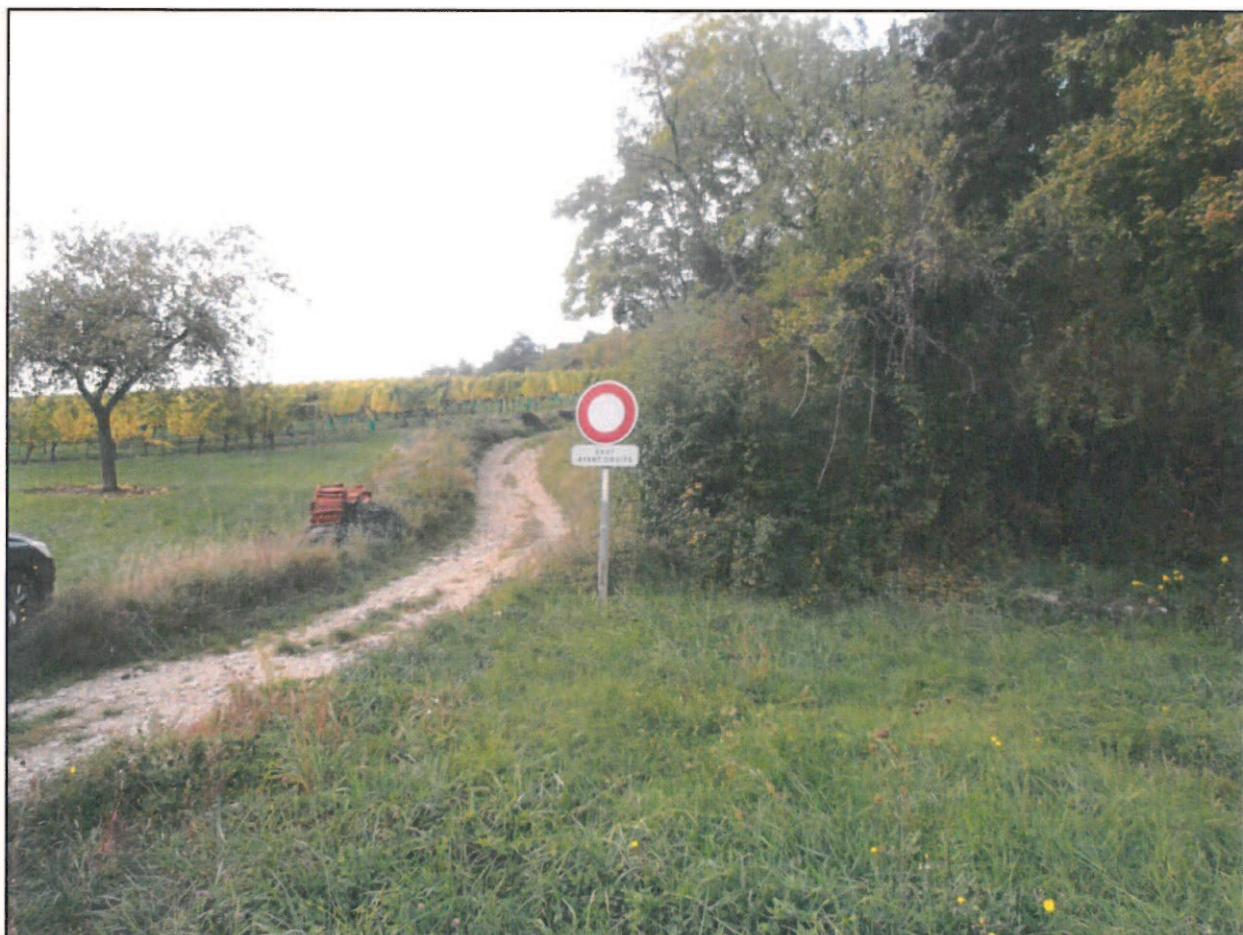
**Figure 15 : le chemin rural qui longe la zone de captage**

Les voies de communication ne constituent pas un risque notable de pollution sur le bassin d'alimentation de la source, mais les chemins ruraux qui sillonnent le plateau peuvent représenter des vecteurs de pollution. Le principal risque est de type accidentel et par exemple lié au déversement potentiel d'hydrocarbures ou de produits de désherbage en cas de renversement d'un engin agricole au niveau du chemin rural qui monte dans le coteau (FIGURE 15) ( le long de la zone de captage et plus particulièrement au droit de l'angle à 90° formé par ce chemin à l'amont de la source).

- La création de fossés ou de puits d'infiltration. A ce titre, le profil du chemin rural cité précédemment doit être repris car il canalise actuellement toutes les eaux de ruissellement en provenance du plateau vers la zone de captage, notamment au niveau du virage à 90°. Les produits résiduels épandus sur les vignes situées sur la « Montagne du Petit Aurey » sont sans aucun doute lessivés et entraînés vers la zone de captage. Ce chemin doit donc être profilé de telle manière à ce que les eaux s'évacuent à l'aval de la zone de captage sans possibilité d'infiltration en amont.

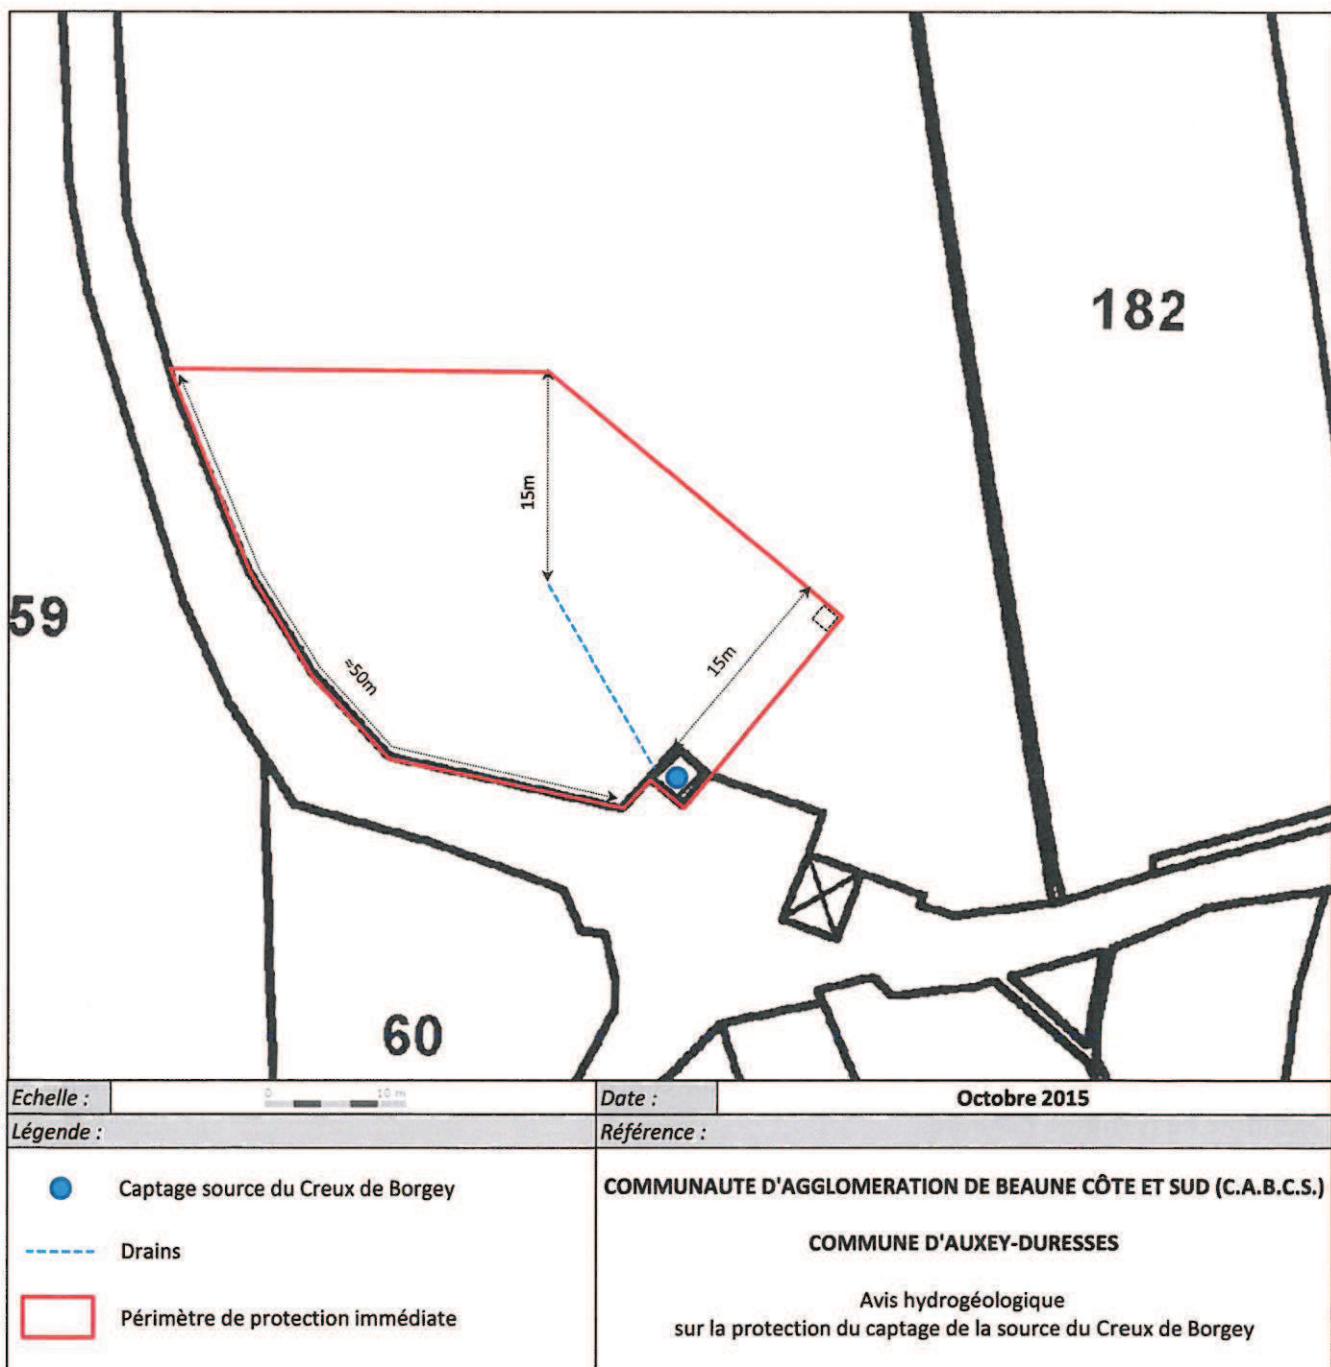
**Figure 16 : délimitation du périmètre de protection immédiate du captage du "Creux de Borgey"**

Les limites Sud et Ouest suivent le chemin rural sur environ 50m. La limite Sud-Est de la parcelle n°154 est prolongée de 15 m en direction du Nord-Est et forme un angle droit avec la limite Nord-Est du PPI. La limite Nord se situe ainsi approximativement à 15 m de l'extrémité de la zone de captage resituée approximativement d'après les anciens plans.
