#### *Avis hydrogéologique sur la protection du captage de la source du "Creux de Borgey" sur la commune d'Auxey-Duresses*

*Jérôme GAUTIER  
Hydrogéologue Agréé  
en matière d'hygiène publique  
pour le département de la Côte d'or*

Rapport H.A. 15-2112-AUXEY-DURESSES

*Octobre 2015*

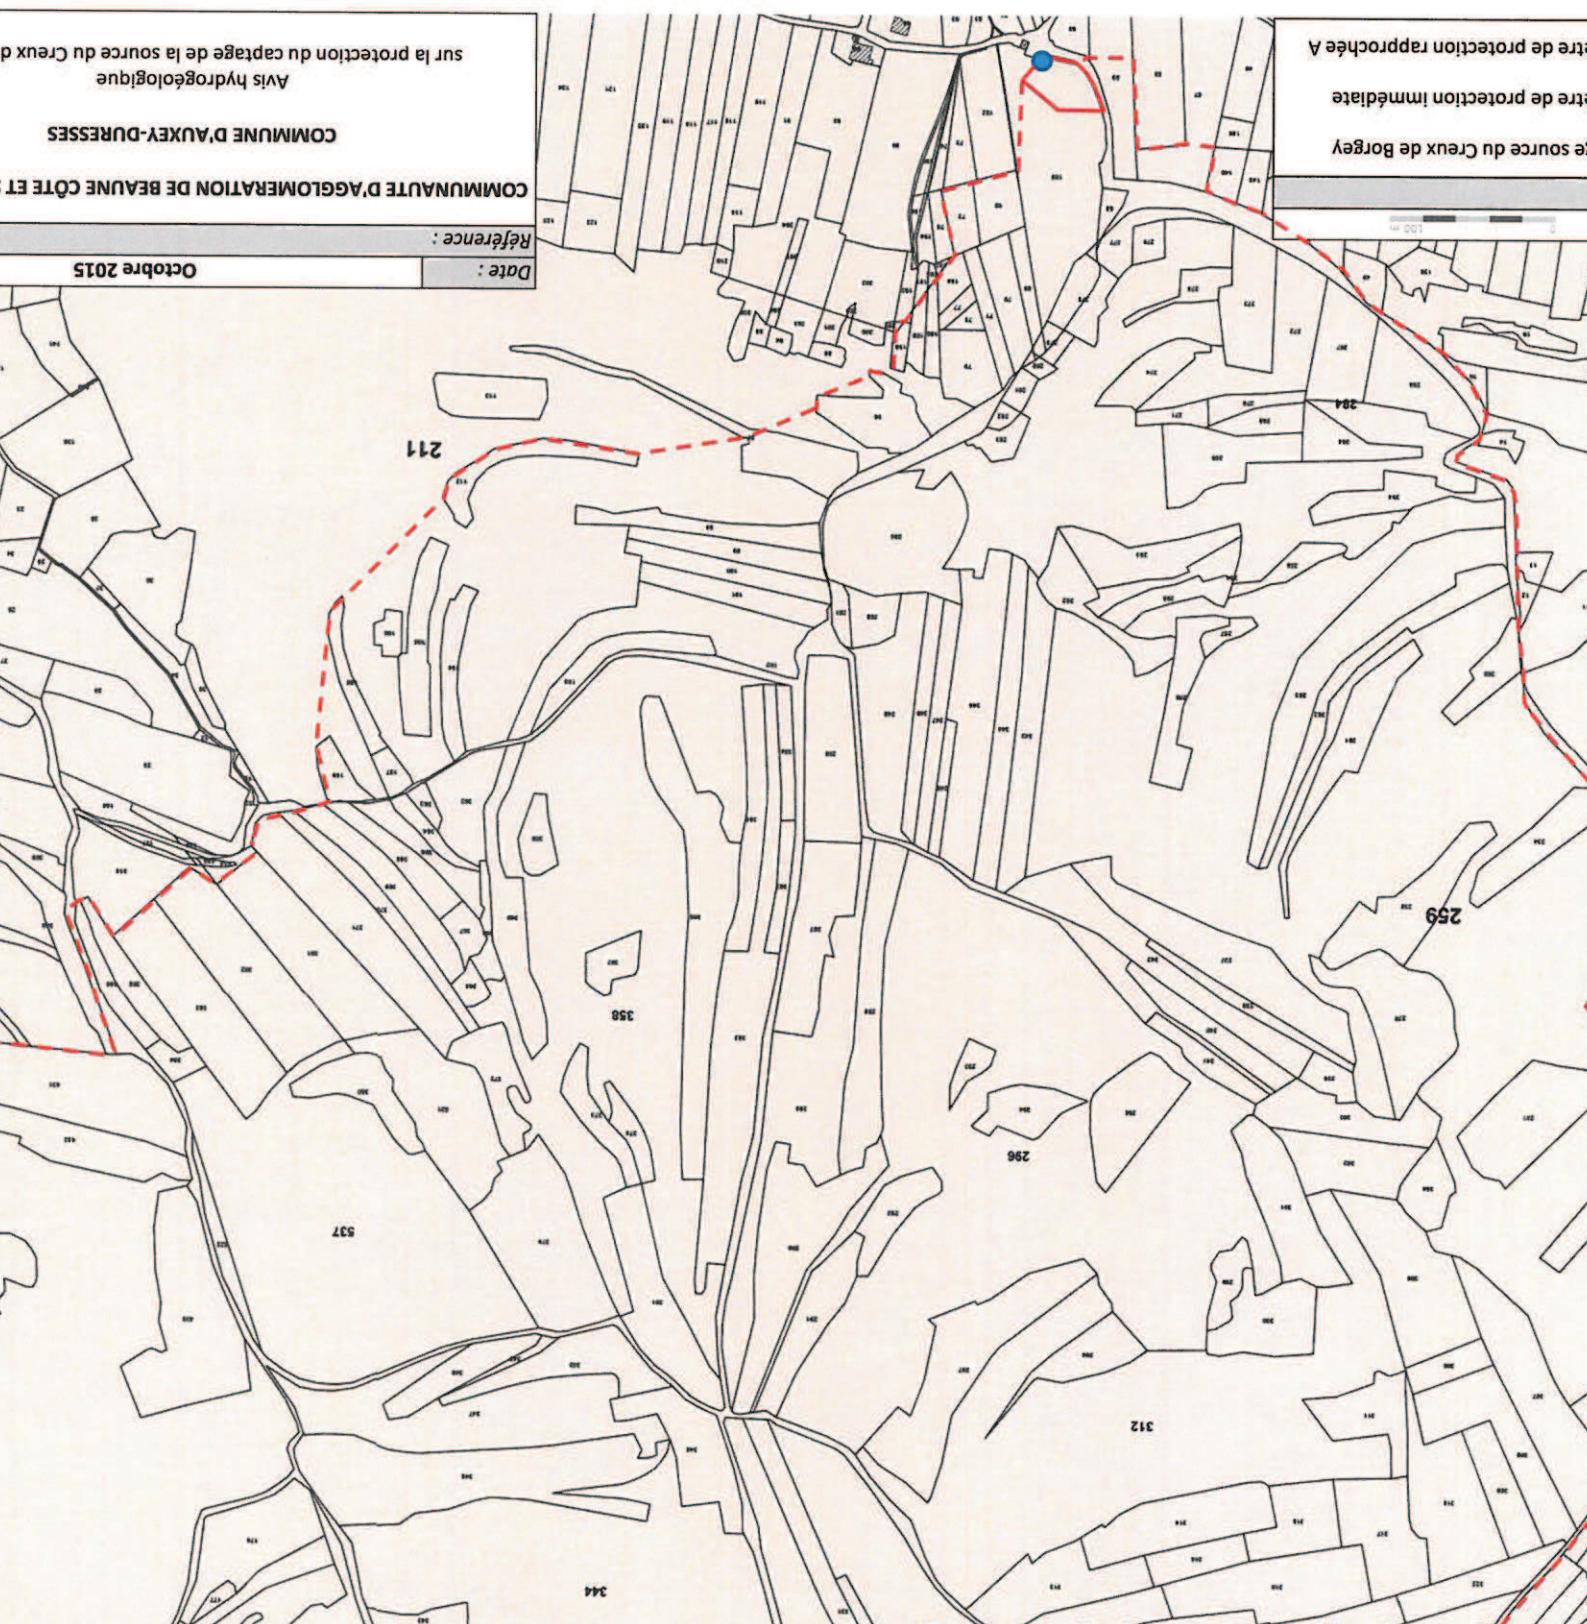
Figure 17 : Délimitation du périmètre de protection rapprochée A du captage du "Cruix de Borgey" sur fond cadastral

Un premier périmètre de protection rapprochée, nommé A, d'une surface approximative de 76,7 ha est d'abord proposé (FIGURE 17) pour protéger la zone rapprochée du captage de la source du "Creux de Borgey" dans la partie Sud du plateau calcaire. Ce périmètre est totalement inclus dans le bassin d'alimentation du captage défini par le BE CAILLE, il tient compte des liaisons établies par les résultats des traçages et a pour objectif d'éviter la dégradation rapide de la qualité de l'eau par des pollutions d'origine essentiellement accidentelle. Les parcelles intégrées au périmètre de protection rapprochée A sont récapitulées dans le tableau 2.

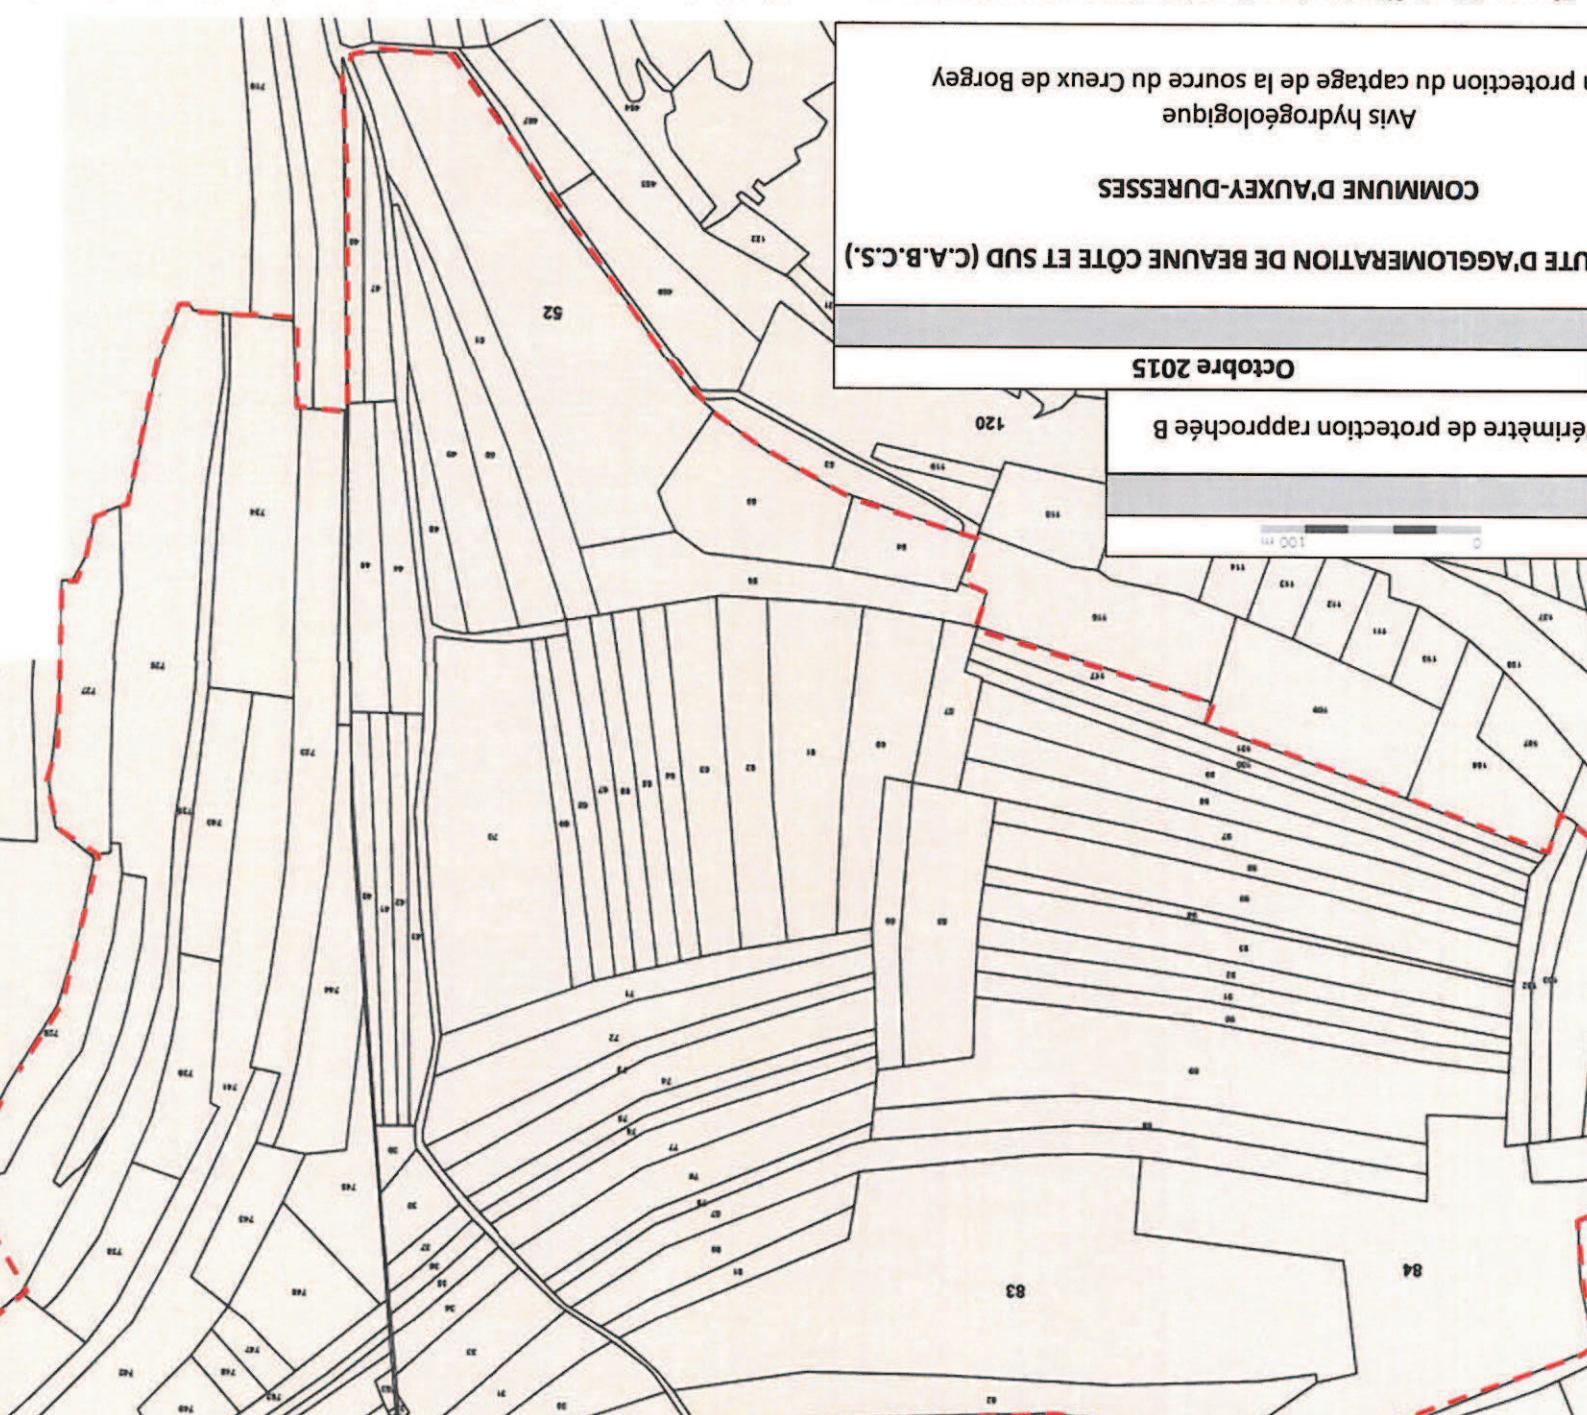
Figure 18 : Délimitation du périmètre de protection rapprochée B du captage du "Crux de Borgey" sur fond cadastral

Un second périmètre de protection rapprochée, nommé B, d'une surface approximative de 10,45 ha est également proposé (FIGURE 18) pour renforcer la protection du captage de la "Creux de Borgey". Il a pour objectif d'éviter la dégradation de la qualité de l'eau par des pollutions diffuses liées aux activités agricoles présentes sur le secteur du « Bas du Tremblay ». Les parcelles intégrées au périmètre de protection rapprochée B sont récapitulées dans le tableau 3.
