Commune de Hauteroche

Délimitation des périmètres de protection des 3 sources alimentant la commune d'Hauteroche : source Vignot, source Sous Rochaux, source Ruelle Brûlée

**Avis d'hydrogéologue agréé
en matière d'hygiène publique**

AVIS PREALABLE SUR LE CONTENU DES INFORMATIONS TECHNIQUES DISPONIBLES

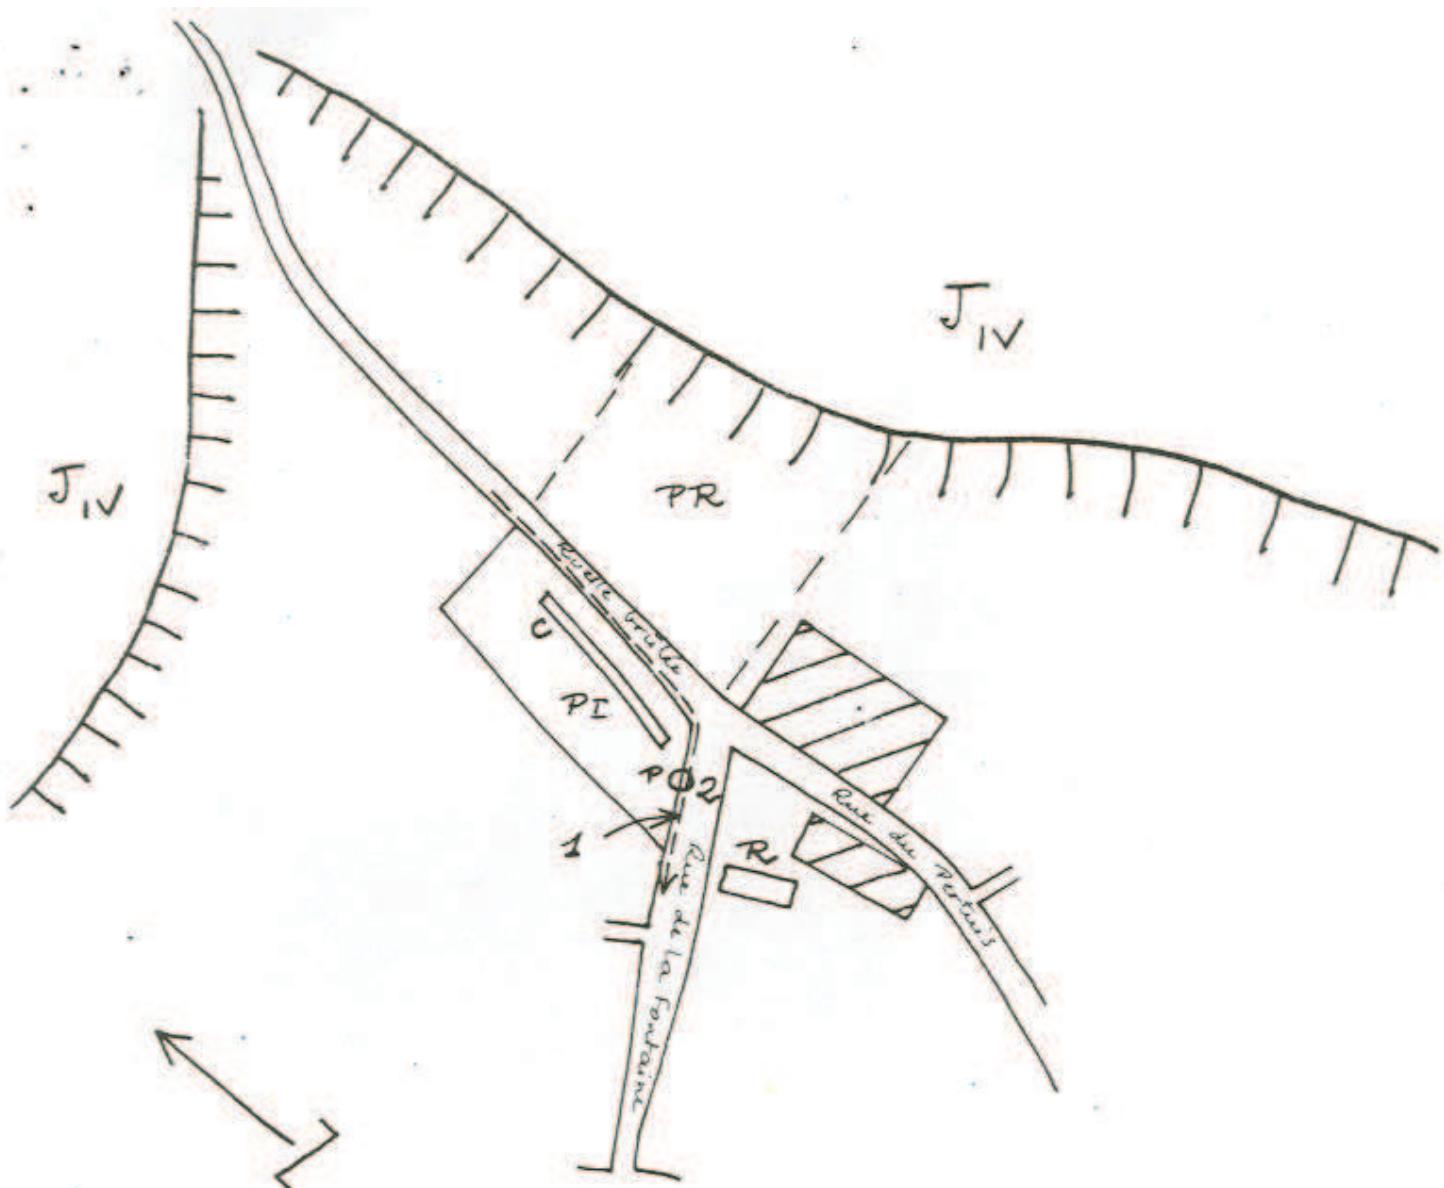
Echelle 1/1250^e env.

Le captage constitué par une tranchée drainante enterrée à 4 m

de profondeur, situés parallèlement à La Ruelle brûlée et à 6 m environ de celle-ci. Une canalisation passant sous la rue de La Fontaine amène l'eau au réservoir. Enfin un regard situé en bordure de la rue permet de surveiller la tête de conduite.

- C Tranchée de captage
- P Plaque obturant le regard
- R Réservoir
- PI Périmètre de protection immédiate
- PR Périmètre de protection rapprochée
- 1 Caniveau à réaliser
- 2 Zone à rendre étanche

1 - Un périmètre de protection immédiate, clos et dont l'accès sera interdit sauf pour les besoins du service sera établi autour de la tranchée. Il s'appuiera à l'Est sur la Ruelle brûlée, au sud sur la rue de La Fontaine, et s'étendra au Nord et à l'Ouest à 10 m au moins des limites de l'Ouvrage.

2 - Un périmètre de protection rapproché prolongera le précédent vers l'Est jusqu'au rebord du plateau. Il n'est pas besoin de le clôturer, mais aucune installation ni aucun dépôt de nature à nuire à la qualité des eaux n'y seront tolérés (par exemple écurie, WC, fumier, dépôt d'ordures etc....).

4 - Le système de fermeture du regard installé en bordure de la rue de La Fontaine sera modifié de façon à être rendu étanche, l'obturation actuelle étant assurée par une simple plaque de genre de celles utilisées pour les bouches d'égout..

5 - Le drainage de La Ruelle brûlée sera assuré au-dessus du captage par un caniveau cimenté se prolongeant rue de La Fontaine au delà du passage de la conduite. Dans la même optique la rue de La fontaine sera rendue étanche dans sa partie haute, depuis son croisement avec La Ruelle brûlée jusqu'au même point.

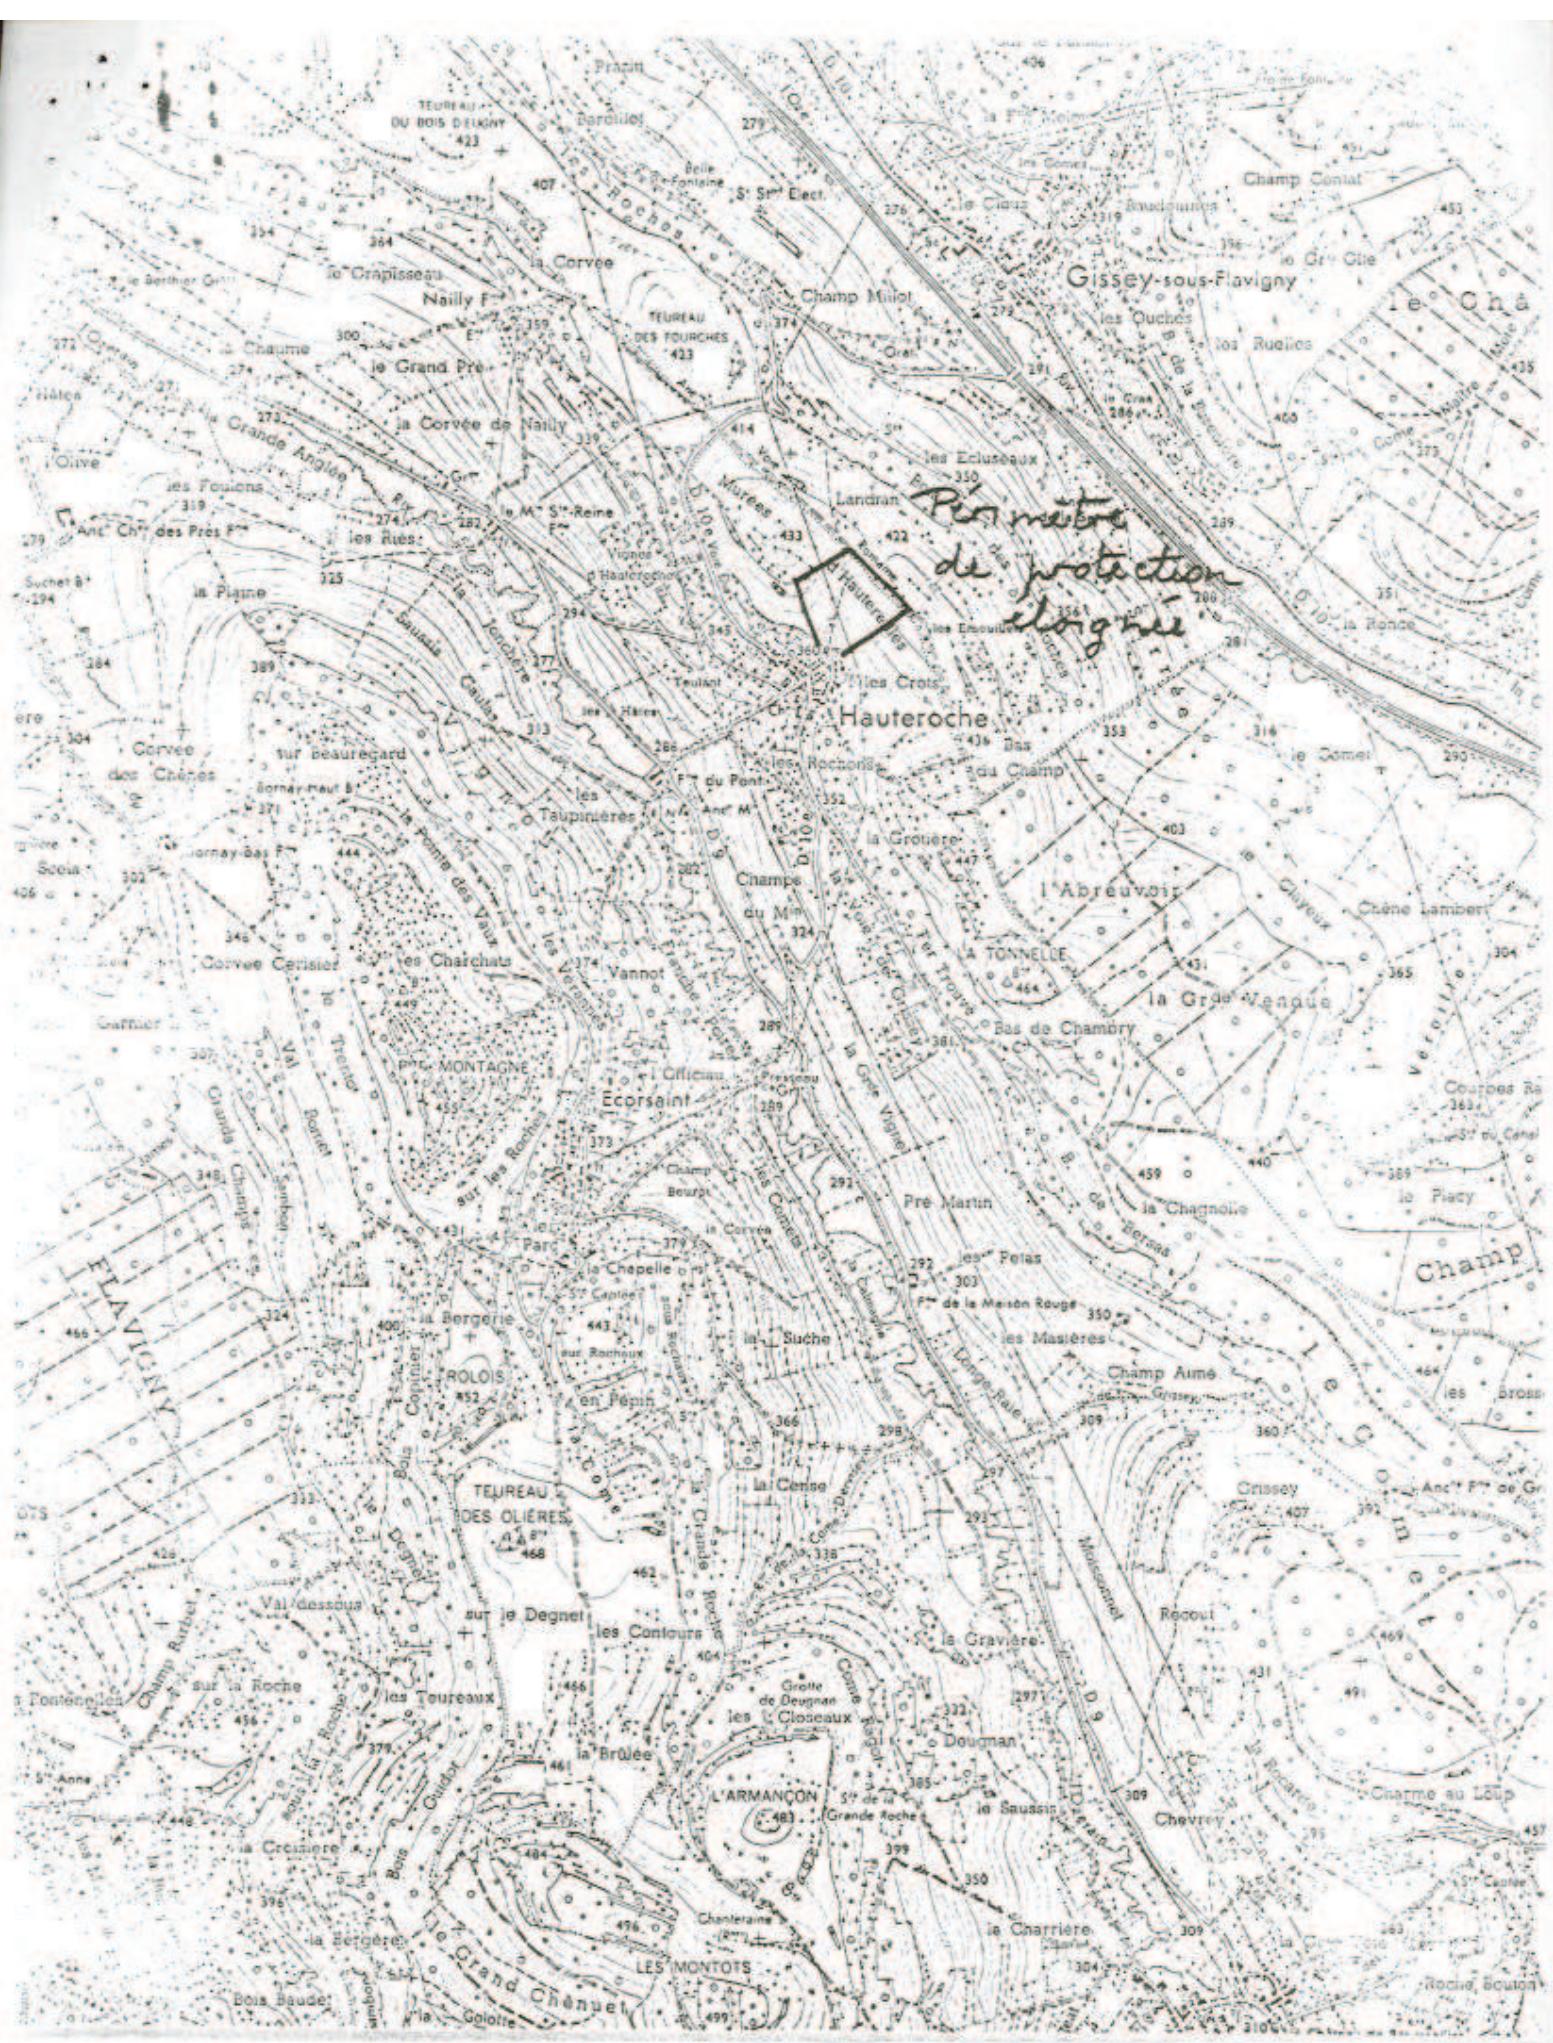
3 - Le périmètre de protection éloignée comprendra la tête du vallon sur le plateau jusqu'à l'ancienne voie romaine (cf. extrait de carte ci-joint) on y interdira l'épandage des engrangis d'origine animale en phase liquide tels que lisier, purin etc...
