Par sa conception, le puits de la source de "la Courtavaux" utilisé pour l'alimentation en eau potable de commune de PRÉMEAUX PRISSEY favorise un prélèvement dans l'aquifère sans risque de contamination par des eaux de ruissellement proche. Les besoins de la collectivité sont satisfaits constamment et sans restrictions.

Compte tenu des documents portés à notre connaissance, des éléments recueillis en cours de notre visite et de nos observations, nous émettons un avis réservé à la poursuite de l'exploitation du puits de la source de "la Courtavaux" utilisée pour satisfaire les besoins de la commune de PRÉMEAUX PRISSEY.

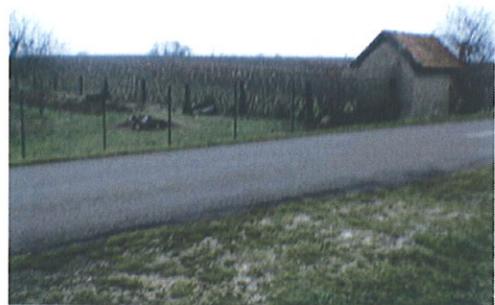
La nappe légèrement artésienne est mise à nu au niveau des bassins de la piscine en plein air voisine du puits communal.

La canalisation d'évacuation des eaux usées de la commune vers la station d'épuration de QUINCEY passe à proximité du point d'eau.

La voie SNCF passe à l'ouest du site en remblai très près de la piscine du complexe thermal. Un pic de turbidité sur l'eau du puits aurait été mis en corrélation avec des travaux de confortement du remblai ferroviaire.

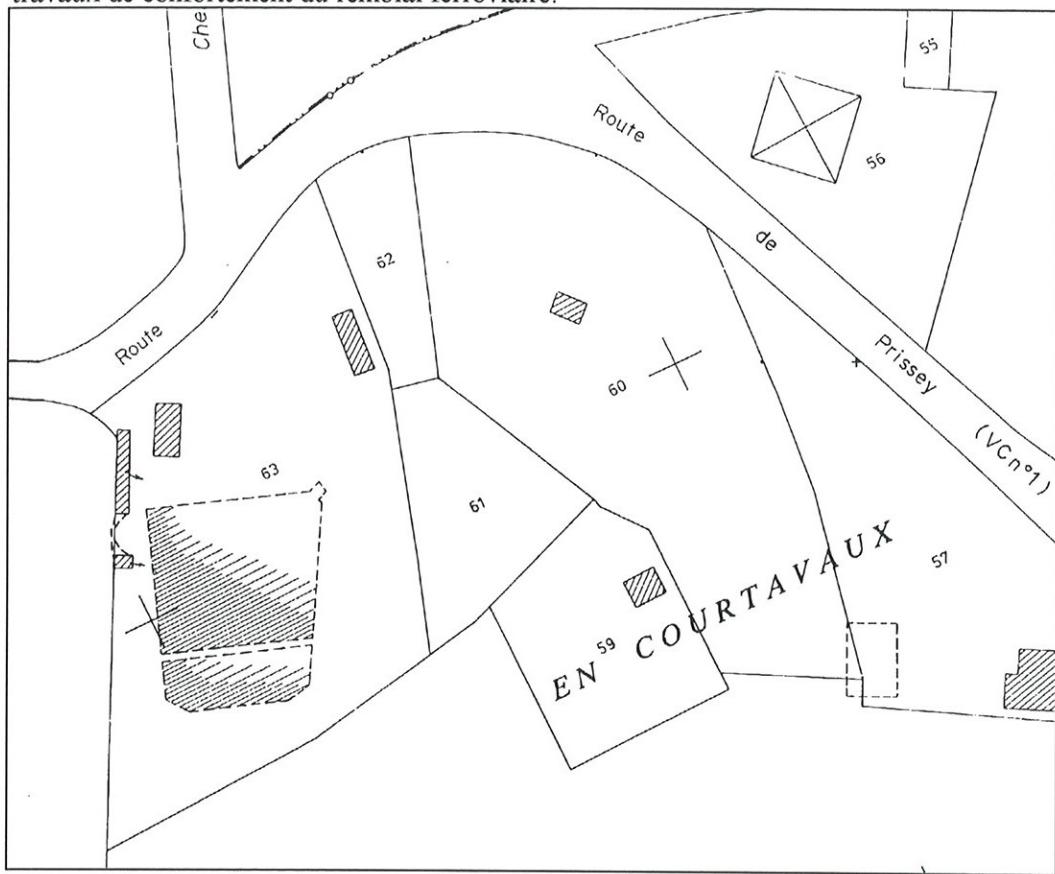
L'accès à la zone de captage s'effectue par un chemin qui s'arrête au niveau du périmètre de protection immédiate et le site se trouve entre la RD109g et la RC 1.

Une habitation est située à proximité et en aval du puits (parcelle n°57). Des bâtiments s'observent sur les parcelles du complexe thermal (parcelles n°63 et 60). Un ancien bâtiment agricole avec stockage de produit fermentescible se trouvait encore récemment sur la parcelle n°56.

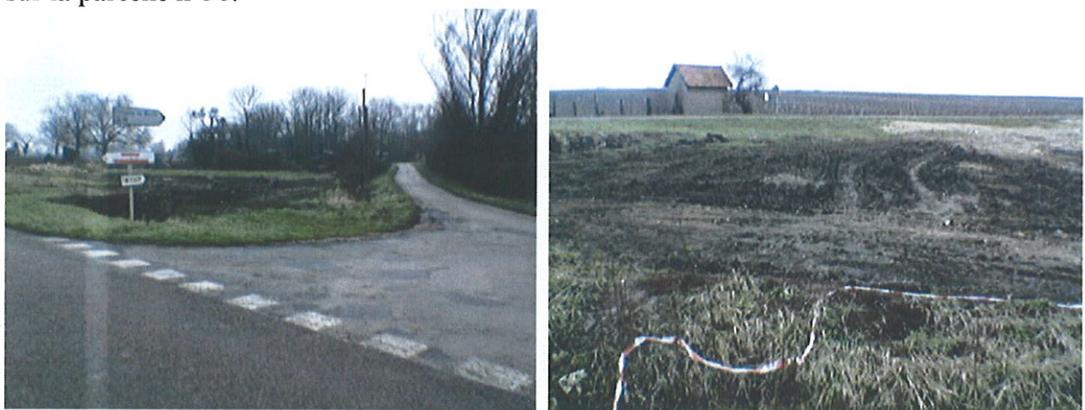
Le puits de commune de PRÉMEAUX PRISSEY est situé dans un environnement viticole et proche de voies de circulation dont la voie ferrée qui présente le risque le plus important. La ressource est sans protection naturelle au niveau de la piscine du complexe thermal voisin.
