Commune de Beaunotte

Etablissement des périmètres de protection
De la source au lieu-dit « Les Chenots »

EXPERTISE HYDROGEOLOGIQUE

octobre 2008

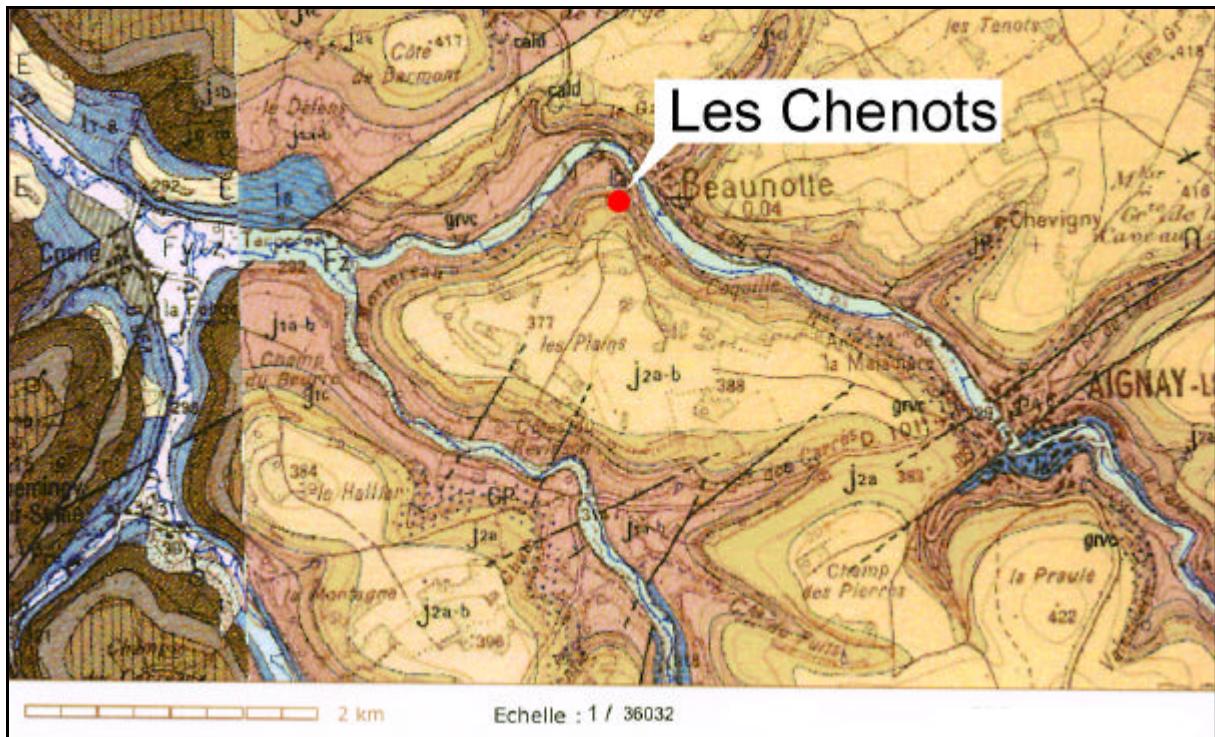
Figure 2 : Situation géologique de la source des Chenots

Les eaux émergent au contact avec les marnes à *Ostrea Acuminata* du Bajocien supérieur. Ces marnes sont surmontées par les calcaires gris à cassure anguleuse du Bajocien supérieur, puis par les calcaires du Bathonien. Ces derniers affleurent sur le plateau qui surmonte le village.

Les calcaires sont fissurés et perméables. L'eau s'infiltra dans les fissures, et s'écoule au contact des marnes où elle émerge. Dans la vallée de la Coquille, les affleurements sont masqués par une couverture d'éboulis.

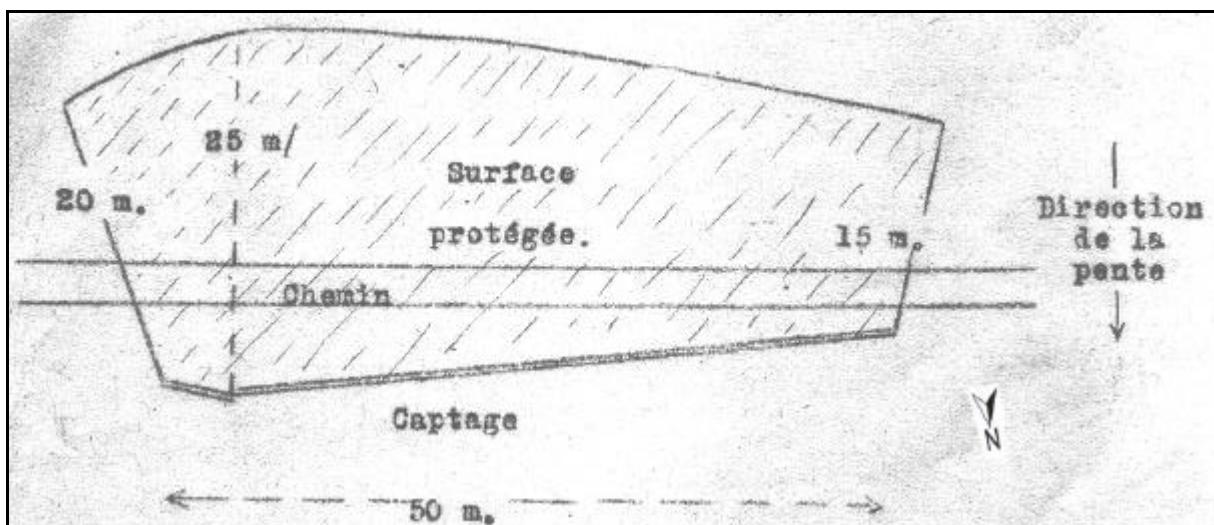
Figure 3 : Schéma du captage et du périmètre de protection proposé selon P. Rat (1949)

Selon P. Rat (1949), l'ouvrage a été réalisé vers 1924 pour permettre l'alimentation des fontaines mises en service en novembre 1925 (données archives). Le rapport hydrogéologique fournit un schéma, et la description est donnée dans le mémoire relatif à l'alimentation en eau potable de 1952. Il est indiqué que le captage est fait de deux galeries en « V » très ouvert d'une longueur totale de 50 mètres (figure 3). Le drain orienté ouest serait de 5 m, le drain Est de 45 m environ (P.Rat, 1949). Le dossier présentant les travaux relatif à l'alimentation en eau potable de 1952 confirme que la base des galeries est assise sur les marnes à « *Ostria Acuminata* ».

Le projet prévoyait la réalisation d'une bâche de 15 m³ pour permettre le pompage en direction du réservoir, le trop-plein de la bâche devant assurer toujours l'alimentation des fontaines. L'eau du captage devait être conduite à la bâche par une conduite en fonte en contrebas immédiat du captage. Cette bâche prévue était de forme carrée (2,5 m x 2,5 m), surmontée par un bâtiment pour abriter les pompes.

On peut remarquer qu'il n'y a pas de stricte concordance entre le schéma du rapport de 1949 et le périmètre clôturé. Si le point de collecte des eaux correspond au regard actuel du captage, cela signifierait qu'une grande partie du captage est en dehors de l'actuel périmètre. Il peut y avoir eu également des modifications du captage et du regard lors des travaux début des années 60 (travaux prévus décrits dans le dossier de 1952 mais réalisés 10 ans plus tard). Aucun plan de recollement n'a été retrouvé.

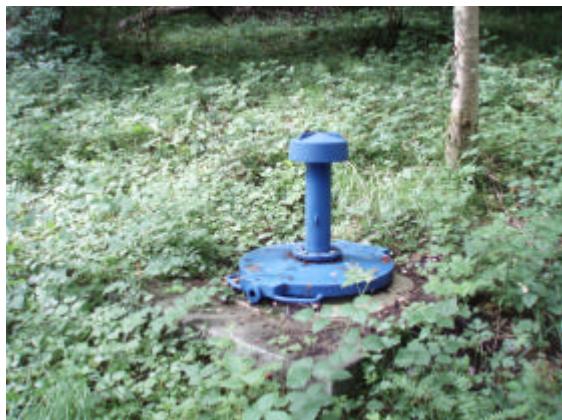
L'ouvrage de captage est accessible par un capot Foug qui protège l'accès aux galeries de drainage.

Tampon type Foug mis en place en 2003-2004 pour l'accès à la galerie, regard situé sur la parcelle 647.

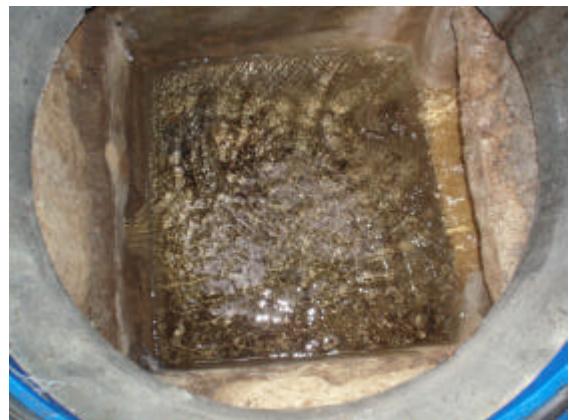
Sous le couvercle, on observe :

- une arrivée
- une chambre carrée peu profonde (moins d'un mètre), permettant une décantation de matières solides
- et un départ.

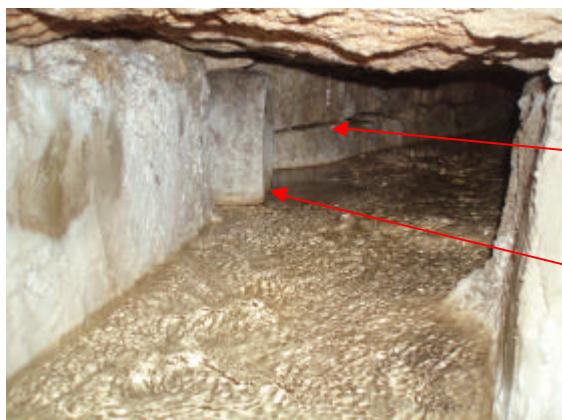
Au niveau de l'arrivée, on voit une galerie taillée dans les calcaires, de section rectangulaire, orientée vers le Sud-Sud-Ouest. A environ 1 mètre, on observe un autre venue par un tuyau ciment orienté vers l'Est. Compte tenu de la stratification verticale des bancs calcaires, de la topographie du site, on peut penser que les drains restent quasi-parallèles au chemin

Vue de la galerie depuis l'accès. On y voit :

- une galerie creusée dans les calcaires (arrivée orientée approximativement Sud-Sud-Ouest)
- un tuyau ciment (arrivée orientée approximativement Est)

Pour la définition des périmètres de protection et plus particulièrement du périmètre immédiat, il est essentiel de situer la position des drains. Il a été réalisé, par M. Vignier, un essai avec une tige métallique rigide pour définir la longueur des drains depuis le regard. La réponse du Maire a été la suivante : *j'ai effectué un sondage des drains sur environ 30ml, que j'ai rencontré aucun obstacle, que l'observation visuelle sur +/- 6m montre un ouvrage en très bon état, et que son orientation est Nord-Est / Sud-Ouest. Il s'agit d'un drain identifié rectiligne section 400x300.*

Le tuyau en ciment n'a pu être prospecté. Il semble donc qu'il y ait eu des aménagements lors des travaux réalisés depuis 1952, notamment au droit du regard de collecte. Il semblerait par contre que la structure de galerie drainante décrite par P. Rat n'est pas été modifiée.

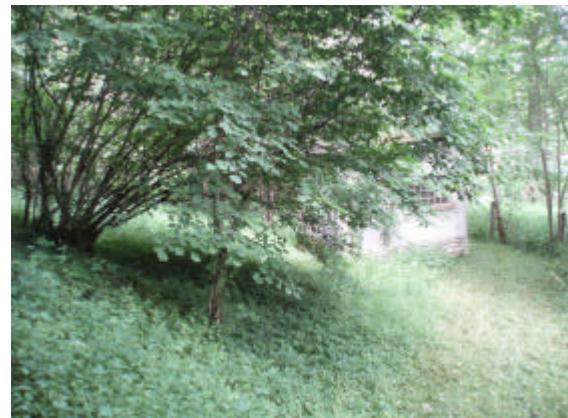
A cote de l'ouvrage de collecte, il a été construit la station de pompage vers le réservoir.

Le site est en légère pente. Ces ouvrages sont dominés par le chemin communal.

Ces deux ouvrages sont placés dans un site partiellement clôturé, boisé et enherbé.

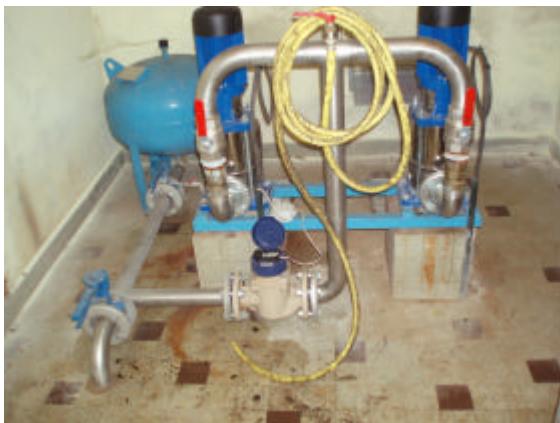
La source alimente une bâche de reprise de 30 m³ (capacité supérieure à celle initialement prévue qui était de 15 m³). L'eau est pompée vers un réservoir de 80 m³ servant également pour la réserve incendie. La chambre qui abrite les pompes accueille également la station de javellisation mise en place en 2005. La bâche de reprise est accessible par une plaque métallique au ras du sol.

Intérieur du local

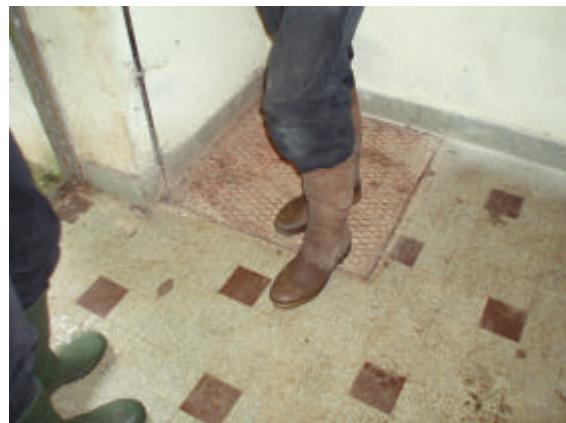
Accès à la bâche sous une plaque métallique
(accès non protégé des éventuelles souillures apportées par les personnes accédant au local)

Quelques aménagements seront à prévoir pour limiter les risques de contamination.

L'ouvrage est en bon état. Il conviendra, pour maintenir une qualité satisfaisante des eaux, de mieux protéger la bâche de pompage et plus particulièrement dans le local des pompes avec par exemple la mise en place d'un rebord pour éviter que des salissures n'y pénètrent.

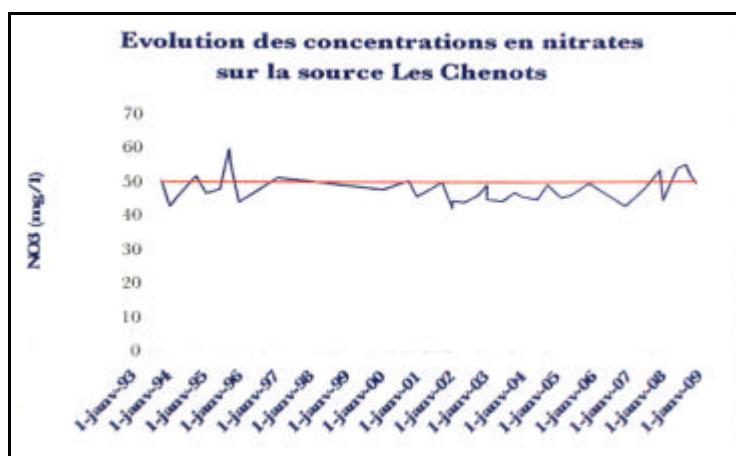
Figure 5 : Evolution des concentrations en nitrates à la source des Chenots (extrait du rapport complémentaire à l'étude préliminaire à la mise en place des périmètres de protection des la source des Chenots, 2008).

- Des teneurs en nitrates élevées proches du seuil réglementaires des 50 mg/l, et dont les valeurs les plus fortes ont dépassé ce seuil (12 valeurs sur 62). Ces dernières ont été relevées sur la période 1991 à 2000. Depuis 2000, les teneurs semblaient amorcer une décroissance mais les dernières analyses font craindre une nouvelle augmentation des concentrations (figure 5).

La source des Chenots est contenue dans des formations calcaires. La qualité actuelle de l'eau captée reste d'une manière générale conforme à la réglementation pour les paramètres analysés à ce jour. Quelques contaminations bactériologiques et chimiques modérées sont survenues. Une attention particulière doit être effectuée en direction de l'usage de fertilisants pour limiter la teneur en nitrates dans les eaux.

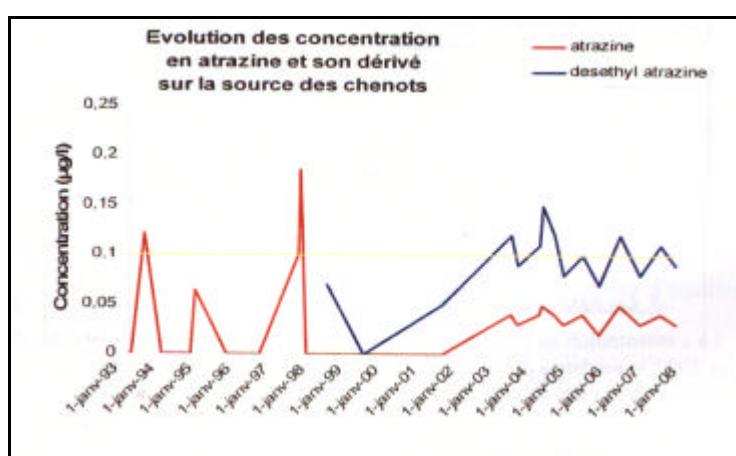
Figure 6 : Evolution des concentrations en atrazine et atrazine déséthyl à la source des Chenots (extrait du rapport complémentaire à l'étude préliminaire à la mise en place des périmètres de protection des la source des Chenots, 2008).

- Quelques traces d'ammonium (NH4) ont été détectée mais les concentrations restent inférieures à la norme pour la consommation humaine ;
- La présence régulière d'atrazine identifiée dès 1994 et de son métabolite l'atrazine désethyl dès 1999. Avec l'interdiction de l'utilisation de l'atrazine en

2003, les concentrations dans les eaux de la source tendent à se stabiliser autour de 0.04 µg/l pour l'atrazine et de 0.1 µg/l pour son métabolite (figure 6). Les concentrations des autres molécules sont inférieures aux seuils de détection ;

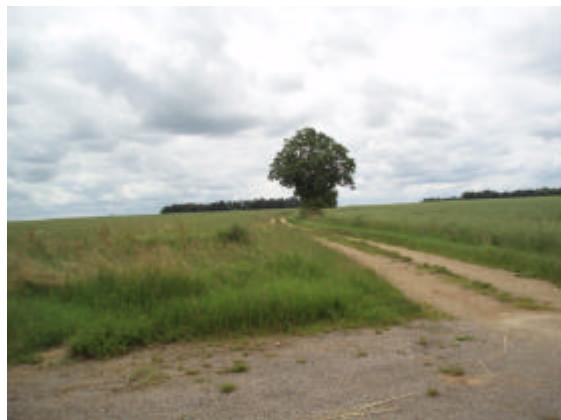
Le bassin versant de la source des Chenots se développe sur le plateau agricole au Sud de l'émergence. La vulnérabilité de la source est liée en grande partie aux pratiques culturales avec l'utilisation de fertilisants et de produits phytosanitaires et à l'accès à ce plateau (fuites accidentnelles d'hydrocarbures). Il n'est pas relevé d'autres éléments susceptibles d'accroître cette vulnérabilité.

Le plateau est occupé par de grandes parcelles cultivées, séparées entre elles par quelques haies ou arbres isolés.

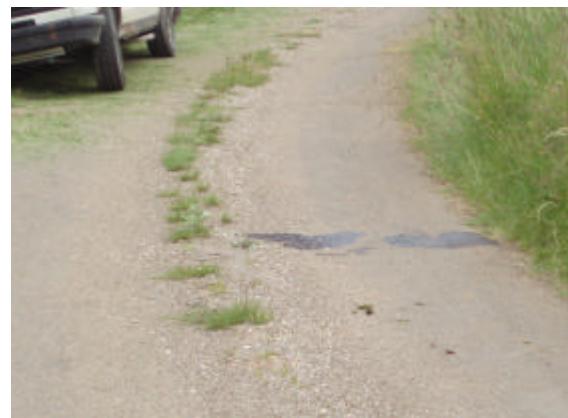
Fuite d'huiles sur le chemin de desserte agricole au droit du réservoir (vue prise le 16 juin 2008)

L'occupation actuelle des sols est en culture. Nous avons pu observer sur le chemin au droit du réservoir des traces d'huiles issues d'un véhicule. Outre l'application de la réglementation générale, sont interdits sur ce périmètre :

- L'accès au chemin par des véhicules motorisés sera réservé aux usufruitiers des parcelles desservies. Un panneau d'affichage indiquant cette limitation des accès sera placé aux extrémités du chemin.

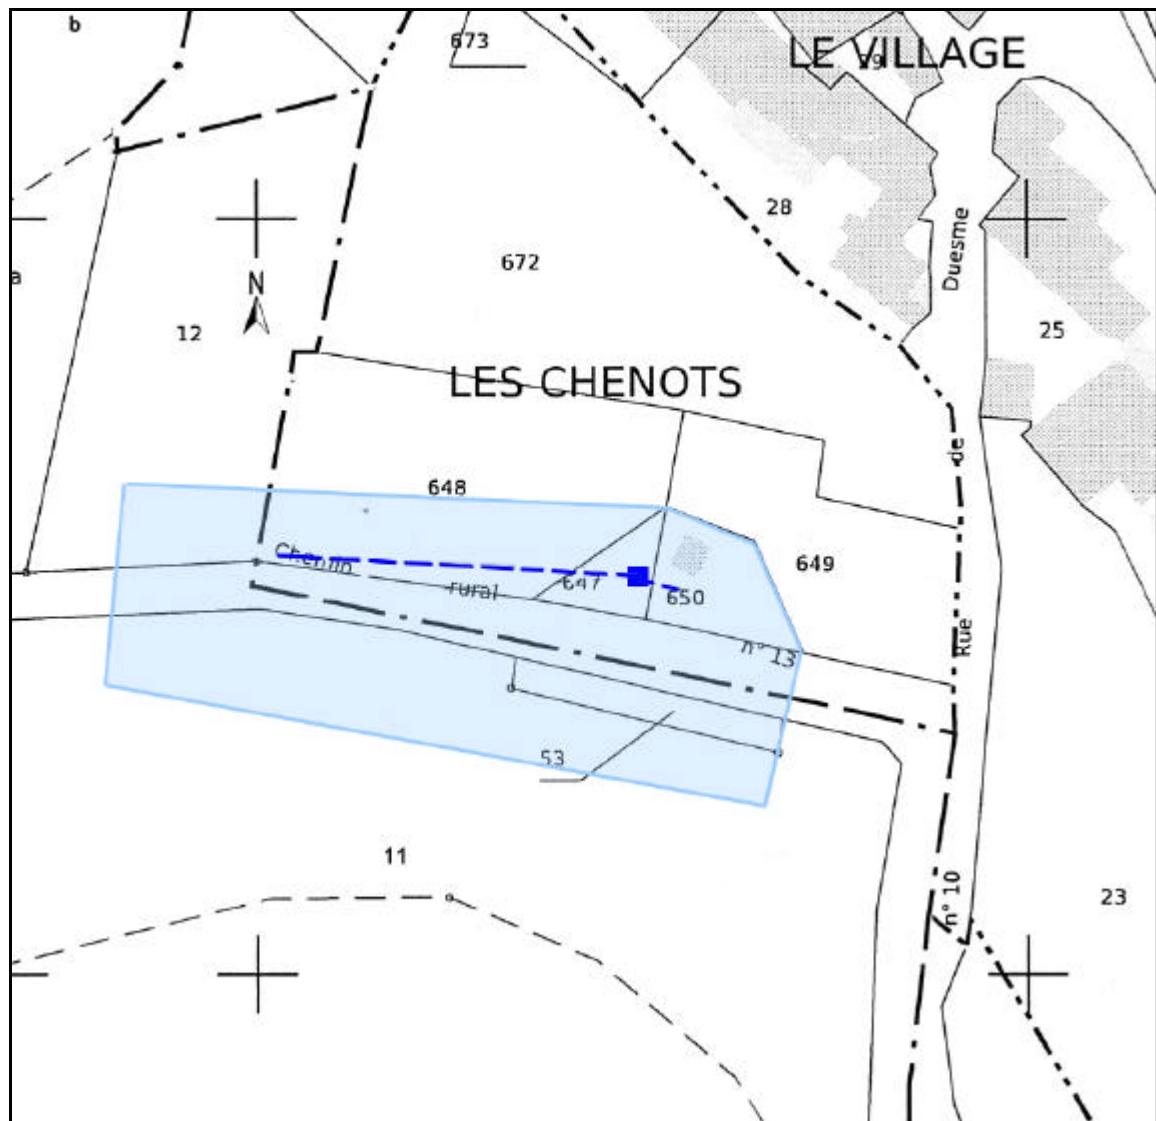
Figure 7 : Périmètre de protection immédiate proposé des ouvrages (échelle 1/1000)
Situation approximative des drains et de leur orientation, évaluée à partir des données historiques et de terrain

Il s'étendra sur tout ou partie des parcelles n°11, 53, 647, 650, 648, le chemin rural dit de la Brosse, de la section C (figure 6).

Toute activité sera interdite à l'exception du nettoyage du site par des moyens mécaniques exclusivement et des travaux nécessaires à la préservation ou l'amélioration des ouvrages de captage.

Selon la réglementation, ce périmètre doit être clôturé et acquis en toute propriété par la commune. On veillera à limiter l'accès à ce périmètre aux personnes en charge de la surveillance et de l'entretien des ouvrages.

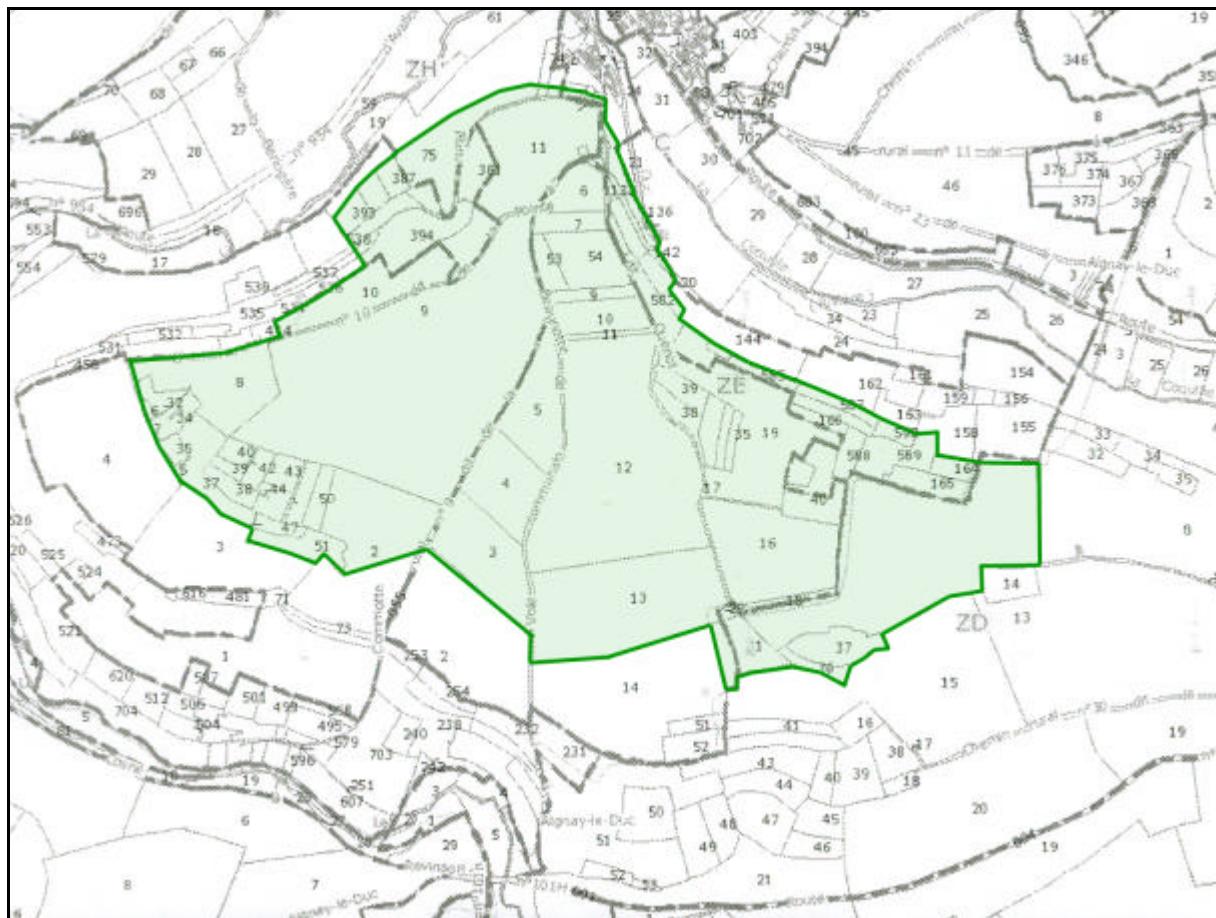
Figure 8 : Périmètre rapproché proposé de la source des Chenots

L'aquifère est libre et n'est naturellement pas protégé. Seule la préservation de l'environnement naturel permet actuellement sa protection. Le périmètre rapproché proposé s'étendra sur une grande partie de la zone d'alimentation (figure 7).

Ce périmètre rapproché couvre la plus grande partie du bassin versant d'alimentation, l'établissement d'un périmètre éloigné n'est pas utile dans cette situation.

- Toutes les excavations : extraction de matériaux, affouillements, carrières, etc.
- L'établissement de toute nouvelle construction, superficielle ou souterraine, et toute création de voie et chemins autre que ceux nécessaires à l'exploitation des ouvrages de production d'eau, de traitement, de stockage et de distribution ainsi qu'aux équipements communs nécessaires au service des eaux ;

- Il sera interdit d'utiliser tout produit chimique pour le déboisement ou le traitement des maladies (produits phytosanitaires, de biocides et défoliants) ;
