AVIS D'HYDROGEOLOGUE AGREE

Mise en place des périmètres de protection : Sources d'Eau de Feu, des Seillières, et de Combe de Liée 1 et 2

Commune de Chanceaux (21)

Lavans-lès-Saint-Claude, le 29 mai 2014

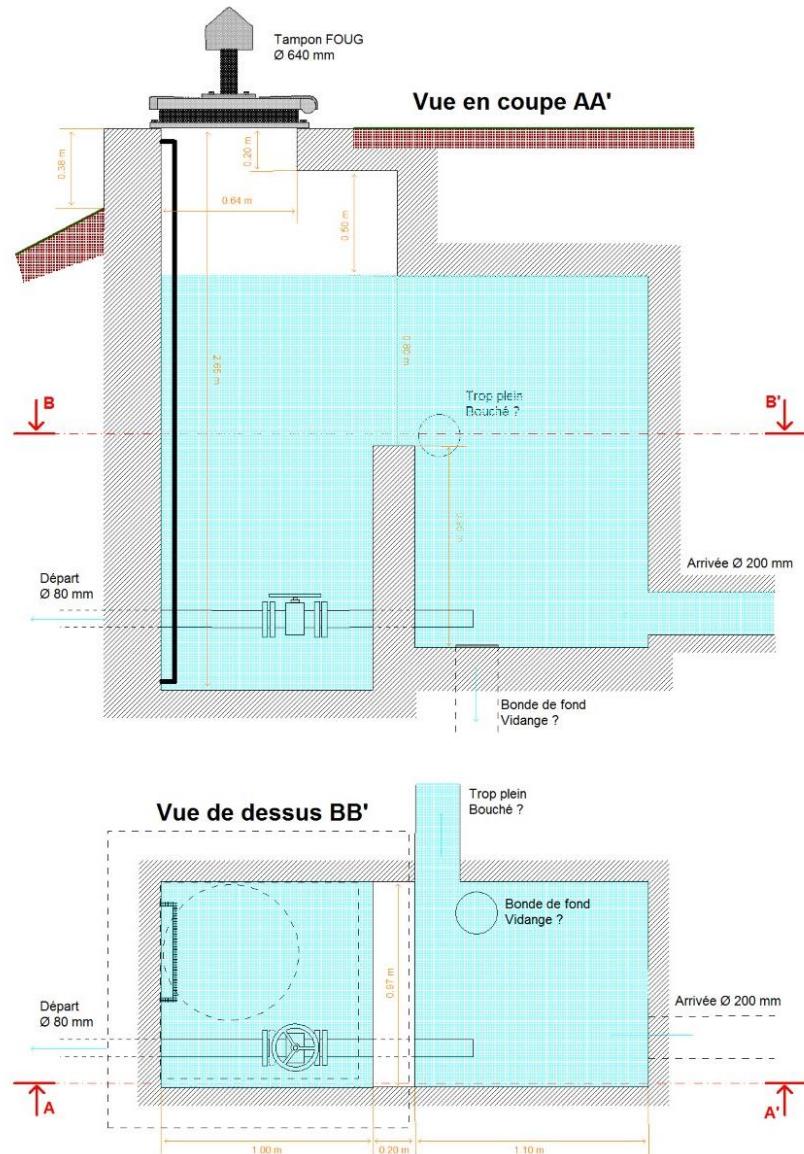
Figure 4 : Source Eau de Feu – Coupe, schéma et photos du captage

Le captage de la source Eau de Feu consiste en une chambre de collecte surplombée par une dalle béton de 1,40 m de côté. L'ouvrage est fermé par un tampon foug Ø 640 mm équipé d'une cheminée. L'ouvrage mesure 2,65 m de profondeur.

La chambre de captage est subdivisée en deux par un muret de 0,95 m de haut. Le premier bac récupère les eaux provenant d'un drain en fibrociment Ø 200 mm situé au fond du bac, de direction est. Sa longueur est d'environ 5 m (vu la proximité de l'ouvrage avec le versant). Le départ en direction de la station de pompage s'effectue par le biais d'une canalisation Ø 80 m dans le premier bac. Une bonde de fond est observable dans le premier bac, certainement pour vidanger l'ouvrage. Le point de rejet de cette canalisation n'a pas été trouvé à l'aval de l'ouvrage. Depuis sa réalisation à la fin des années 50, le captage n'a subi aucune réhabilitation.

Une canalisation de trop plein Ø 200 mm est située au raz du muret. Elle débouche dans le cours à quelques mètres du captage mais ne semble pas toutefois faire son office. Il est à noter également qu'aucune canalisation ne permet de vidanger le bac « pied-sec » lorsque celui-ci est en eau.

- ✓ Les cimentations intérieures de l'ouvrage sont globalement en bon état avec des conditions d'hygiène bonnes
- ✓ L'existence d'un défaut d'évacuation du trop-plein et de la bonde de fond (ouvrage plein d'eau)
- ✓ L'absence de système de vidange dans le compartiment pied-sec
- ✓ L'absence de périmètre clôturé autour de l'ouvrage et de fossé de détournement des eaux de ruissellement

- ✓ De mettre en place un périmètre de protection clôturé
- ✓ De réhabiliter les systèmes d'évacuation des eaux de l'ouvrage (trop-plein et bonde de vidange) et ainsi d'aménager un système d'évacuation des eaux garder le compartiment pied-sec.

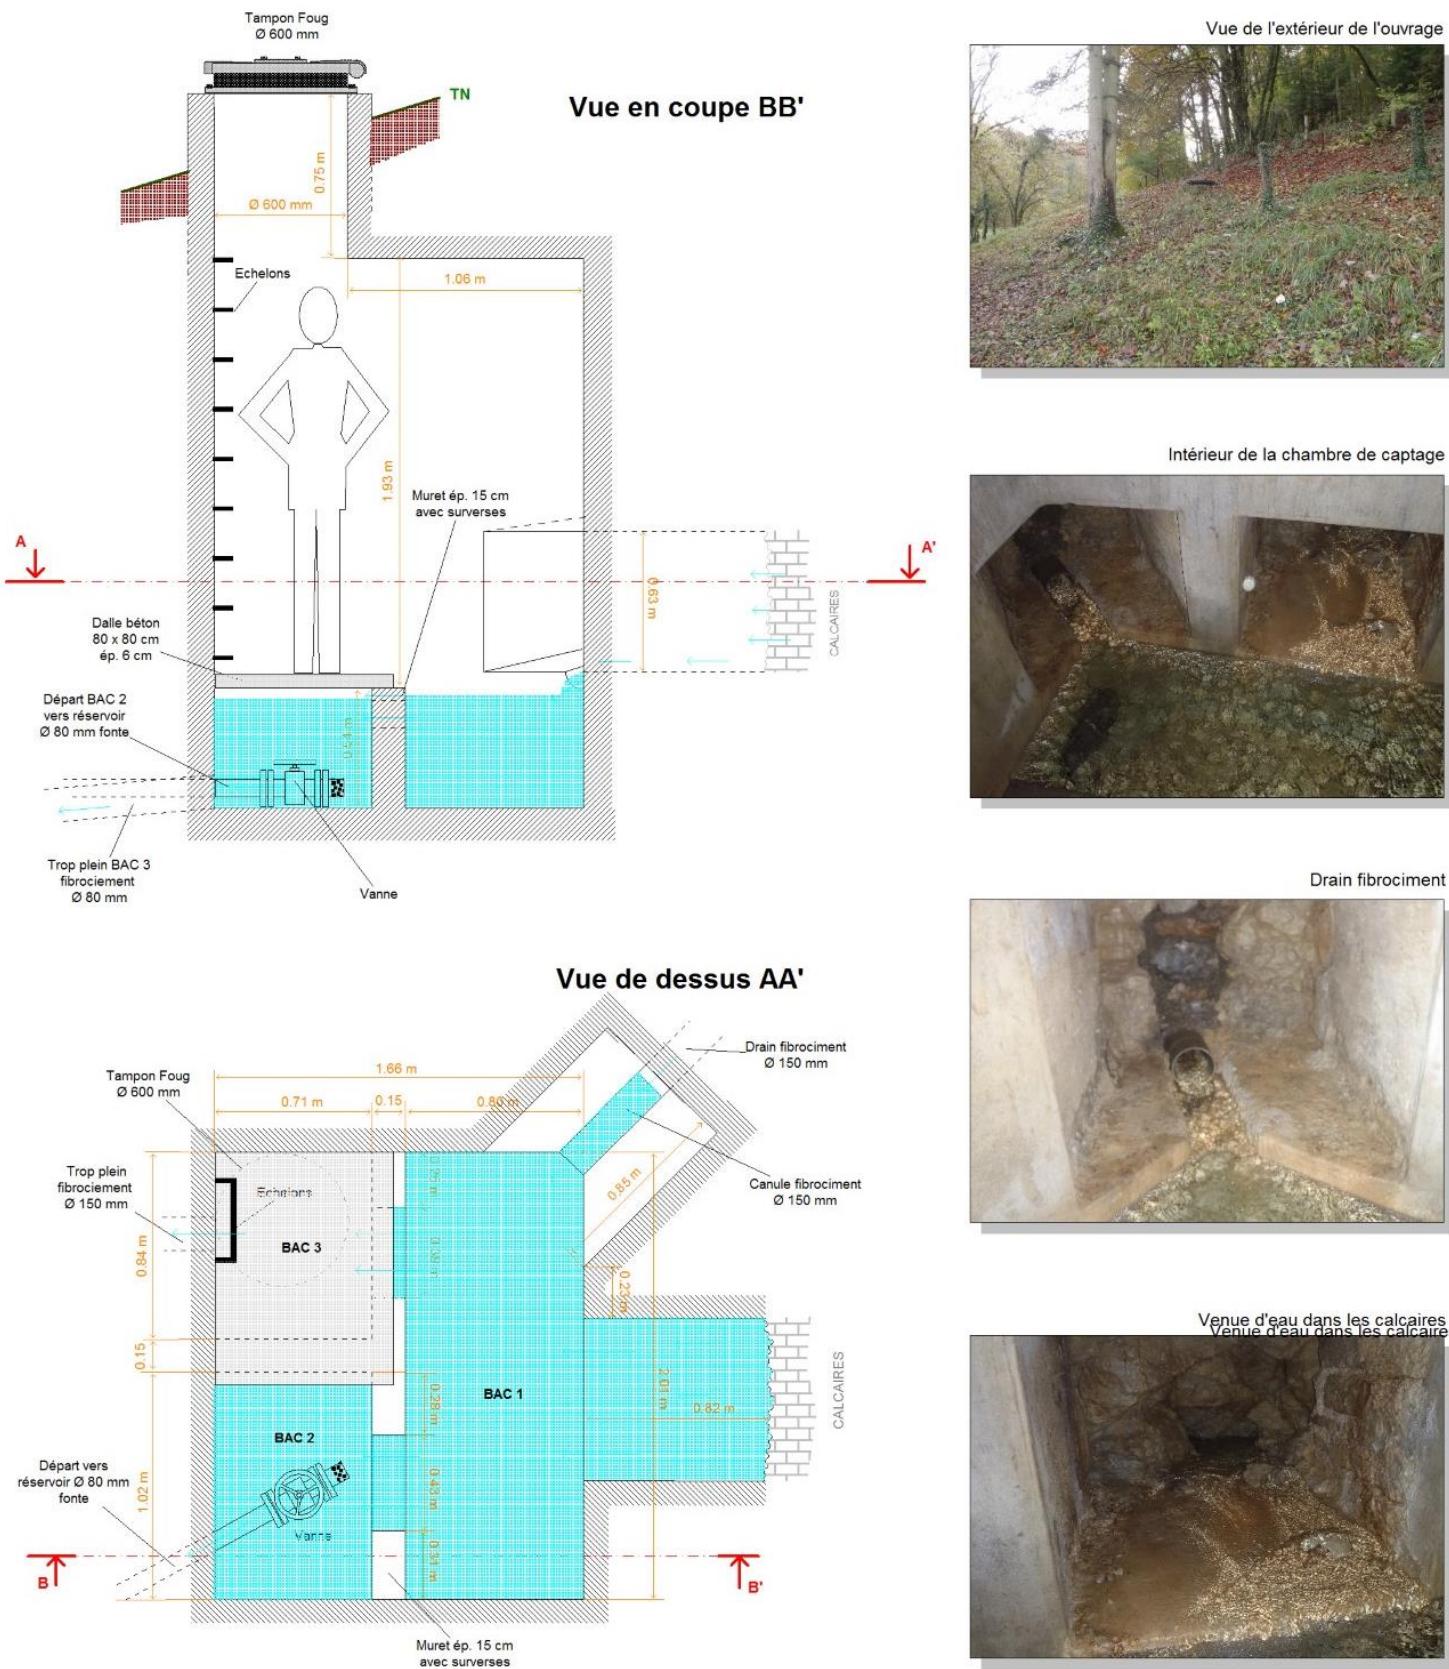
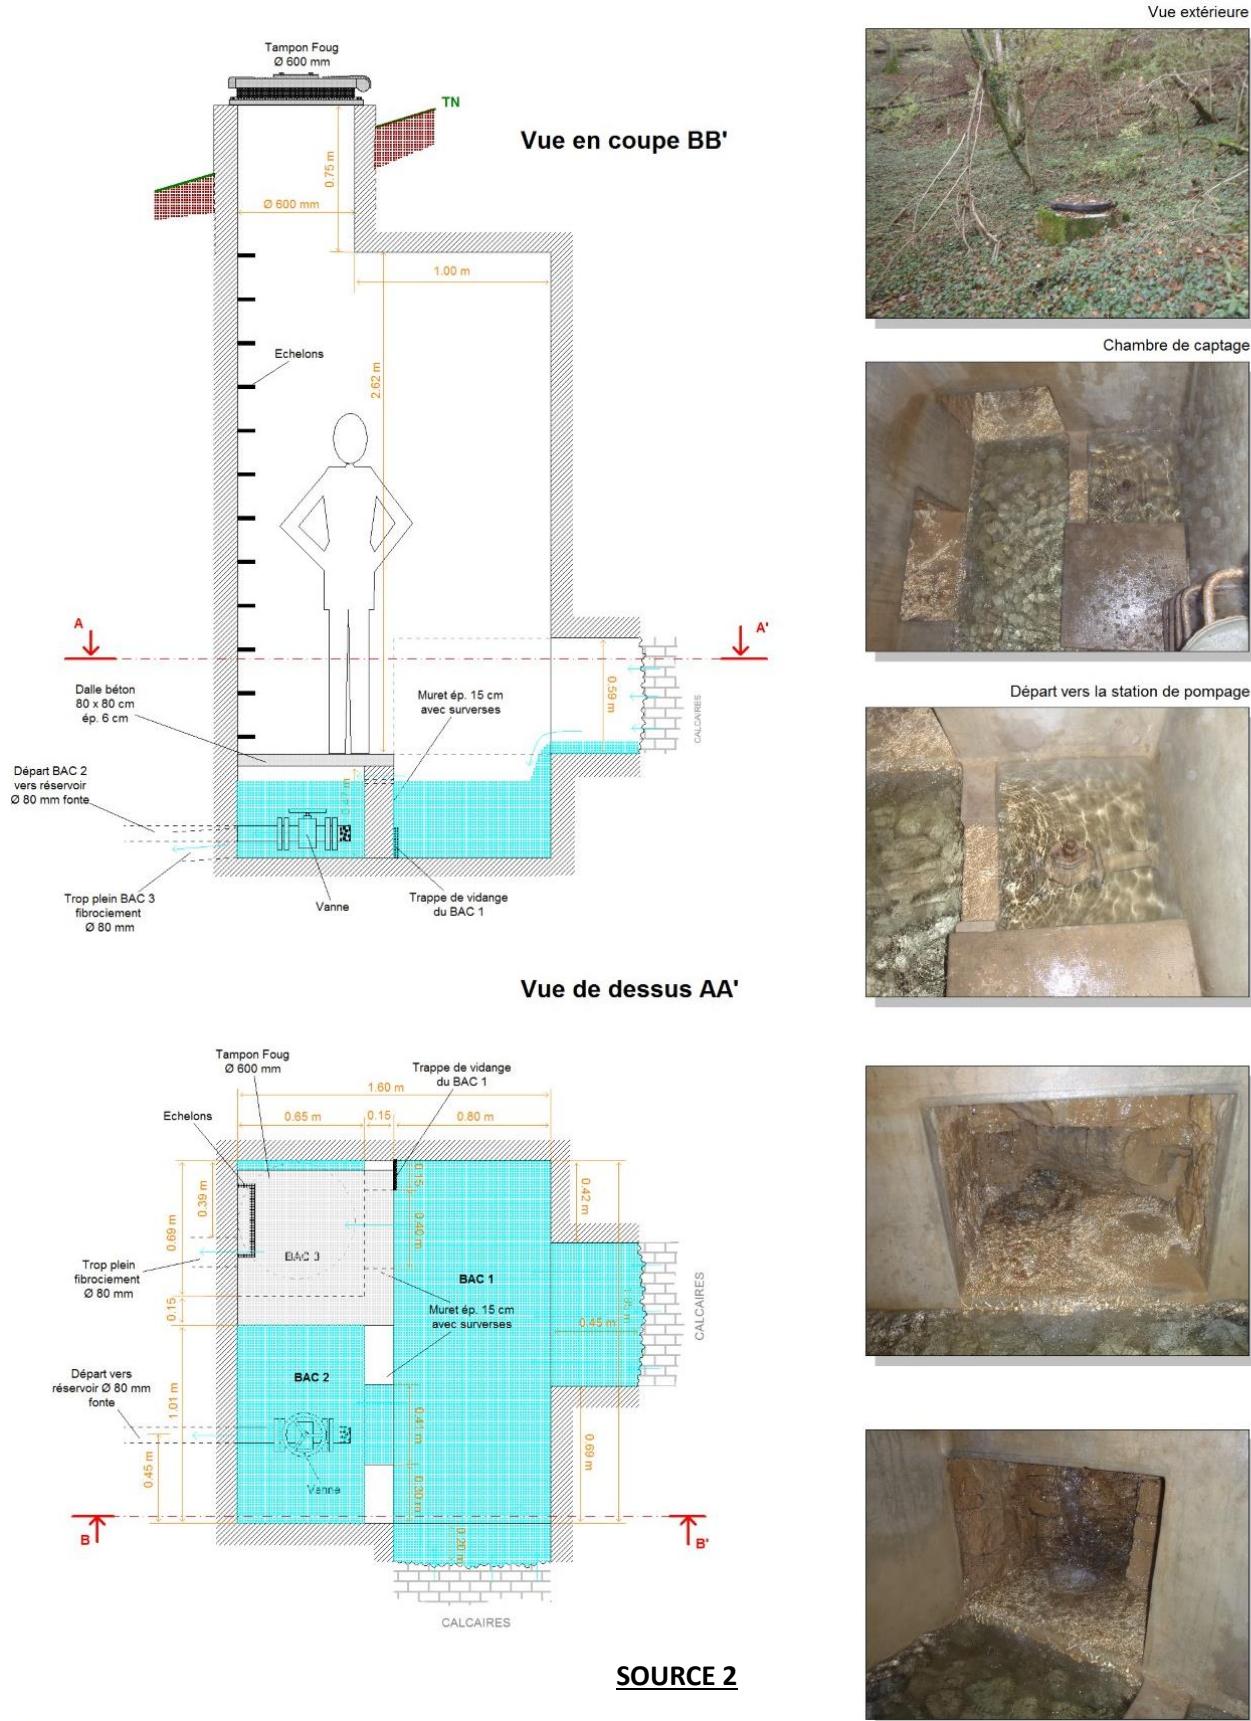
Figure 5 : Sources de Combe de liée – Coupes, schéma et photos des deux captages

L'ouvrage est fermé par un tampon foug Ø 600 mm non muni d'une cheminée d'aération. L'accès à la chambre de captage s'effectue par une cheminée d'accès équipée d'une échelle présentant une corrosion avancée.

L'ouvrage est fermé par un tampon foug Ø 600 mm non muni d'une cheminée d'aération. L'accès à la chambre de captage s'effectue par une cheminée d'accès (75 cm) équipée d'une échelle présentant une corrosion avancée.

Globalement, les ouvrages sont en bon état avec des conditions d'hygiène relativement bonnes.

Les pièces métalliques, et notamment les échelles d'accès, présentent toutefois un état de corrosion avancé.

- ✓ Un défaut d'étanchéité entre le tampon foug et la dalle béton sur le captage 1
- ✓ La présence, relativement limitée, d'insectes à l'intérieur des ouvrages
- ✓ L'absence de périmètres clôturés autour des ouvrages
- ✓ L'absence de fossé de détournement des eaux de ruissellement autour des ouvrages.

- ✓ D'améliorer l'étanchéité de l'ouvrage 1
- ✓ De mettre en place des périmètres clôturés autour des captages et de réaliser des fossés de détournement des eaux.

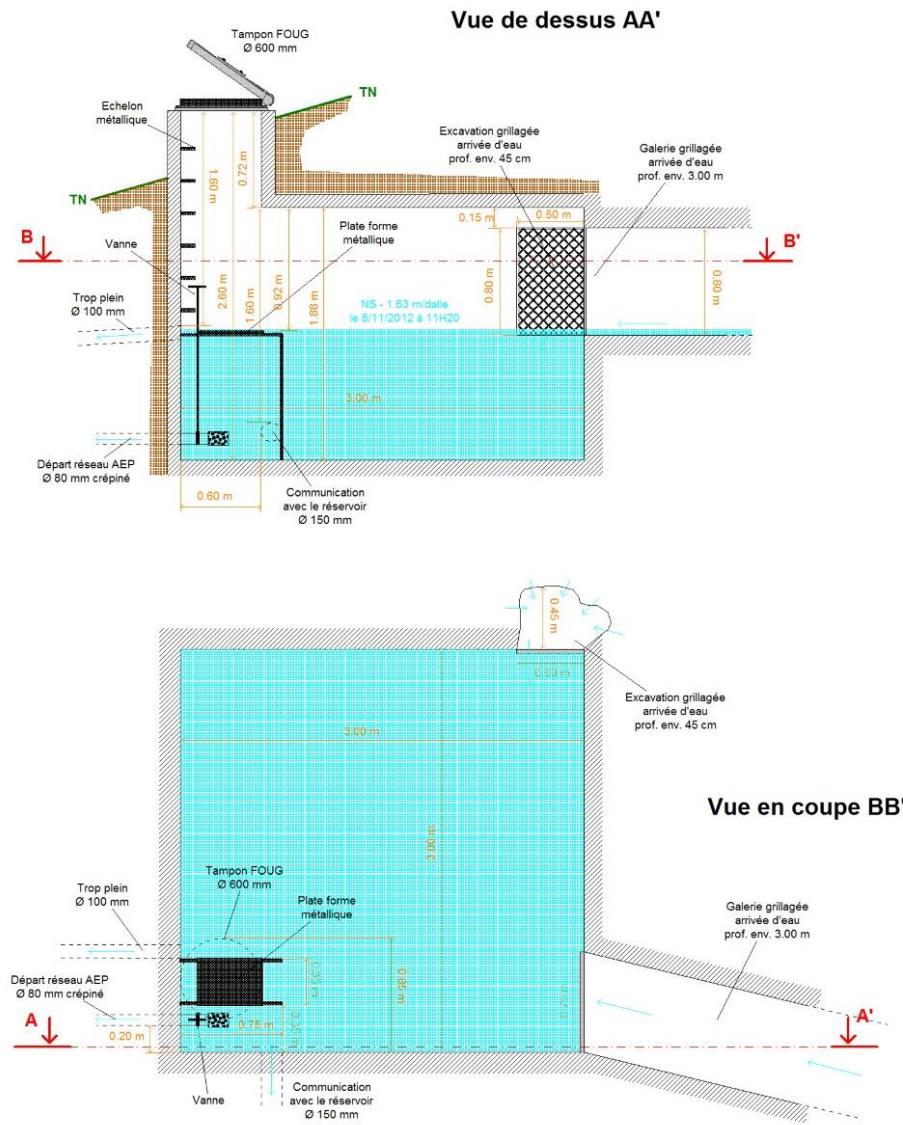
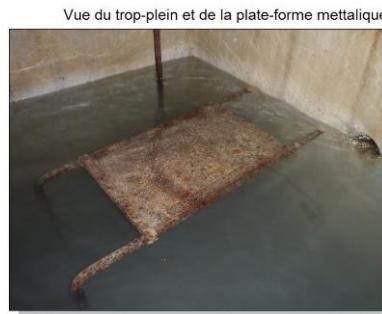
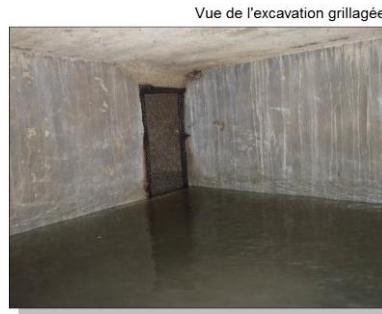
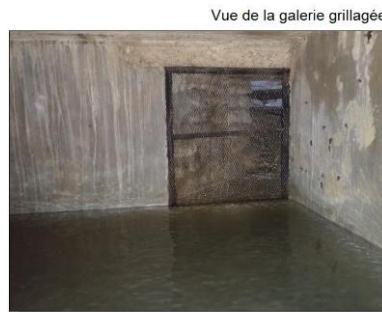
Figure 6 : Source des Seillières – Coupe, schéma et photos du captage

Globalement, les cimentations intérieures de l'ouvrage sont en bon état général avec des conditions d'hygiène relativement bonnes.

- ✓ **De mettre en place un périmètre de protection autour de l'ouvrage**
- ✓ **De changer le tampon foug**
- ✓ **De nettoyer le captage des particules fines et de mettre en place un muret pour créer un bac de décantation**
- ✓ **De déplacer le départ vers le réseau AEP depuis la chambre de captage dans le réservoir situé à côté**
- ✓ **Surélever la passerelle de manière à créer un pied-sec dans l'ouvrage.**

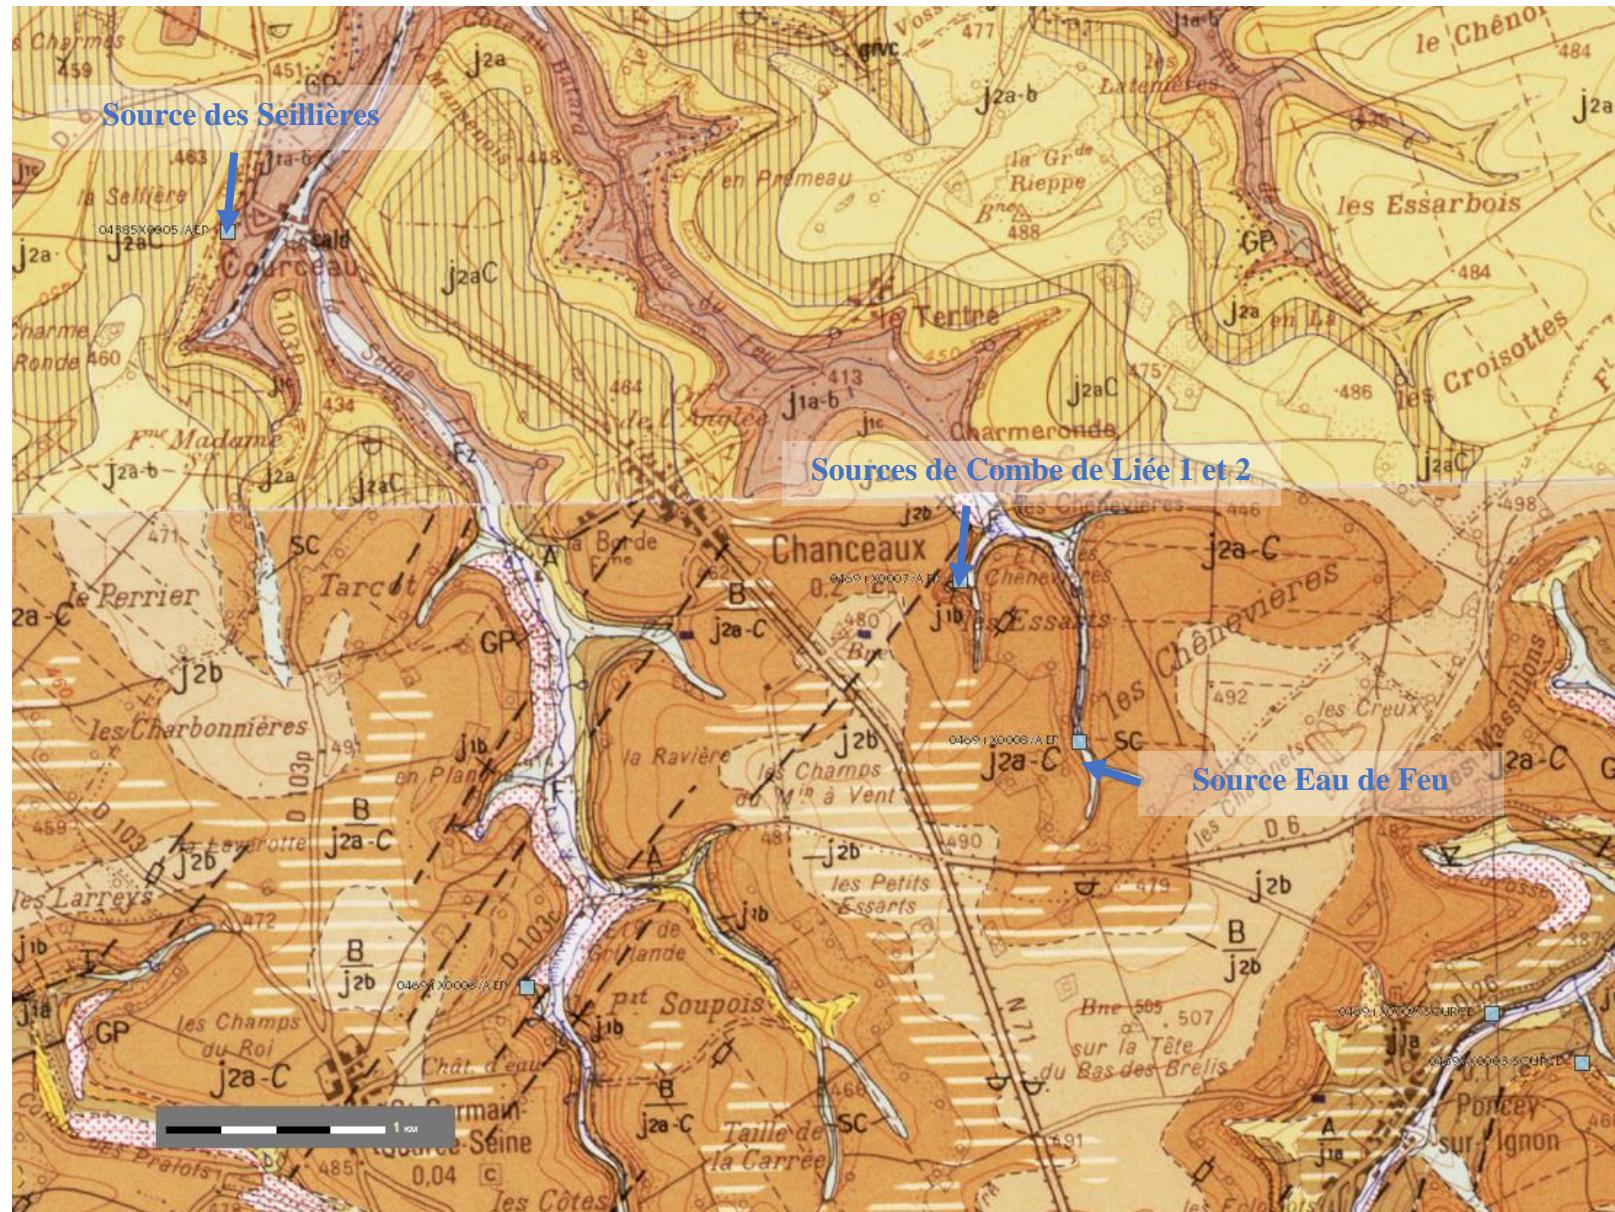
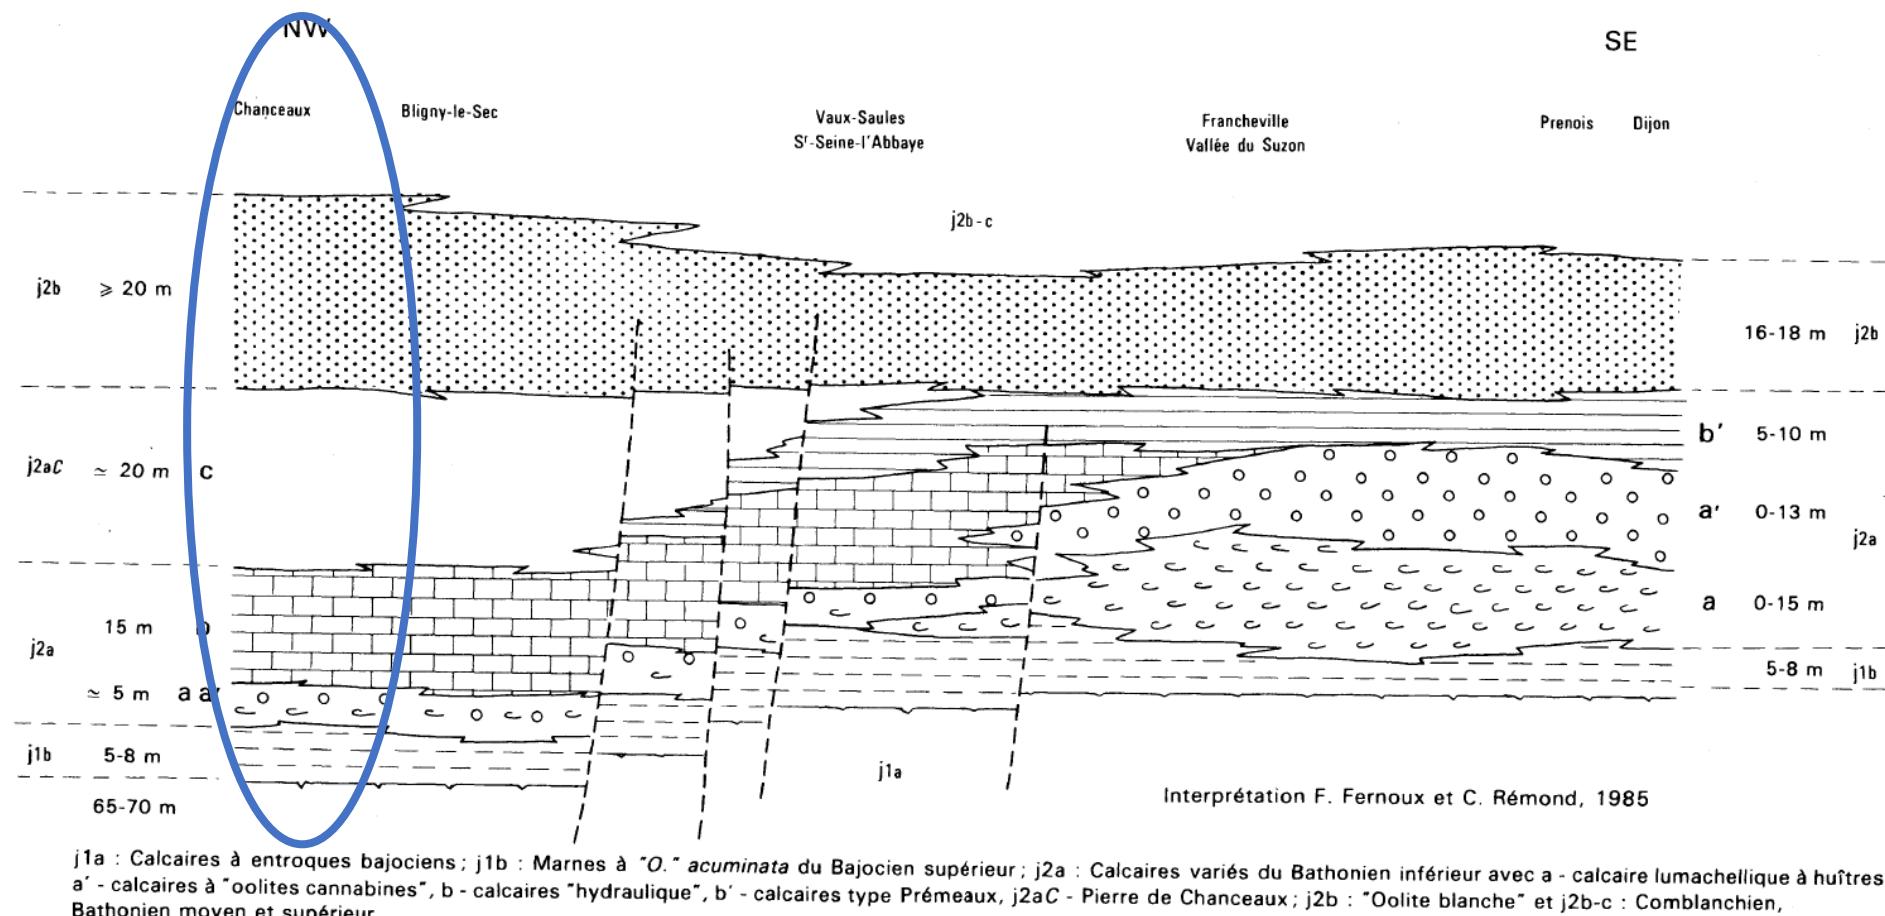
Figure 7 : Extrait des cartes géologiques de Aignay le Duc et Saint Seine l'Abbaye

- J2b (carte de St Seine l'abbaye) ou J2a-b (carte d'Aignay-le-duc), Bathonien moyen : Calcaire oolithique dits « oolithe blanche », d'une épaisseur de plus de 18 m (toit érodé sur le bassin Chanceaux). Le niveau est principalement composé d'un calcaire oolitique blanc, beige, crème ou rosé. Dans le secteur de Chanceaux, l'oolithe blanche forme des reliefs en dômes plaqués sur le plateau de calcaire j2aC. Elle est presque partout sur le plateau mêlée aux formations superficielles de type B (limons et cryoclastes). Il s'agit d'un calcaire plus ou moins poreux, perméable en grand par fissuration, incorporé dans le système karstique global du Bathonien. Milieu plus homogène que j2a (ci-dessous), avec karst largement développé et souvent sec en raison de sa position élevée par rapport au niveau de base

- J2a, Bathonien inférieur : calcaires fins type « Hydraulique », « Prémeaux », « Chanceaux » (j2aC) ; calcaires à « oolithes cannabines » et lumachelles à huitres, d'une épaisseur totale de 30 m. Il s'agit du réservoir hydrogéologique dont se déverse les sources de Chanceaux et du hameau de Courceau. Ce sont globalement des calcaires fissurés à tendance karstique, perméables en grand. Si ce réservoir peut contenir des cavités, son niveau inférieur est caractérisé par des effets de colmatage par dissolution dans la zone inférieure, plus argileuse et contenant des retenues d'eau à proximité de l'écran de déversement des sources j1b (ci-dessous)

- **L'aquifère capté par les sources de Chanceaux et du hameau de Courceau correspond aux calcaires du bathonien (J2a et J2b). Ces calcaires sont fissurés. Un faible développement du karst et une forme de colmatage par décalcification semble caractériser la base du réservoir hydrogéologique**
- **Ces calcaires sont peu protégés sur les plateaux par des formations superficielle de faible importance (B) voire inexistantes**
- **Le mur du réservoir est composé des formations bajociennes à *Ostrea Accuminate***
- **Etant donné l'aspect réduit et superficiel des réservoirs hydrogéologiques des sources, l'écoulement des eaux souterraines est fortement influencé par la topographie**

Schéma des variations de faciès et d'épaisseur des calcaires bathoniens
Hypothèse de failles synsédimentaires sur le futur seuil de Bourgogne

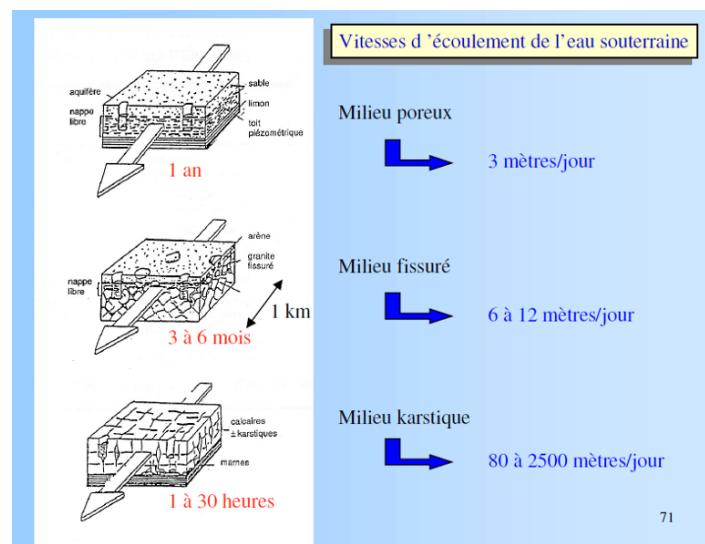
Figure n°8 : Vitesse d'écoulement des eaux souterraines en fonction du type d'aquifère (adapté de Drogue in Guillemin et Roux)

D'après la littérature, les vitesses de transfert des eaux souterraines sont (cf figure 8):

- De l'ordre du mètre/jour en milieu poreux ;
- De l'ordre de la dizaine de mètres/jour en milieu fissuré ;
- De l'ordre de la centaine au millier de mètres / jour dans les milieux karstiques.

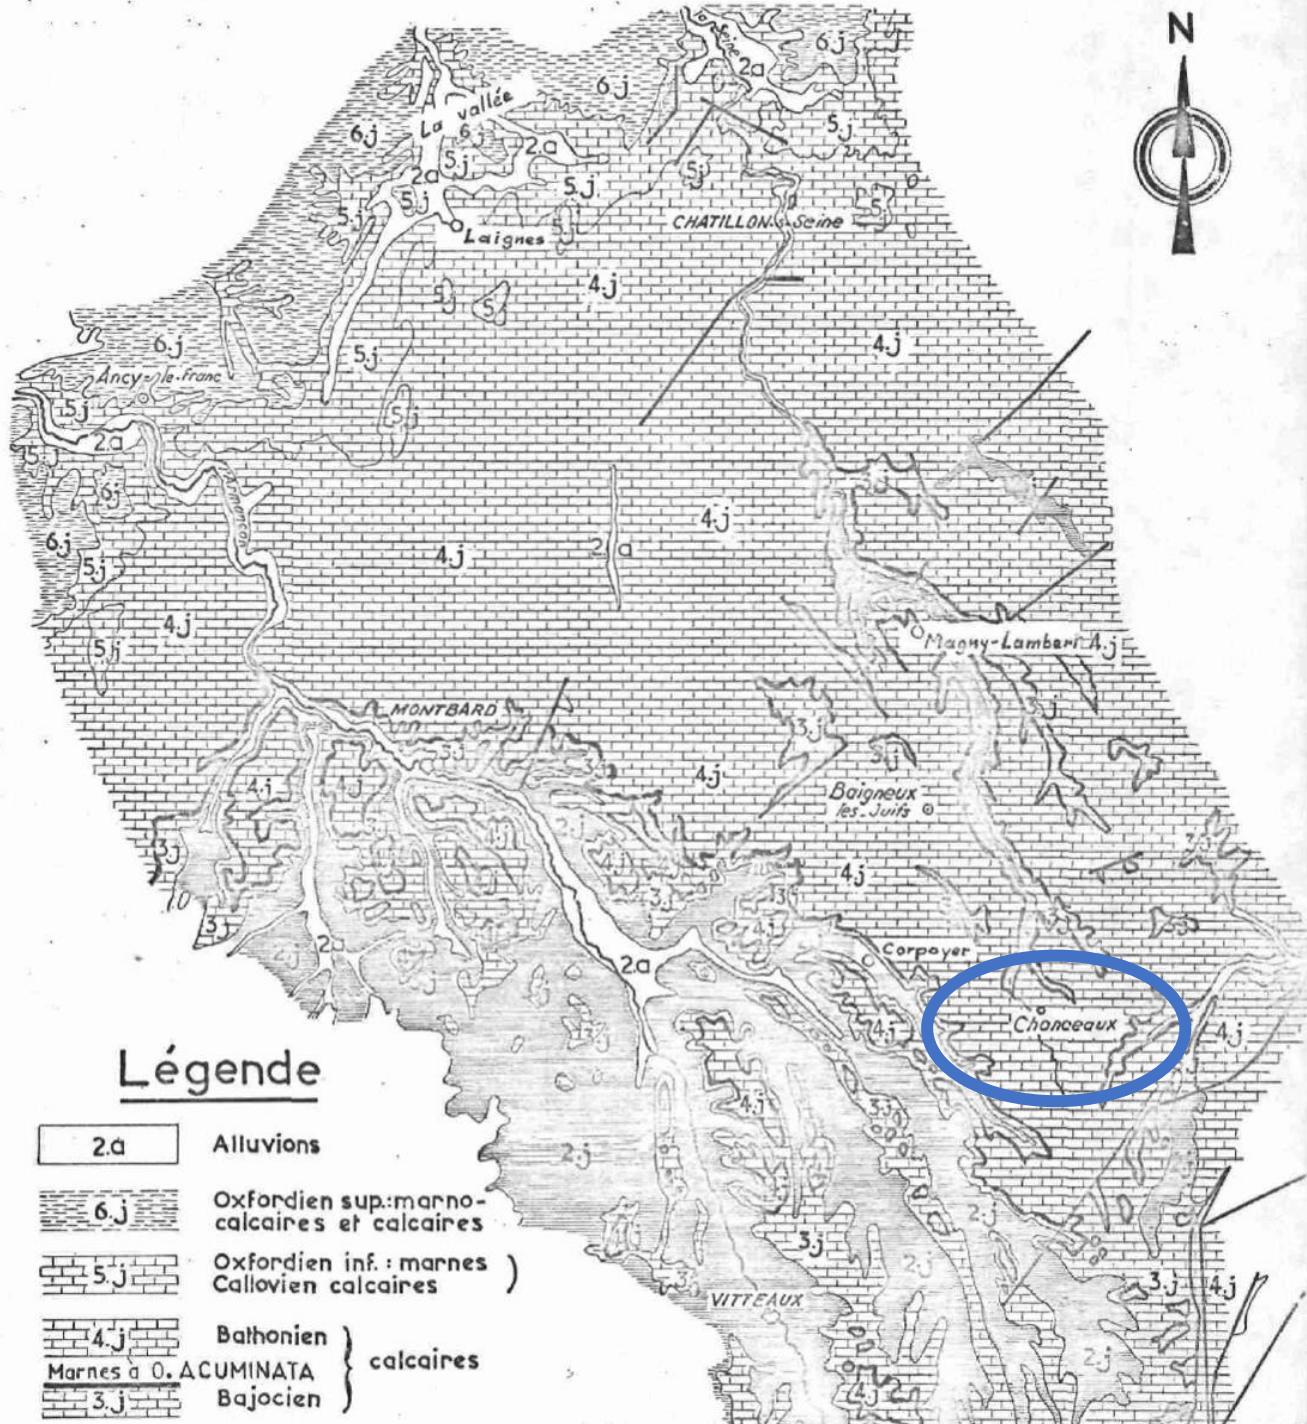
Figure 9 : Carte géologique schématique des plateaux du Chatillonnais

PLATEAU DU CHATILLONNAIS
Carte géologique schématique
(D'après la carte de France au 1/320 000)

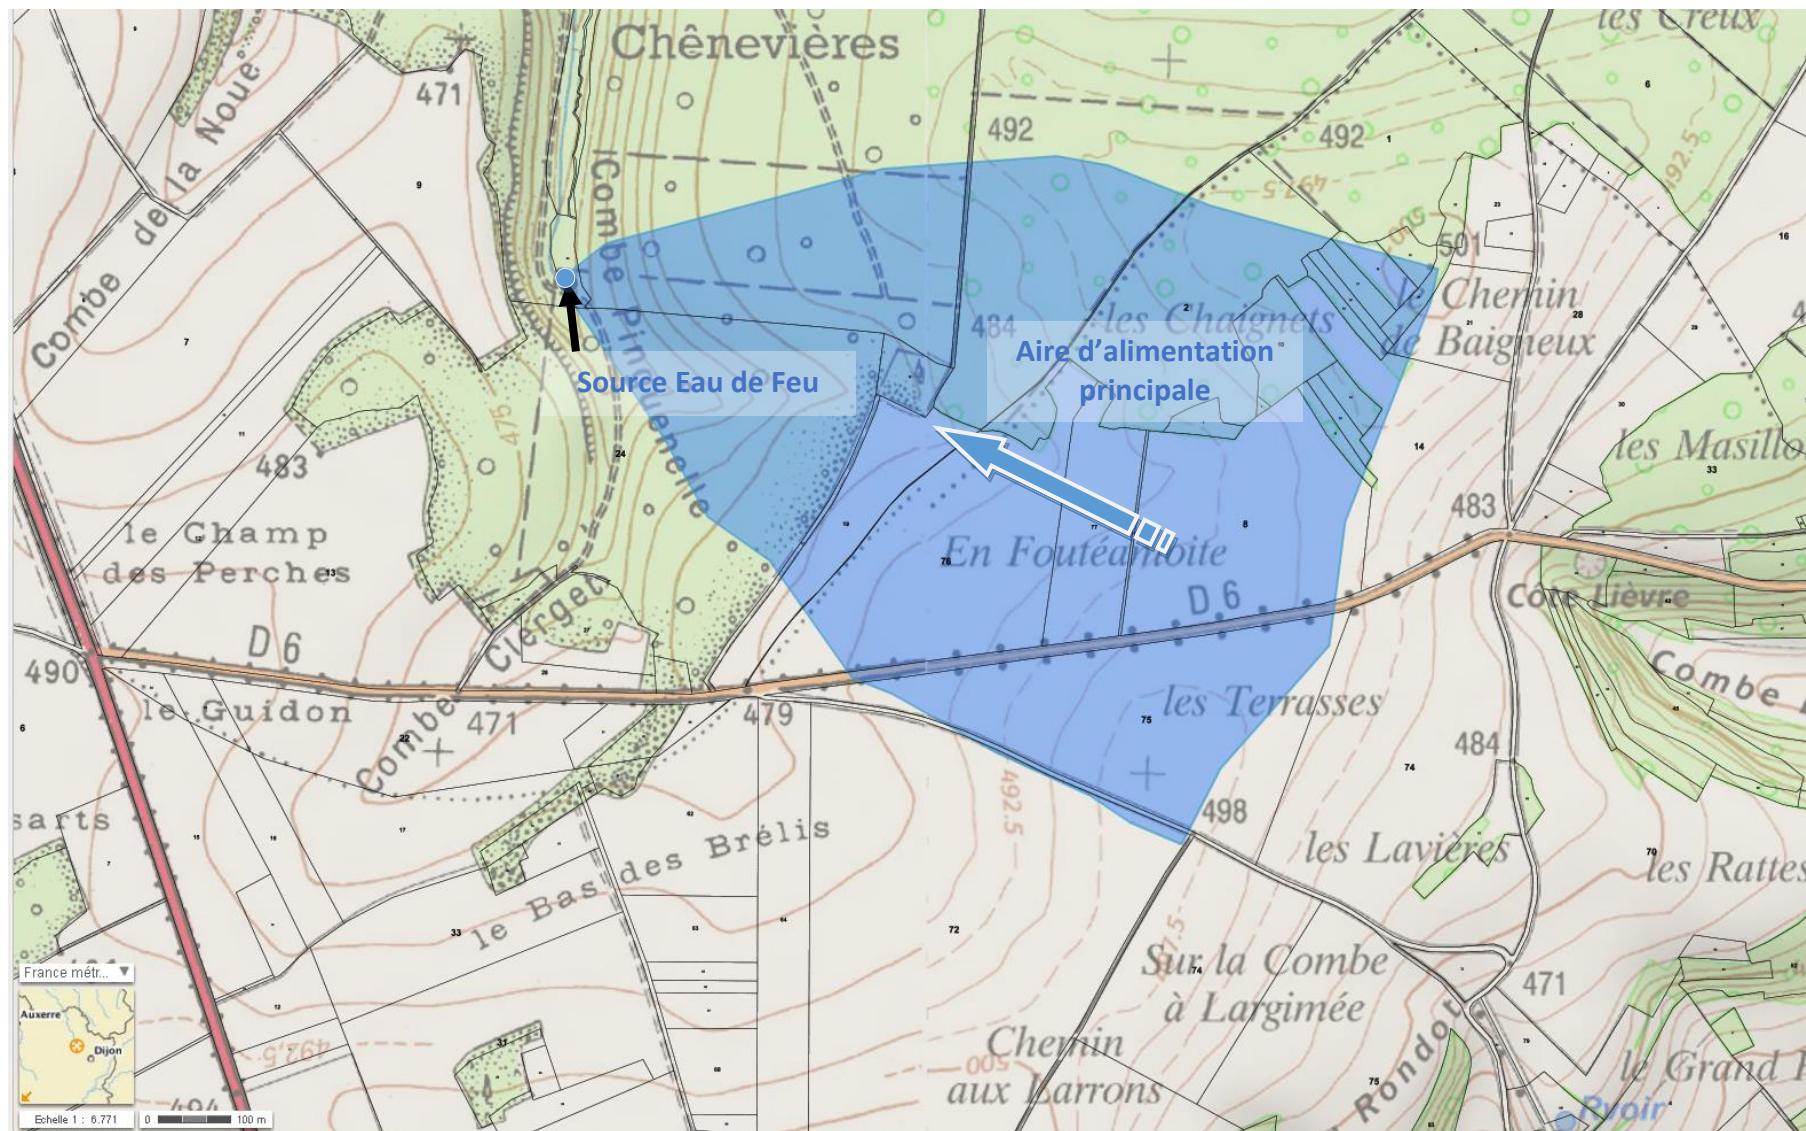
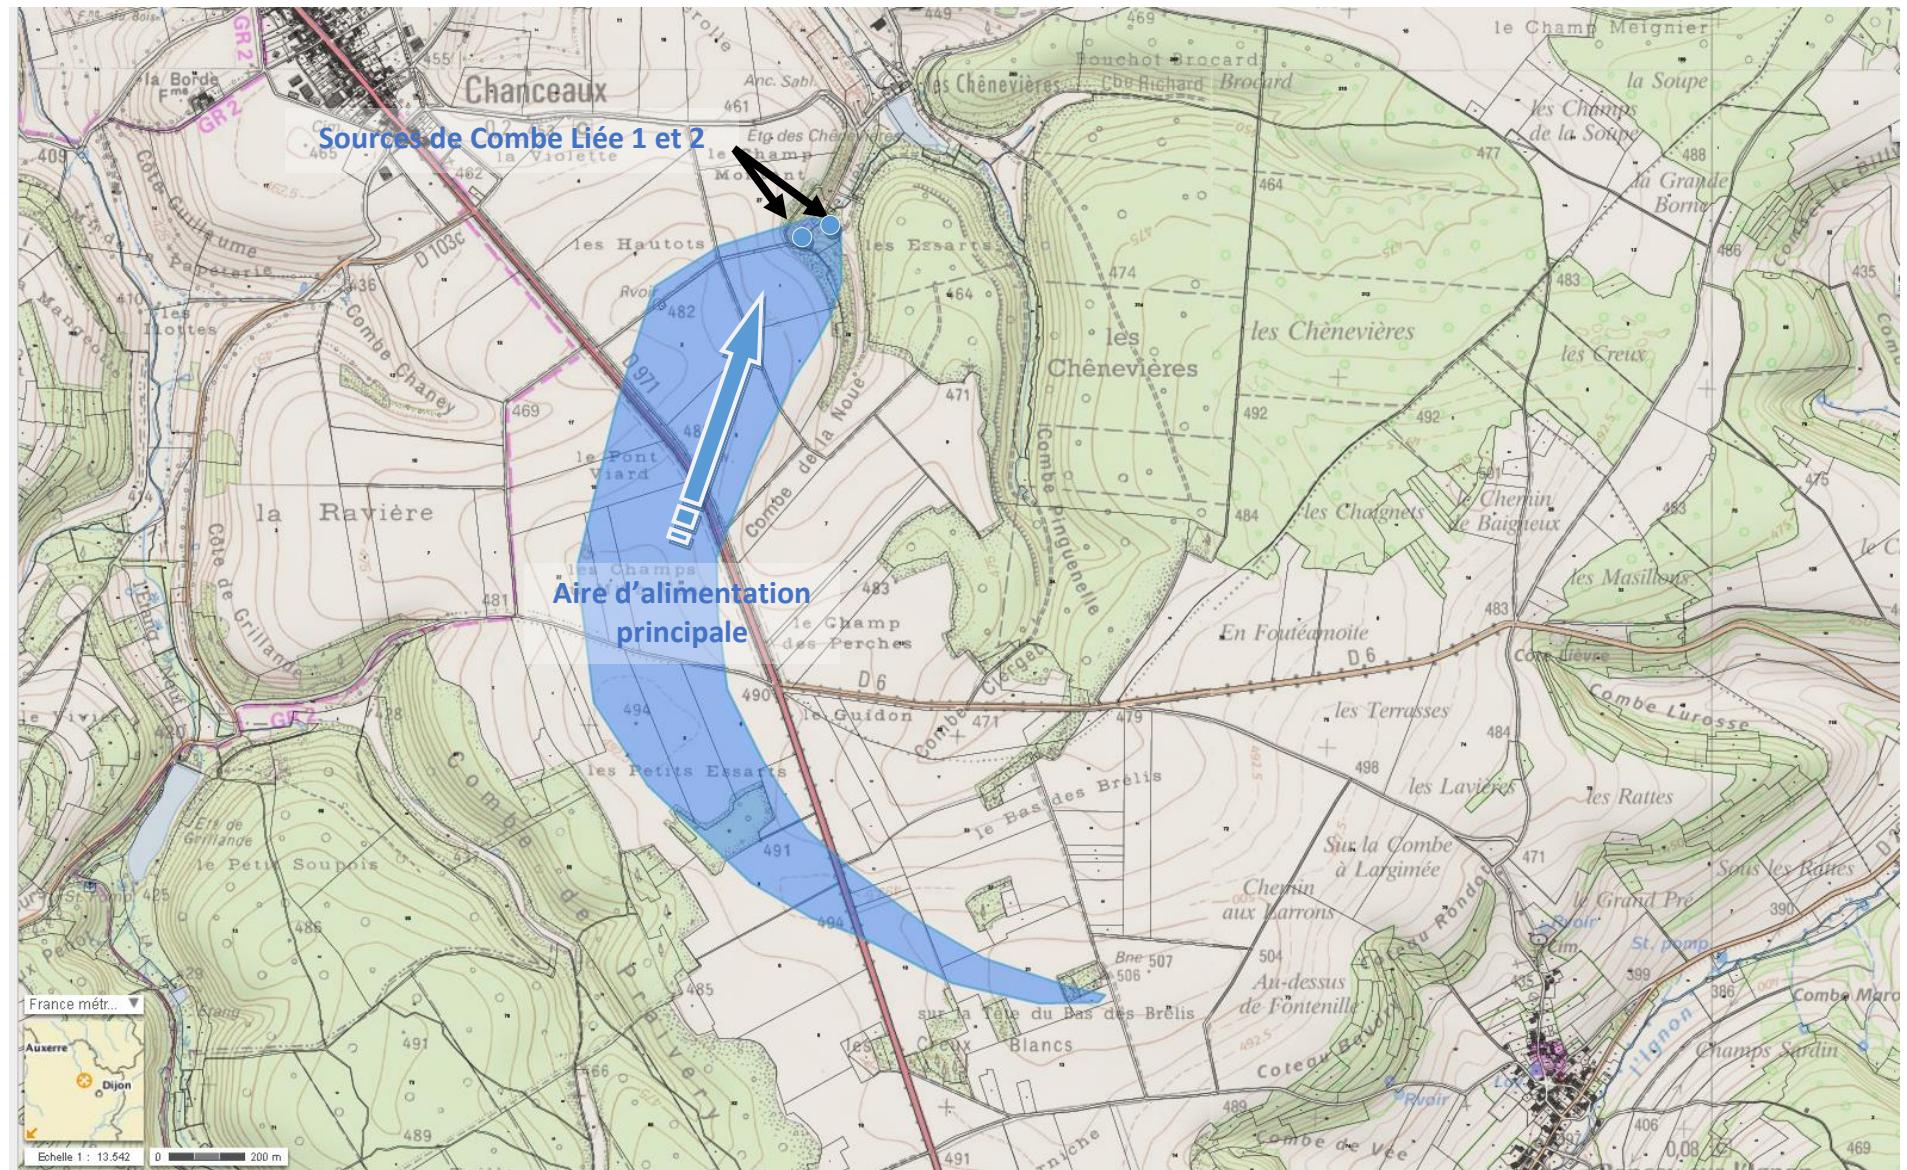
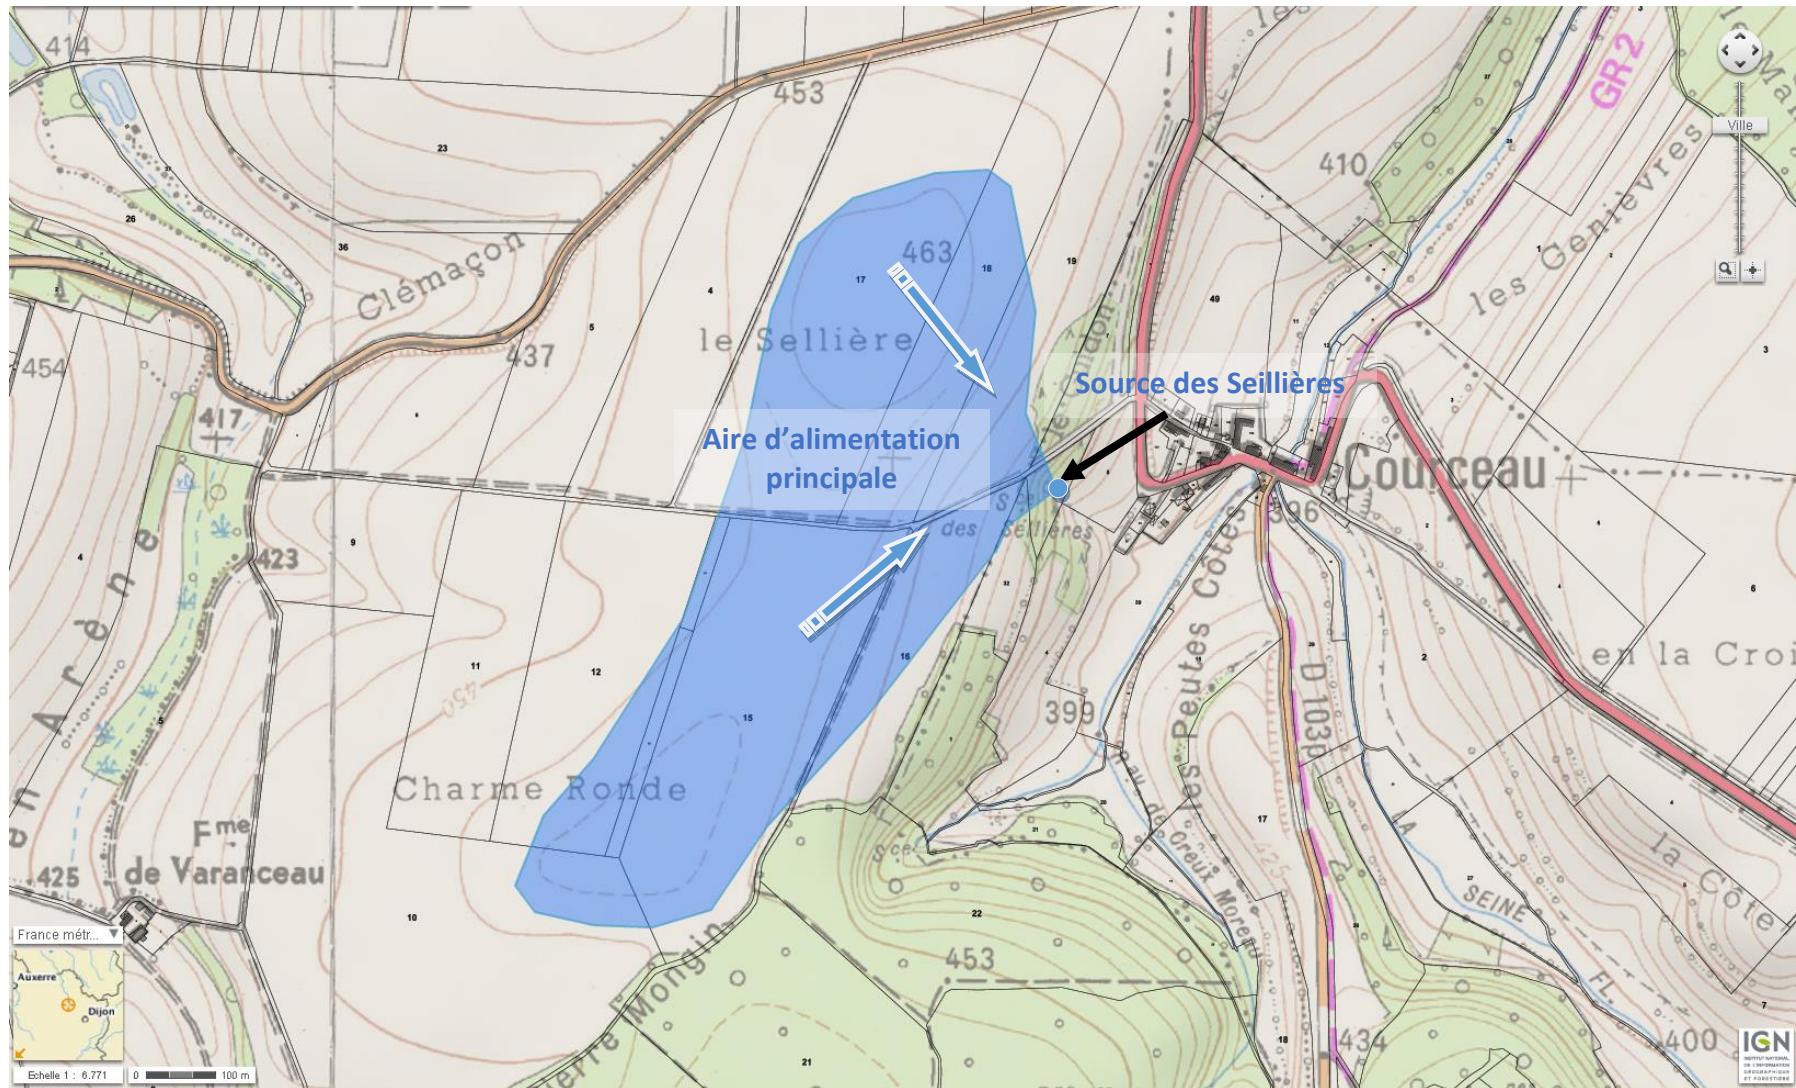
Figure 10 : Carte de l'aire d'alimentation principale des sources de la commune de Chanceaux

Afin de prendre en compte les phénomènes de ruissellement-infiltration depuis les coteaux, il convient de retenir une aire d'alimentation, en remontant jusqu'aux crêtes topographiques.

Débit d'étiage enregistré	Approximation de l'aire d'alimentation pour une pluie efficace annuelle de 50 mm
S. EAU DE FEU	4 m3/h	0,691 km2
S. COMBE DE LIEE (1)	Non pérenne	0,864 km2
S. COMBE DE LIEE (2)	5 m3/h	
S. DES SEILLIERES	2,5 m3/h	0,432 km2

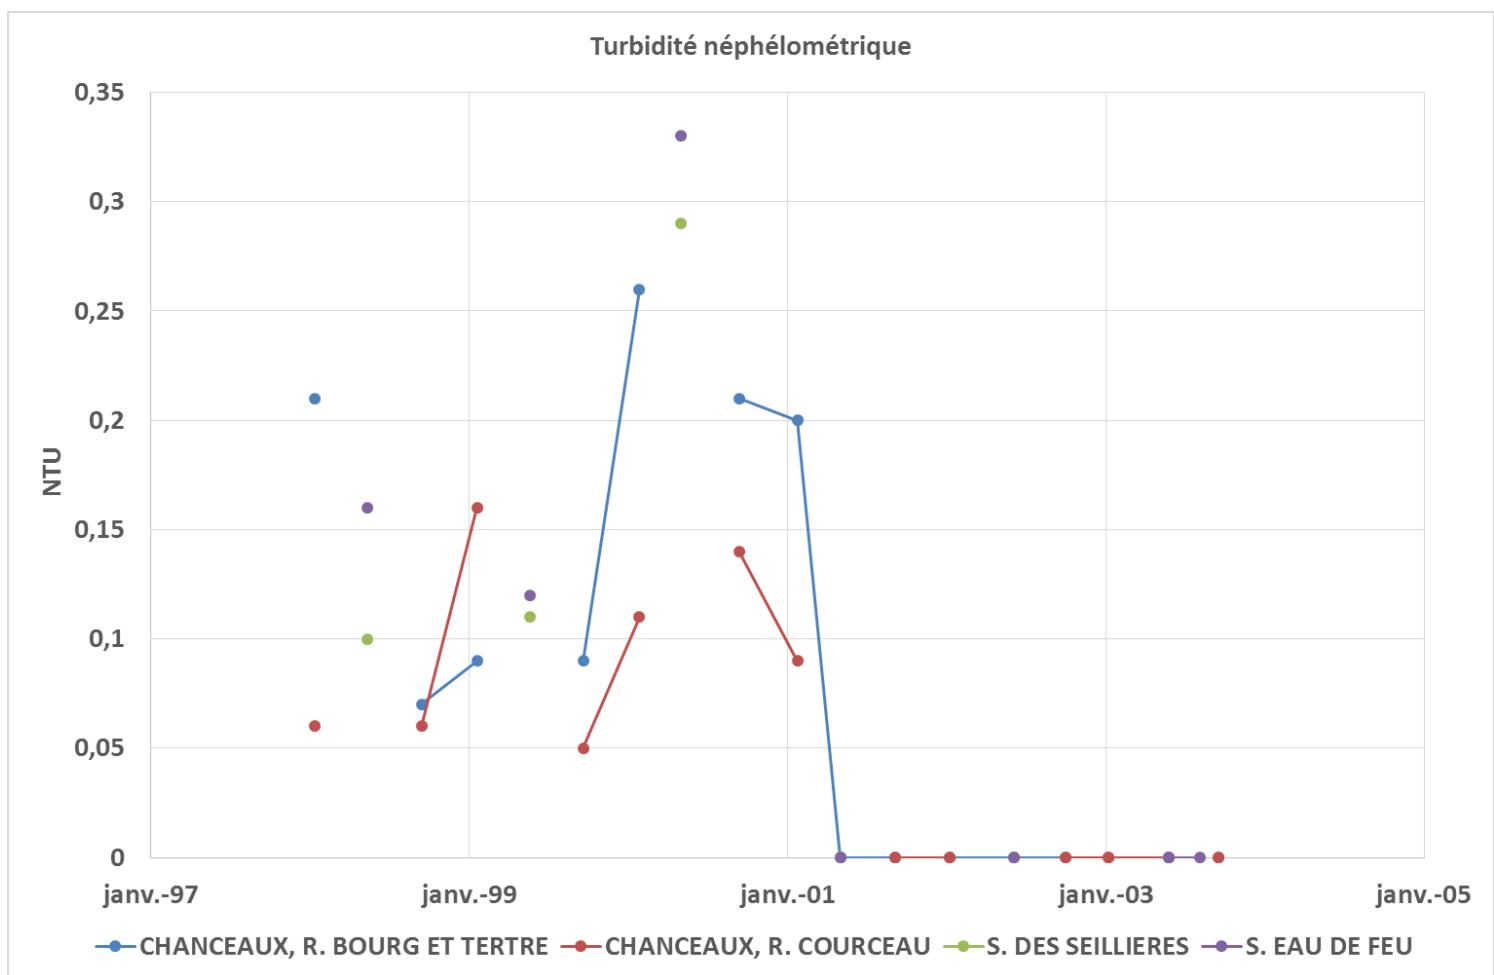
Figure 11 : Evolution de la turbidité au droit des sources de Chanceaux et Courceau et sur leurs UDI respectifs (Données ARS de Bourgogne)

La turbidité - paramètre suivi depuis le début des années 90 au droit des sources et sur les unités de distribution - est un élément intéressant à apporter au raisonnement que nous suivons sur l'origine de l'eau captée. En effet, on observe des variations très faibles de turbidité sur l'ensemble des points de mesure. L'eau captée par les sources de Chanceaux, suit donc un trajet souterrain permettant une meilleure filtration que le karst en général et la limite de qualité (1 NTU) n'est jamais atteinte.
