AVIS D'HYDROGEOLOGUE AGREE

Mise en place des périmètres de protection : Sources d'Eau de Feu, des Seillières, et de Combe de Liée 1 et 2

Commune de Chanceaux (21)

Lavans-lès-Saint-Claude, le 29 mai 2014

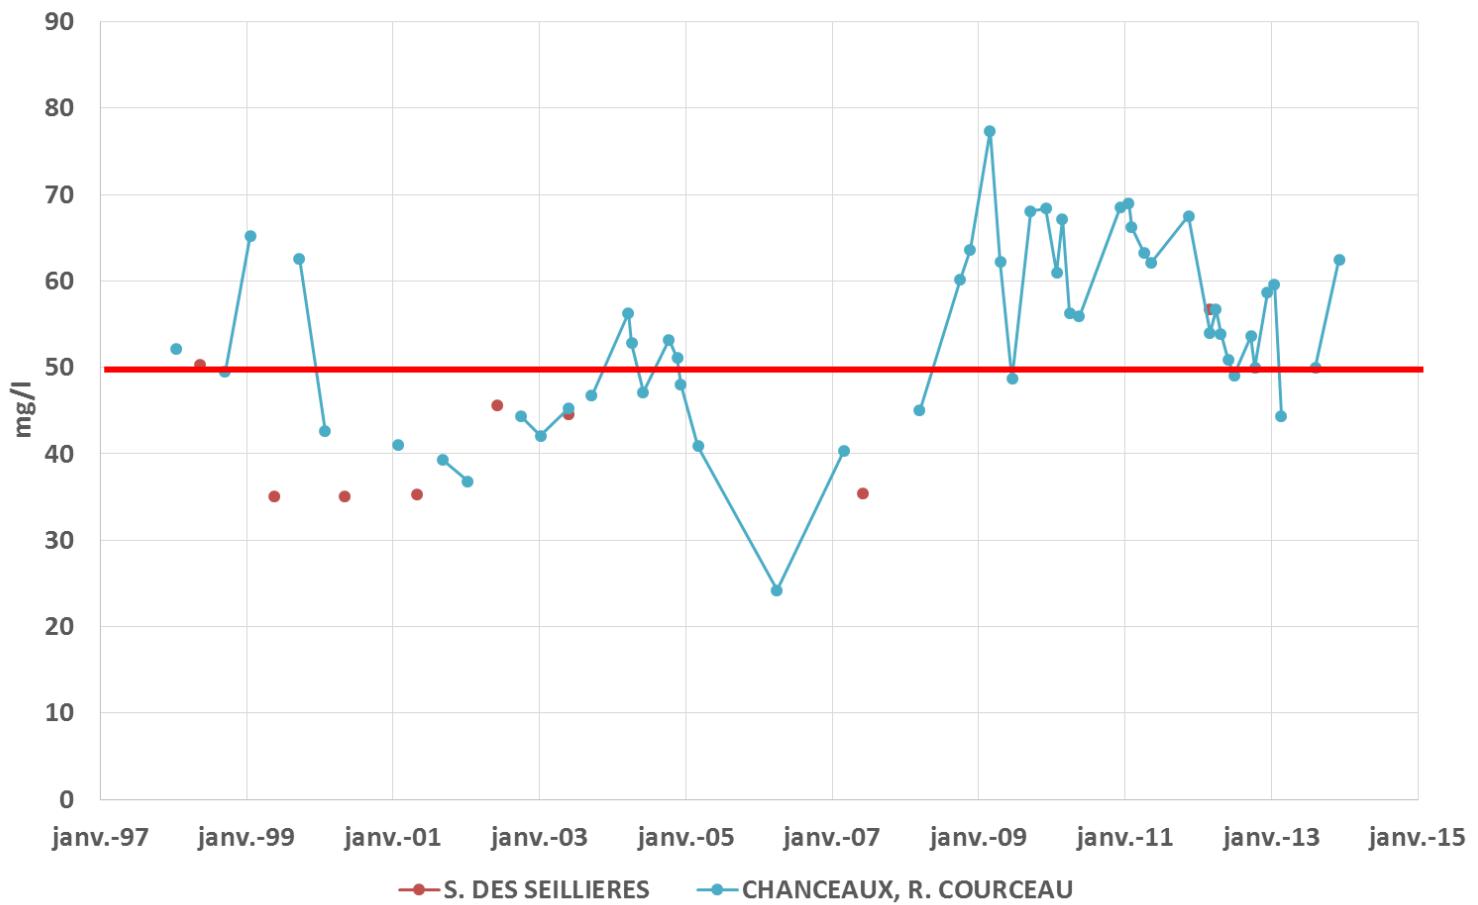
Figure 12 : Evolution de la concentration en nitrates au droit de la source de Seillières (hameau de Courceau) et sur le réseau du hameau (Données ARS de Bourgogne)

Les nitrates, considérés comme une pollution « diffuse » montrent globalement une concentration beaucoup plus élevée au droit de la source de Seillières (Hameau de Courceau) qu'au droit des deux sources de Combe de Liée (peu de mesures cependant) et de la source Eau de Feu, captée pour le bourg principal de Chanceaux.

Ceci met en évidence que l'utilisation des nitrates par l'agriculture a une influence significative sur la qualité de l'eau, mais non rédhibitoire à son utilisation pour l'AEP dans les années à venir dans le cadre d'une agriculture durable et raisonnée. Les nitrates représentent un enjeu important de la préservation de la qualité de l'eau.

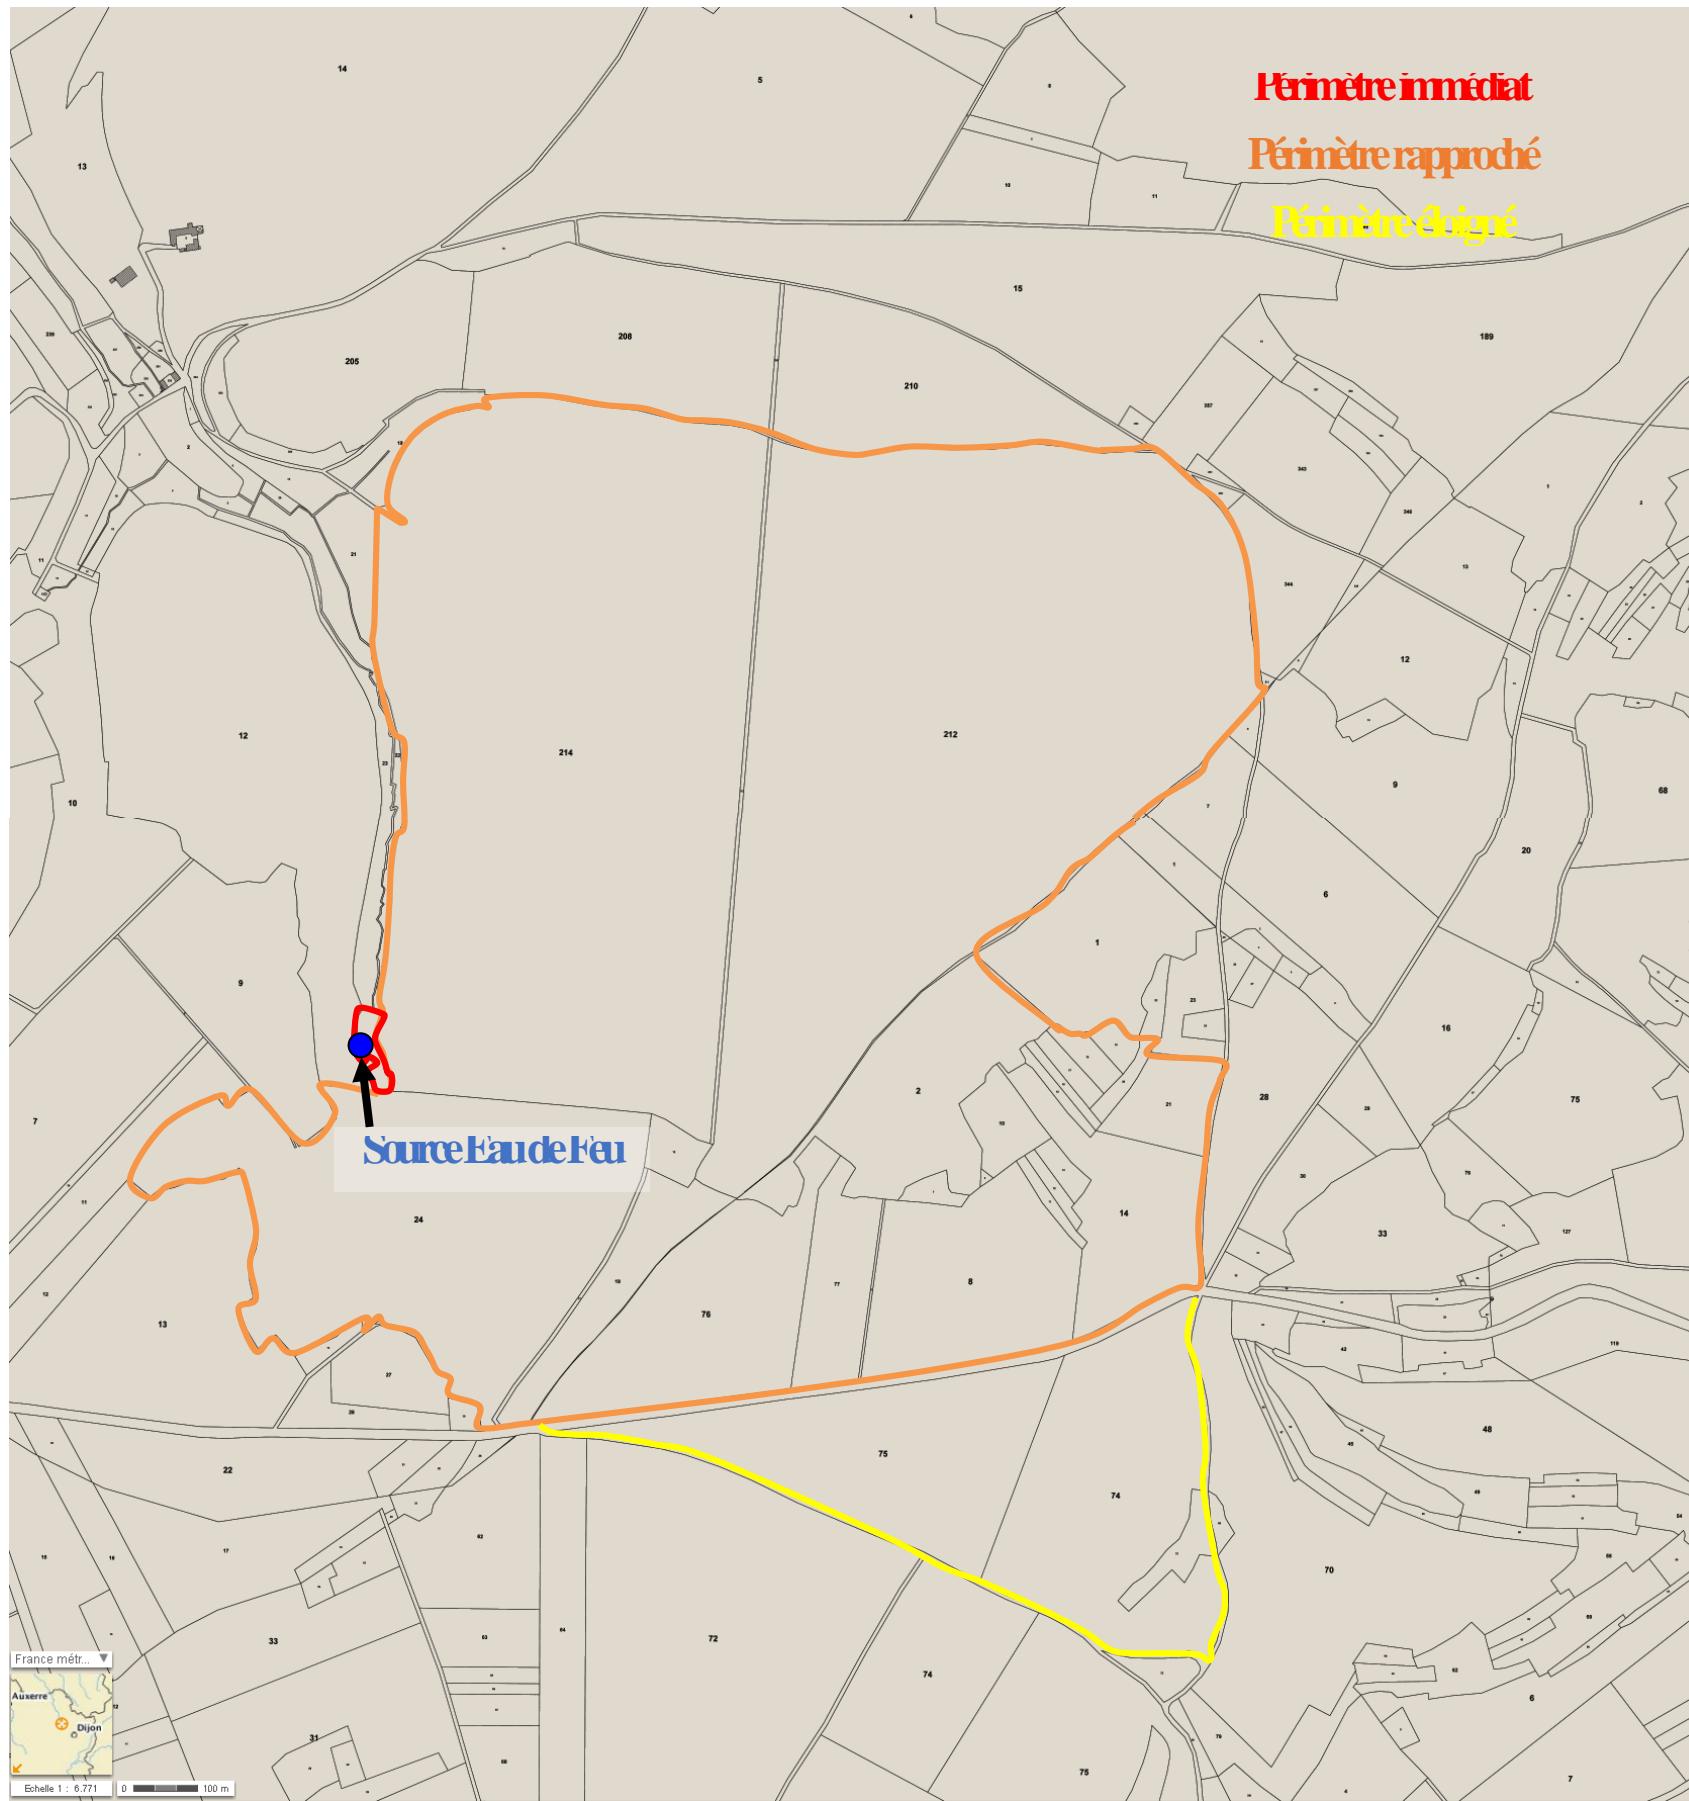
Figure 17: Proposition de périmètres pour la source Eau de Feu
4C

Le périmètre immédiat, enfin, sera clôture physiquement sur un rayon d'une dizaine de mètres autour de chaque ouvrage, et adapté au possible, en fonction de la topographie accidentée. La parcelle cadastrale considérée devra être acquise par la commune. Pour les sources de Combe de Liée, un réaménagement du cadastre est à envisager.
