**Commune de Frénois**

**Avis hydrogéologique relatif à la définition des périmètres de protection du captage de la source de Tilloy**

Avis du 17/07/2017

Hydrogéologue agréé en matière d'hygiène publique pour le département de la Côte d'Or

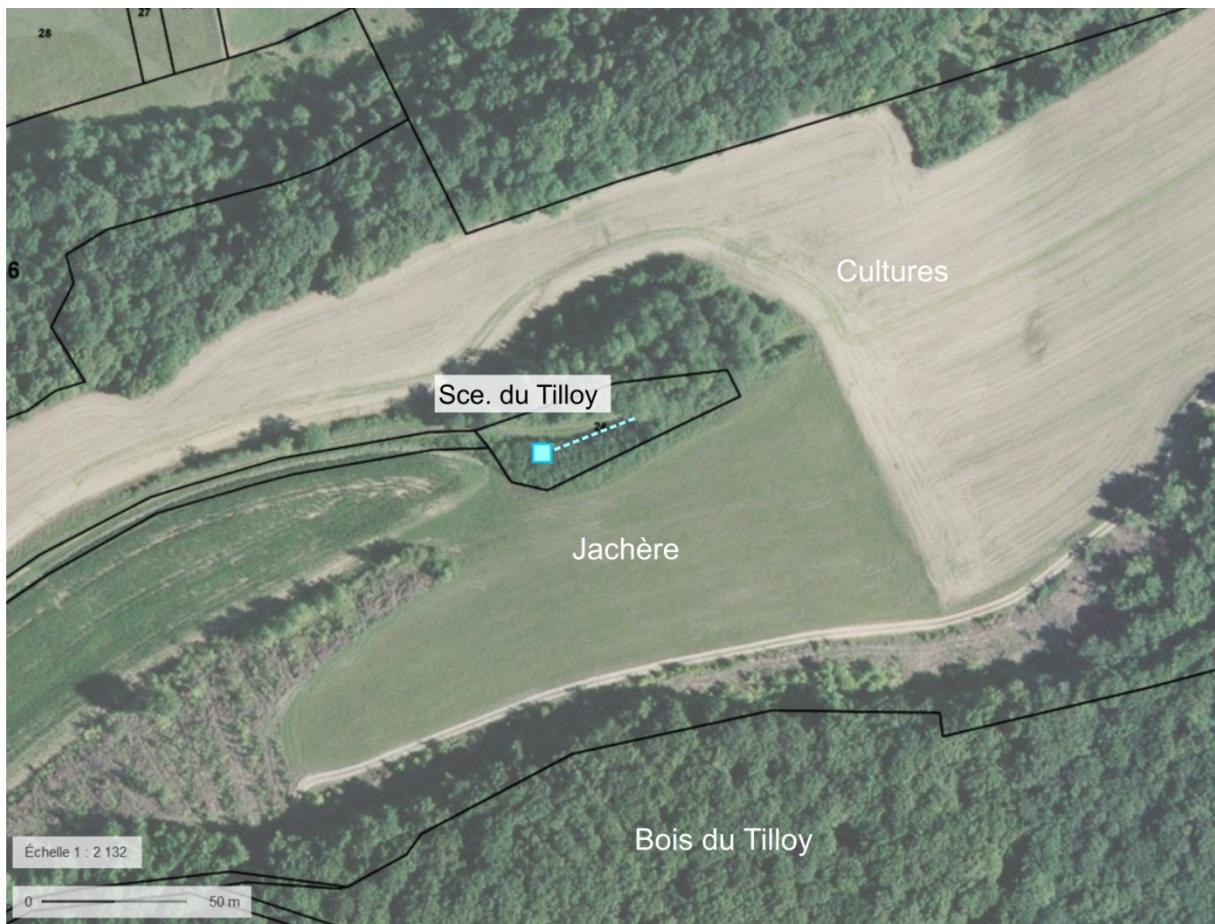
Le captage est situé à flanc de versant d'un plateau calcaire, à environ 350 m à l'Est du bourg. Les eaux des deux "trop-pleins", lorsqu'ils fonctionnent, se réinfiltrent dans le terrain en contrebas de l'ouvrage.

Le captage est en contrebas d'une rupture de pente du versant. L'ouvrage est implanté au sein d'une parcelle actuellement occupée par de jeunes arbres. La commune a fait entretenir la parcelle il y a quelques années, mais la végétation a rapidement repris le dessus. Le captage est directement bordé par le chemin d'accès qui y mène et qui désormais est un "cul de sac". Les terrains compris entre le boisement où se trouve le captage et le bois du Tilloy sont en jachère depuis une dizaine d'années.

La parcelle qui accueille le captage n'est pas clôturée.

*Le captage de la source du Tilloy et son environnement immédiat.*

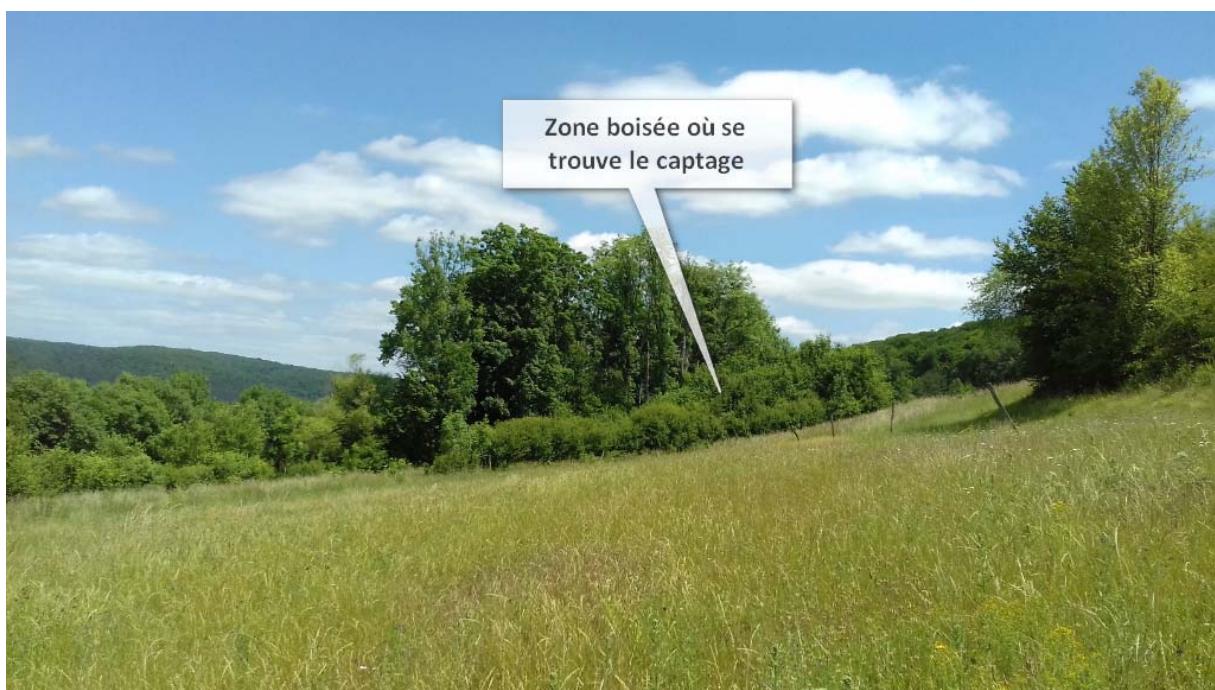
*Vue sur la zone de captage de la source du Tilloy depuis les terrains situés à l'Ouest.*

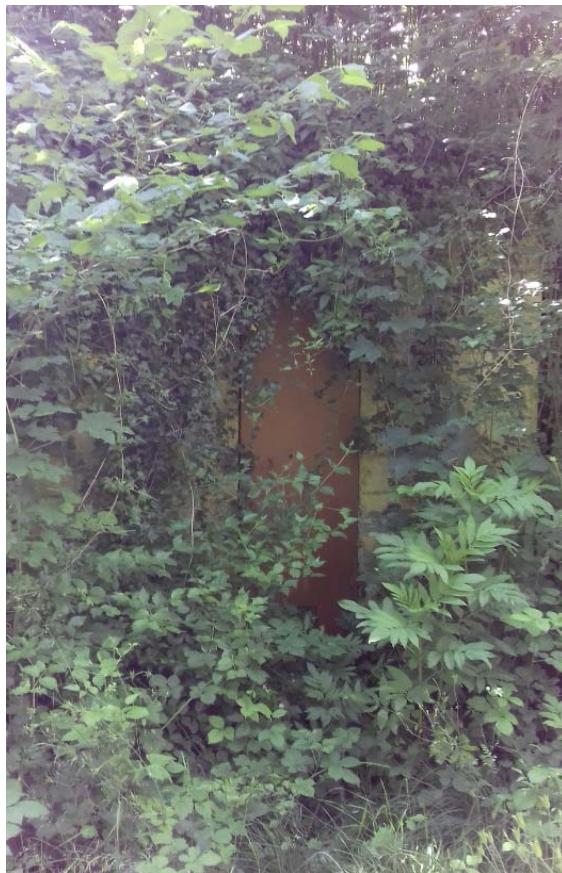
*Captage de la source du Tilloy "englouti" par la végétation.*

Le bâtiment est constitué de moellons calcaires et clos par une porte métallique. L'ouvrage est en bon état mais la porte ne ferme plus. Aucune clôture n'en interdit l'accès.

- Installer une nouvelle porte sécurisée sur l'ouvrage ;
- D'équiper les trop-pleins d'une grille anti-intrusion interdisant l'accès à la petite faune. La maille de la grille sera de l'ordre du centimètre.
- Faire établir un plan des installations par un géomètre, notamment l'implantation du drain par rapport au parcellaire cadastral.

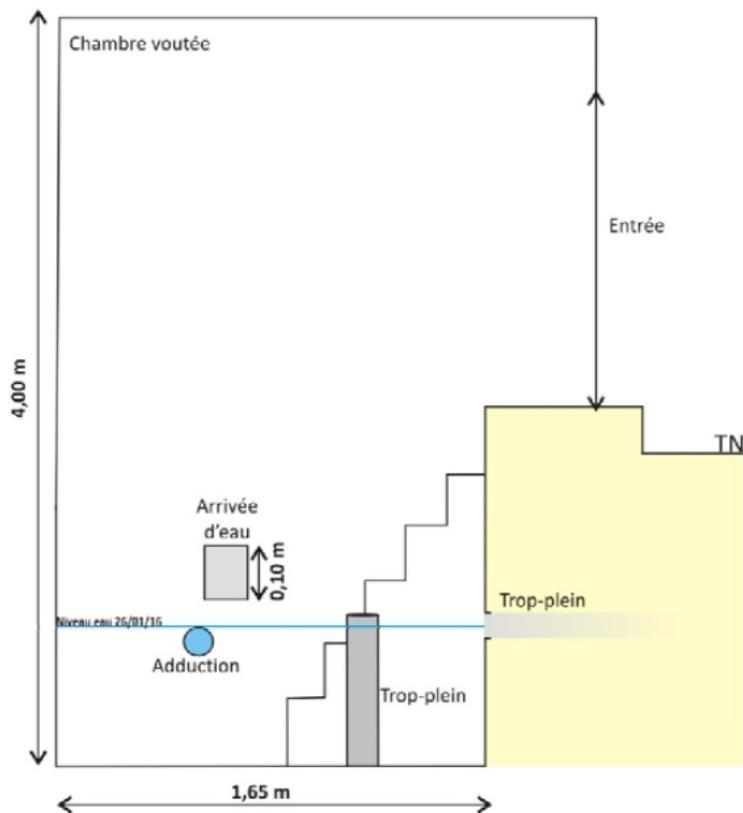
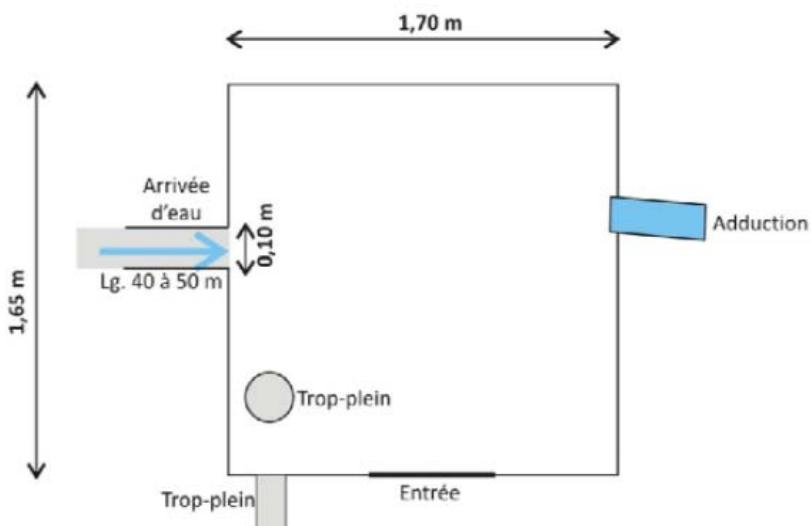
*Captage de la source Du Tilloy – vues en coupe et en plan (source : Sciences Environnement).*

- Une chambre de collecte des eaux captées, qui est alimentée par une arrivée circulaire de diamètre 100 mm. La chambre est constituée d'un unique bac d'où s'effectue le départ gravitaire vers le réservoir. Notons la présence de 2 trop pleins qui dirigent les eaux (lorsqu'ils fonctionnent) dans le versant en contrebas.

- Un drain en pierre long d'une trentaine de mètres prolongé par un drain PVC d'une longueur estimée de 10-20 m. L'étendue exacte n'est pas connue précisément. Le drain est en mauvais état. L'absence d'étanchéification à son aplomb peut conduire à une détérioration de la qualité des eaux (bactériologie, turbidité..). Par ailleurs, les arbres nombreux sur le tracé du drain contribuent vraisemblablement à la dégradation de l'ouvrage (racines...). Lors de la visite, des écoulements en aval même de la chambre de collecte ont été observés alors que les trop-pleins ne fonctionnaient pas. De même, une autre venue d'eau a également été observée vers l'amont supposé du drain. Ces écoulements témoignent très probablement du caractère dégradé du drain.

Le schéma établi par Sciences Environnement ci-dessous illustre la nature des installations.

- Réhabiliter le drain. Compte tenu du caractère rudimentaire du dispositif, une reprise complète de l'ouvrage s'impose. A titre indicatif, le drain pourra être réalisé de la façon suivante :
  - Réalisation d'une tranchée creusée au niveau des émergences pour capter au mieux l'ensemble des filets d'eau.
  - Mise en place d'un drain crépiné (PVC ou autre) d'un diamètre minimum de 100 mm. Le drain sera posé au fond de la tranchée si elle est ferme, ou sur un lit de propreté en gravier (calibré) si besoin. La pente des drains est de 1 à 2% vers la chambre de

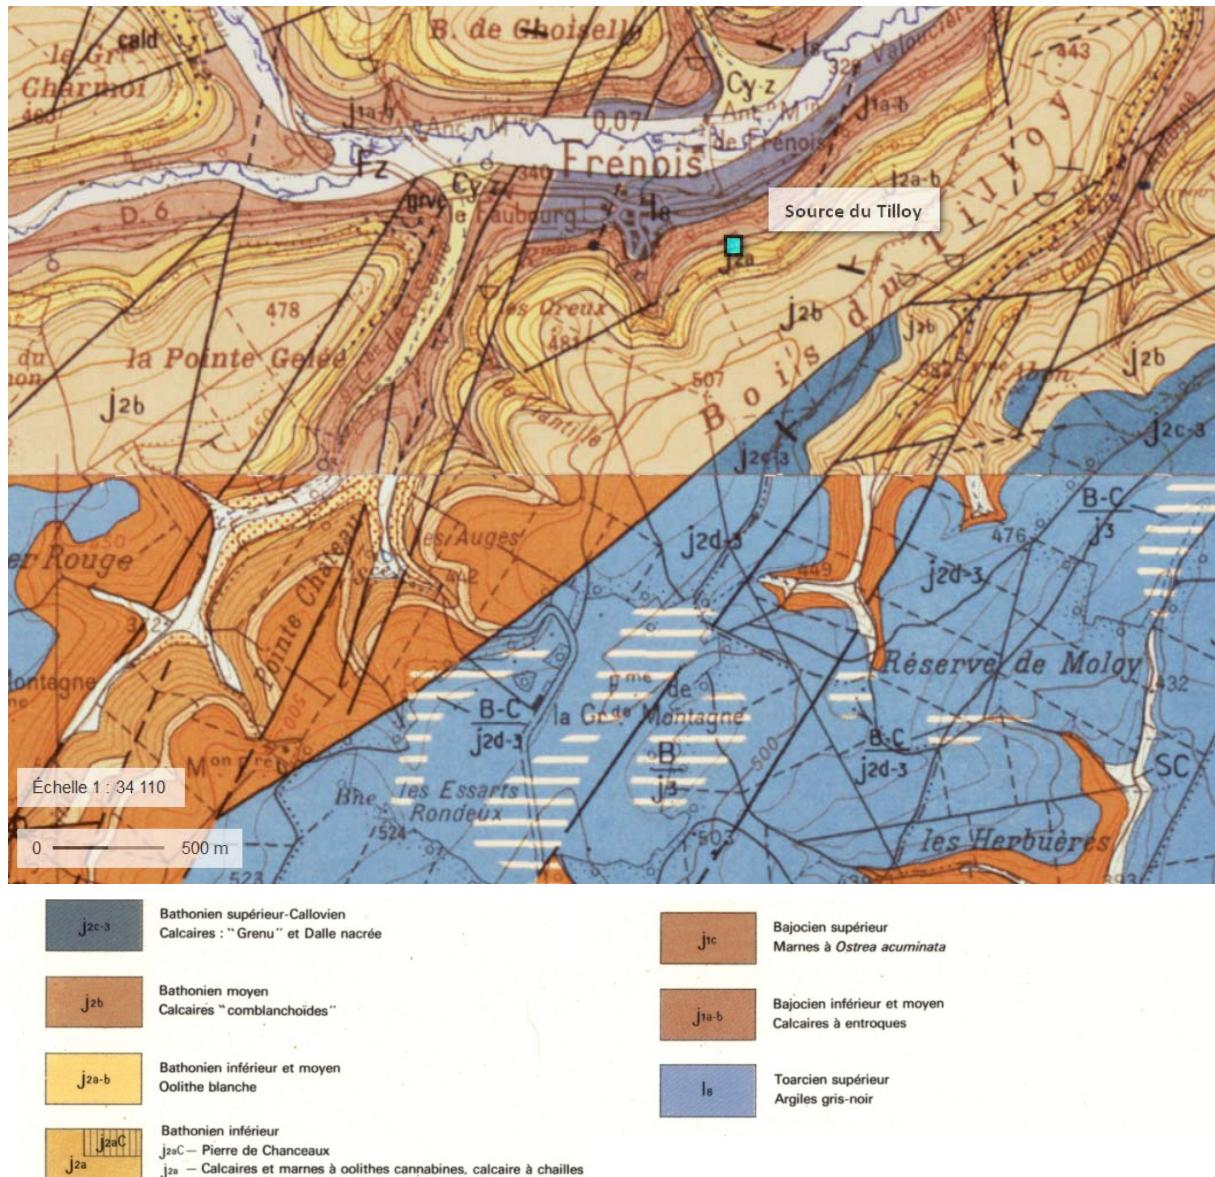
Extrait des cartes géologiques au 1/50 000ième d'Aignay-le-Duc et St-Seine-l'Abbaye.

Le contexte structural se caractérise par une structure tabulaire affectée par une intense fracturation des terrains du Jurassique : très nombreuses failles de direction principale NESW. Ces failles se caractérisent par des rejets de quelques dizaines de mètres (40 à 50 m). Au niveau du secteur d'étude, le pendage des couches est de quelques degrés vers le NNE.

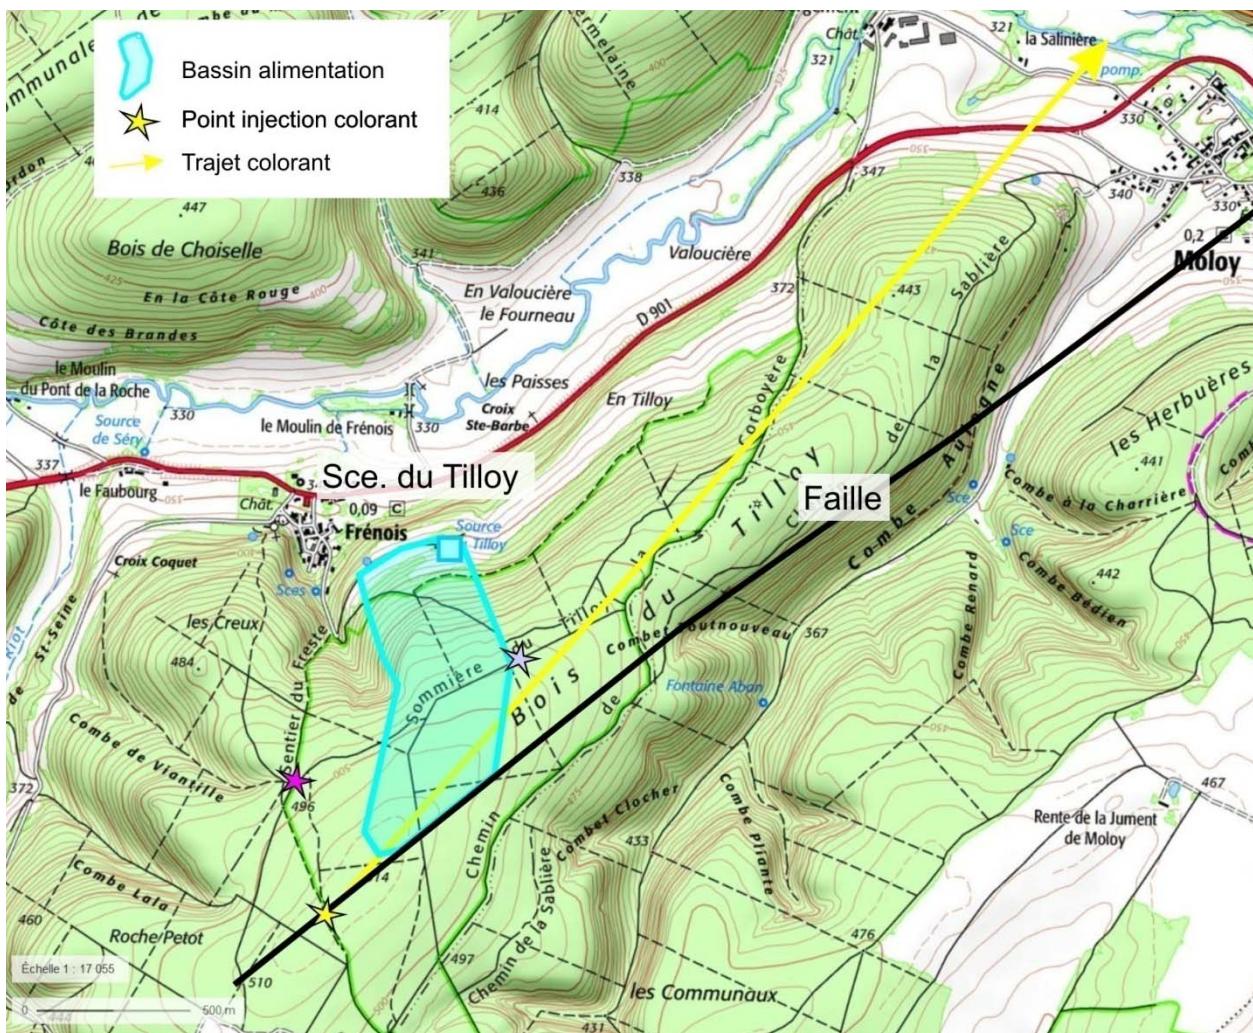
Les traçages des eaux souterraines menés par le bureau Sciences Environnement au cours du printemps 2016 ont permis de préciser les limites du bassin d'alimentation de la source ainsi que son fonctionnement. De plus, sur la base du bilan hydrogéologique, le cabinet a pu estimer la taille du bassin d'alimentation de la source : ~30 ha. Les limites Est et Ouest se basent sur la topographie. La limite Sud se calque sur le tracé de la faille pour laquelle le traçage des eaux souterraines a montré qu'elle contribuait à diriger les eaux vers la vallée de l'Ignon dans le secteur de Moloy.

*Bassin d'alimentation théorique de la source Du Tilloy.*

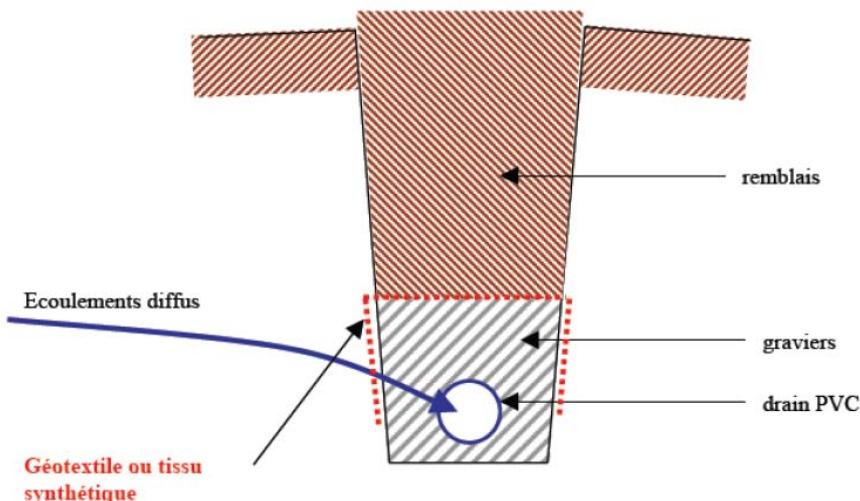
captage. La tranchée a un minimum de 50 cm de large, et sa hauteur sera adaptée aux observations faites à mesure de l'approfondissement des fouilles. Une fois posé, le tube drainant sera rapidement recouvert sur toute sa longueur d'une couche de graviers d'une vingtaine de centimètres d'épaisseur minimum et autant de largeur (gravier lavé et calibré. Cette couche de gravier permettra d'augmenter les capacités drainantes de l'installation et d'assurer un certain filtrage des impuretés, limitant ainsi les risques de colmatage des crépines. On recouvrira l'ensemble -en le bordant- d'un tissu protecteur filtrant de type géotextile. Afin de ne pas déchirer le géotextile et de provoquer un filtre complet, il est recommandé de mettre une couche de sable entre le gravier et le géotextile ; ainsi, les interstices sont de plus en plus petit entre le gravier et le géotextile ce qui renforce le filtre).

*Schéma de principe d'un captage des venues d'eau par drain.*

Il est préconisé de mener les travaux de captage en saison sèche : le comportement de la source en saison des pluies pouvant amener à capter préférentiellement des émergences temporaires et à délaisser des émergences moins productives mais pérennes.

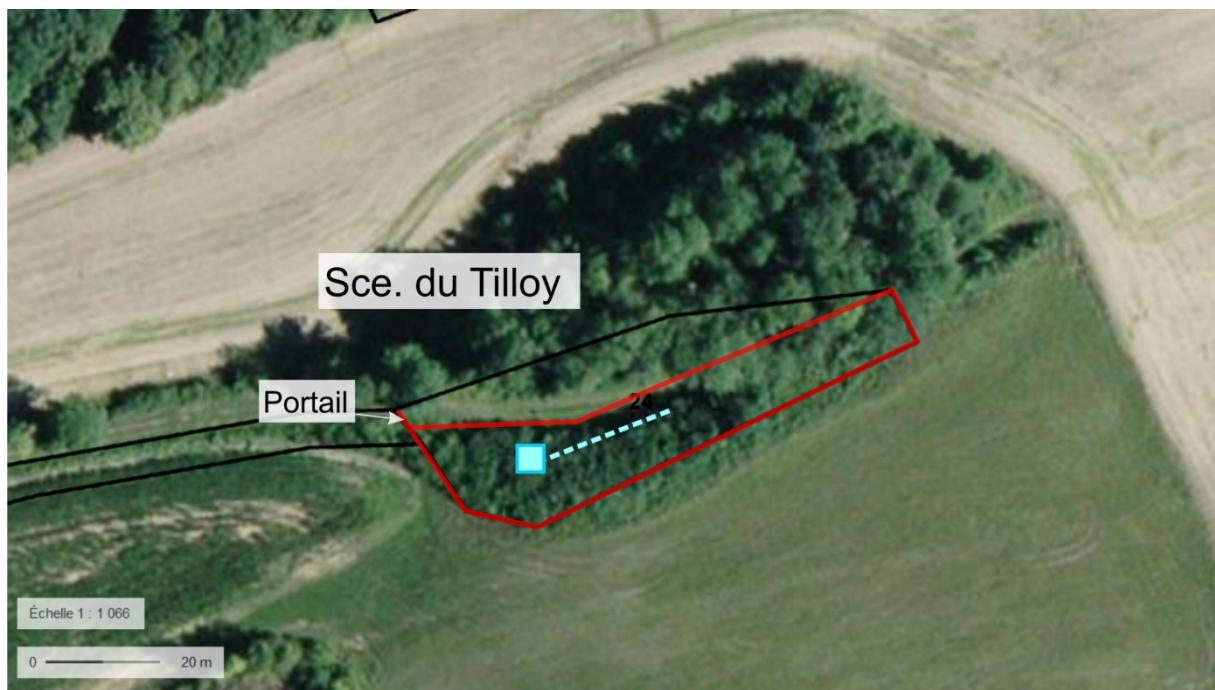
Périmètre de protection immédiate de la source de Tilloy.

Le périmètre de protection immédiate s'inscrira *pro parte* sur la parcelle n° 24 de la section ZH.

Il inclura le captage et l'intégralité de l'extension du drain.

- La limite amont sera calquée sur la limite Sud de la parcelle n°24 ;
- La limite aval, bordera le chemin d'accès au captage.

L'accès au périmètre de protection s'effectuera par un portail muni d'une fermeture sécurisée barrant le chemin rural.

L'extension actuelle des drains n'est pas connue précisément. Elle devra faire l'objet d'une reconnaissance préalable aux travaux de réhabilitation du drain. En fonction de l'extension réelle des drains, la géométrie du périmètre de protection immédiate pourra être modifiée en s'étendant plus à l'Est. Une distance minimale de 10 m sera à respecter entre la limite du périmètre et l'extrémité du drain.

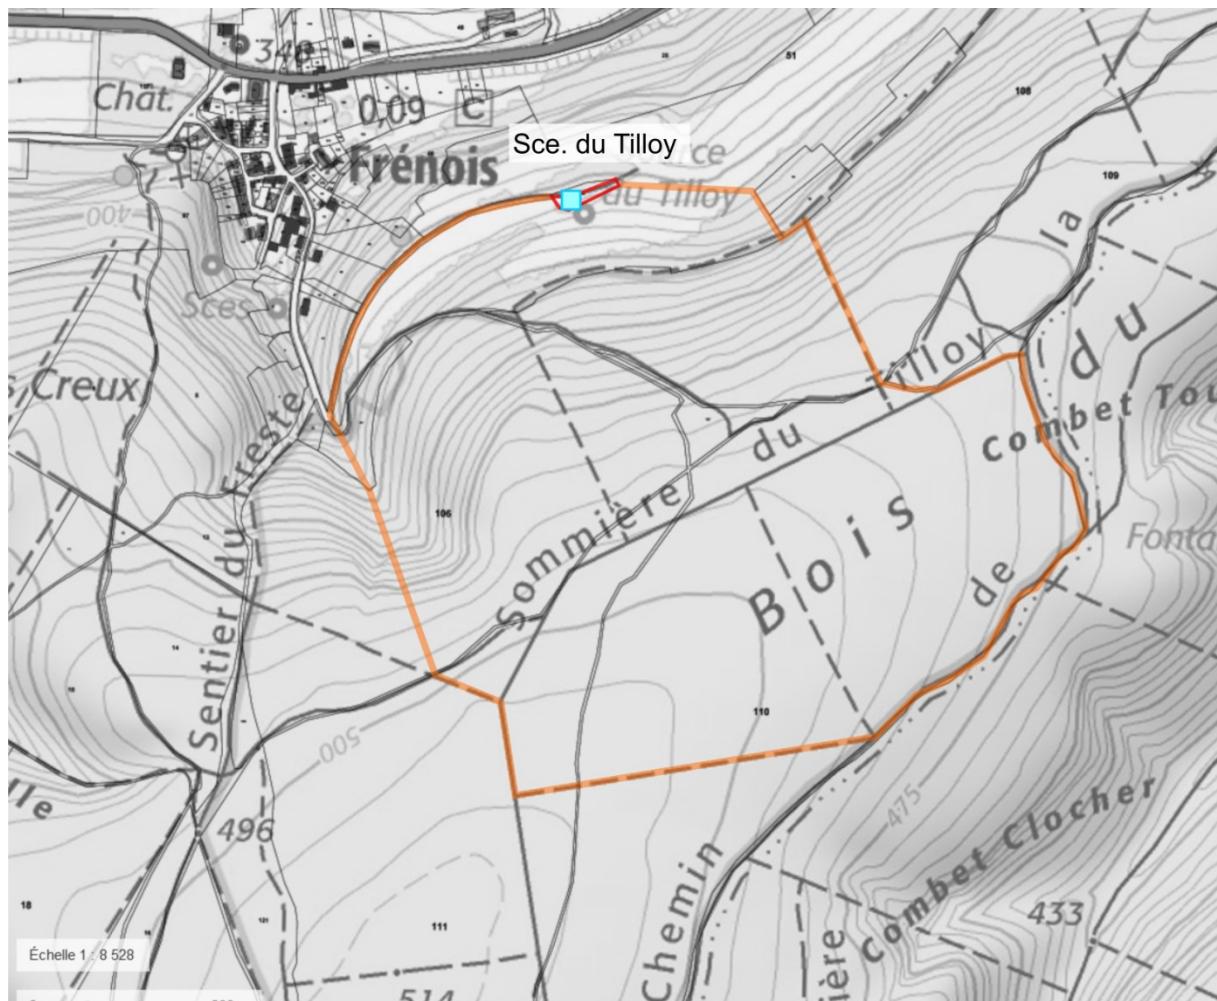
Périmètre de protection rapprochée de la source de Tilloy.

Le dimensionnement du périmètre prend en compte une alimentation de la source par l'aquifère fissuré des calcaires bathoniens et bajociens. Cette délimitation est établie de façon à intégrer les limites théoriques de l'aire d'alimentation du captage. Concernant les servitudes qui y sont grevées, l'objectif est de préserver les caractéristiques de l'environnement actuel qui garantissent la qualité de la ressource.

Les limites du périmètre de protection rapprochée défini sont présentées sur la figure suivante.
