Commune de Lamargelle

Etablissement des périmètres de protection
de la source du Crot du Pommier
et du puits de l'Ancienne Gare

EXPERTISE HYDROGEOLOGIQUE

Février 2016

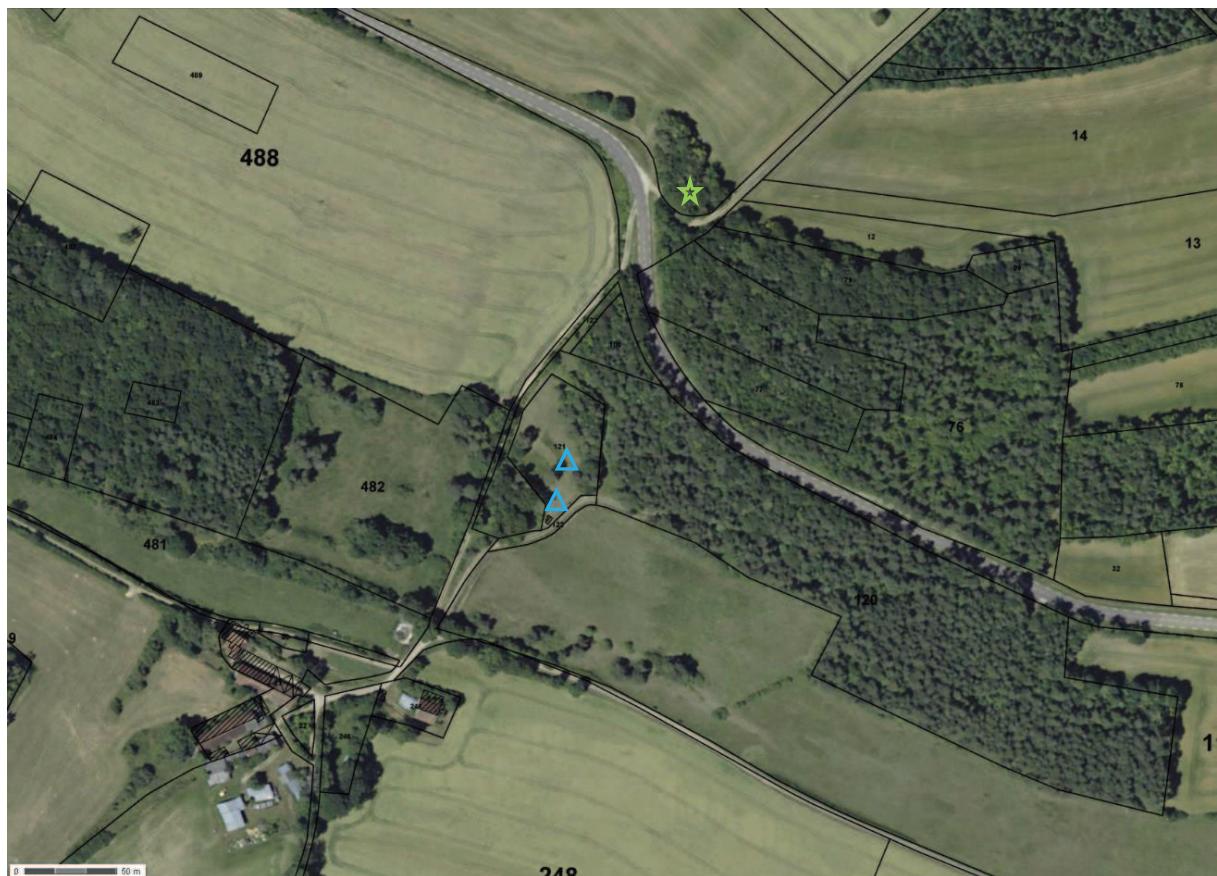
★ Point d'injection du colorant selon rapport Caille (2010)

Figure 2 : Situation des ouvrages de la source Du Crot du Pommier

Le captage est inséré dans un vaste périmètre immédiat clôturé. Il se compose de trois ouvrages (fig 3) qui auraient été réalisés dans les années 60.

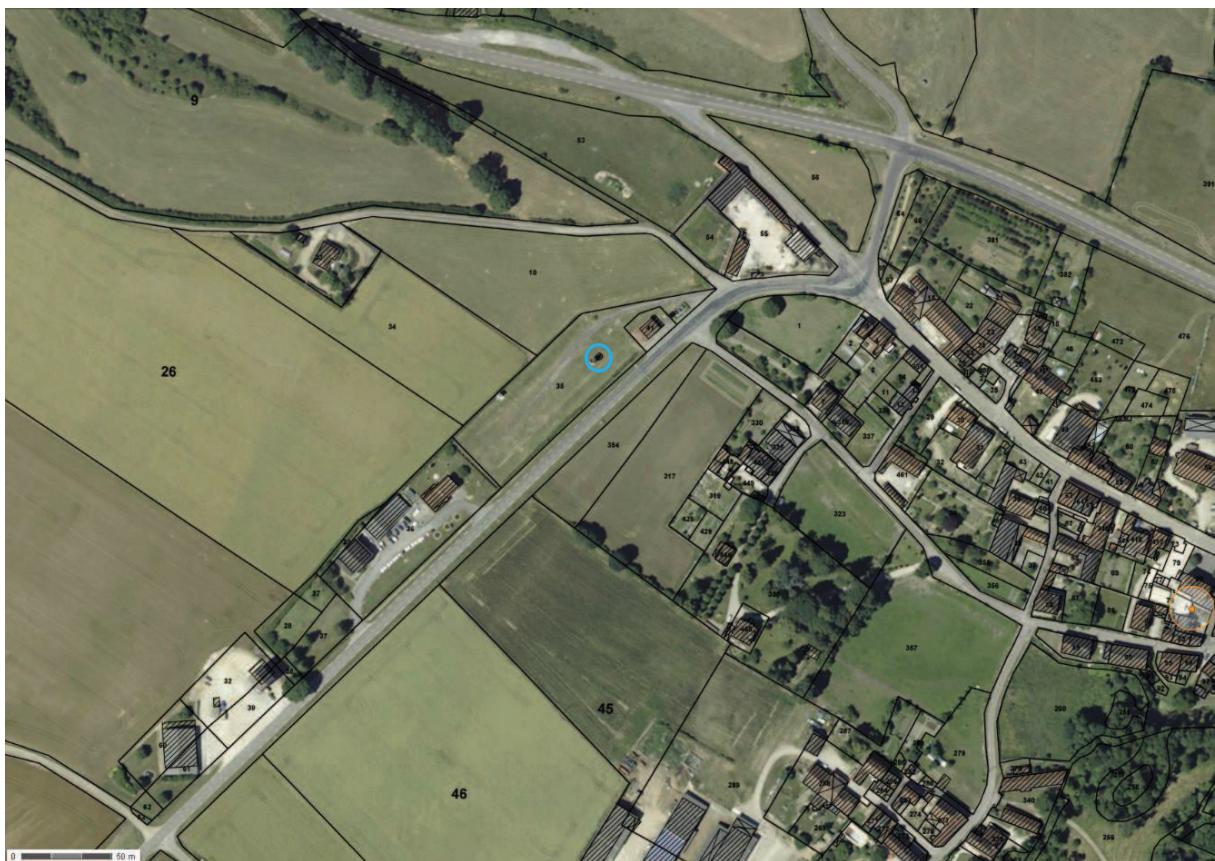
Figure 3 : Situation du puits de l'Ancienne Gare

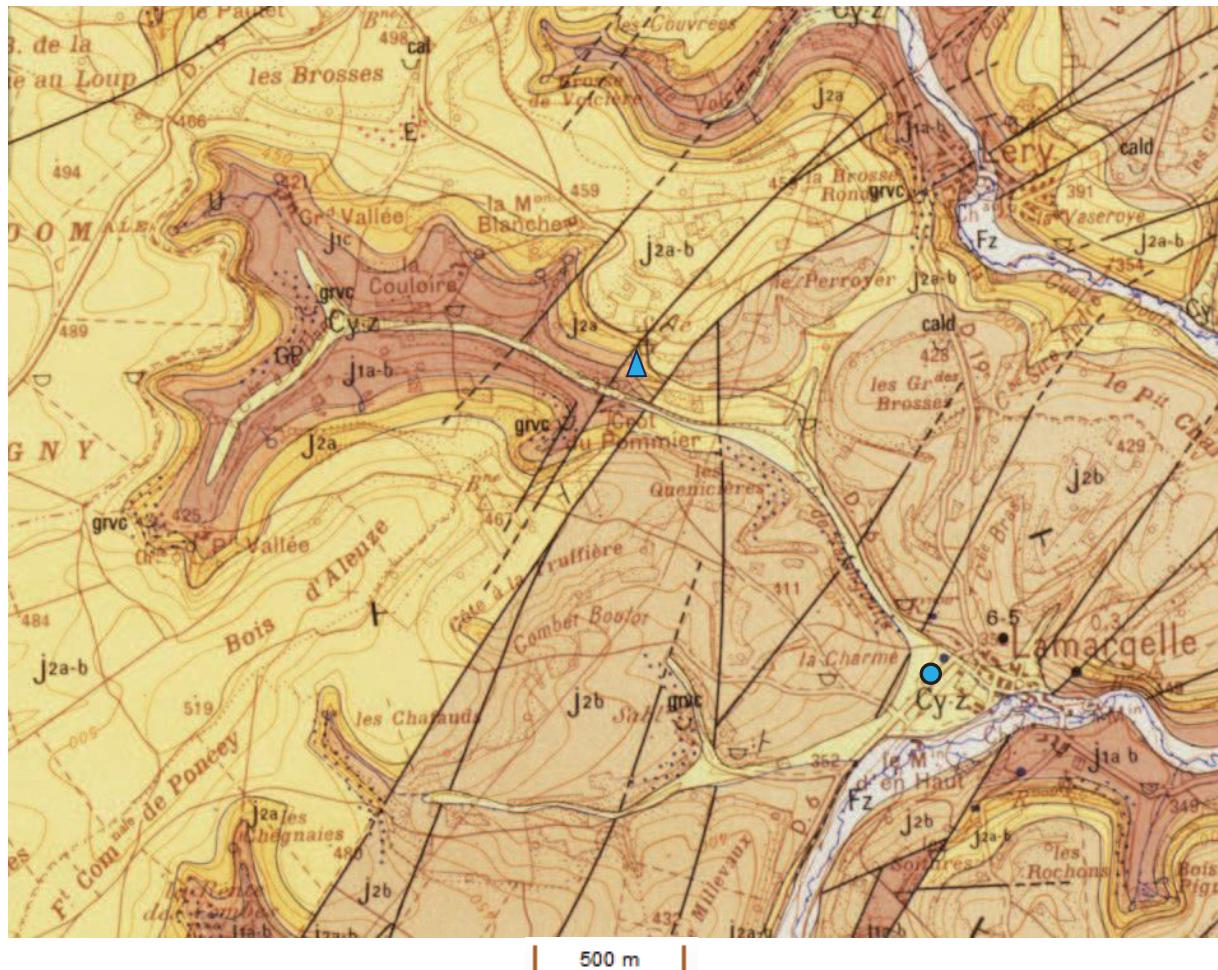
Figure 4 : Situation des ouvrages sur la carte géologique
(Extrait carte d'Aignay le Duc au 1/50 000)

Les formations géologiques de la commune de Lamargelle sont reportées sur la carte géologique d'Arnay-Le-Duc au 1/50000 (extrait sur fig 5). Elles sont représentées par des alternances de niveau calcaires et de niveaux marneux du Secondaire.

Les formations affleurantes du Secondaire sont comprises entre les étages du Bajocien pour les plus anciennes (calcaires à entroques du Bajocien) et s'achève au Bathonien (calcaires). Les formations jurassiques sont entaillées par des vallées. Les formations liasiques n'affleurent pas et sont représentées par des marnes.

La fracturation est orientée globalement NNE-SSO. Les deux ressources sont situées dans l'environnement de ce réseau de failles.

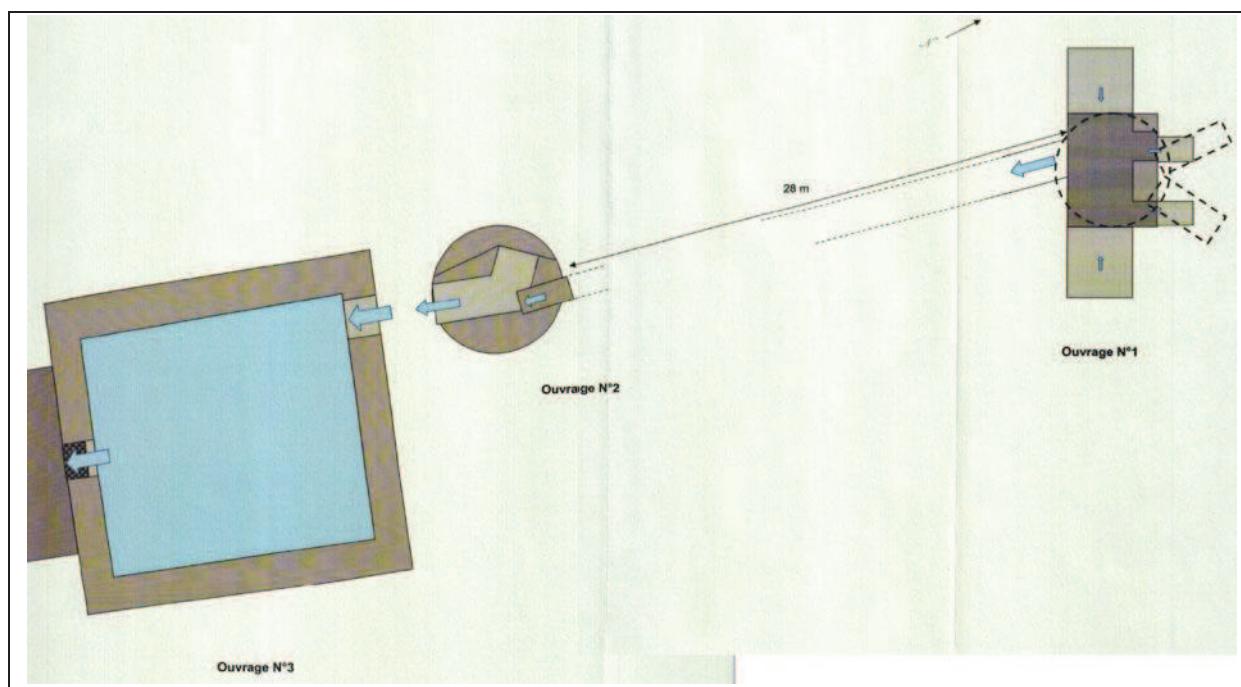
Figure 5 : Schéma de la source du Crot du Pommier

L'ouvrage amont (n°1)

Il se situe au ras du sol. Il est recouvert par une dalle en béton fermé par un tampon non étanche. Sa profondeur est d'environ 2,10 m. Il n'est pas équipé d'échelle pour un accès aisément accessible aux drains.

A l'intérieur, les buses formant l'ouvrage sont disjointes, favorisant l'entrée de terre et d'insectes. On dénombre par moins de 7 arrivées réparties sur deux niveaux de drains : un niveau vers 1,40 m sous le TN et un niveau au fond vers 2,10 m. Le jour de la visite, l'un des

drains situés à 1,40 m semblait le plus productif. Plusieurs arrivées étaient taries : arrivées 1, 2, 4. Les arrivées 3, 5, et 6 étaient noyées et paraissaient peu productives.

L'ouvrage 2 est implanté à près d'une trentaine de mètres du premier. Il constitué de la même manière que l'ouvrage 1, au ras du sol avec un couvercle béton. Il reçoit les eaux de l'amont (ouvrage 1). A l'intérieur, on y voit une autre arrivée qui a été notée sèche dans le rapport préliminaire et qui l'était également le jour de la visite.

L'ouvrage 3 renferme un bac où parvient l'arrivée de l'ouvrage 2.

Des travaux seront effectués sur les ouvrages dont notamment :

- Reprise de l'étanchéité des ouvrages pour éviter la pénétration de terre, d'animaux, insectes, etc.
- Surélever les têtes d'ouvrage pour prévenir la pénétration de feuilles ou de la terre lors de l'ouverture de l'ouvrage
- Mettre en place des tampons fermés à clefs muni d'une aération interdisant l'accès aux insectes (tampon type Foug)
- L'entretien de la clôture du PPI.

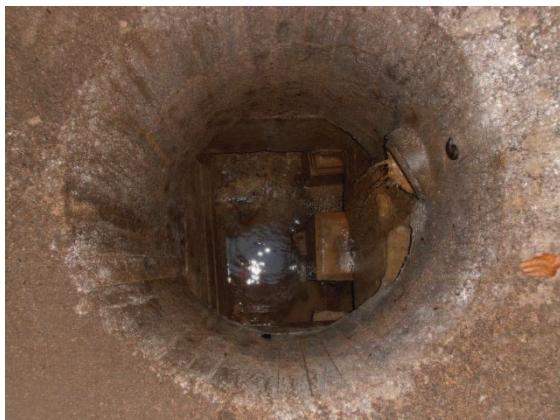
L'intérieur de l'ouvrage n°1

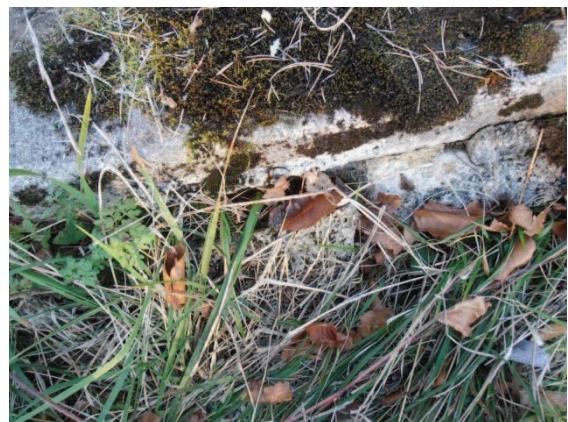
Ouvrage 1 : Non étanchéité de l'ouvrage au sol

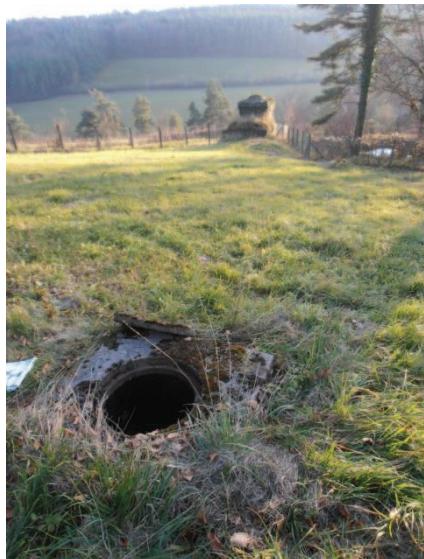
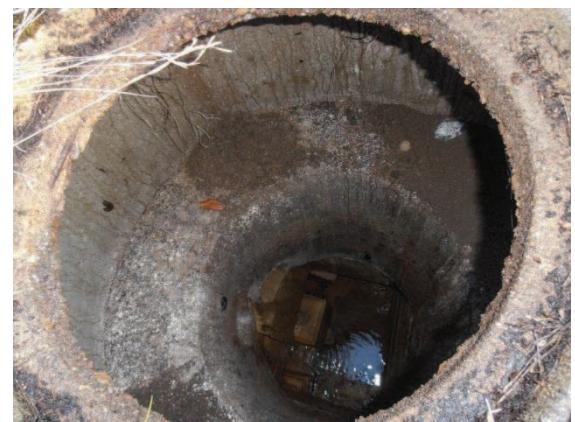
Non étanchéité des buses en ciment

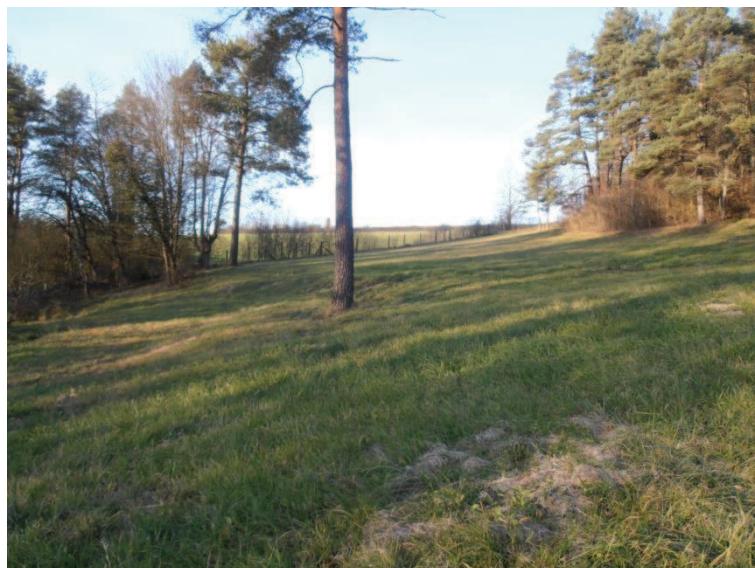
Le périmètre immédiat devra englober chacun des ouvrages et leur drain. Selon M. Le Maire, les drains au droit de l'ouvrage 1 sont très courts. Sous réserve de la justesse de cette information, le périmètre immédiat restera tel qu'il a été défini lors de la précédente DUP et sera limité à la parcelle 121.

Le périmètre immédiat déjà clôturé

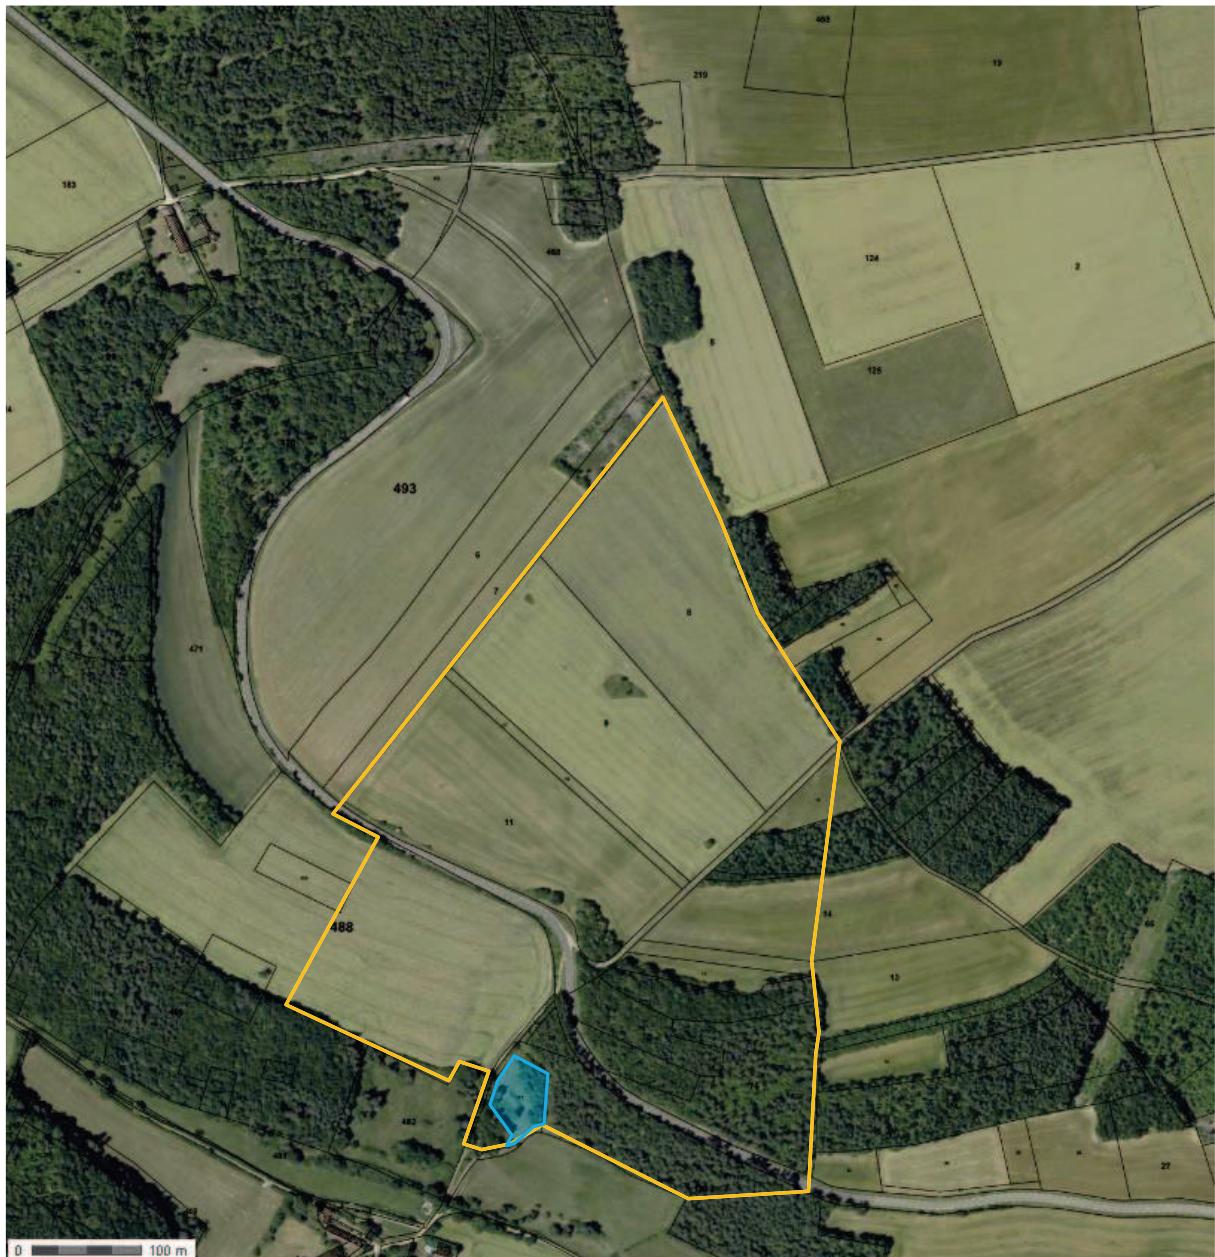
Figure 7 : Périmètre de protection rapproché de la source du Crot du Pommier

Dans ce contexte karstique, la protection absolue est illusoire. Néanmoins, le tracé du périmètre rapproché prend en compte le résultat positif de l'essai de traçage et suit la zone de fracturation en amont de la source. Il inclut le périmètre immédiat et ses abords et s'étend en direction des plateaux calcaires (fig 6).

La circulation des poids lourds sur la RD 901 sera interdite au transport de matières dangereuses sur 5,5 km environ sur le tronçon entre les départementales D6 (au village de Lamargelle) et D19, sauf pour une desserte locale,

Une glissière de sécurité sera placée dans le virage de la RD 901 sur la partie aval sur une longueur d'environ 150 m (le long des parcelles 488, 123 et 100) pour éviter qu'un véhicule ne pénètre accidentellement dans le champ captant.

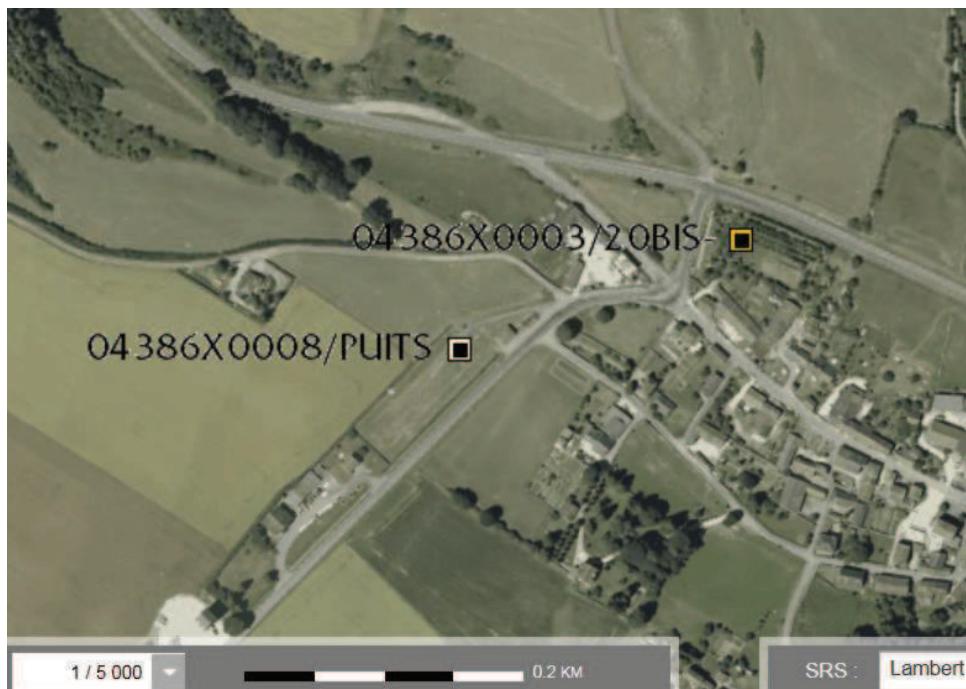
Figure 8 : Situation des points répertoriés par la banque de données du sous-sol

On ne dispose pas de coupe géologique précise de cet ouvrage. On ignore si la base atteint les calcaires du Comblanchien (J2b). On dispose par contre de la coupe d'un sondage voisin (n°04386X0003/20bis sur fig 8) qui a recoupé des formations calcaire (coupe en annexe). A noter qu'il n'a pas recoupé de niveau aquifère, étant de surcroit altimétrique une dizaine de mètres plus haut que le puits de l'Ancienne gare (n°04386X0008/puits).

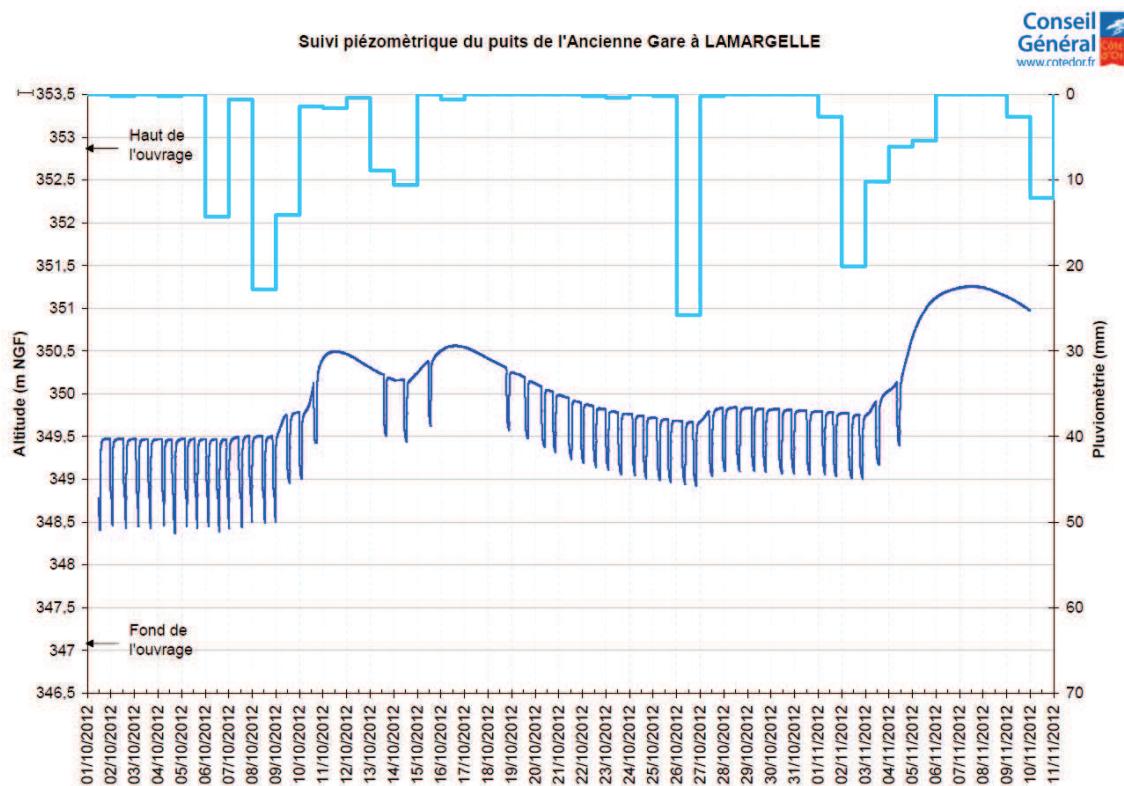
Figure 9 : Suivi piézométrique sur 6 semaines entre le 1 octobre et le 11 novembre 2012

- L'épisode pluvieux d'environ 50 mm de début octobre survient après quelques jours de temps sec a favorisé une remontée de plus de 1 m du niveau dans les trois jours qui ont suivis.
- Des pluies équivalentes dans le mois suivant (début novembre après un mois d'octobre pluvieux) ont entraîné une augmentation de 1,5 m du niveau.

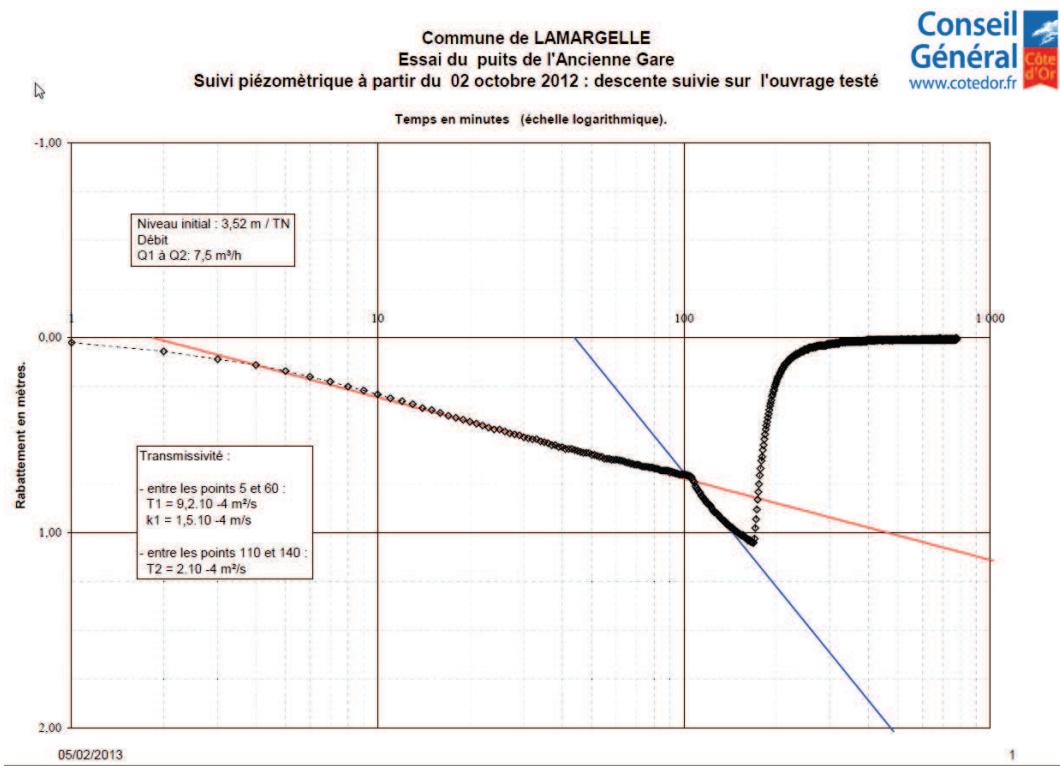
Figure 11 : Suivi piézométrique d'un pompage

Durant la période automnale de 2012, le pompage a duré autour de 3 heures avec un débit de $7,5 \text{ m}^3/\text{h}$ (fig 7). Les paramètres de l'aquifère ont été calculés et sont :

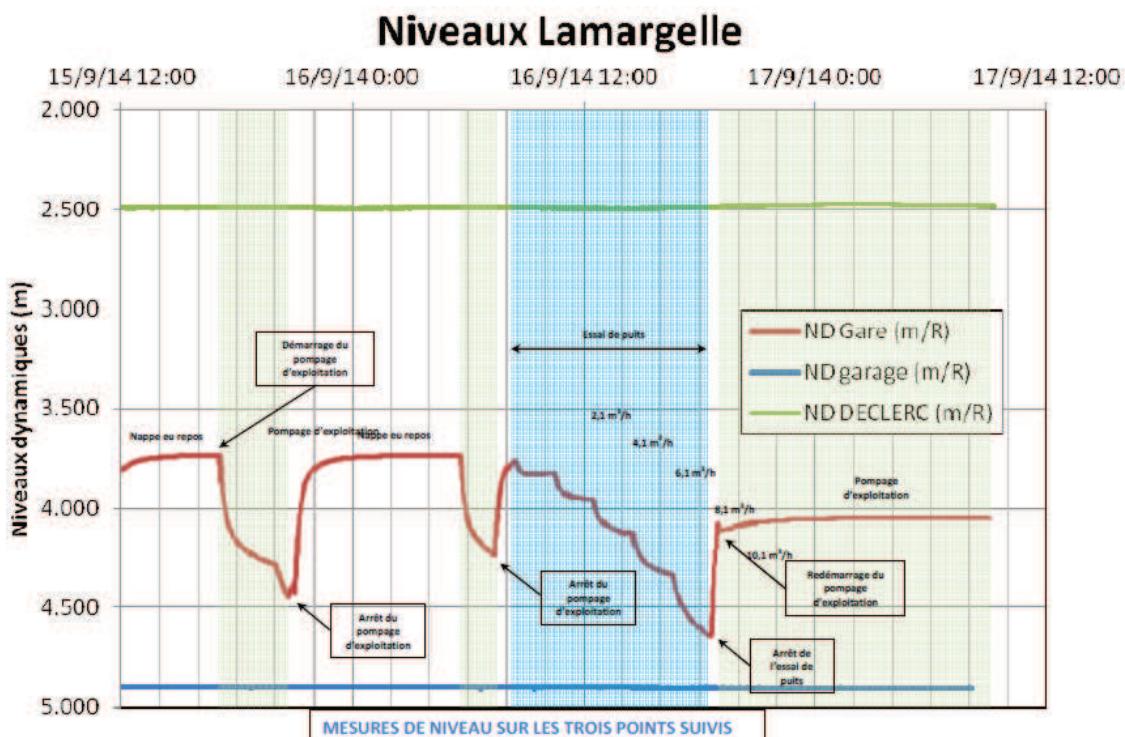
Figure 12 : Représentation graphique des évolutions piézométriques lors des essais par paliers

Le rapport conclue « *le pompage par paliers met en évidence des pertes de charge quadratiques prédominantes par rapport aux pertes de charge linéaires, signe d'écoulements turbulents dans les fissures du terrain. Pour des débits de pompage compris entre 2,1 et 10,1 m³/h, le débit spécifique au bout de 2 heures de pompage varie de 35 à 11 m³/h/m.*

La transmissivité déduite est de $2 \cdot 10^{-3}$ m²/s mais semble baisser au fur et à mesure de l'augmentation du rabattement. Ce résultat est attribué à un dénoyage d'une partie croissante des fissures productrices.

Le débit maximum d'exploitation, dans les conditions hydrologiques de l'essai, ne doit pas dépasser 8 m³/h.

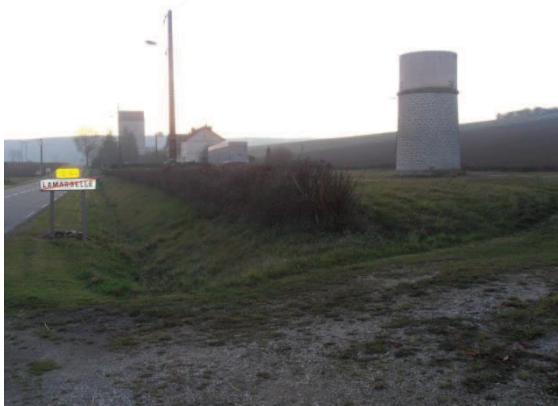
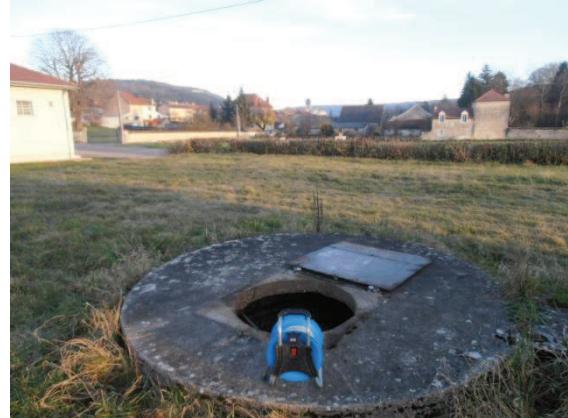
Pour le puits, l'environnement n'est actuellement pas propice à l'assurance d'une qualité satisfaisante de l'eau, avec notamment :

- Une situation sur une parcelle accessible par des véhicules,
- Un ouvrage facilement accessible,
- Un fossé en bordure de la route départementale, ce fossé récolte les eaux de ruissellement de la route potentiellement chargée en métaux, hydrocarbures et autres. L'infiltration de ces eaux de ce fossé non étanche est envisageable.
- La proximité d'habitats disposant de dispositif d'assainissement non collectif (plus ou moins aux normes),
- La proximité d'une zone inondable dans la vallée de la rivière l'Ignon (les parcelles situées de l'autre côté de la RD sont régulièrement inondées).

- Reprise de l'étanchéité de l'ouvrage pour éviter la pénétration de terre, d'animaux, insectes, etc.
- Surélever la tête d'ouvrage pour prévenir la pénétration de feuilles ou de la terre lors de l'ouverture de l'ouvrage
- Mettre en place un tampon fermé à clefs muni d'une aération interdisant l'accès aux insectes (tampon type Foug)

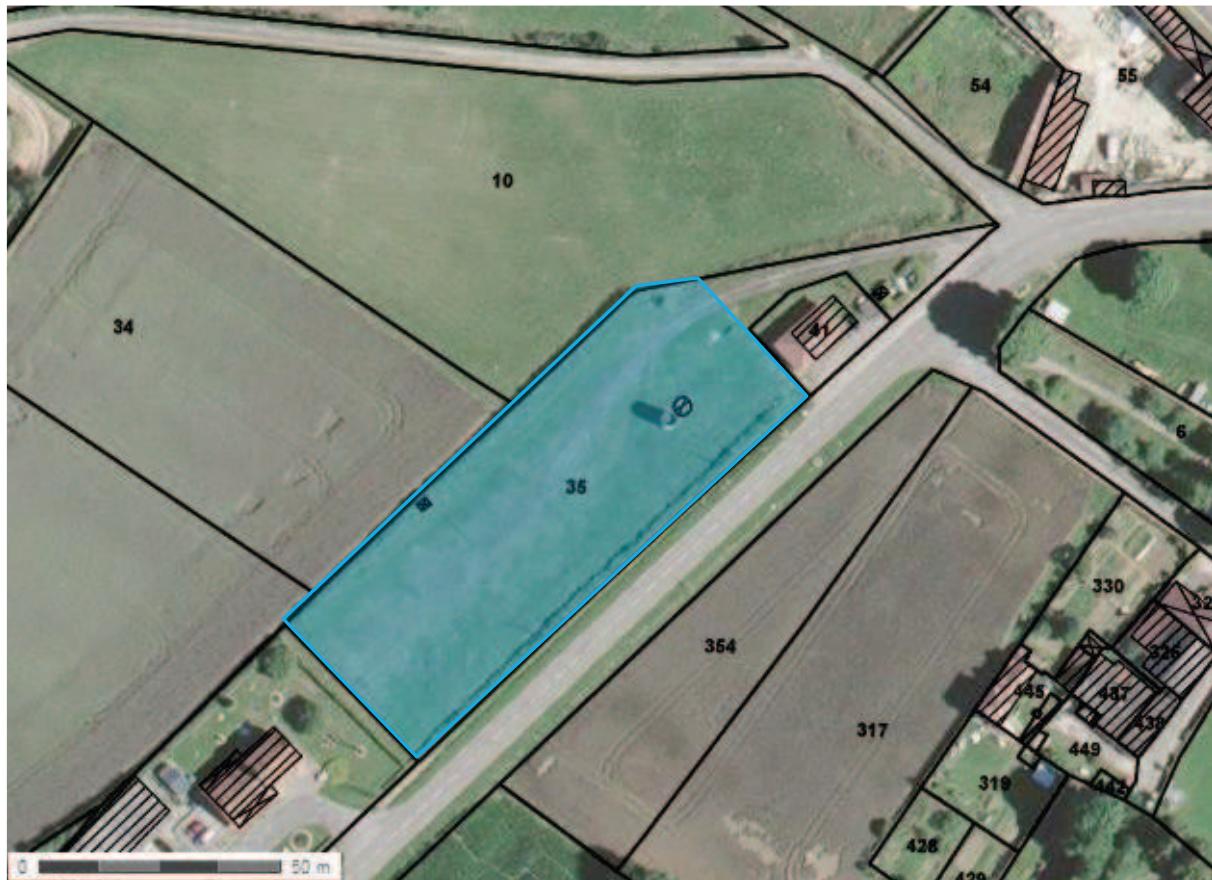
Figure 13 : Périmètre de protection immédiat du Puits de l'Ancienne Gare

Selon la réglementation, ce périmètre doit être clôturé et acquis en toute propriété par la Commune. On veillera à limiter l'accès à ce périmètre uniquement aux personnes en charge de la surveillance et de l'entretien des ouvrages.

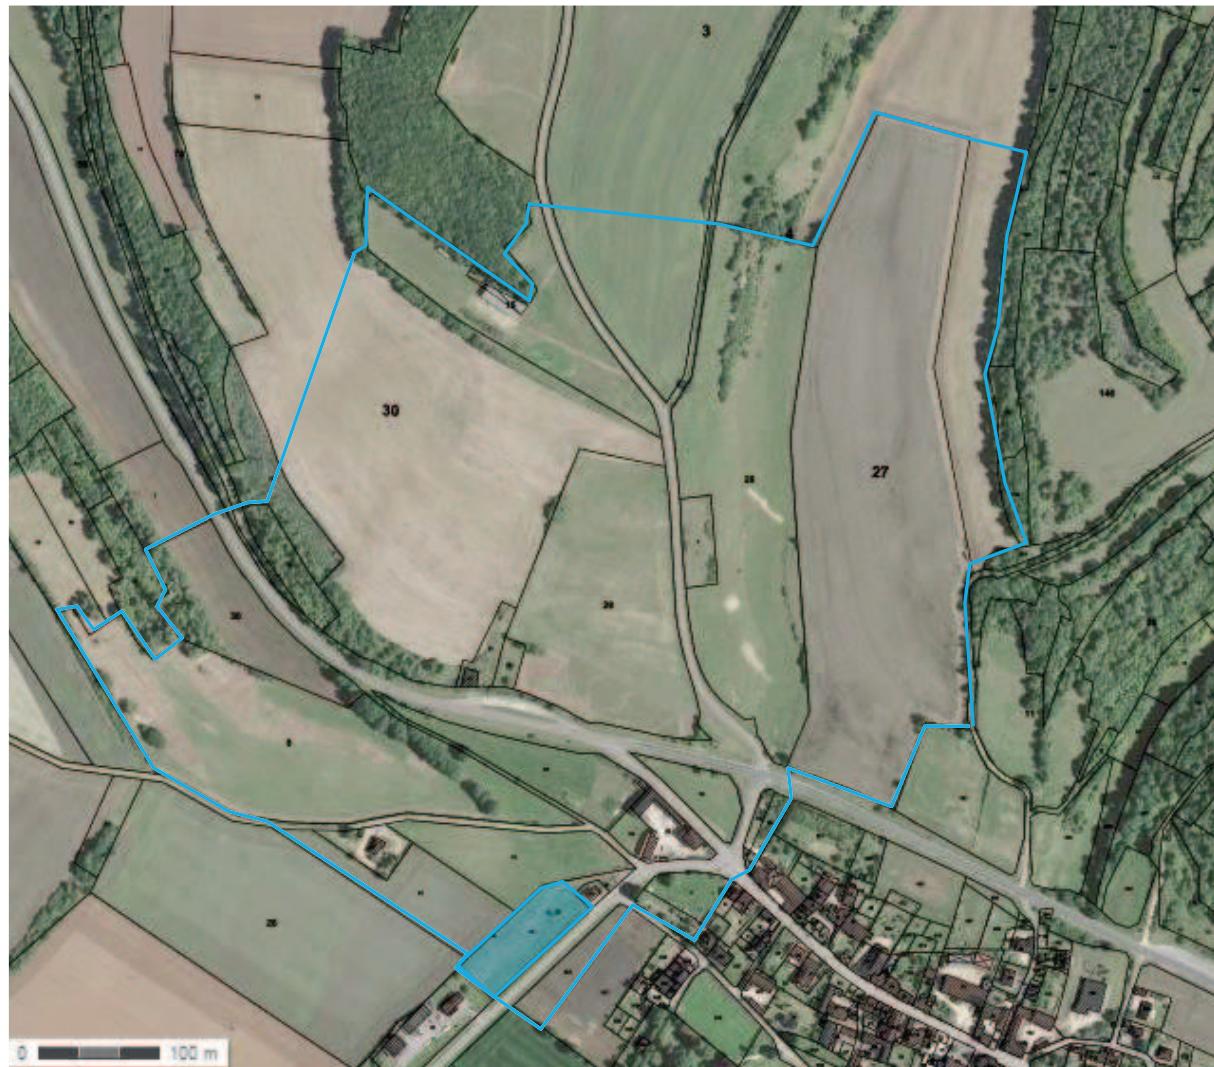
Figure 14 : Périmètre rapproché du puits de l'Ancienne Gare

- Sur les parcelles agricoles, aucune autre occupation du sol ne sera admise
- La suppression de l'état boisé (dessouchage, défrichage), des haies ou réseaux de haies ;

Il serait souhaitable d'étancher le fossé le long de la voie en limite de PPI.
