RAPPORT D'EXPERTISE GEOLOGIQUE
CONCERNANT LA DELIMITATION DES PERIMETRES DE PROTECTION
DU CAPTAGE DU CRÔT DU POMMIER
COMMUNE DE LAMARGELLE (Côte d'Or)

RAPPORT D'EXPERTISE GEOLOGIQUE
CONCERNANT LA DELIMITATION DES PERIMETRES DE PROTECTION
DU CAPTAGE DU CROT DU POMMIER
COMMUNE DE LAMARGELLE (Côte d'Or)

Etablissement des périmètres de protection
de la source du Crot du Pommier
et du puits de l'Ancienne Gare

EXPERTISE HYDROGEOLOGIQUE

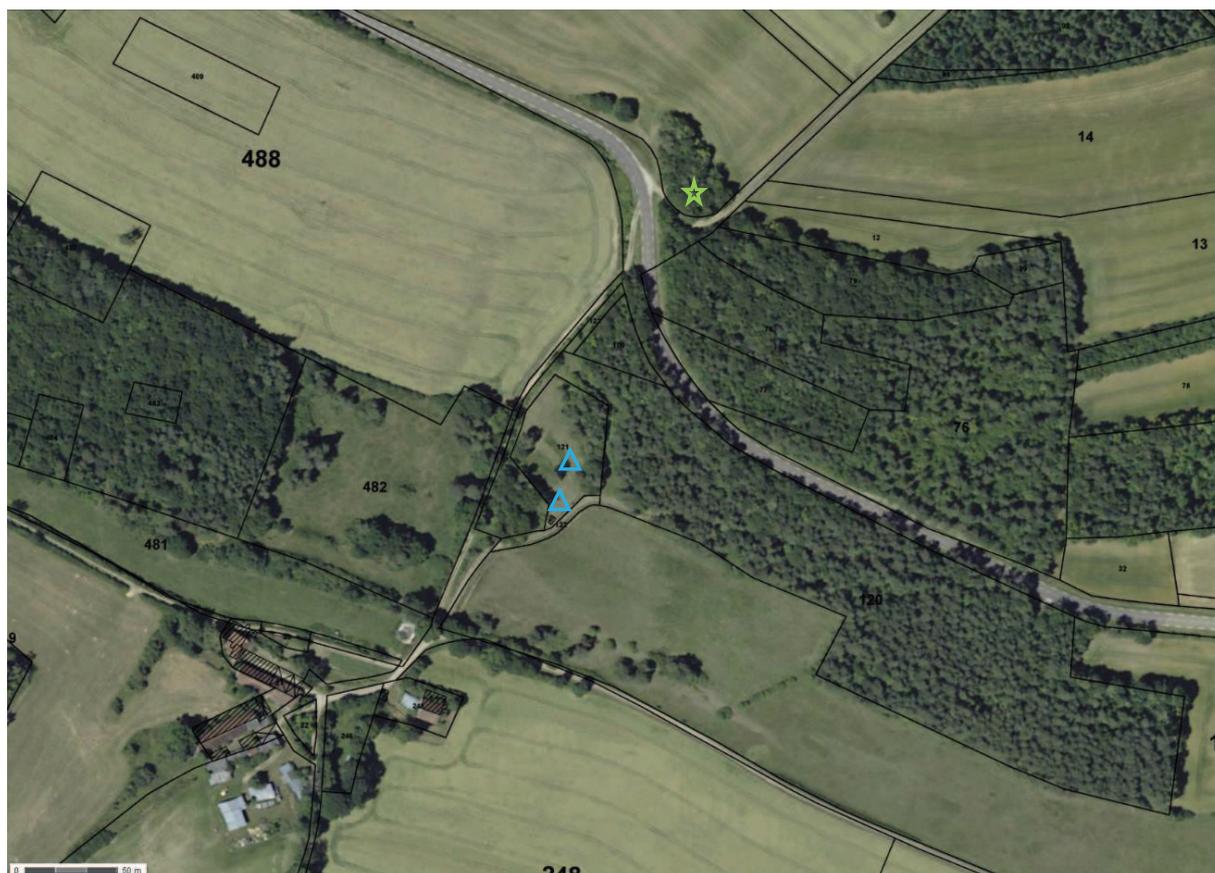
Figure 2 : Situation des ouvrages de la source Du Crot du Pommier

Il se situe sur la parcelle n°121 de la section ZH sur la commune de Léry (fig 4), proche de la limite communale de Lamargelle.

☆ Point d'injection du colorant selon rapport Caille (2010)

Le captage est inséré dans un vaste périmètre immédiat clôturé. Il se compose de trois ouvrages (fig 3) qui auraient été réalisés dans les années 60.

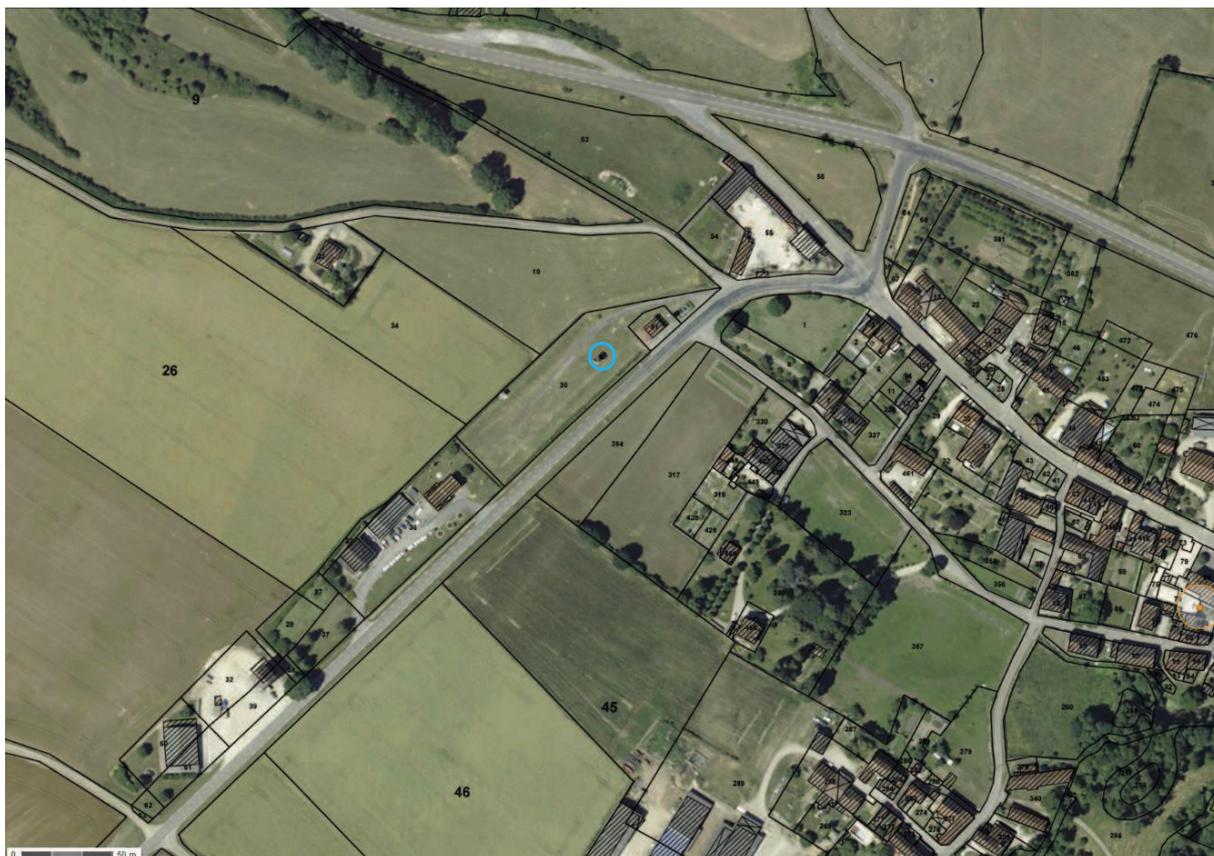
Figure 3 : Situation du puits de l’Ancienne Gare

Il est référencé dans la Banque de Données du Sous-Sol sous le n°04386X0008/AEP. Les coordonnées de l'ouvrage sont (Lambert II):

X ≈ 788 100 m Y ≈ 2 286 670 m Z ≈ 349 m

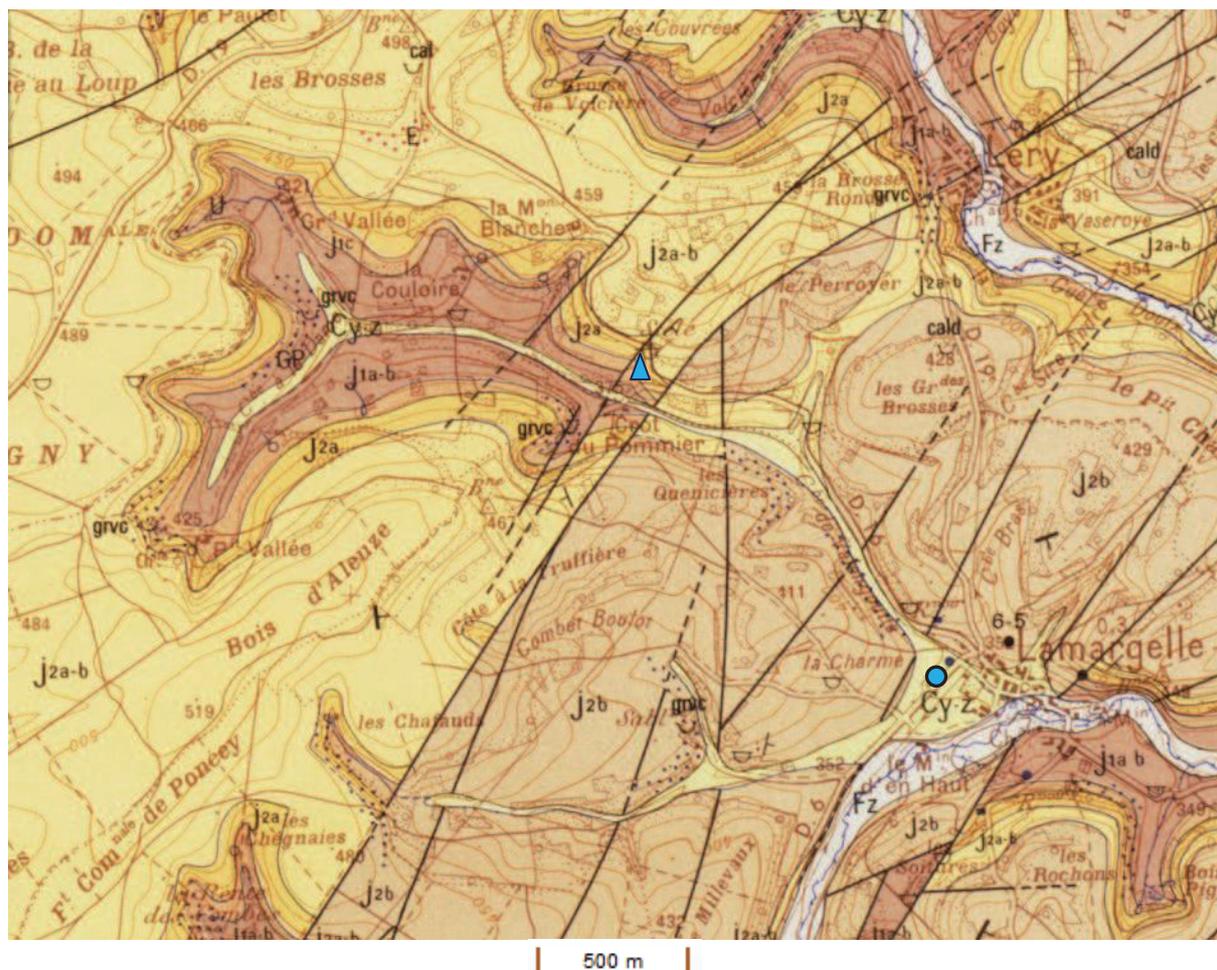
**Figure 4 : Situation des ouvrages sur la carte géologique
(Extrait carte d'Aignay le Duc)**

Les formations géologiques de la commune de Lamargelle sont reportées sur la carte géologique d’Arnay-Le-Duc au 1/50000 (extrait sur fig 5). Elles sont représentées par des alternances de niveaux calcaires et de niveaux marneux du Secondaire.

Les formations affleurantes du Secondaire sont comprises entre les étages du Bajocien pour les plus anciennes (calcaires à entroques du Bajocien) et s’achève au Bathonien (calcaires). Les formations jurassiques sont entaillées par des vallées. Les formations liasiques n’affleurent pas et sont représentées par des marnes.

La fracturation est orientée globalement NNE-SSO. Les deux ressources sont situées dans l’environnement de ce réseau de failles.

- ▲ Source du Crot du Pommier
- Puits de l'Ancienne Gare

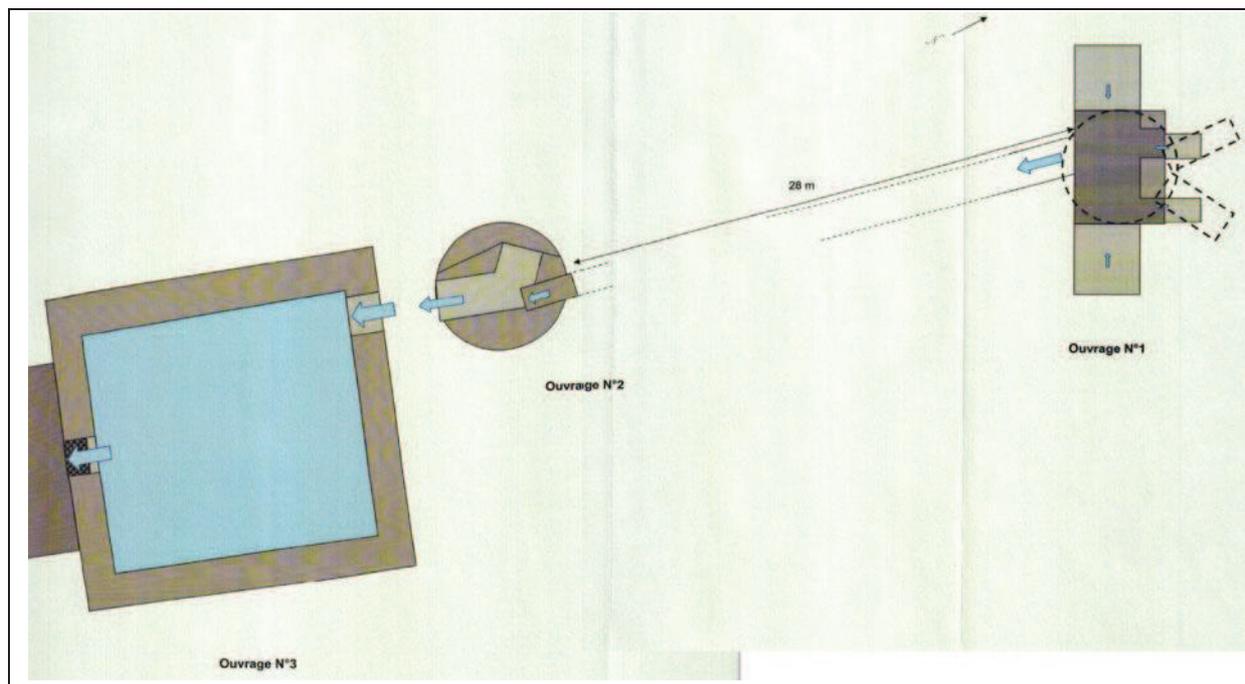
Figure 5 : Schéma de la source du Crot du Pommier

L'ouvrage amont (n°1)

Il se situe au ras du sol. Il est recouvert par une dalle en béton fermée par un tampon non étanche. Sa profondeur est d'environ 2,10 m. Il n'est pas équipé d'échelle pour un accès aisé aux drains.

A l'intérieur, les buses formant l'ouvrage sont disjointes, favorisant l'entrée de terre et d'insectes. On dénombre par moins de 7 arrivées réparties sur deux niveaux de drains : un niveau vers 1,40 m sous le TN et un niveau au fond vers 2,10 m. Le jour de la visite, l'un des drains situés à 1,40 m semblait le plus productif. Plusieurs arrivées étaient tarées : arrivées 1, 2, 4. Les arrivées 3, 5, et 6 étaient noyées et paraissaient peu productives.

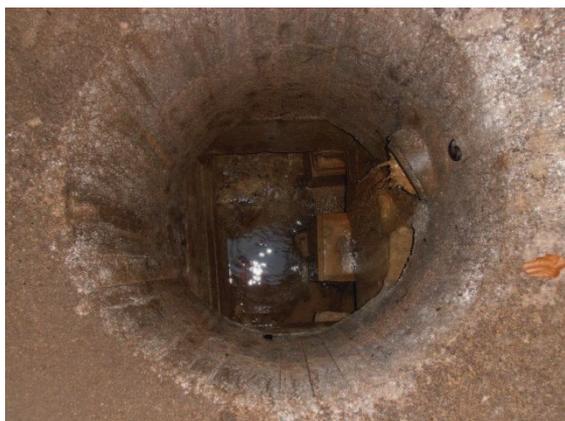
L'intérieur de l'ouvrage n°1

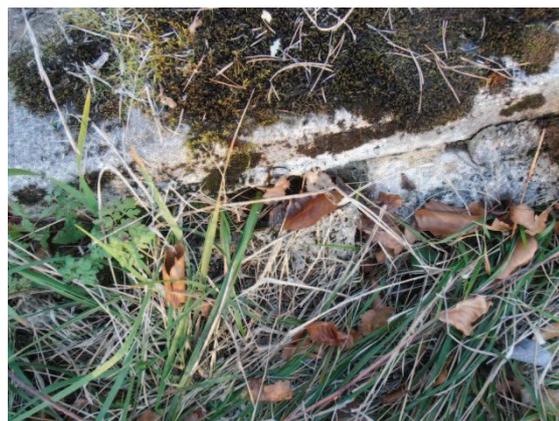
Ouvrage 1 : Non étanchéité de l'ouvrage au sol

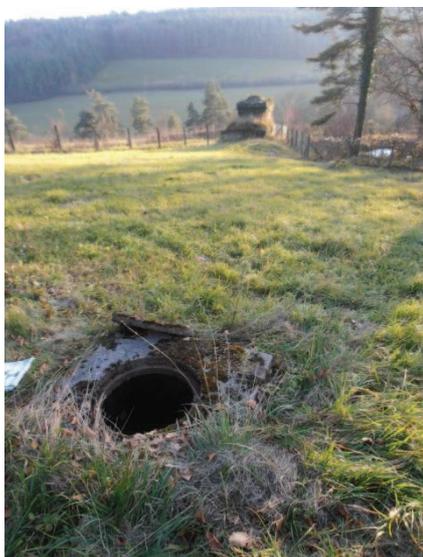
L'ouvrage n°1 est situé à près de 30 m de l'ouvrage n°2

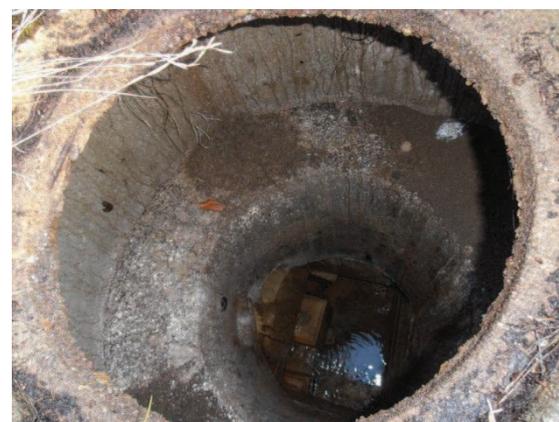
Non étanchéité des buses en ciment

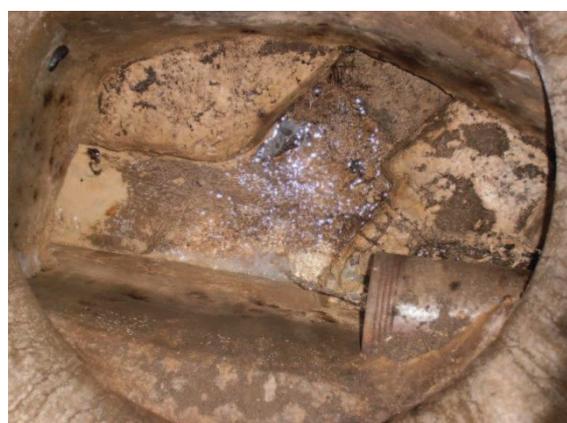
L'ouvrage 2 est implanté à près d'une trentaine de mètres du premier. Il est constitué de la même manière que l'ouvrage 1, au ras du sol avec un couvercle béton. Il reçoit les eaux de l'amont (ouvrage 1). A l'intérieur, on y voit une autre arrivée qui a été notée sèche dans le rapport préliminaire et qui l'était également le jour de la visite.

Ouvrage n°2

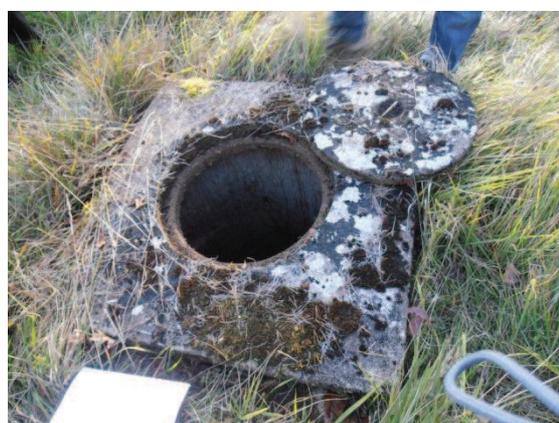
Ouvrage 2

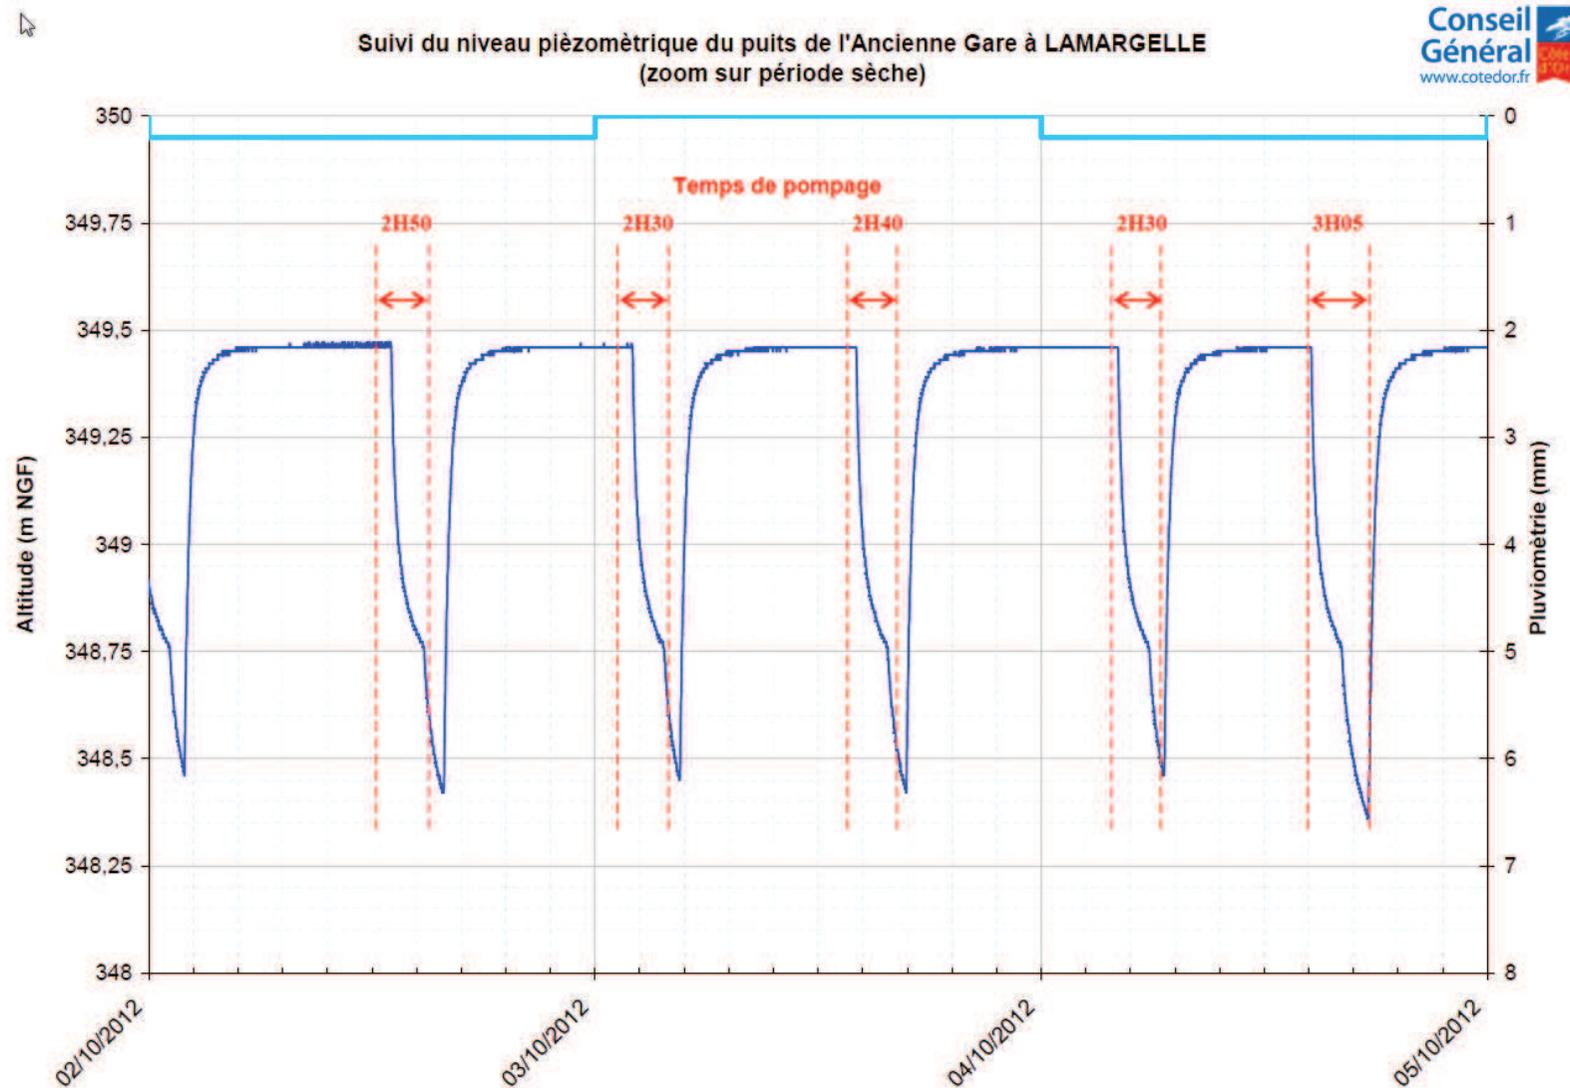
Figure 7 : Suivi piézométrique sur 4 jours en période "sèche" début octobre 2012

Un suivi piézométrique a été effectué par les services du Conseil Général à l'automne 2012 sur 6 semaines (fig 6). Durant cette période le niveau piézométrique s'est établi entre environ 1,60 et 3,40 m sous la cote de l'ouvrage. On note que les précipitations ont un impact quasi immédiat sur le niveau piézométrique qui dépend également de l'état de saturation du sol :

- L'épisode pluvieux d'environ 50 mm de début octobre survient après quelques jours de temps sec a favorisé une remontée de plus de 1 m du niveau dans les trois jours qui ont suivis.
- Des pluies équivalentes dans le mois suivant (début novembre après un mois d'octobre pluvieux) ont entraîné une augmentation de 1,5 m du niveau.

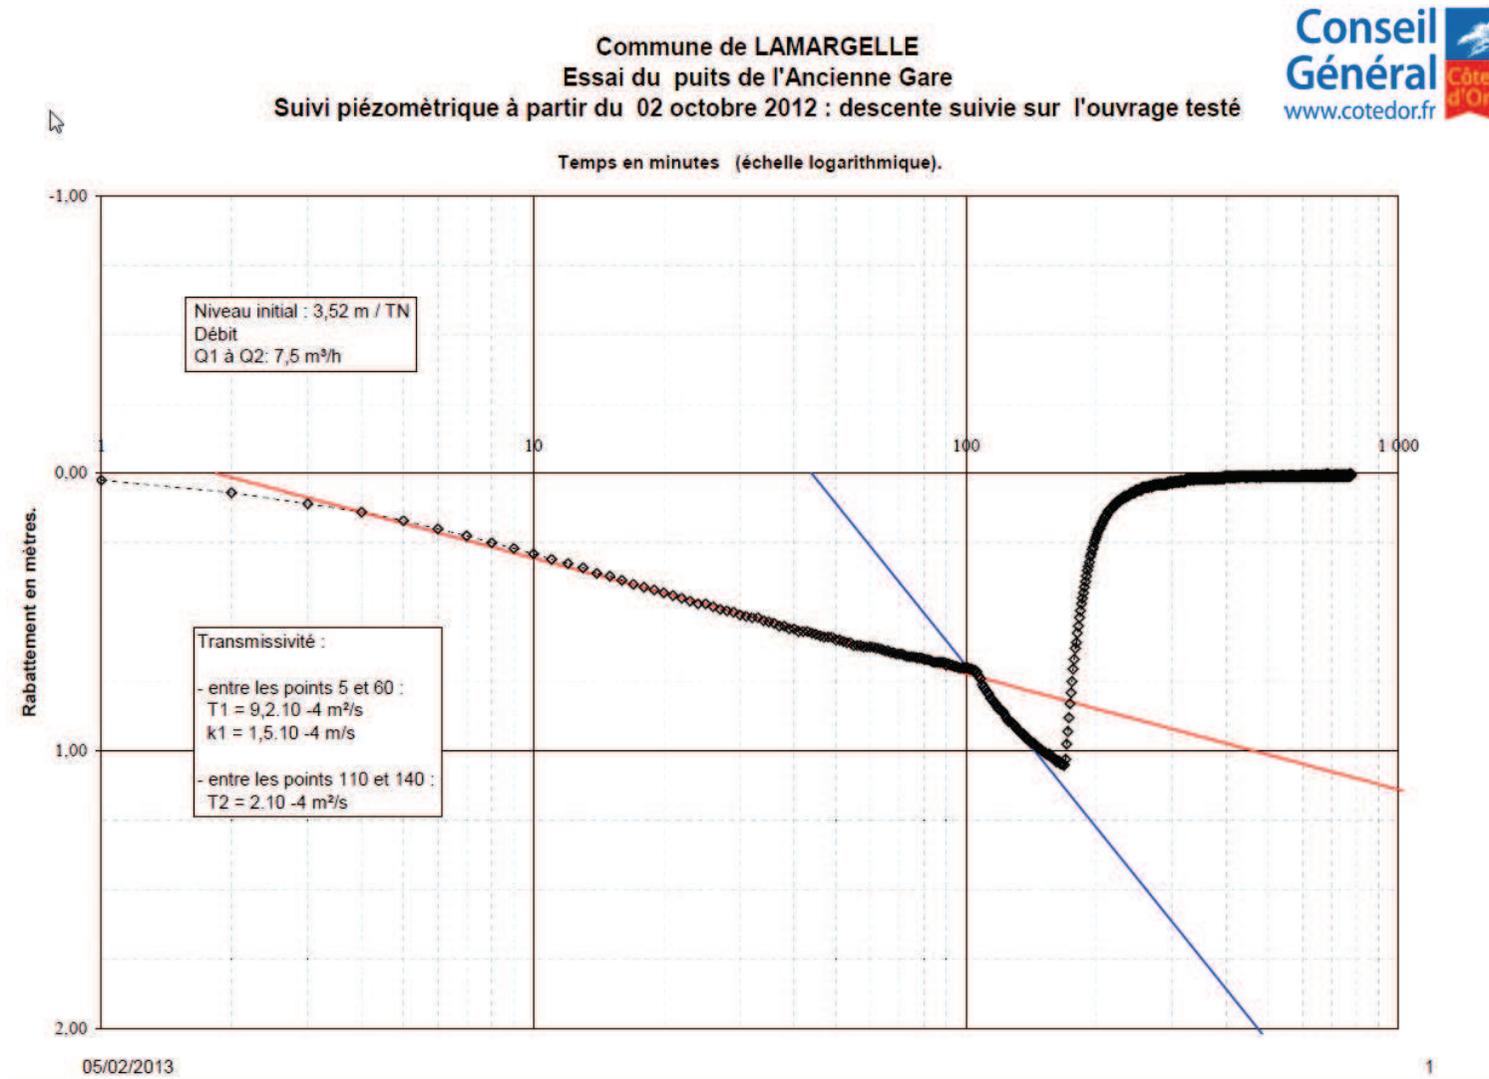
Figure 8 : Suivi piézométrique d'un pompage

Durant la période automnale de 2012, le pompage a duré autour de 3 heures avec un débit de 7,5 m³/h (fig 7). Les paramètres de l'aquifère ont été calculés et sont :

- Une perméabilité $K = 1,5 \cdot 10^{-4}$ m/s
- Une transmissivité $T = 9,2 \cdot 10^{-4}$ m²/s, sous réserve que le puits ait traversé tout le niveau aquifère.

A mi-durée de ce pompage, on note une chute brutale du niveau piézométrique indiquant que les débits de pompage sont plus importants que la recharge de la nappe (fig 8). Cette chute peut traduire la proximité d'une limite physique de l'aquifère.

A l'arrêt du pompage, la cote piézométrique revient à sa cote d'équilibre après une durée d'environ 4 heures.

Le débit de pompage de 7,5 m³/h apparaît donc trop élevé, ce qui peut entraîner un risque de colmatage du puits.

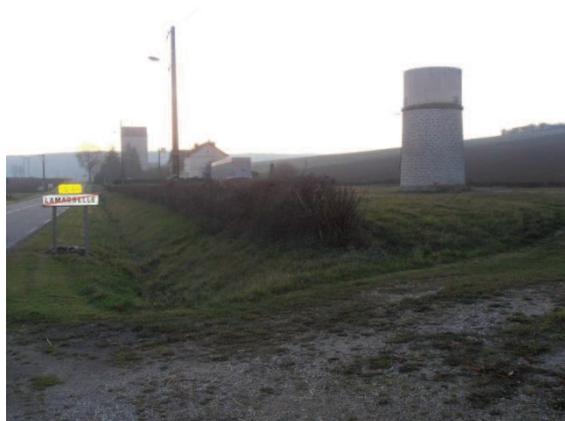
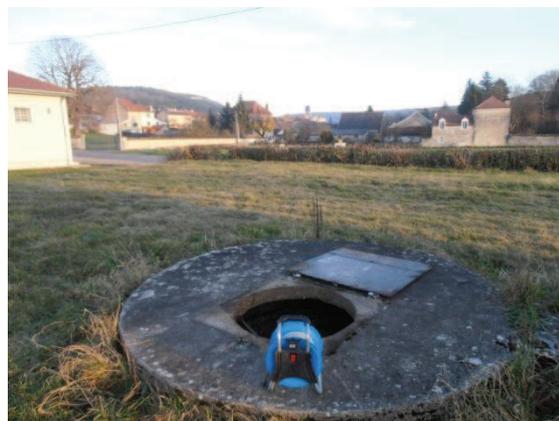
Pour le puits, l'environnement n'est actuellement pas propice à l'assurance d'une qualité satisfaisante de l'eau, avec notamment :

- Un ouvrage accessible,
- Une situation sur une parcelle accessible par des véhicules,
- Un fossé en bordure de la route départementale, ce fossé recueille les eaux de ruissellement de la route potentiellement chargée en métaux, hydrocarbures et autres. L'infiltration de ces eaux de ce fossé non étanche est envisageable.
- La proximité d'habitats disposant de dispositif d'assainissement non collectif (plus ou moins aux normes),
- La proximité d'une zone inondable dans la vallée de la rivière l'Ignon (les parcelles situées de l'autre côté de la RD sont régulièrement inondées).

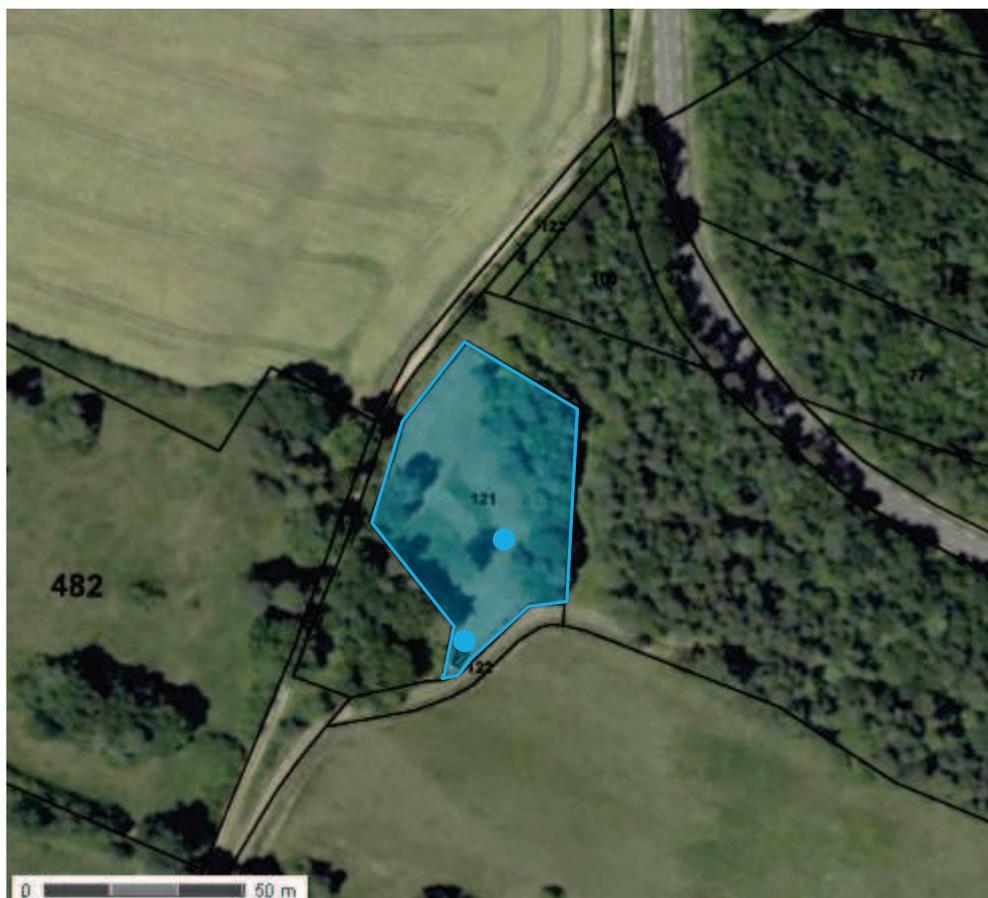
Figure 9 : Périmètre de protection immédiat de la source du Crot du Pommier

Toute activité sera interdite à l'exception du nettoyage du site par des moyens mécaniques exclusivement et des travaux nécessaires à la préservation ou l'amélioration des ouvrages de captage. Aucun brûlage ne sera effectué. Le matériel sera entretenu en dehors du périmètre et de préférence en aval de manière à ce qu'il n'y ait aucun déversement d'huiles ou de carburant.

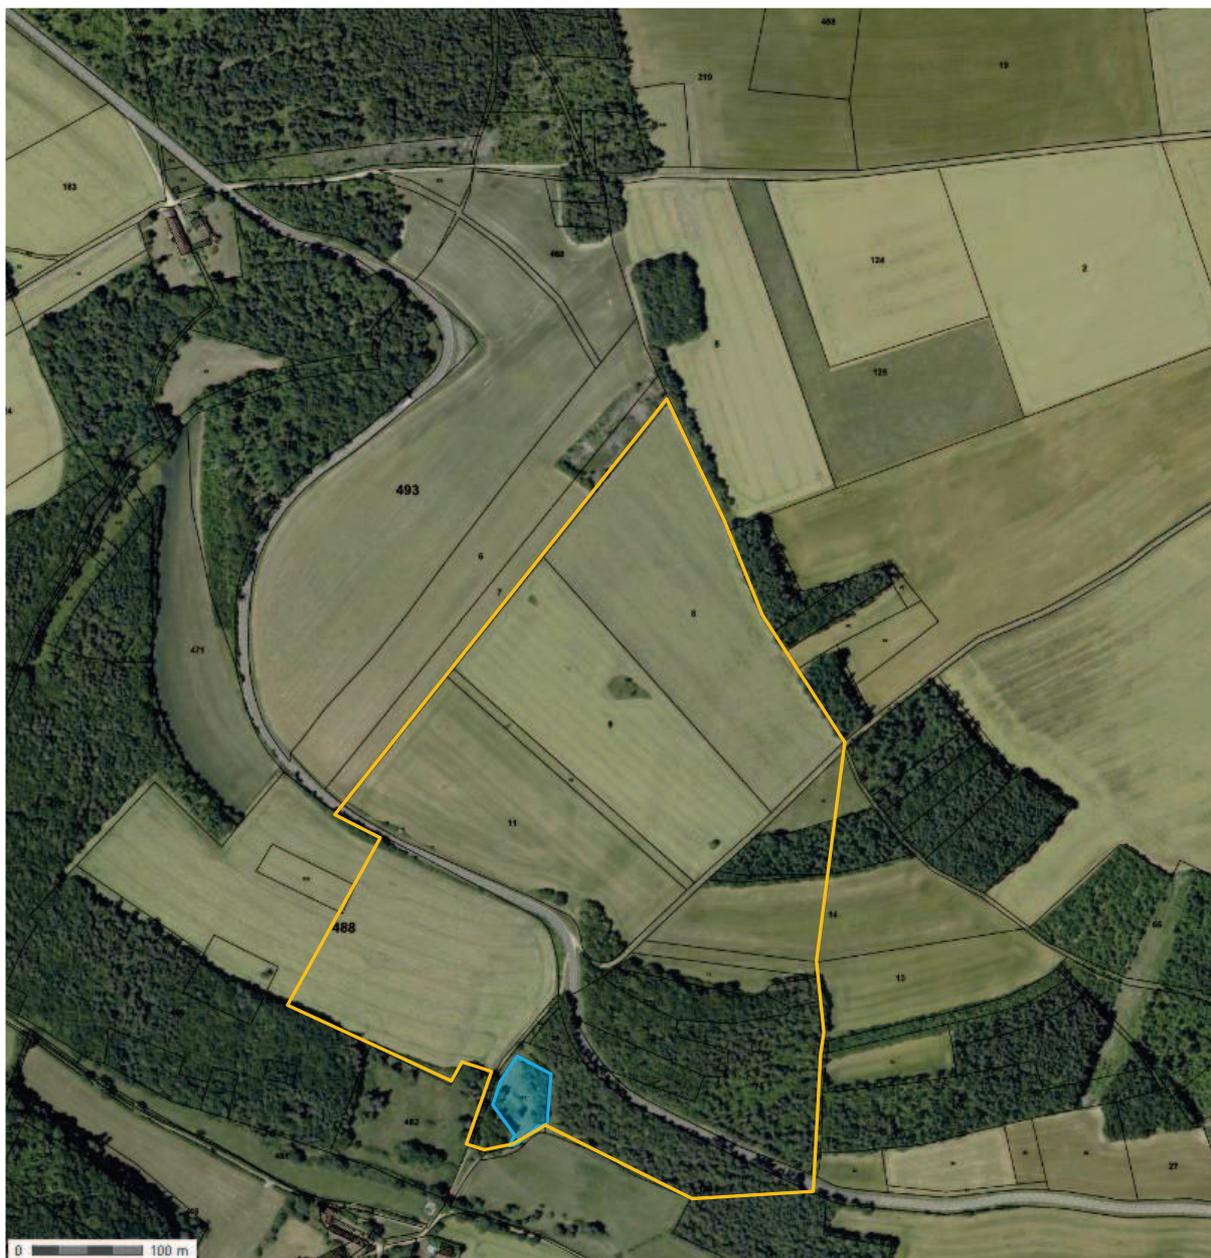
Figure 10 : Périmètre de protection rapprochée de la source du Crot du Pommier

Il sera établi un périmètre rapproché correspondant aux abords immédiats non inclus dans le périmètre de protection immédiat en direction des plateaux calcaires (fig 10).
