Commune de MIREBEAU SUR BEZE

Etablissement des périmètres de protection du
forage des Tuileries

Fabien Guiraud

Hydrogéologue agréé en matière d'hygiène publique
pour le département de la Côte d'Or

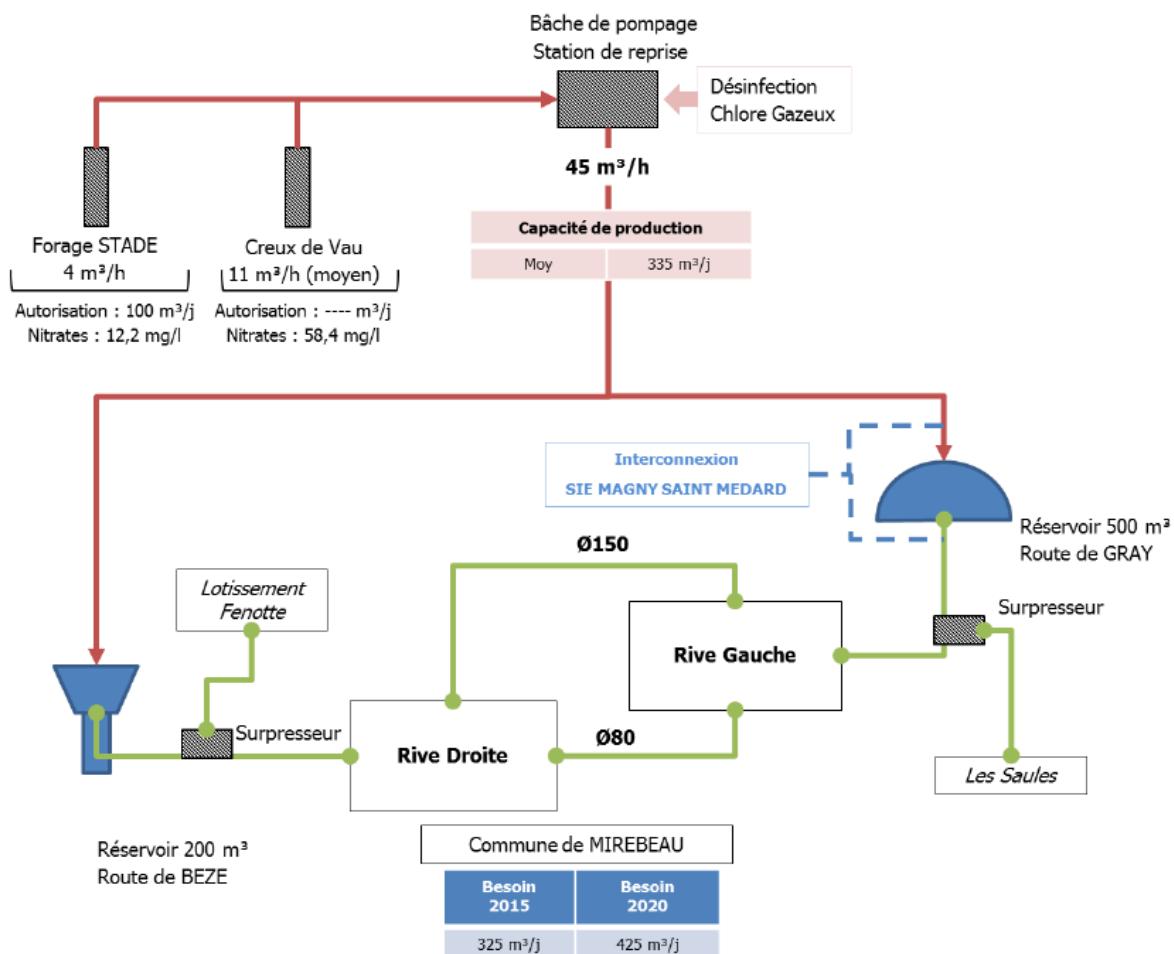
Figure 1 : Synoptique du réseau d'eau de la commune de Mirebeau sur Bèze
(source : Cabinet Merlin, 2016)

Ces deux ressources alimentent une station de reprise qui envoie les eaux en direction des deux réservoirs de la commune, situés route de Bèze (capacité de 200 m³) et route de Gray (capacité de 500 m³).

L'acheminement de l'eau s'effectue par la suite de manière gravitaire jusqu'aux habitations, hormis pour le lotissement Fenotte et le lieu-dit les Saules, où l'eau est reprise par deux surpresseurs.

L'alimentation depuis l'interconnexion avec le réseau du SIE de Magny-Saint-Médard s'effectue au niveau du réservoir route de Gray.

Le schéma ci-dessous présente le réseau actuel de la commune.

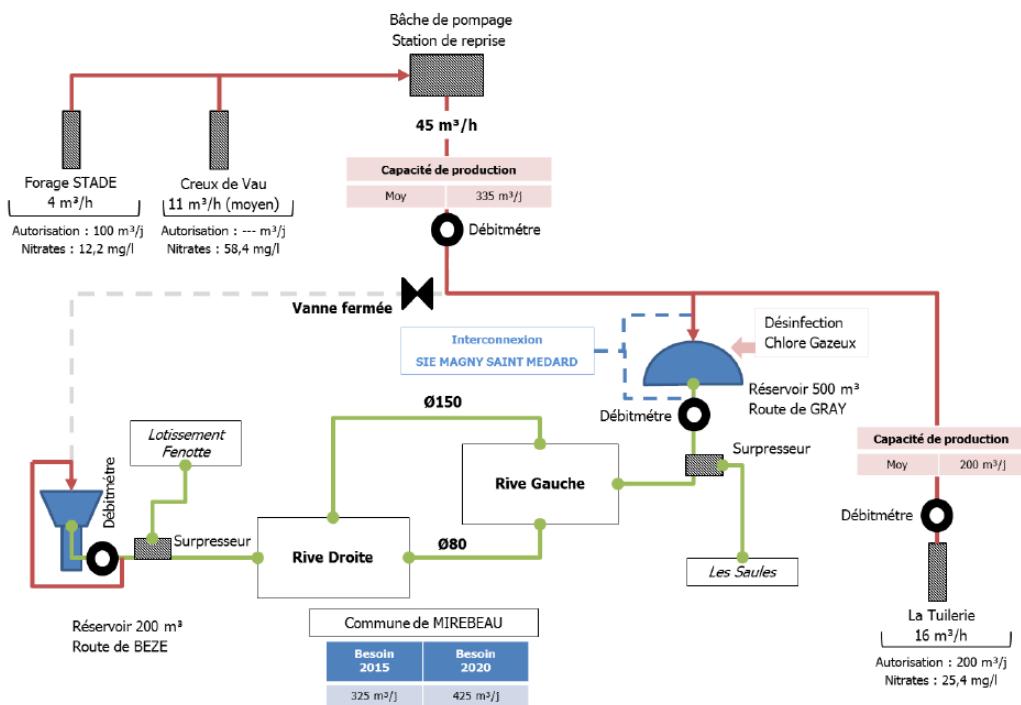
Figure 2 : Synoptique du réseau de Mirebeau-sur-Bèze après travaux
(source : Cabinet Merlin, 2016)

Lorsque le forage des Tuilleries sera mis en service, ses eaux seront mélangées au niveau du réservoir de 500 m³ situé Route de Gray. D'après le Cabinet Merlin (2016), le synoptique du réseau futur serait le suivant :

Les prélèvements futurs réalisés sur le forage de la Tuillerie (200 m³/j au maximum) pourront représenter près de 50 % des besoins journaliers de la commune (425 m³/j à l'horizon 2020).

L'influence de cet apport complémentaire sur les eaux distribuées pourrait être le suivant :

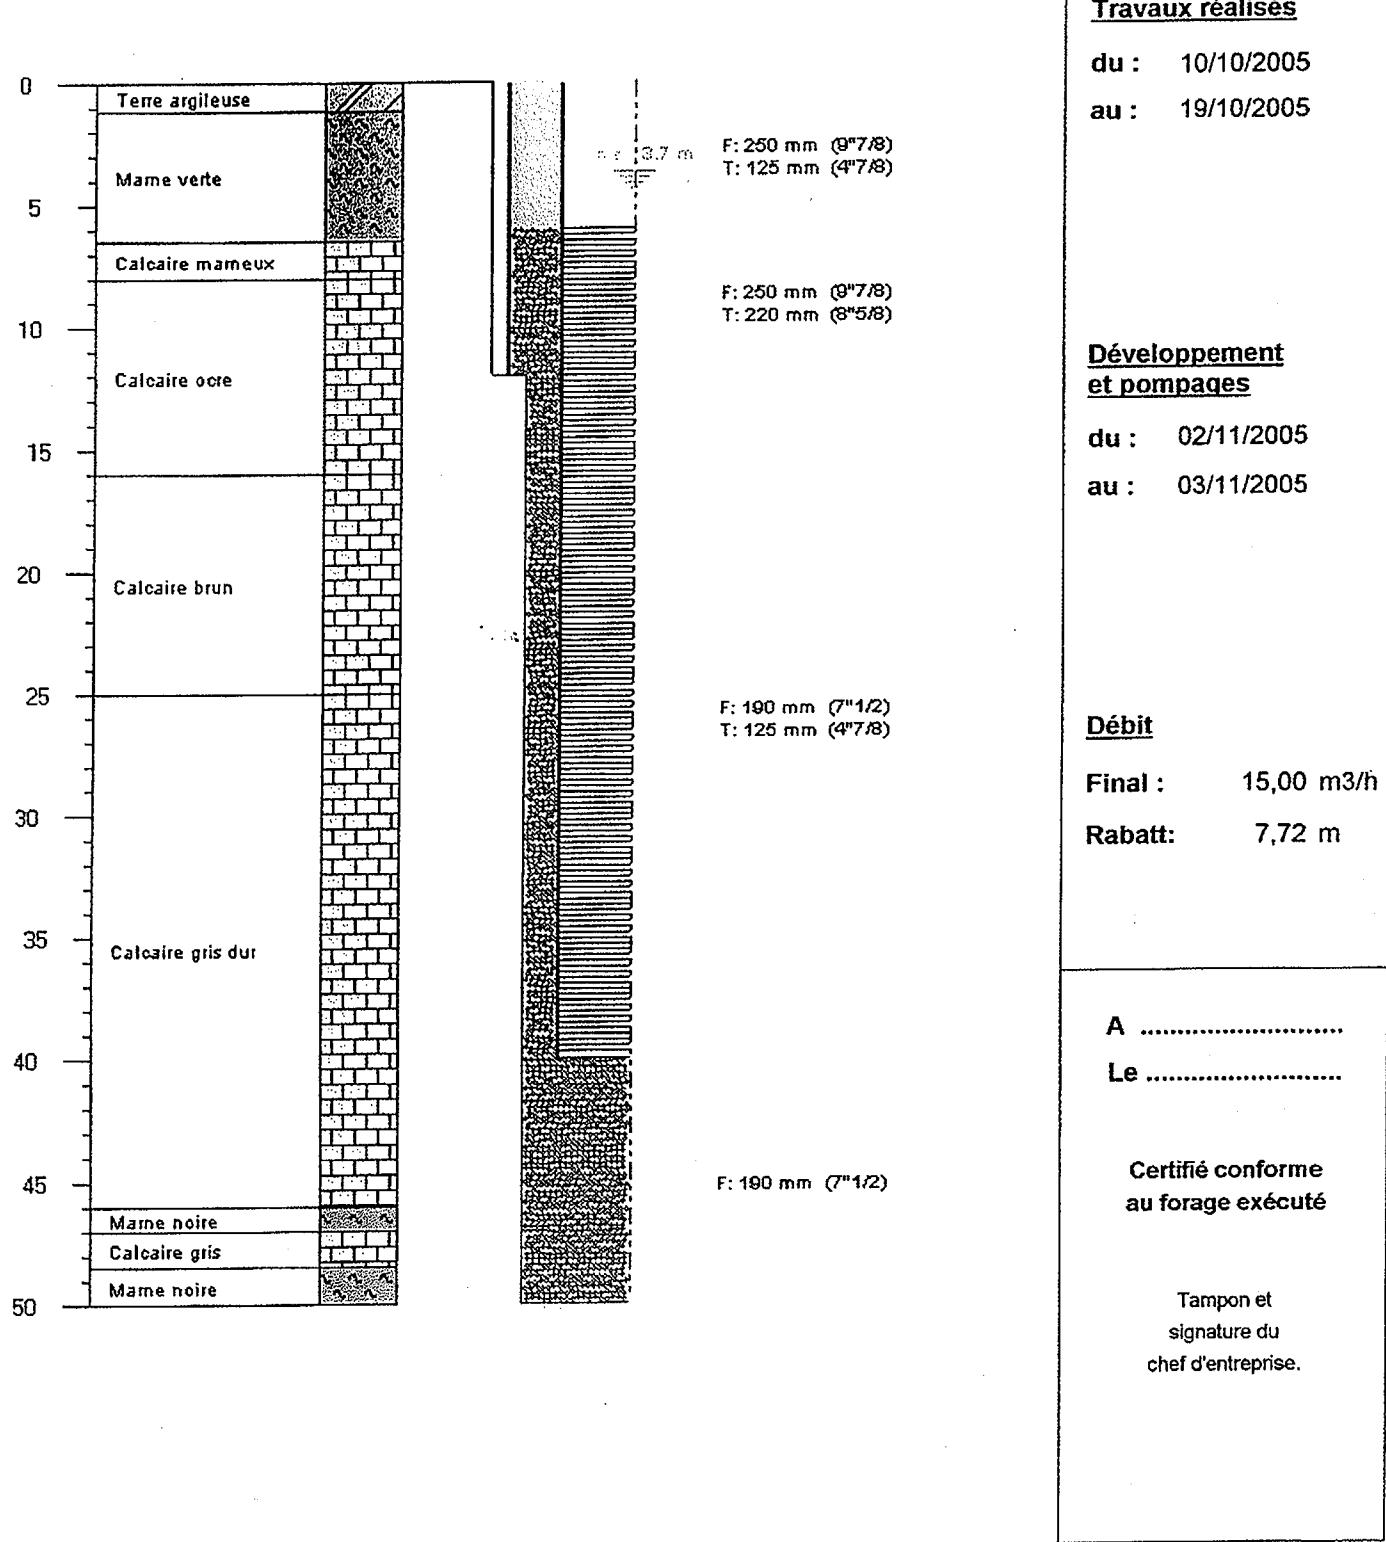
FORAGE DE RECHERCHE - TUILERIE

ANNEXE 2 : Coupe technique et lithologique du forage

Le forage de la Tuilerie a été réalisé en octobre 2005. Sa coupe technique et lithologique est présentée en annexe 2.

Il a été foré au rotary Ø 250 mm jusqu'à 12 m, puis en marteau fond de trou Ø190 mm jusqu'à 50 m.

Le forage des Tuileries a été équipé en tube plein pvc Ø112/125 mm de 0 à 6 m, puis en tube crépiné pvc (slot 2 mm) Ø112/125 mm de 6 à 40 m. L'ouvrage ne semble pas posséder de bouchon de fond.

L'extrados de l'ouvrage a été comblé de massif filtrant 3/5 mm de 6 à 50 m. La cimentation a été effectuée de 0 à 6 m.

A noter également la présence d'un tube de soutènement plein en acier ordinaire (Ø 220 mm) de 0 à 12 m.

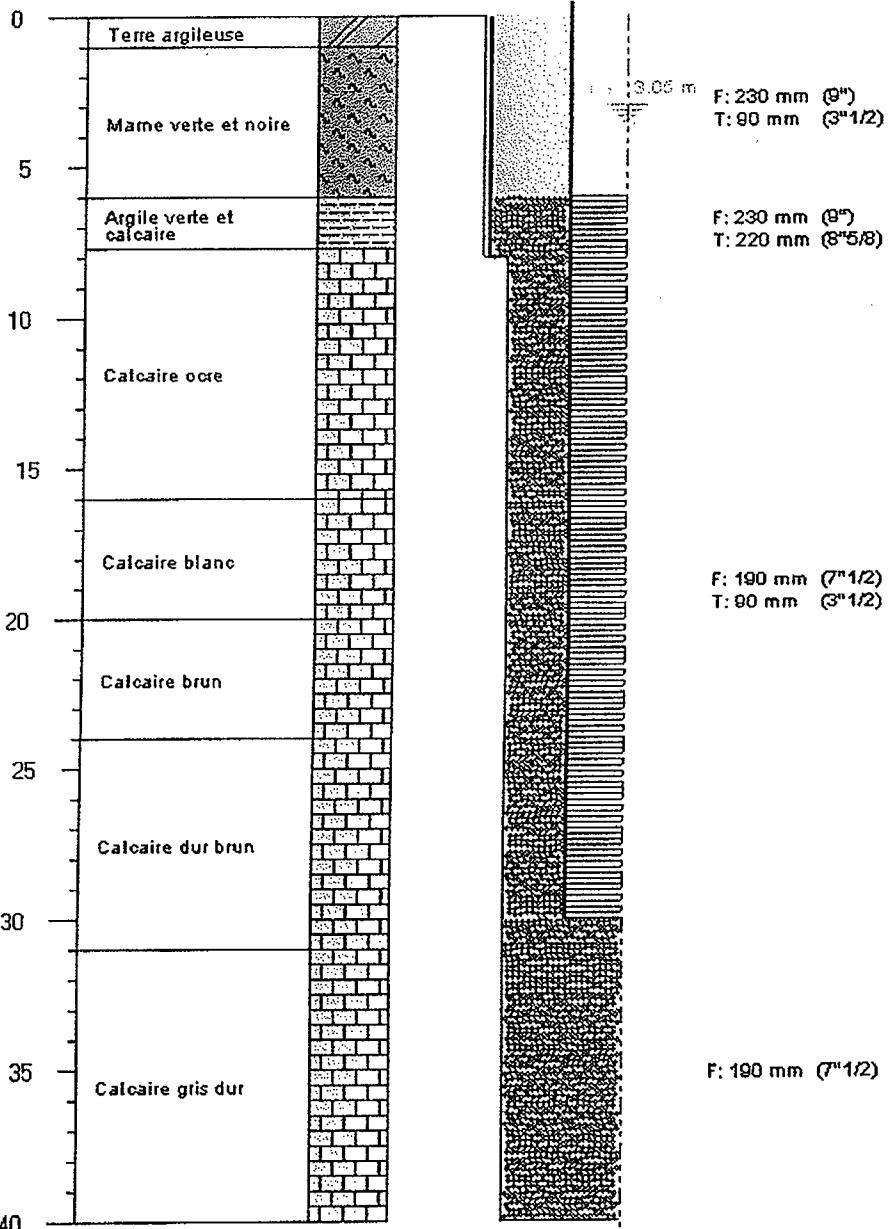
PIEZOMETRE N° 3 (TUILERIE)

PIEZOMETRE N° 3

Un forage d'essai est situé sur la même parcelle que le forage de la Tuilerie, à 15 m environ en direction du ruisseau. Il a été réalisé dans le cadre de l'étude de recherche en eau qui a aboutie à la réalisation du forage actuel. Ce forage est entouré d'une dalle béton de 3 m² et est conservé en tant qu'ouvrage de suivi de la nappe.
