**Commune de Mont Saint Jean
(Côte d'Or)**

**Détermination des périmètres de protection
des sources du Dorant, Cognan 1 et Cognan 2
(n° BSS : 0498-2X-0009, 0011 et 0012)
Avis du 09/03/2012**

**Hydrogéologue agréé en matière d'hygiène publique
pour le département de la Côte d'Or**

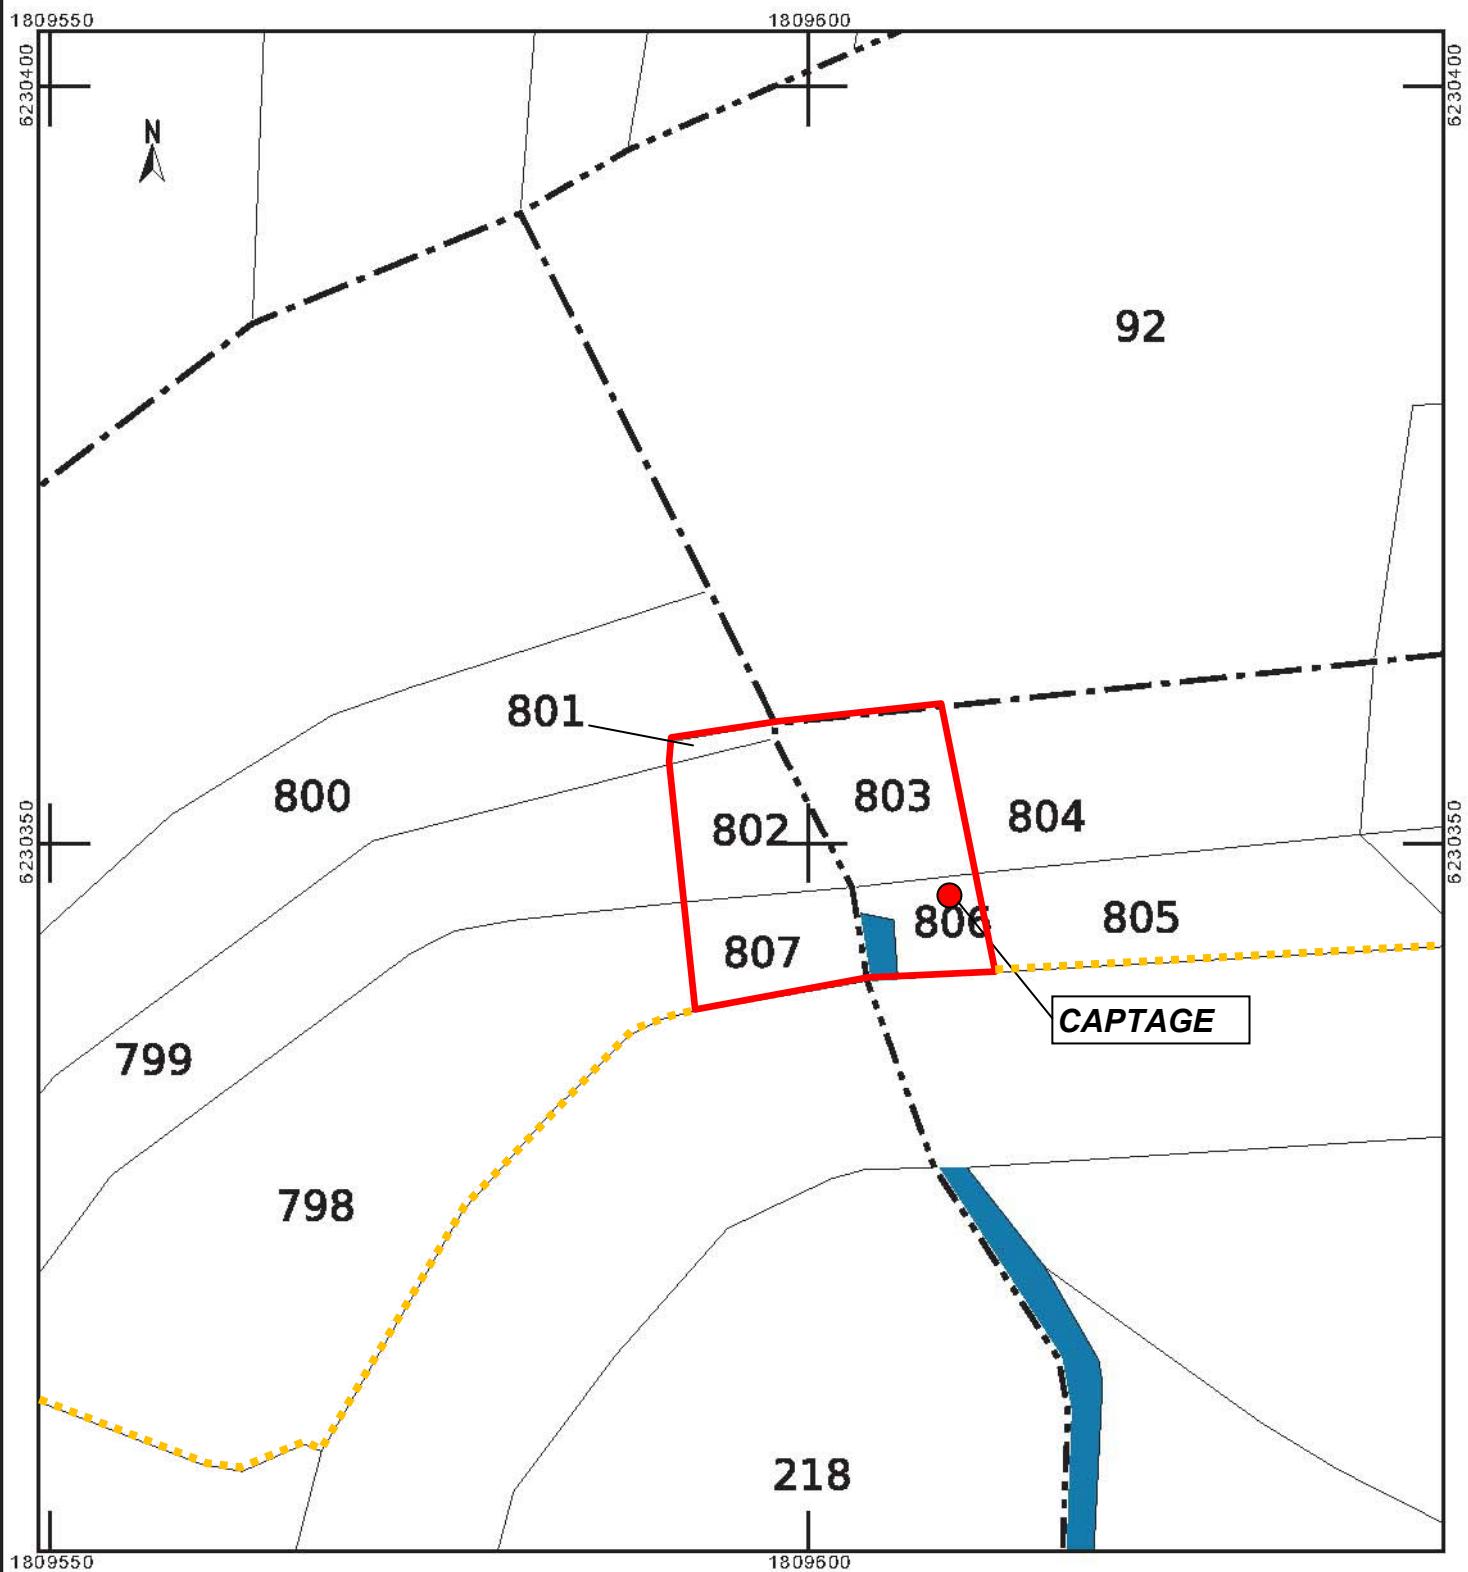
Délimitation du périmètre de protection immédiate de la source du
Dorant
avis du 09/03/2012

— Périmètre de protection immédiate
- - - Périmètres de protection rapprochée et éloignée

Le périmètre de protection immédiate (PPI) sera constitué des parcelles C 801, 802, 803, 806 et 807 (Cf. extrait cadastral en **figure 1**). Ces parcelles appartiennent déjà à la collectivité.

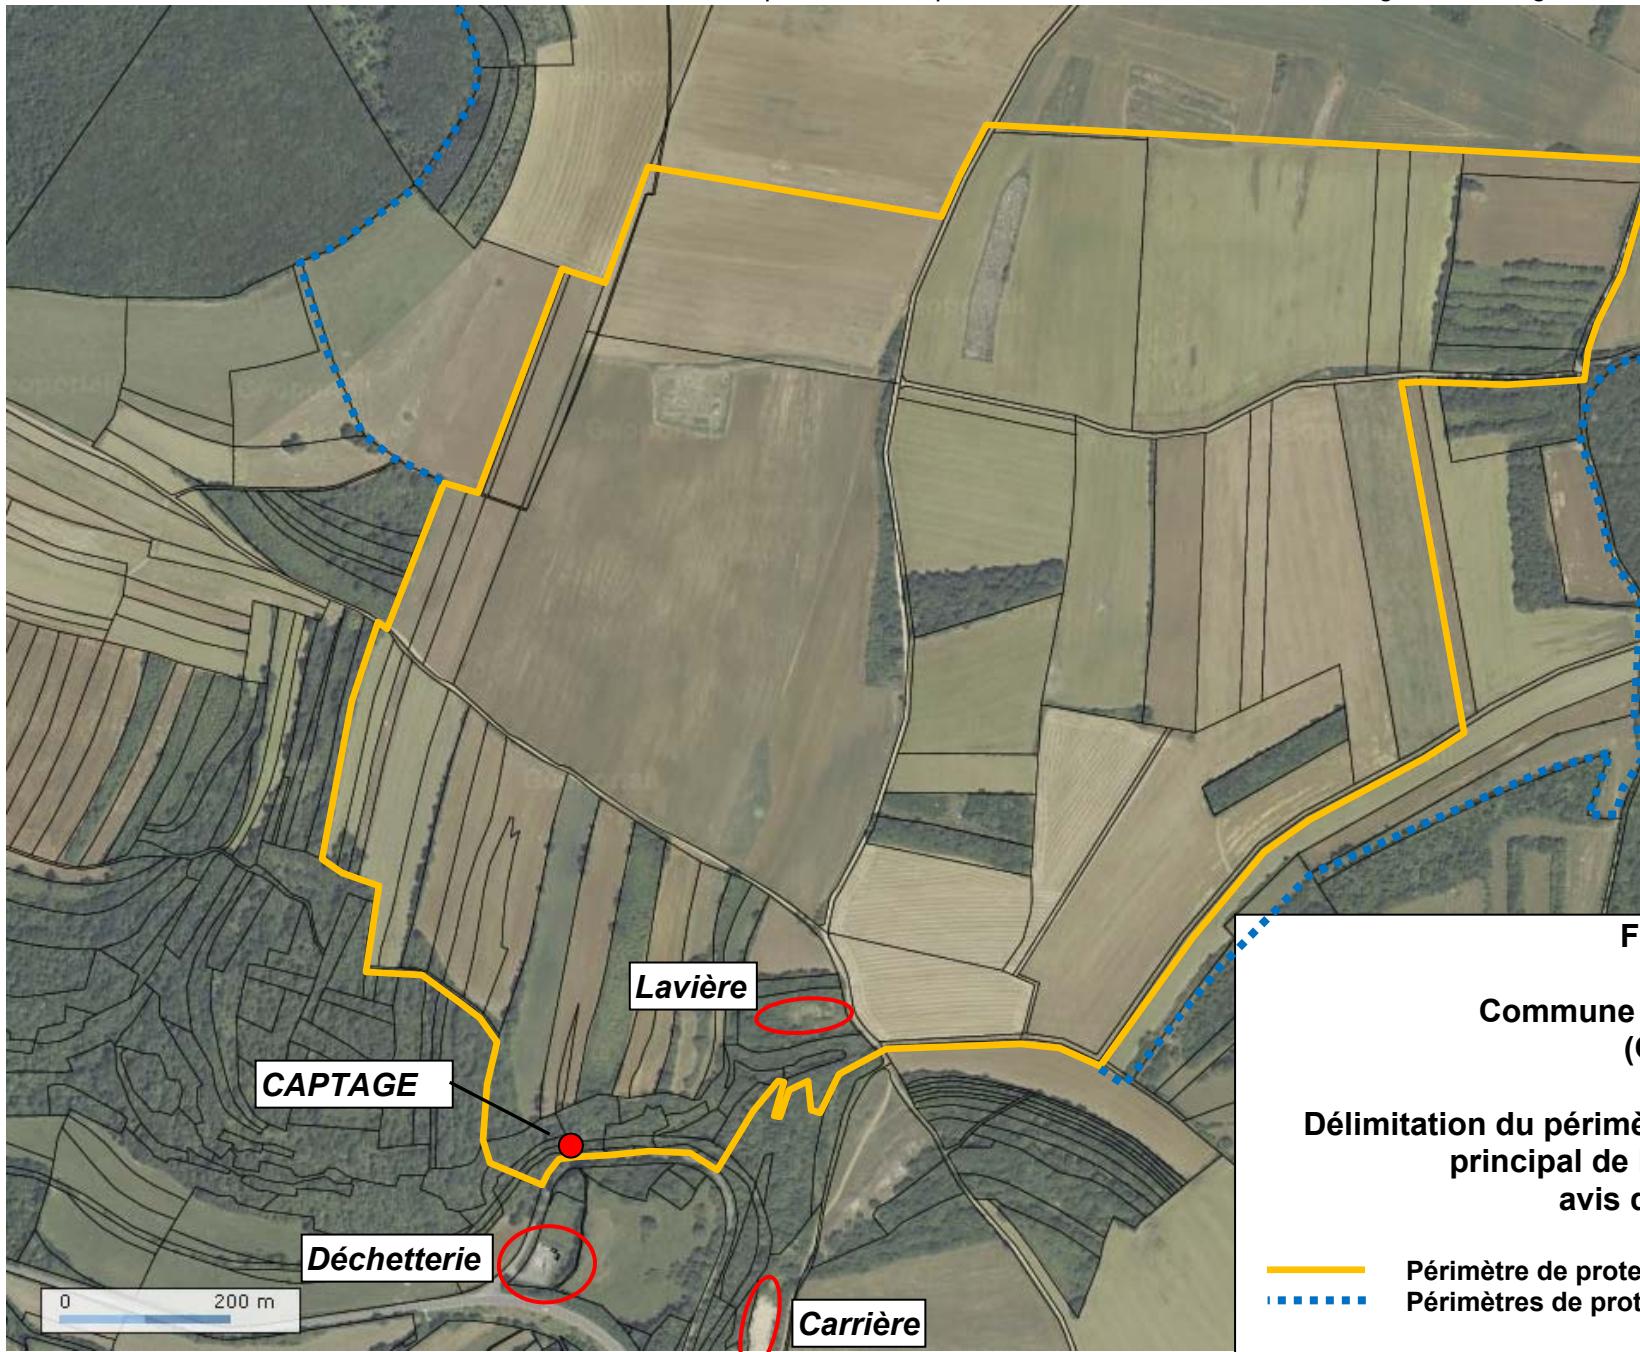
FIGURE 2

— Périmètre de protection rapprochée
- - - Périmètres de protection éloignée

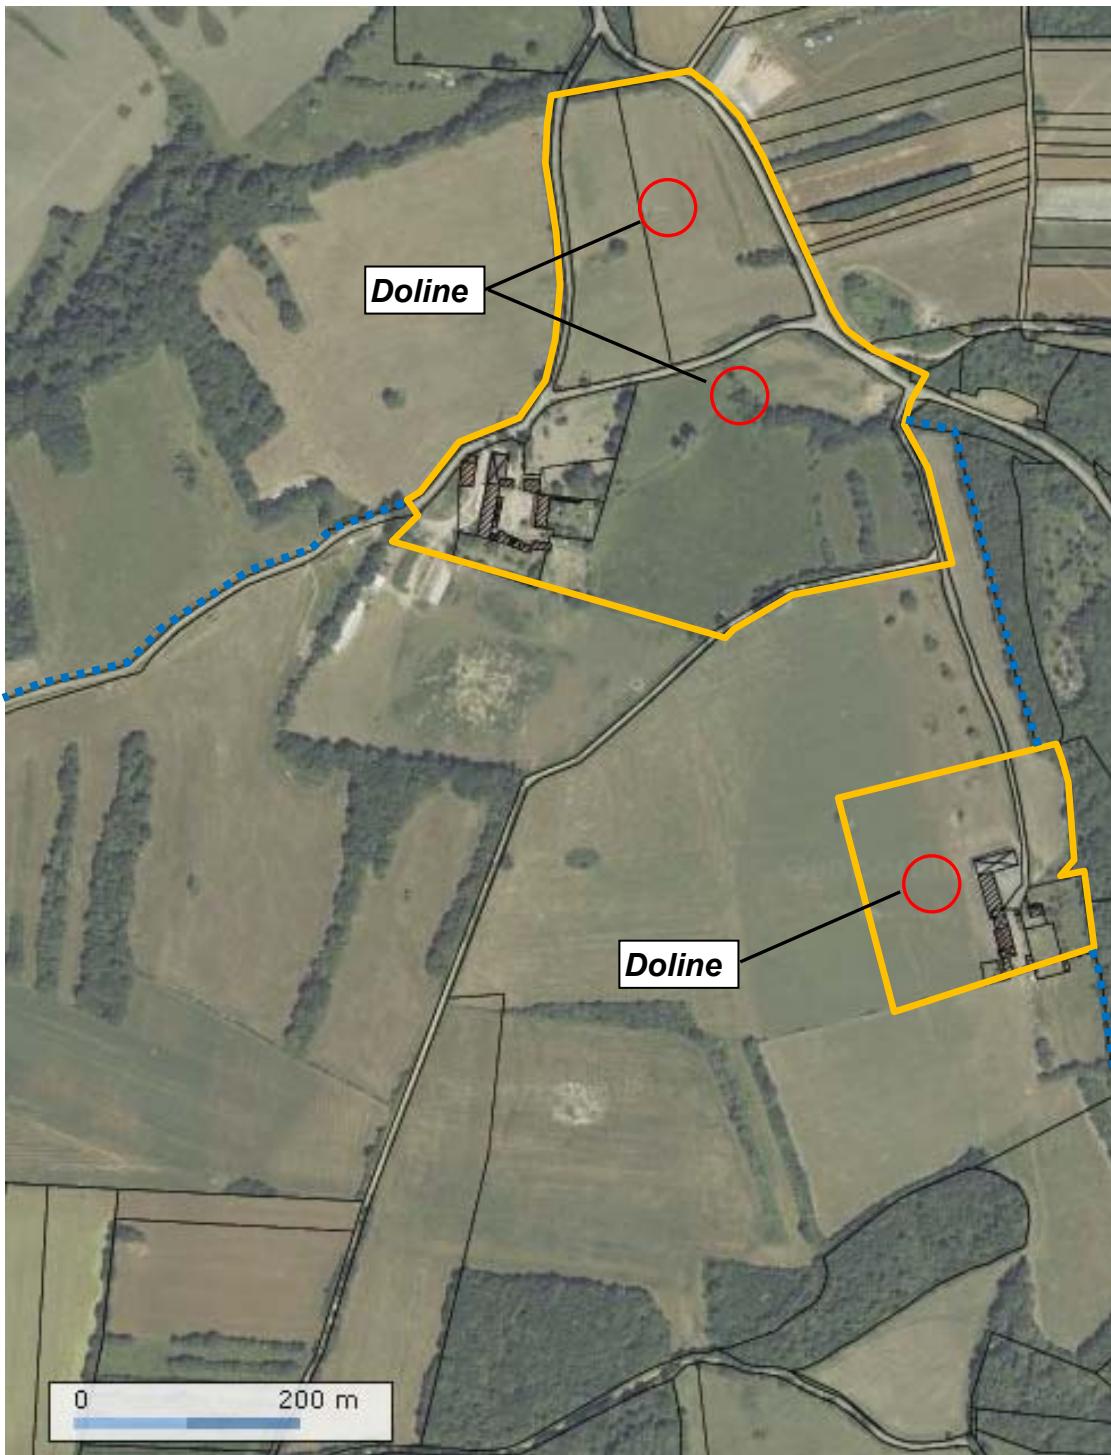
FIGURE 3

— Périmètres de protection rapprochée satellites
- - - - Périmètres de protection éloignée

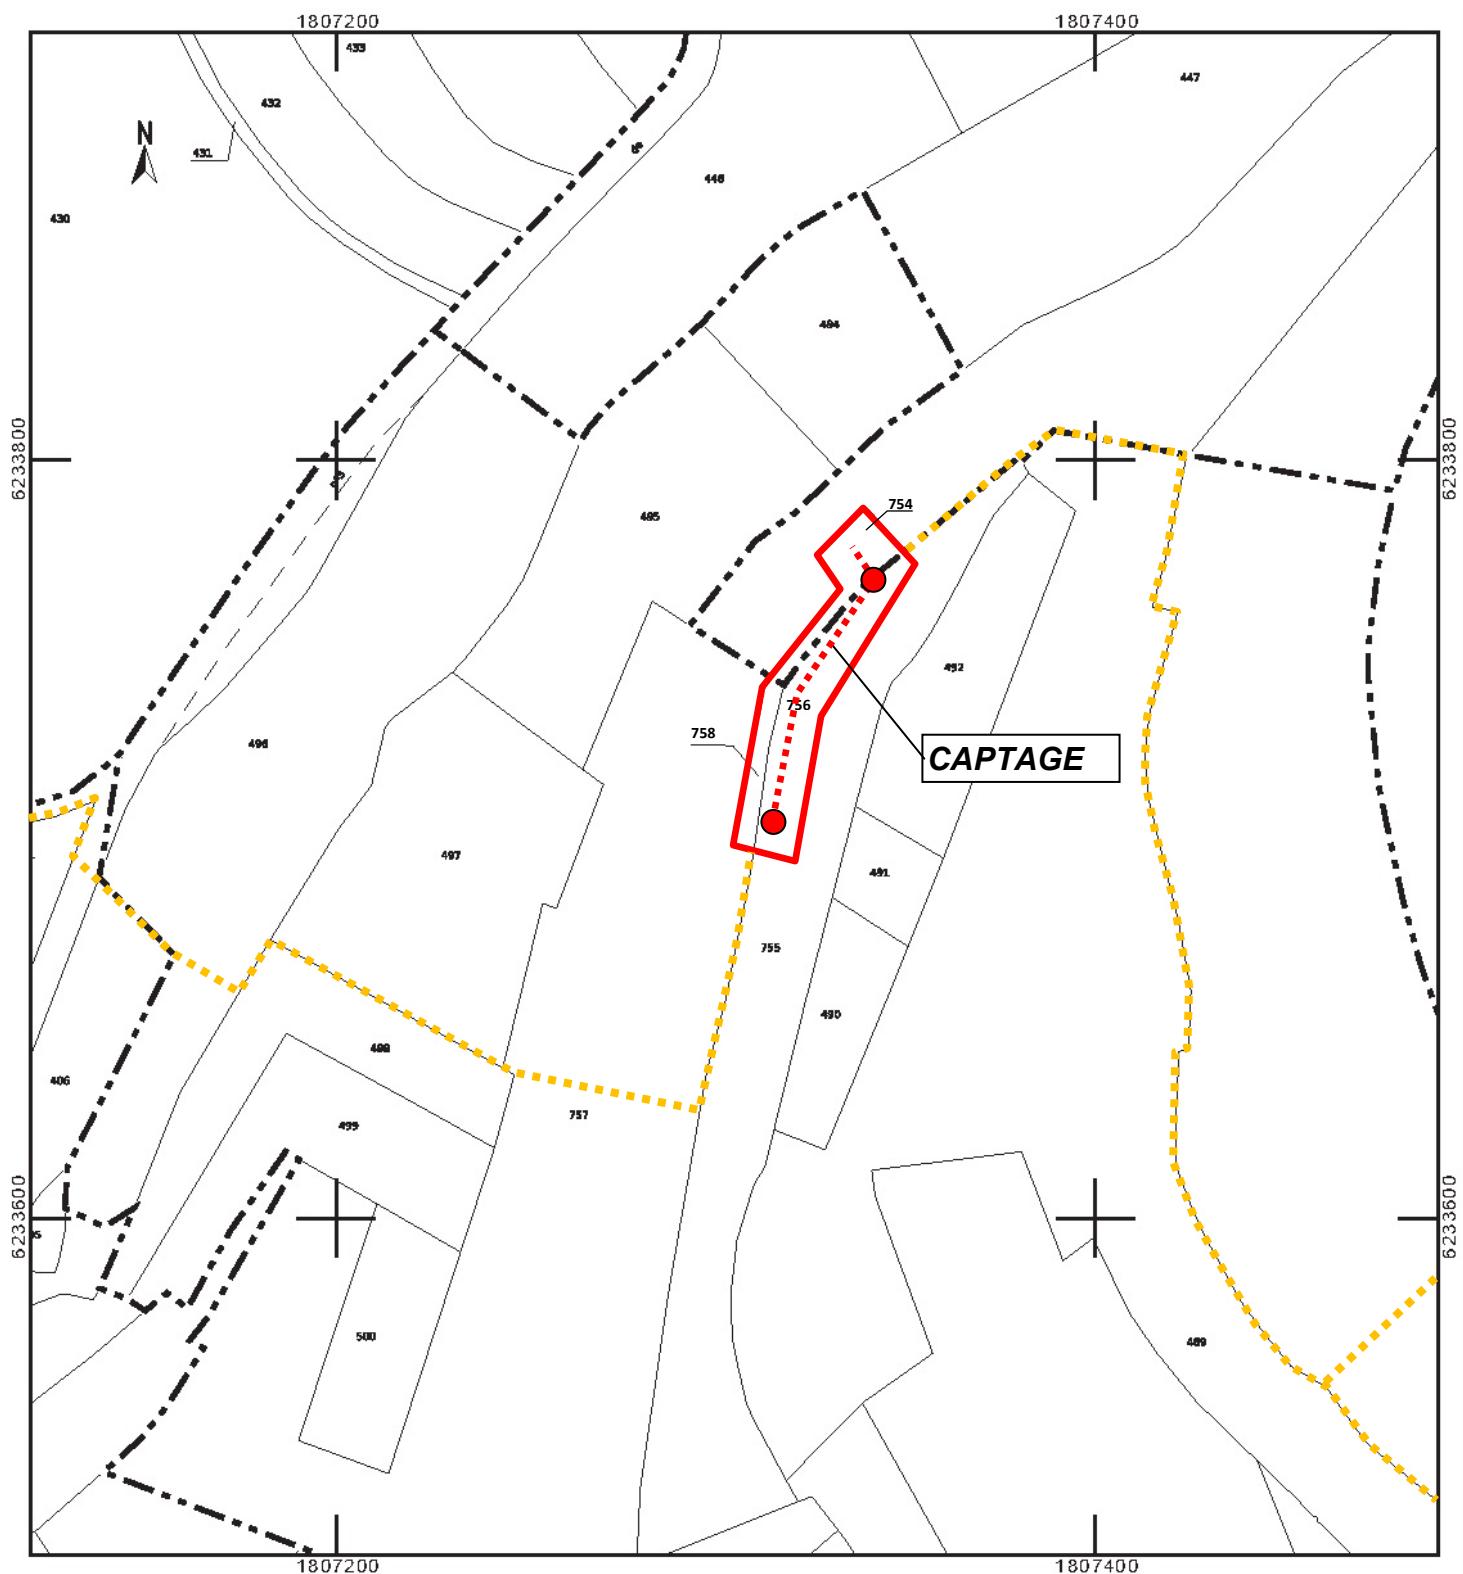
— Périmètre de protection immédiate

····· Périmètres de protection rapprochée et éloignée

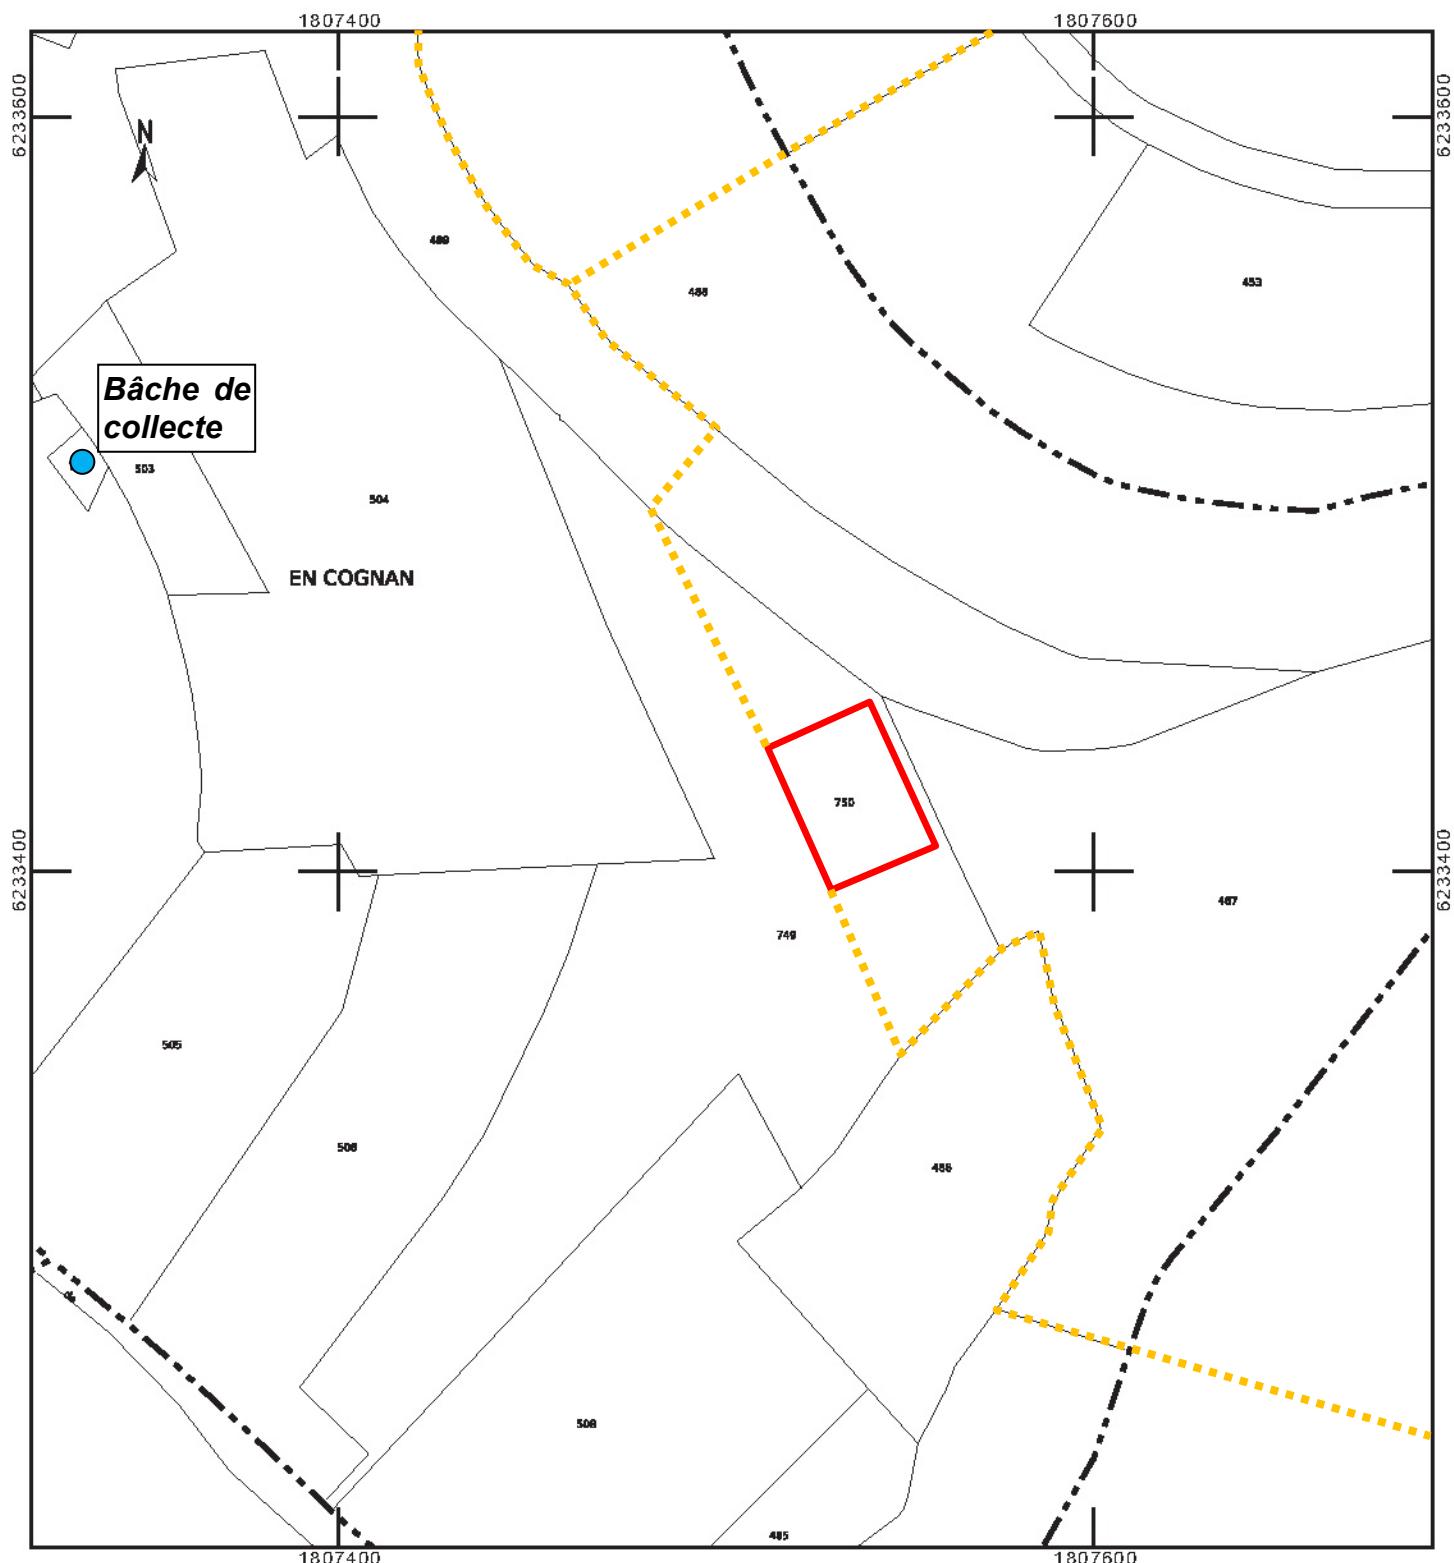
— Périmètre de protection immédiate

··· Périmètres de protection rapprochée et éloignée

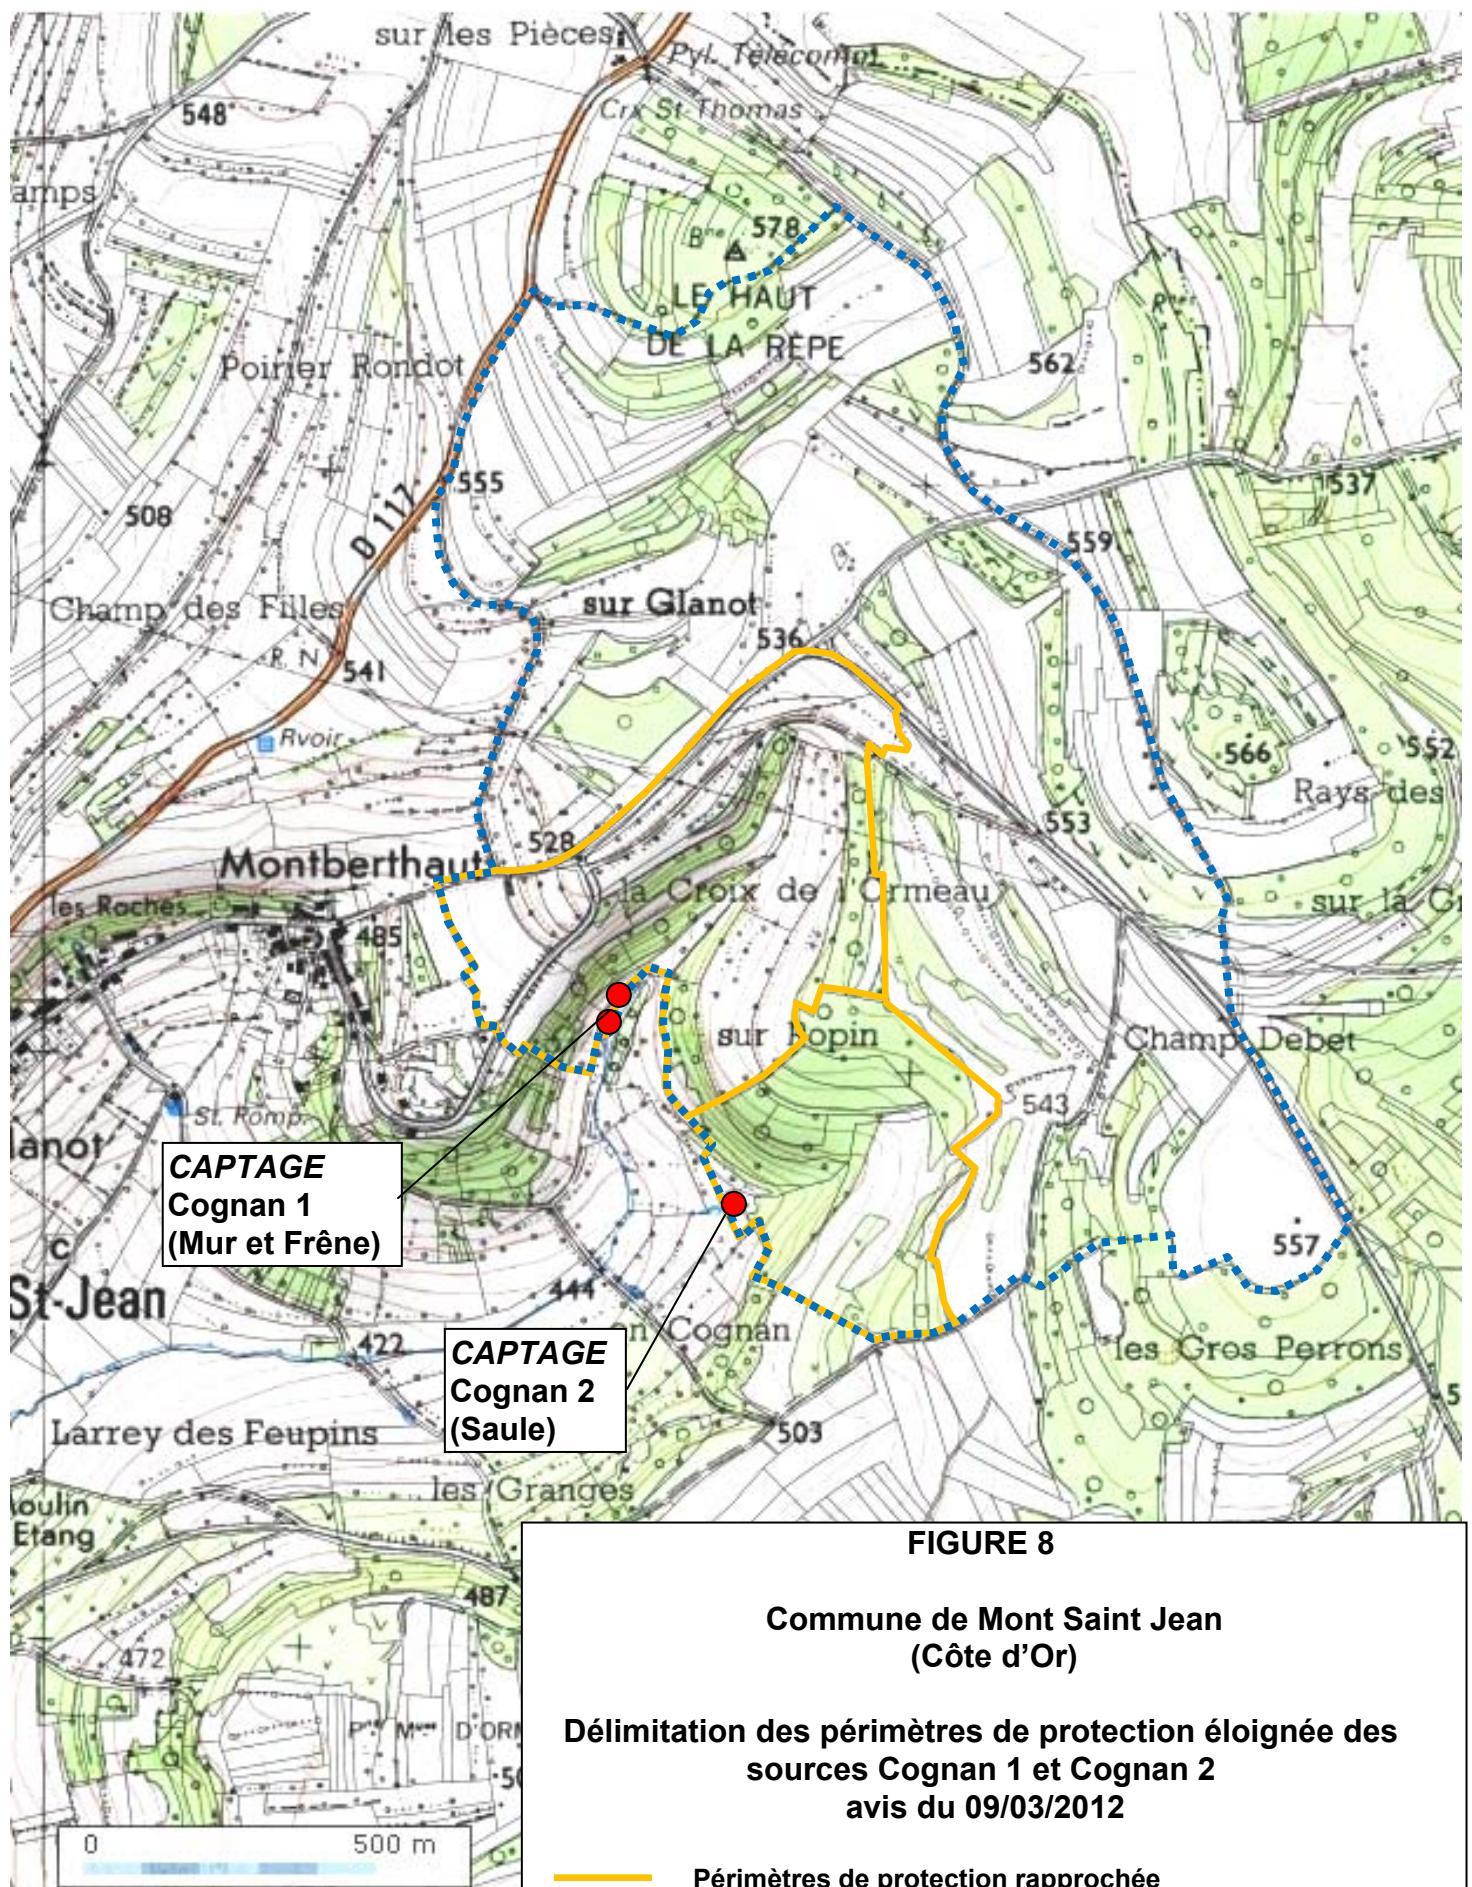
— Périmètres de protection rapprochée
- - - - Périmètres de protection éloignée

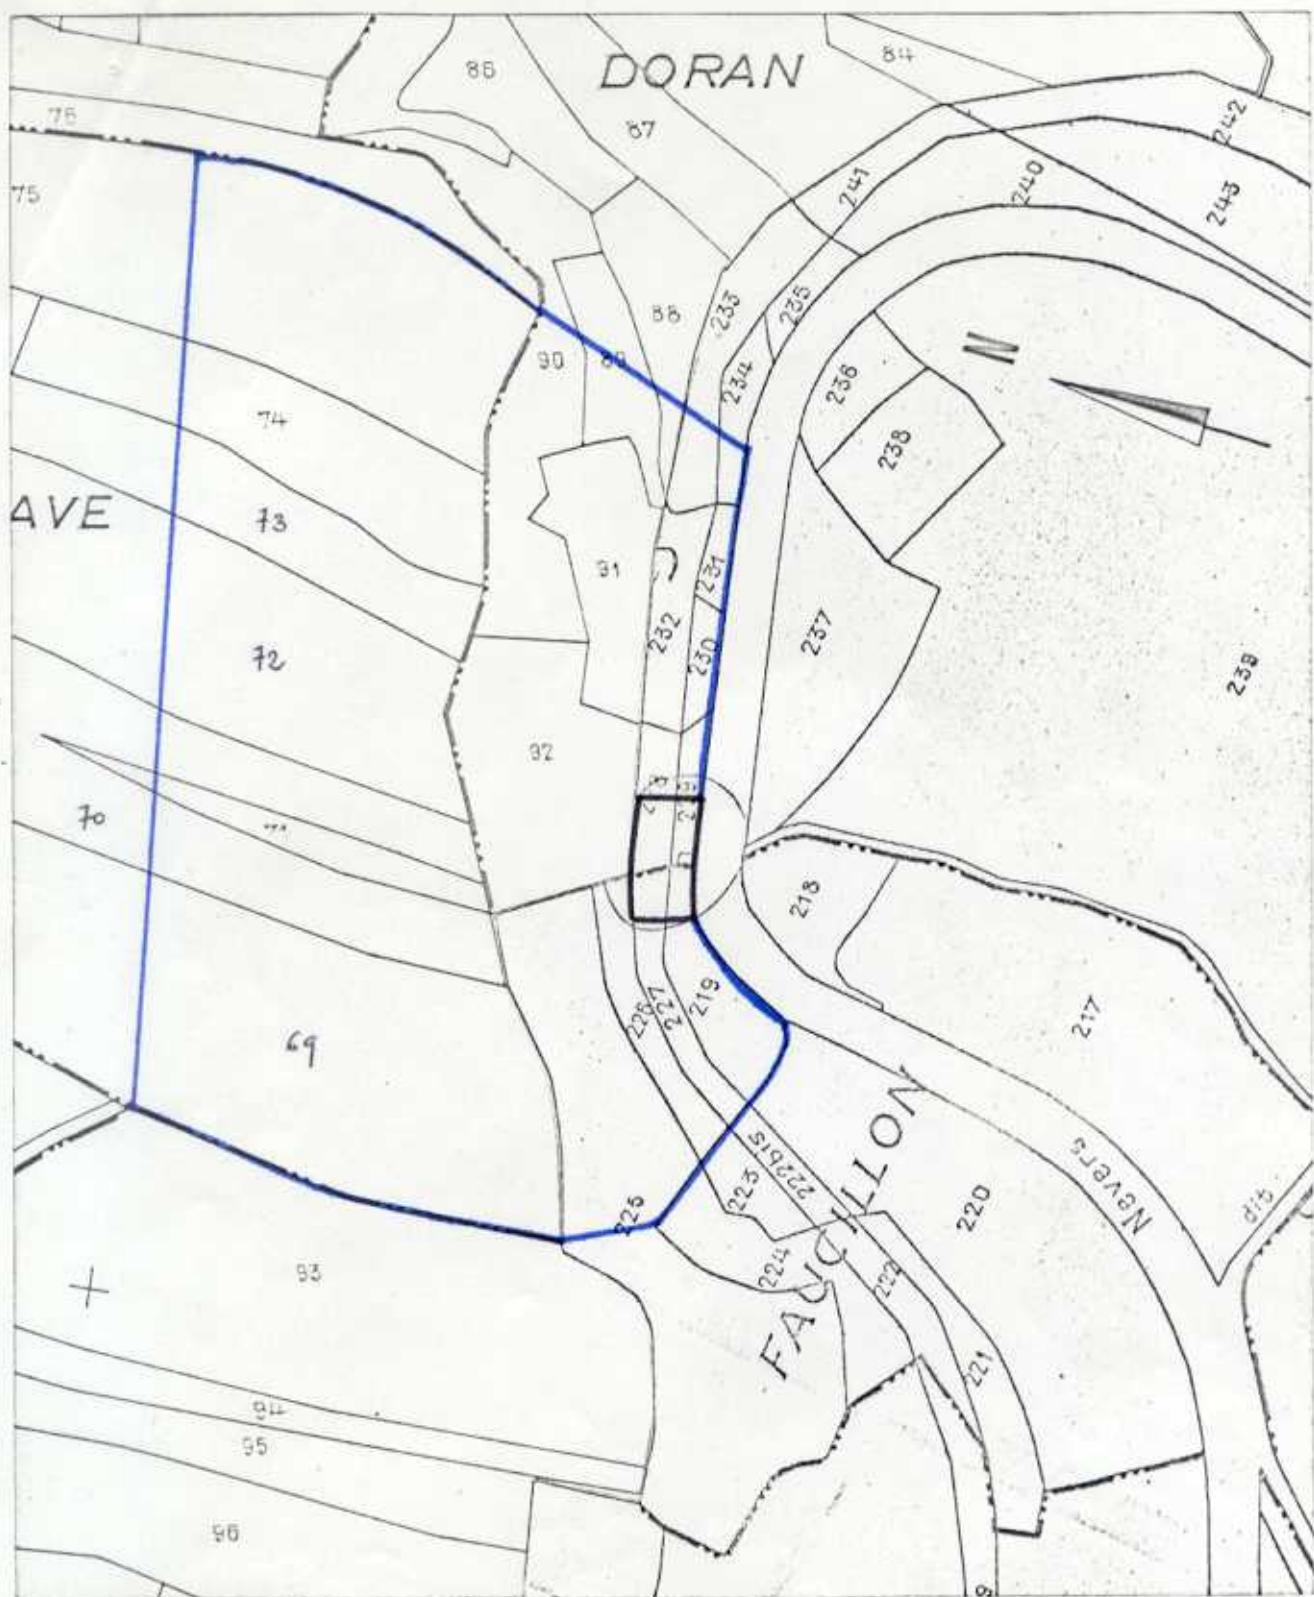
Périmètre de protection immédiate

Périmètre de protection rapprochée

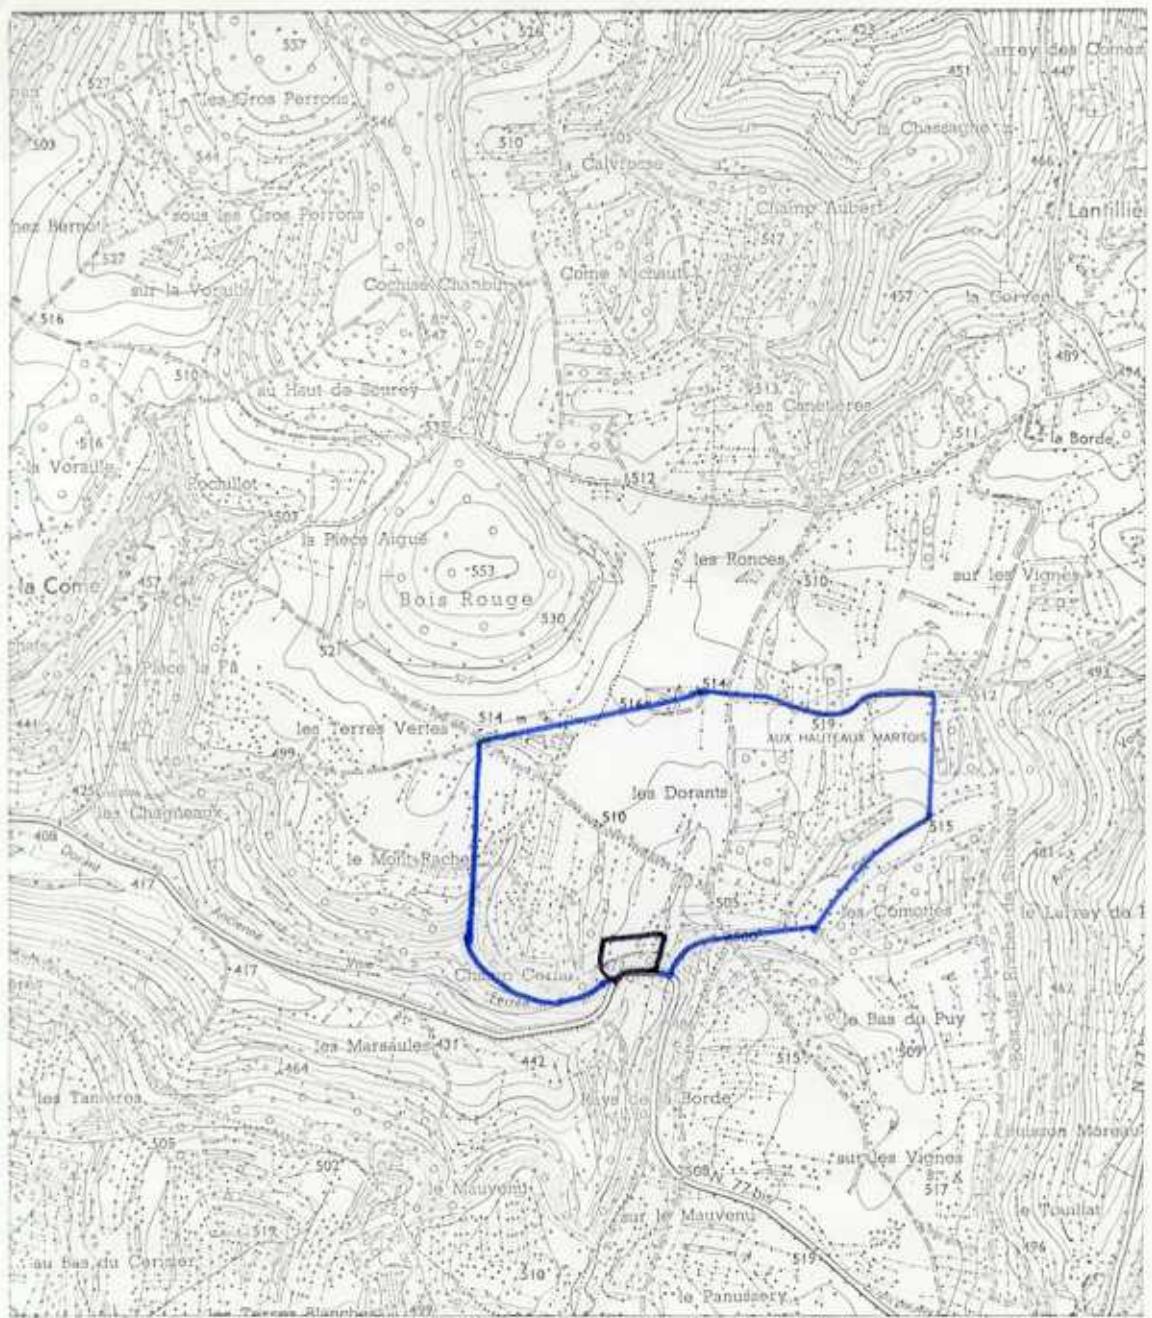
Périmètre de protection rapprochée

Périmètre de protection éloignée
