**Communauté de Communes du Pays d'Alésia et de la Seine
(Côte d'Or)**

**Détermination des périmètres de protection des sources de
Mussy-la-Fosse (21)
(n° BSS : 0468-2x-0010)**

**Hydrogéologue agréé en matière d'hygiène publique
pour le département de la Côte d'Or**

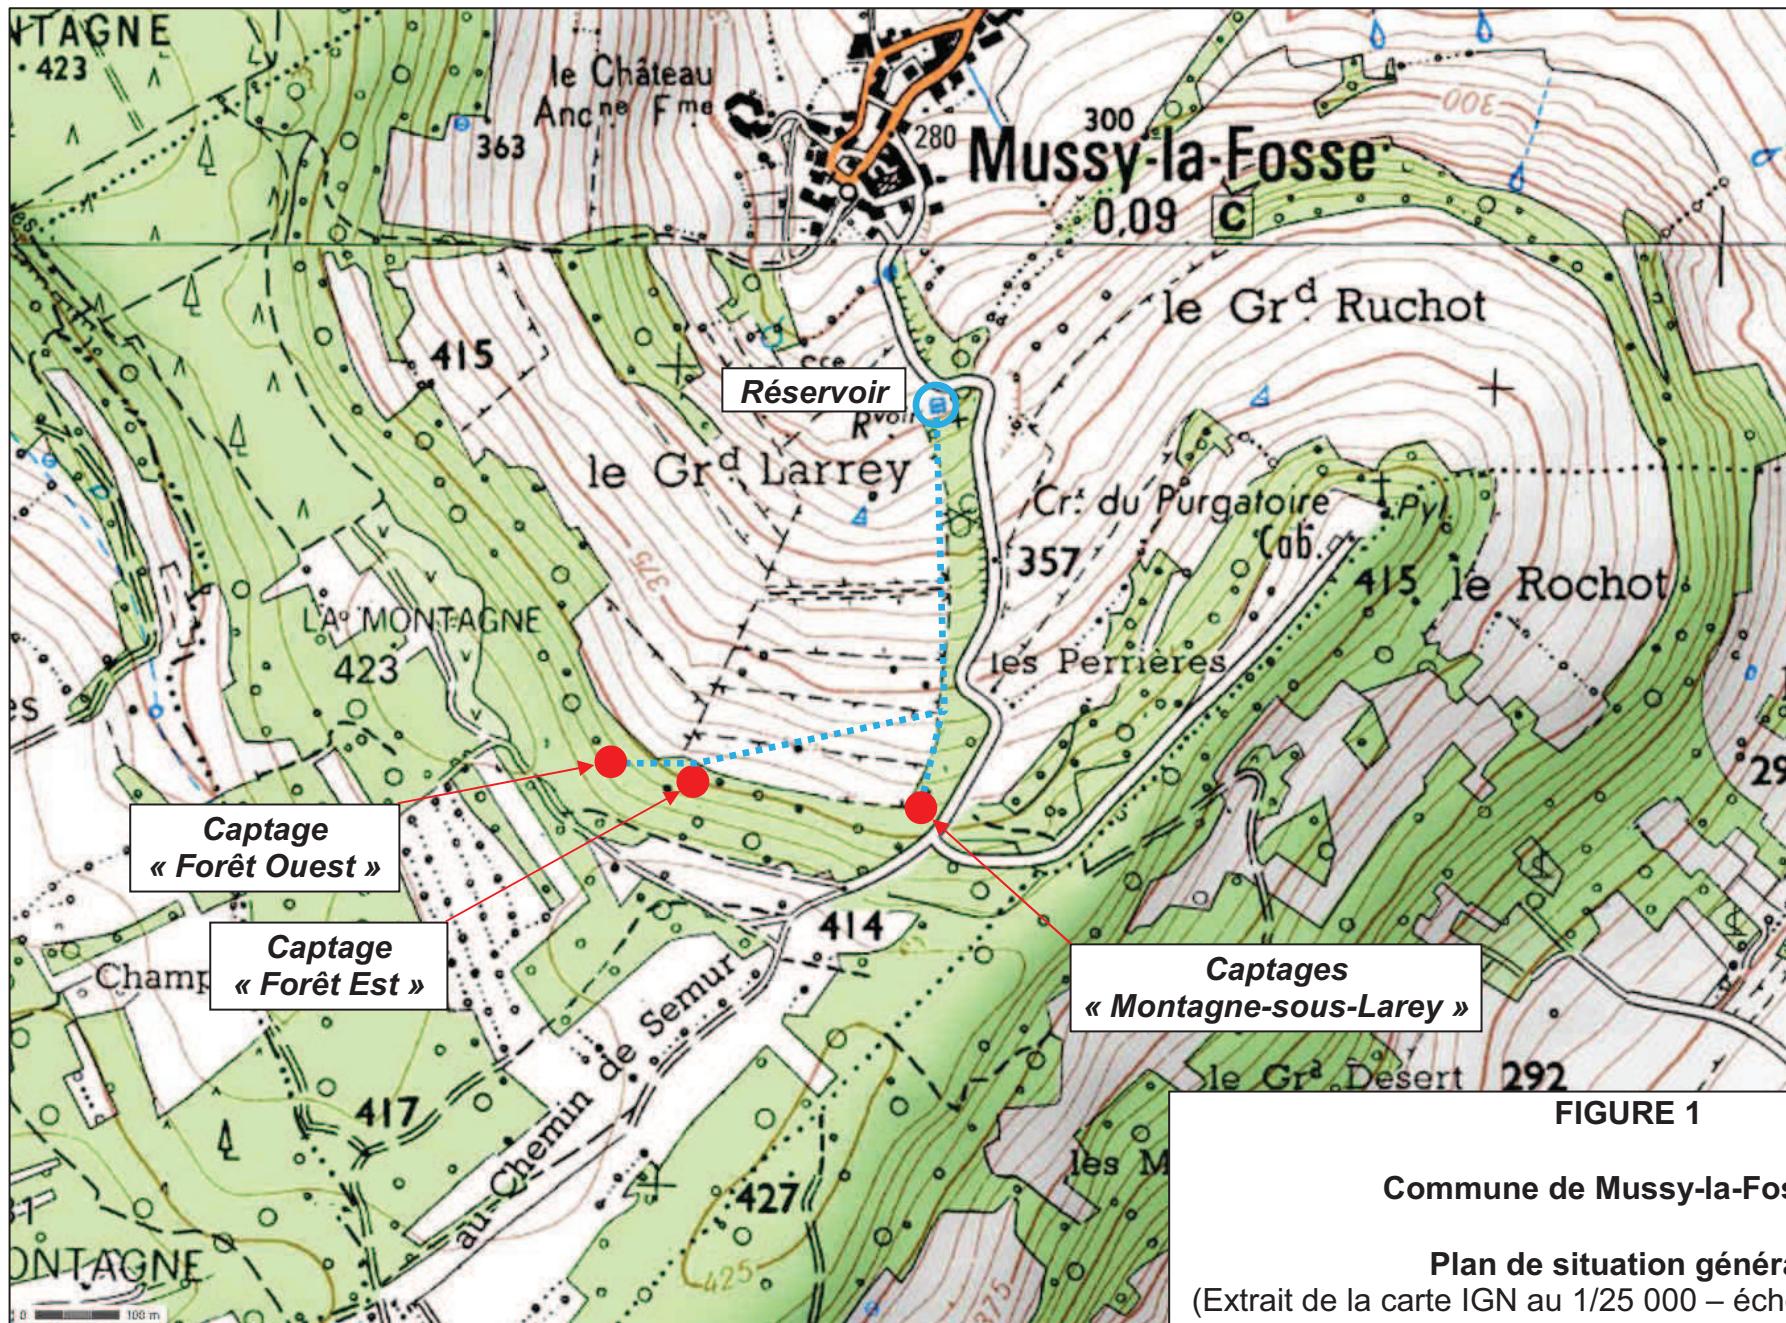
FIGURE 1

Plan de situation générale
(Extrait de la carte IGN au 1/25 000 – échelle non conservée)

Les principaux éléments de localisation et d'identification sont rassemblés ci après. Un plan d'implantation général est fourni en **Figure 1**.

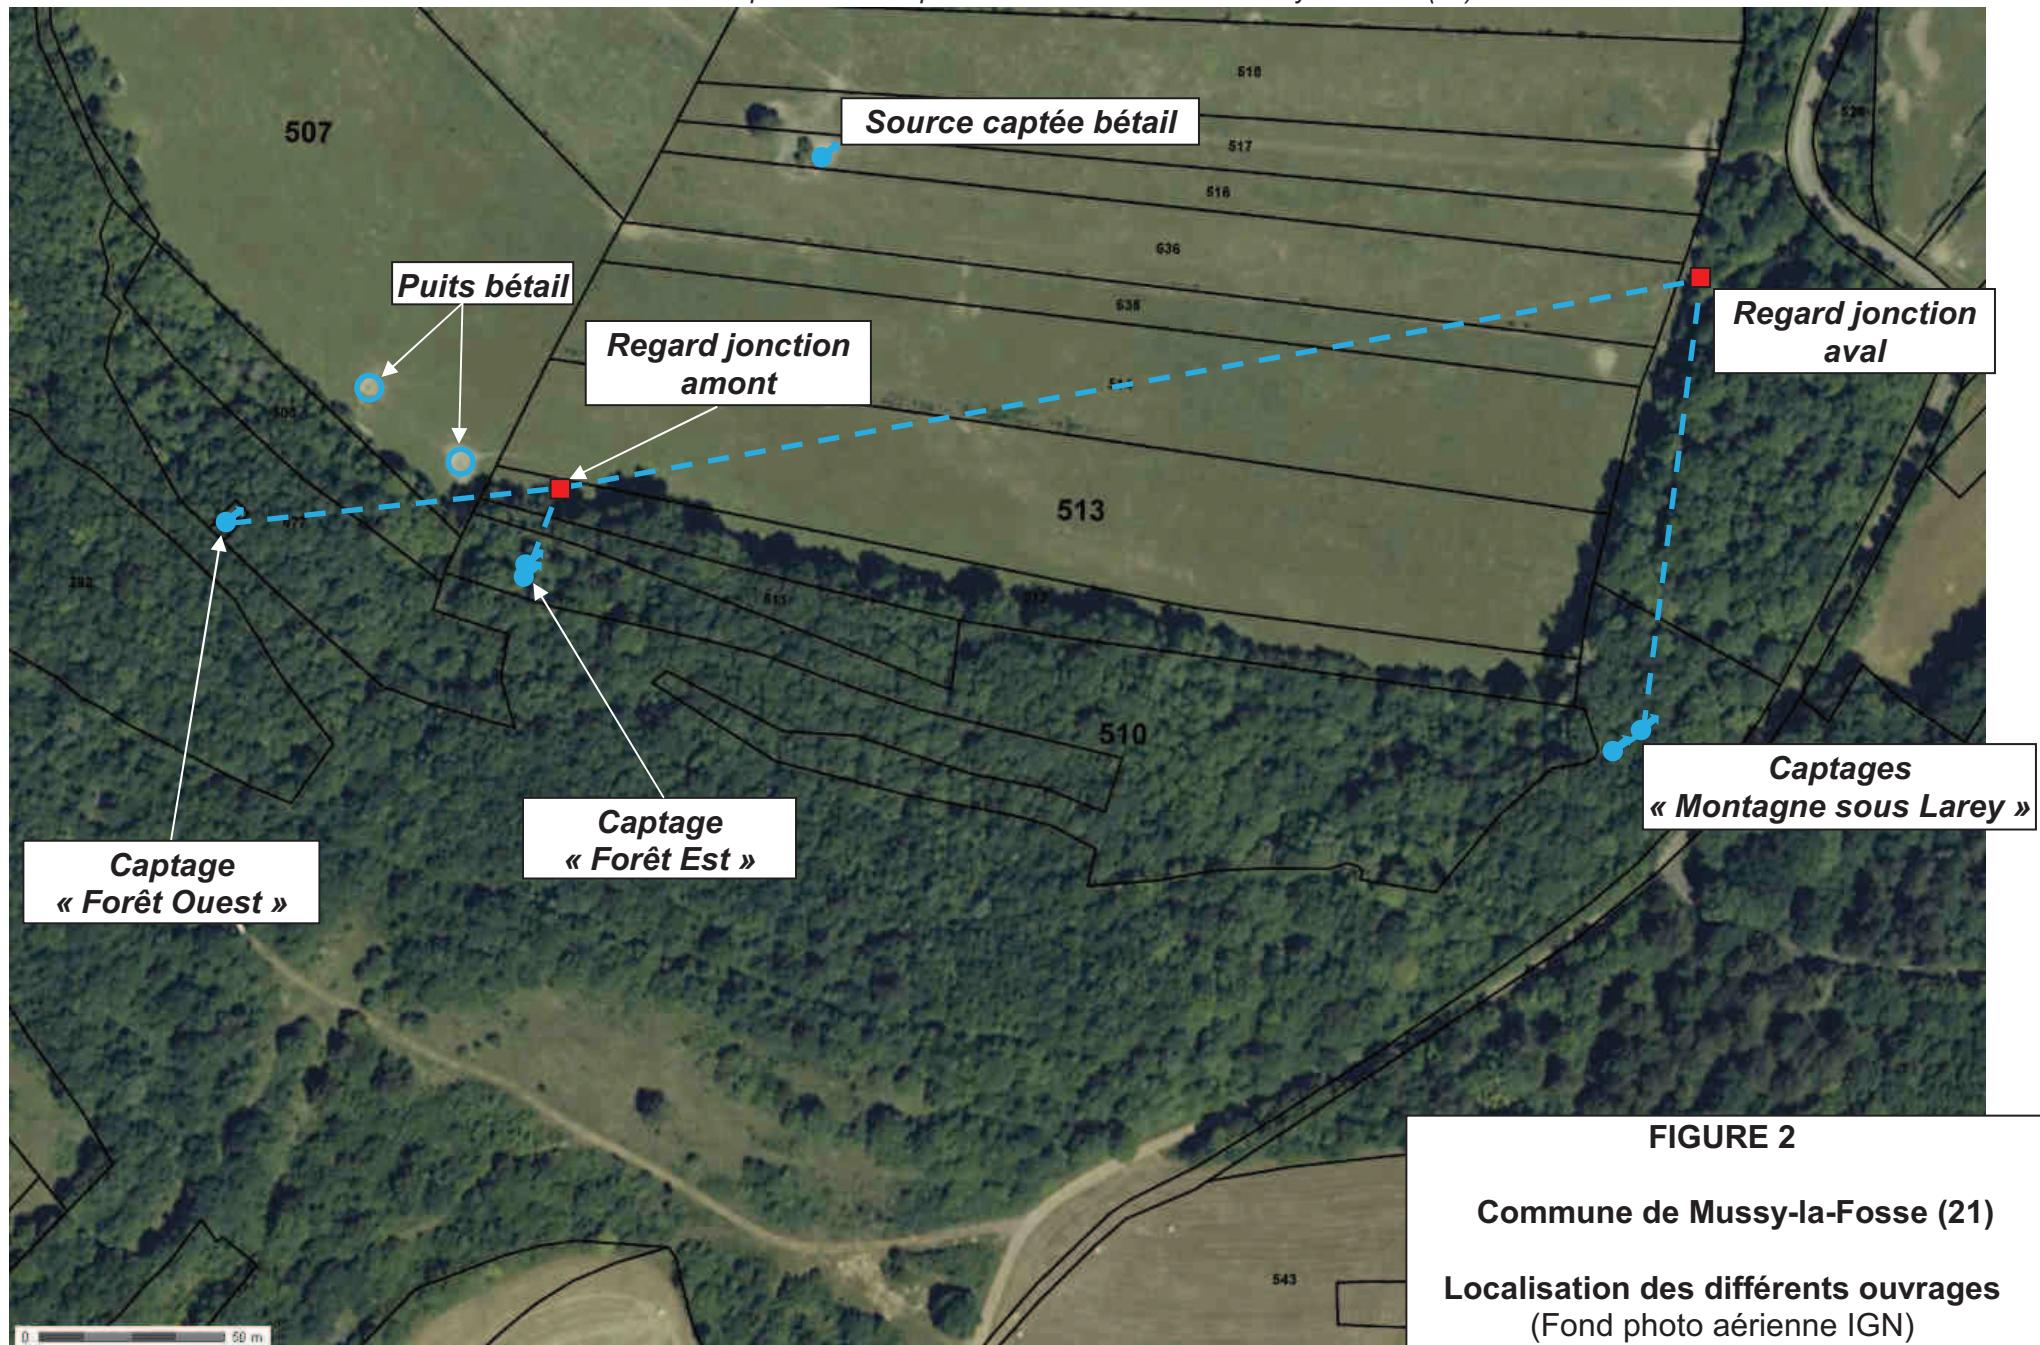
Délimitation provisoire du périmètre de protection immédiate des captages de Montagne-sous-Larrey avis du 30/06/2014

Les périmètres de protection immédiate (PPI) seront délimités de manière à englober les captages, en ayant en tout point une distance minimale de 10 m entre la limite du périmètre et les regards ou les drains. Compte tenu de l'incertitude concernant l'implantation des captages, il n'est pas possible d'en proposer de tracé définitif à ce jour. Les contours pourront être tracés avec précision après implantation des captages par un géomètre. En première approche, il semble que les deux captages de Montagne-sous-Larey puissent être réunis dans un seul PPI. En revanche, les deux captages Forêt sont trop éloignés et devront avoir des PPI distincts.

Leur délimitation **provisoire** est représentée sur les plans cadastraux des **Figure 3** et **Figure 4**. Une délimitation définitive pourra être proposée après implantation précise des captages par un géomètre.

Les PPI s'étendront sur les parcelles B 293, et probablement B 510, B 677, B 678

Conformément à la réglementation, les périmètres de protection immédiate devront être clos sur toute leur périphérie. Compte tenu du contexte forestier, la clôture pourra être constituée de 5 rangs de fils barbelés.

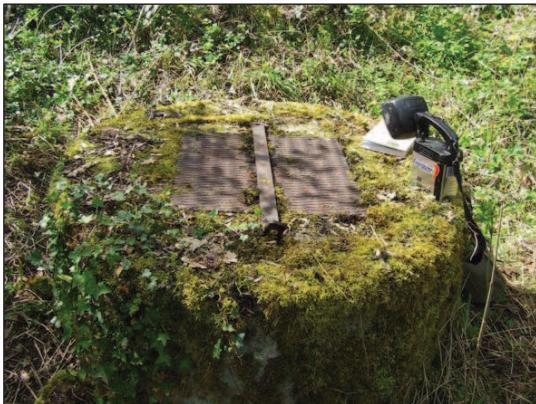
**Captage
« Montagne sous Larey » amont**

Il est constitué d'une buse en béton de 1 m de diamètre et 1 m de haut, coiffant un regard carré en béton de 0,8 m de coté et 0,8 m de haut. L'eau arrive en fond de regard par un drain en PVC de 100 mm de diamètre orienté N190°E. D'après le furetage réalisé par Mr le Maire, la longueur de ce drain serait de 2 m. L'eau s'écoule vers le captage aval par deux conduites en PVC de 60 mm de diamètre, dont l'une est bouchée par des racines. L'ouvrage est fermé par une plaque en tôle striée, non étanche, maintenue par une barre de verrouillage non cadenassée.

- ✓ Mise en place d'un compteur en sortie des deux captages ;
- ✓ Mise en place de capots étanches et verrouillés ;
- ✓ Nettoyage de l'intérieur des captages (racines, dépôts...) ;
- ✓ Remblaiement du fossé surplombant le drain du captage aval avec un matériau propre et peu perméable (argile, limon) ;
- ✓ Mise en place d'une clôture (Cf. périmètre de protection immédiate).

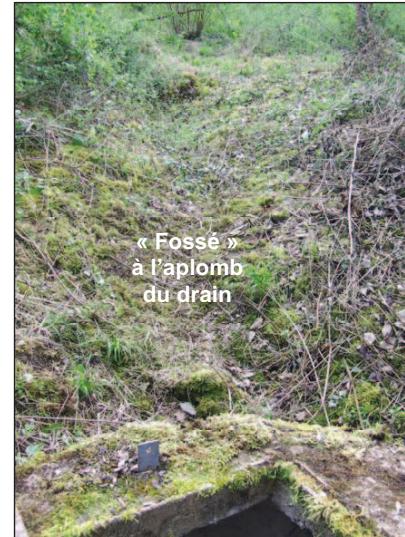
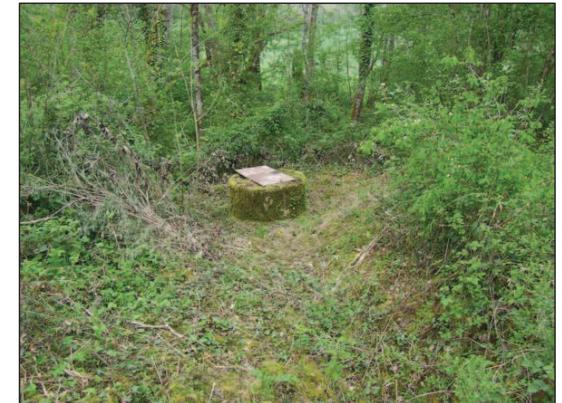
Captage « Montagne sous Larey » aval

Il est situé à une quinzaine de mètres du regard amont. Il est constitué d'une buse en béton de 1 m de diamètre et 0,6 m de haut, coiffant un regard carré en maçonnerie de 0,75 m de coté et 1,2 m de haut. Ce captage reçoit les eaux en provenance du regard amont. Il est également équipé d'un drain en PVC de 70 mm de diamètre, orienté N120°E, placé à 75 cm de profondeur sous le sol. D'après le furetage réalisé par Mr le Maire, la longueur de ce drain serait de 8 m. A son emplacement, la surface du sol forme une dépression ressemblant à un fossé, qui peut collecter les eaux de ruissellement vers le regard. La conduite de départ est munie d'une crête. L'ouvrage est fermé par une plaque en tôle striée, simplement posée sur l'ouverture du regard, sans

étanchéité ni verrouillage. A la date de ma visite, le drain de ce captage était sec, et la crépine de départ était bouchée par des radicelles et débris végétaux.

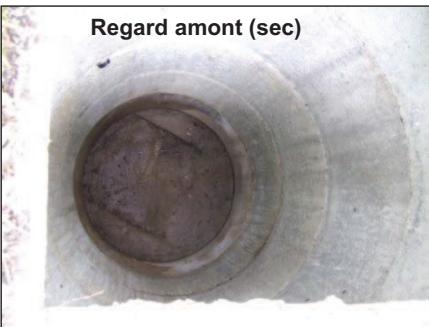
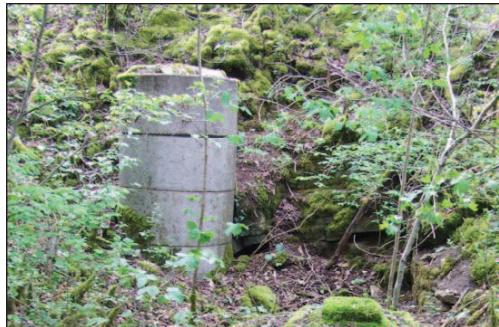
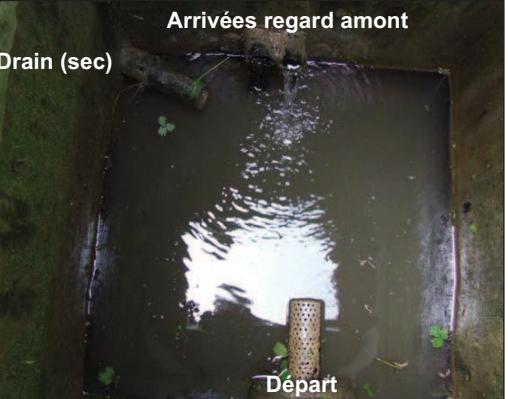
Regard amont (sec)

Le regard amont est situé à 5m au Sud du regard aval. Il est composé d'un empilement de buses en béton de 1 m de diamètre et 2,5 m de hauteur, dépassant de 1,8 m au dessus du sol. Les buses ne sont pas jointées entre elles. A la date de la visite, son fond était sec, et complètement recouvert d'une boue argileuse marron. Il est possible que les buses coiffent un regard rectangulaire plus ancien, mais celui-ci est aujourd'hui complètement comblé. Aucune trace d'écoulement d'eau n'y est visible. L'ouvrage est fermé par un capot en amiante-ciment, simplement posée sur l'ouverture du regard, sans étanchéité ni verrouillage.

Entre les deux regards, le terrain forme une dépression dans laquelle des eaux superficielles peuvent s'accumuler et venir contaminer le captage. A 2 m à l'aval du regard aval, on note la présence d'une plaque en béton avec un anneau en fer, pouvant faire croire à l'existence d'un troisième regard. Il s'agit en fait d'une ancienne plaque de fermeture inutilisée, posée à même le sol.

- ✓ Mise en place d'un compteur en sortie des deux captages (aval regard de jonction amont) ;
- ✓ Mise en place de capots étanches et verrouillés ;
- ✓ Nettoyage de l'intérieur des captages (racines, dépôts...) ;
- ✓ Etanchéification du regard amont de Forêt Est ;
- ✓ Débouchage du drain Est de Forêt Est ;
- ✓ Inspection vidéo des 2 drains de Forêt Est ;

- ✓ Comblement de la dépression comprise entre les deux regards du captage Forêt Est avec un matériau propre et peu perméable (argile, limon) ;
- ✓ Mise en place d'une clôture (Cf. périmètre de protection immédiate) ;

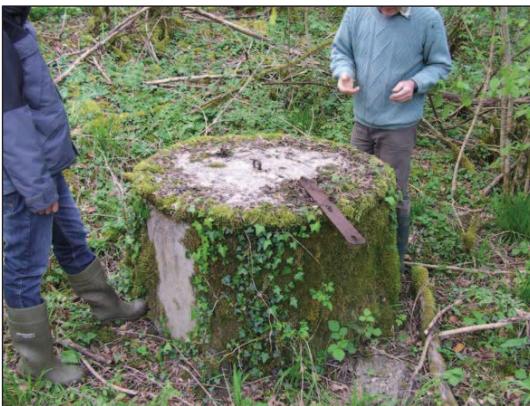
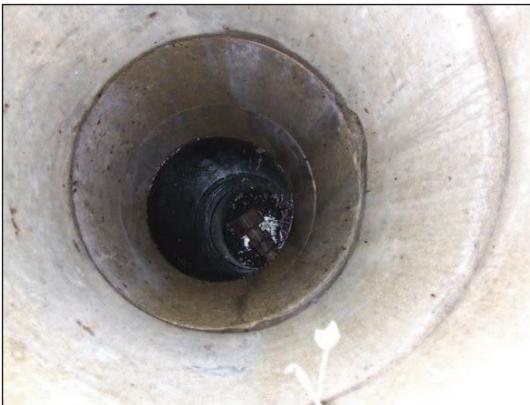
Captage « Forêt Ouest »

Il est situé à 80 m environ à l'Ouest du captage forêt Est, sur la même courbe de niveau, dans une zone fortement humide, à une quinzaine de mètre à l'aval de la limite d'affleurement des calcaires. L'implantation de ce captage telle qu'elle figure dans l'étude préalable est erronée. Il s'agit d'un puits constitué de buses de béton de 1 m de diamètre, profond de 5,4 m, et dépassant du sol de 0,7 m. D'après les déblais environnants, il a été creusé dans les argiles noires du Lias. La crépine de départ est située à 4 m de profondeur, elle est munie d'une crépine. L'ouvrage est fermé par une plaque en béton, non étanche, maintenue par une barre de verrouillage non cadenassée. Lors de l'étude préalable, SAFEGE a noté la présence d'arrivées d'eau par les joints des buses béton. A la date de ma visite, aucune arrivée d'eau n'était visible. Compte tenu du

contexte géologique, cet ouvrage se rempli probablement par le haut, avec des eaux circulants à faible profondeur, voire à la surface du sol.

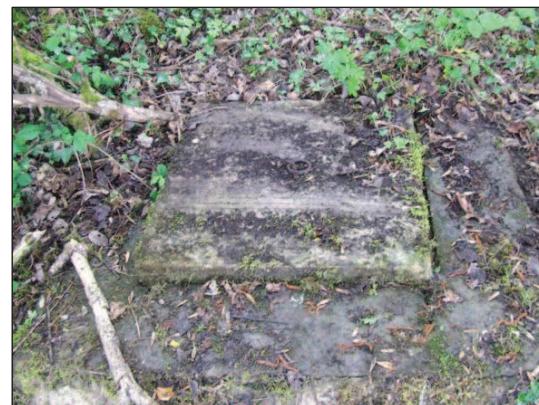
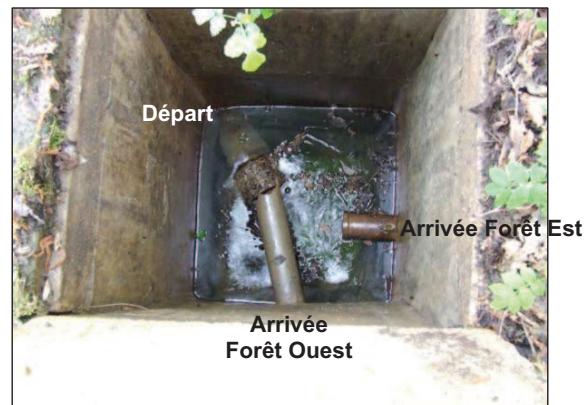
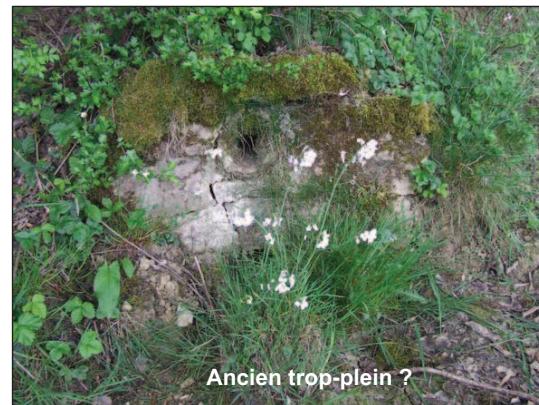
Regard jonction amont

Le regard de jonction amont est situé à 20 m à l'aval du captage Forêt Est, à la lisière du bois. Il est fermé par une plaque en béton non étanche, non cadenassée, placée au ras du sol. Il rassemble les eaux en provenance de deux captages Forêt Est et Forêt Ouest. La conduite de départ est munie d'une crêpine. Un tuyau de trop-plein situé à 20 cm au dessus du départ semble alimenter un ancien abreuvoir à bétail situé 5 m plus à l'aval. A la date de ma visite, un léger écoulement était visible aux deux arrivées de ce regard.

- ✓ Mise en place de capots étanches et verrouillés sur les regards de jonction ;
- ✓ Vérification du fonctionnement des trop-pleins des regards de jonction, localisation de leurs points de rejet, mise en place si nécessaire de grilles contre l'introduction de petits animaux ;
- ✓ Vérification de l'intégrité de l'ensemble des conduites allant des captages au réservoir et de l'absence de fuites ou prises d'eaux parasites (alimentation de points d'eau pour le bétail ?).

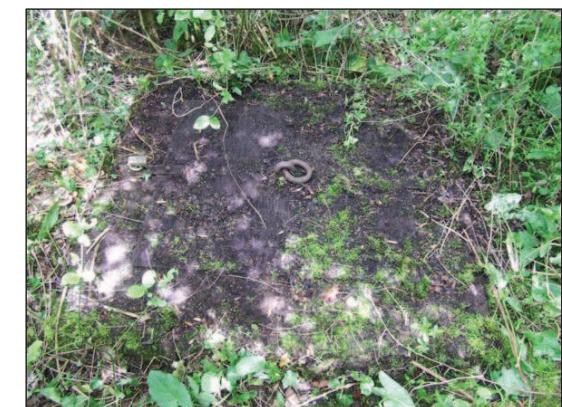
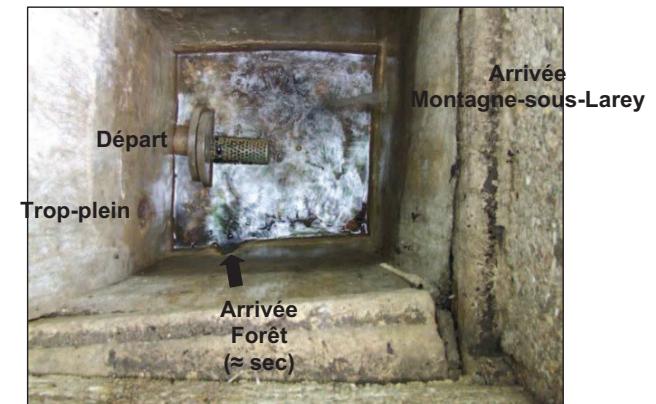
Regard jonction aval

Le regard de jonction aval est situé à 130 m à l'aval des captages de Montagne-sous-Larey, et à une quarantaine de mètres à l'Ouest du chemin rural N°4. Il est fermé par une plaque en tôle striée non étanche, cadenassée, placée au ras du sol. Il rassemble les eaux en provenance des captages de Montagne-sous-Larey d'une part et de Forêt d'autre part. La conduite de départ est munie d'une crêpine. Le regard est muni d'un trop-plein dont la sortie n'a pas été localisée. A la date de ma visite, un écoulement était visible à la conduite en provenance des captages de Montagne-sous-Larey. En revanche, la conduite en provenance des captages de Forêt ne coulait pas, ou très peu.

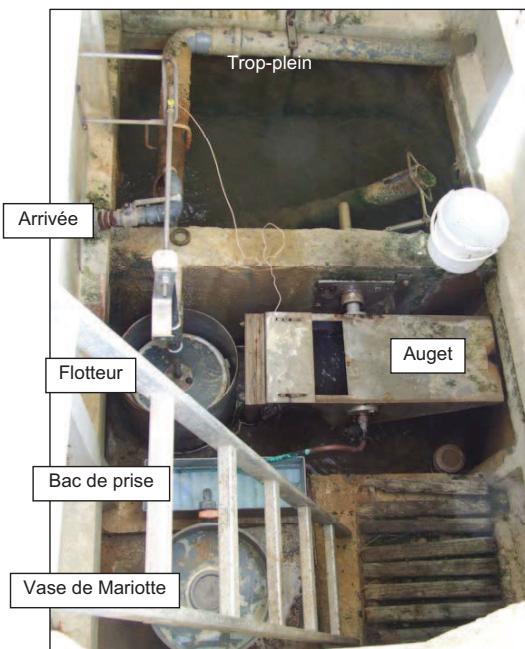
Dispositif désinfection

Une désinfection de l'eau à la javel est réalisé sur la conduite en provenance du regard de collecte aval, à une dizaine de mètres à l'amont du réservoir. Le dosage de la javel est assuré par un système à auget basculant, fonctionnant sans énergie. En principe, un système de flotteur permet d'évacuer au trop-plein les eaux excédentaires non traitées. A la date de ma visite, le flotteur était grippé, ce qui avait pour conséquence l'envoi d'eau au trop-plein alors même que le réservoir n'était pas plein. A contrario, en période de hautes eaux, ce disfonctionnement pourrait conduire à l'envoi d'eau non traitée vers le réservoir. La solution de javel est stockée dans un vase de Mariotte dont le fonctionnement n'est pas satisfaisant, ce qui a conduit la commune à ne plus l'utiliser. Cela oblige une personne de la mairie à venir remplir le bac de prise tous les deux jours.

- ✓ Remise à niveau ou remplacement du système de désinfection.

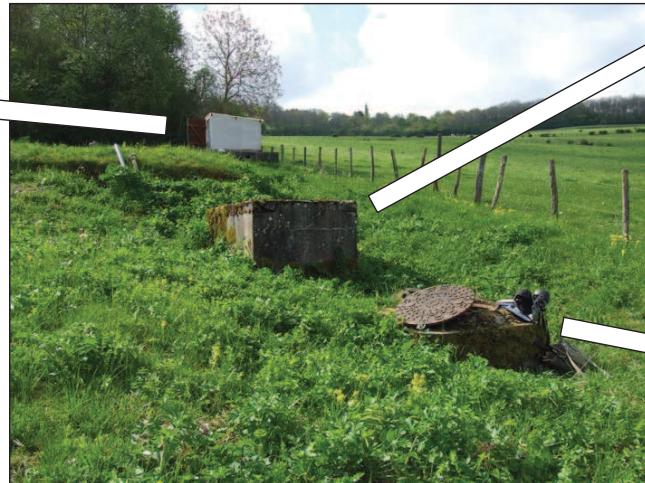
**Réservoir**

Le réservoir de Mussy la Fosse est un réservoir semi-enterré de 100 m³, situé à 250 m environ au Sud du village, le long du chemin rural N°4, à une altitude de 320 m. Il est alimenté gravitairement.

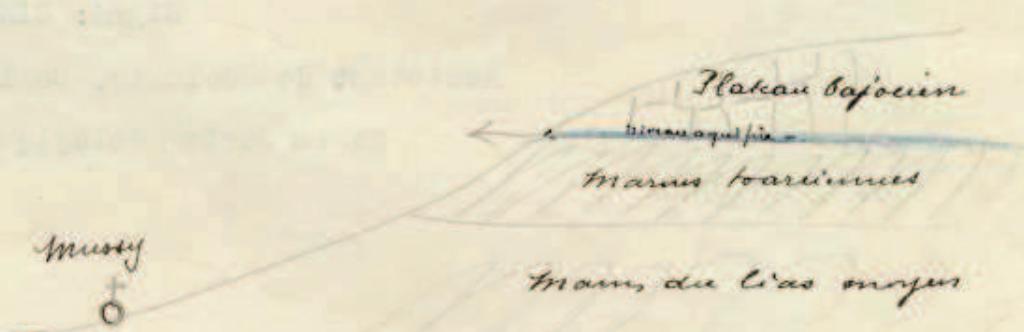
Lorsque l'on s'élève du village vers les points de captage, la coupe géologique que l'on relève est celle qu'indique le schéma suivant:

Les eaux captées émergent donc à la limite des calcaires Bajociens, au niveau des marnes bleues imperméables du Toarcien. Les calcaires Bajociens (calcaire à entroques) ferment la surface du plateau qui domine MUSSY-la-FOSSÉ à l'est et au sud. Les eaux tombées sur ce plateau, traversent les assises fissurées du calcaire jusqu'au niveau marno-argileux qui les ramène au jour. C'est là l'origine des eaux utilisées.
