**Délimitation des périmètres de protection
de la source du Château de Villiers, commune de POUILLENAY**

**Avis d'hydrogéologue agréé
en matière d'hygiène publique**

Le Château de Villiers (21)

3 juin 2014

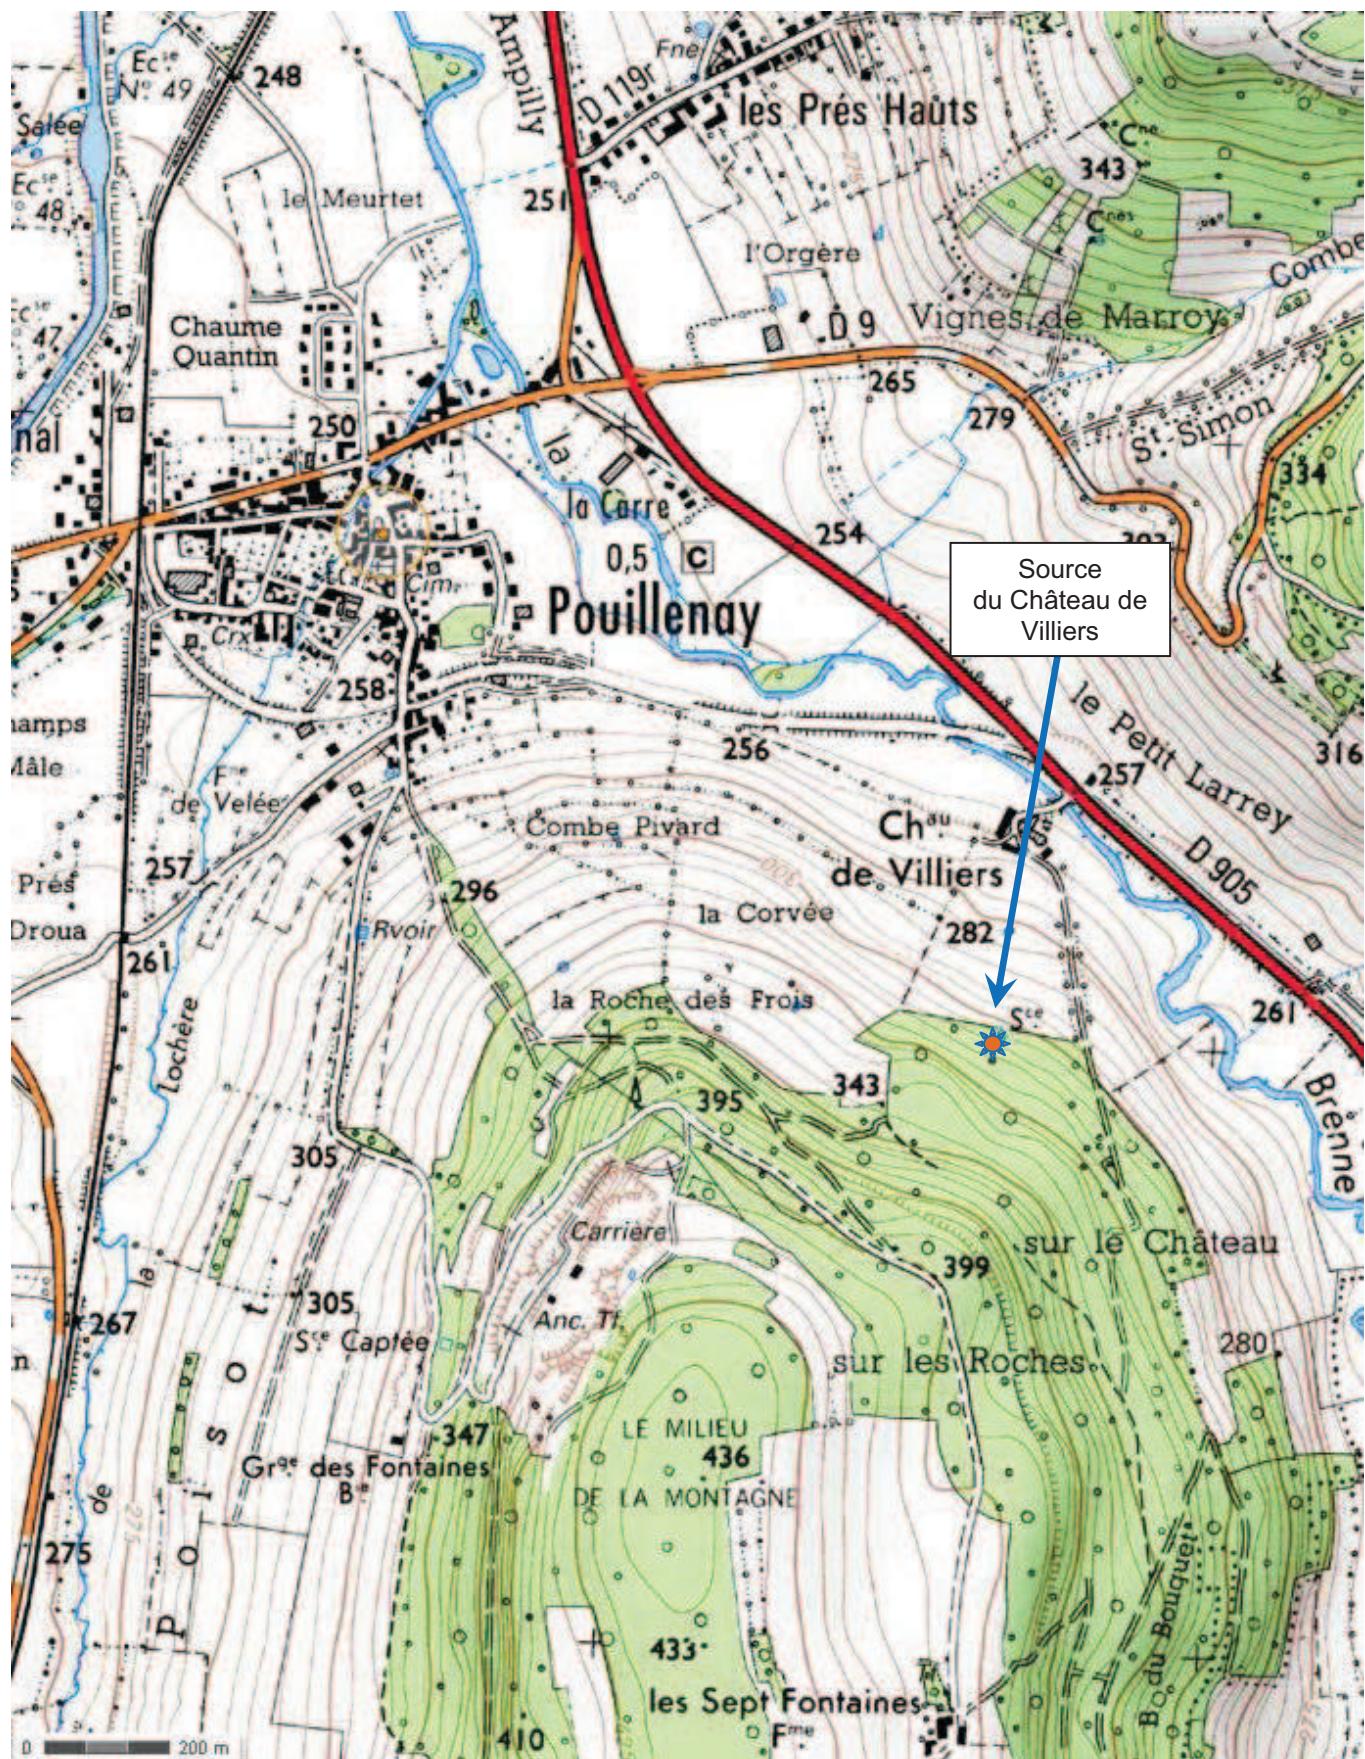
Positionnement de la source sur fond de carte IGN topographique

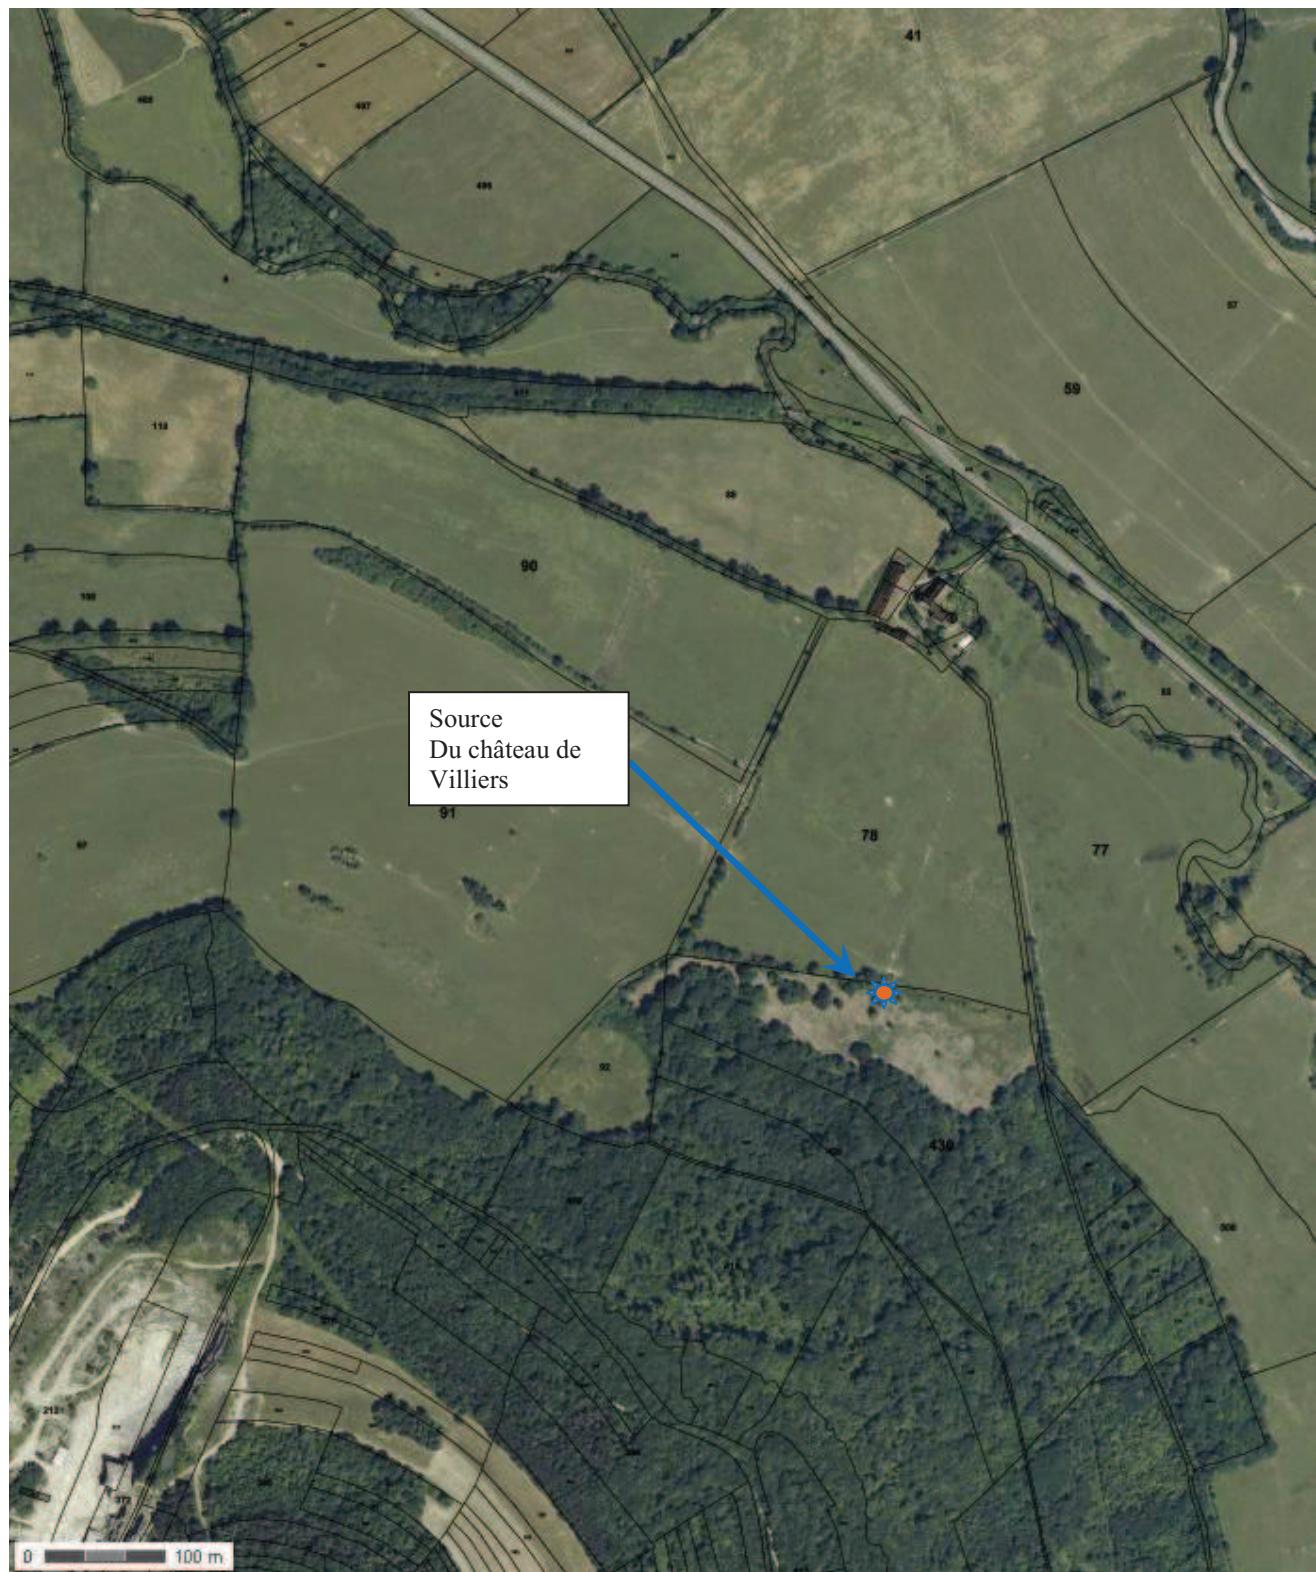
Positionnement des sources sur fond de photo aérienne et plan cadastral

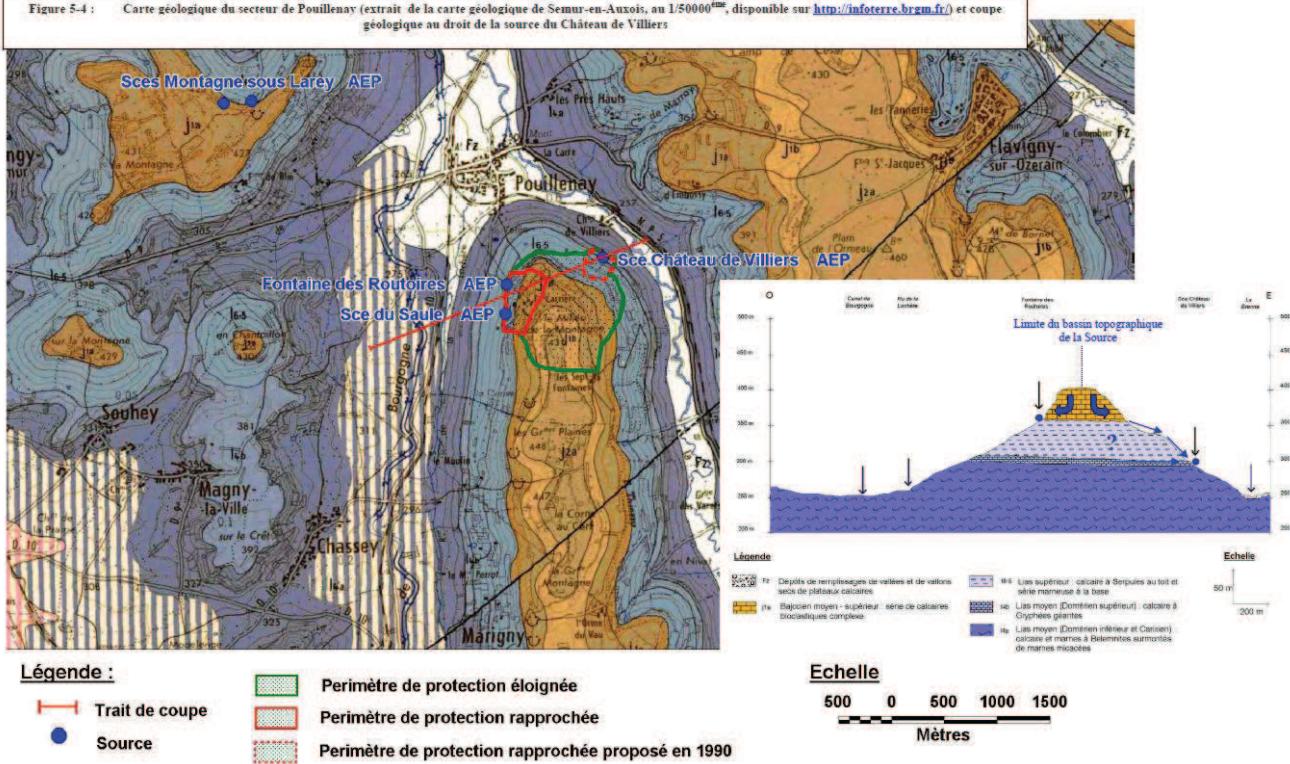
Contexte hydrogéologique (Extrait rapport SAFEGER)

Les calcaires du Bajocien constituent le principal aquifère exploité dans le secteur.

De par leur structure, les calcaires possèdent une porosité efficace¹ plus ou moins importante ; il s'agit d'une porosité de fracture ou de fissures (*porosité en grand*), liée à des phénomènes karstiques, qui peut être à l'origine d'écoulements rapides et de circulations préférentielles au sein de l'aquifère. Les vitesses des eaux souterraines dans ce type de milieu sont classiquement comprises entre 10 et 1 000 m/jour en période d'étiage et 500 m et 5 000 m/jour en hautes eaux.

Les calcaires sont perméables par la présence de réseau de diaclases permettant l'écoulement des eaux avec des circulations qui varient dans le temps et en importance. L'eau s'infiltra dans les fissures des calcaires puis s'écoule au contact d'un niveau imperméable (niveaux marneux sous-jacent).

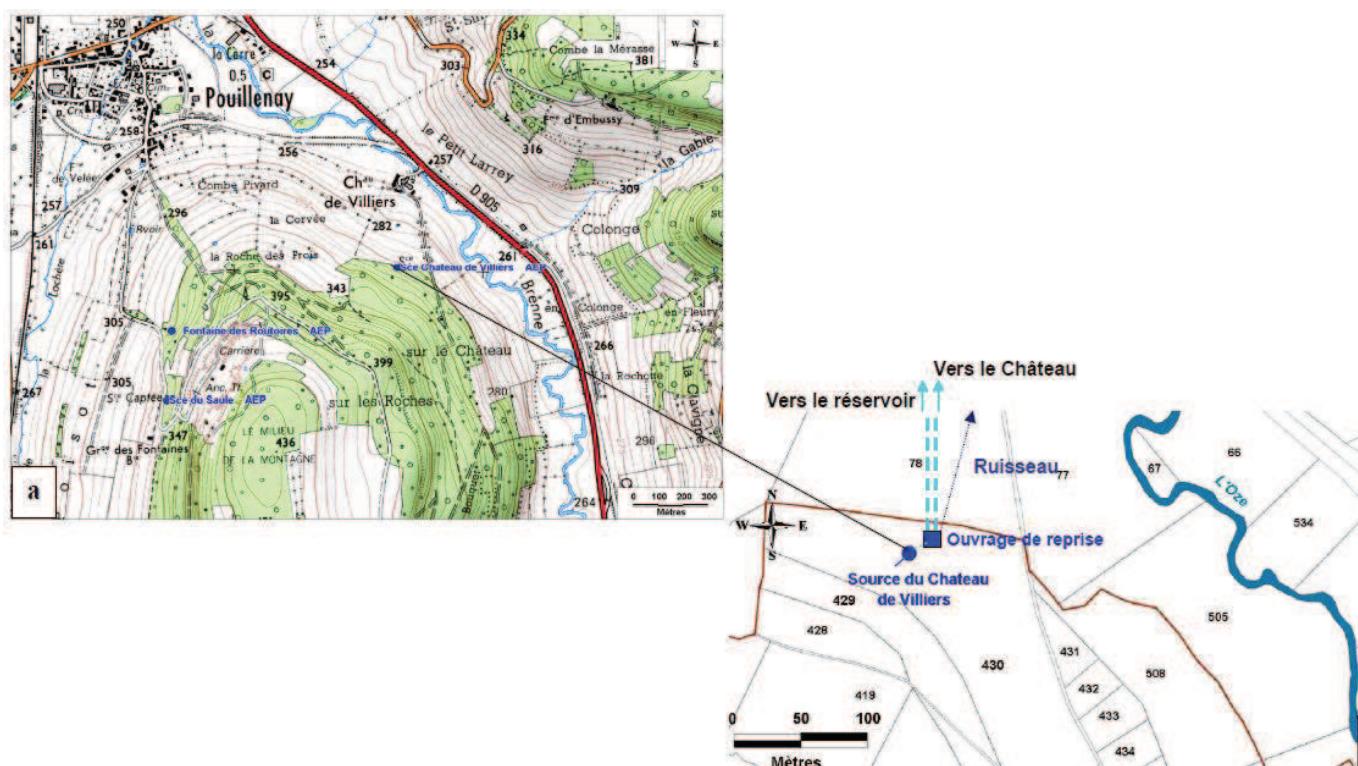
Localisation des ouvrages (Extrait rapport SAFEGE)

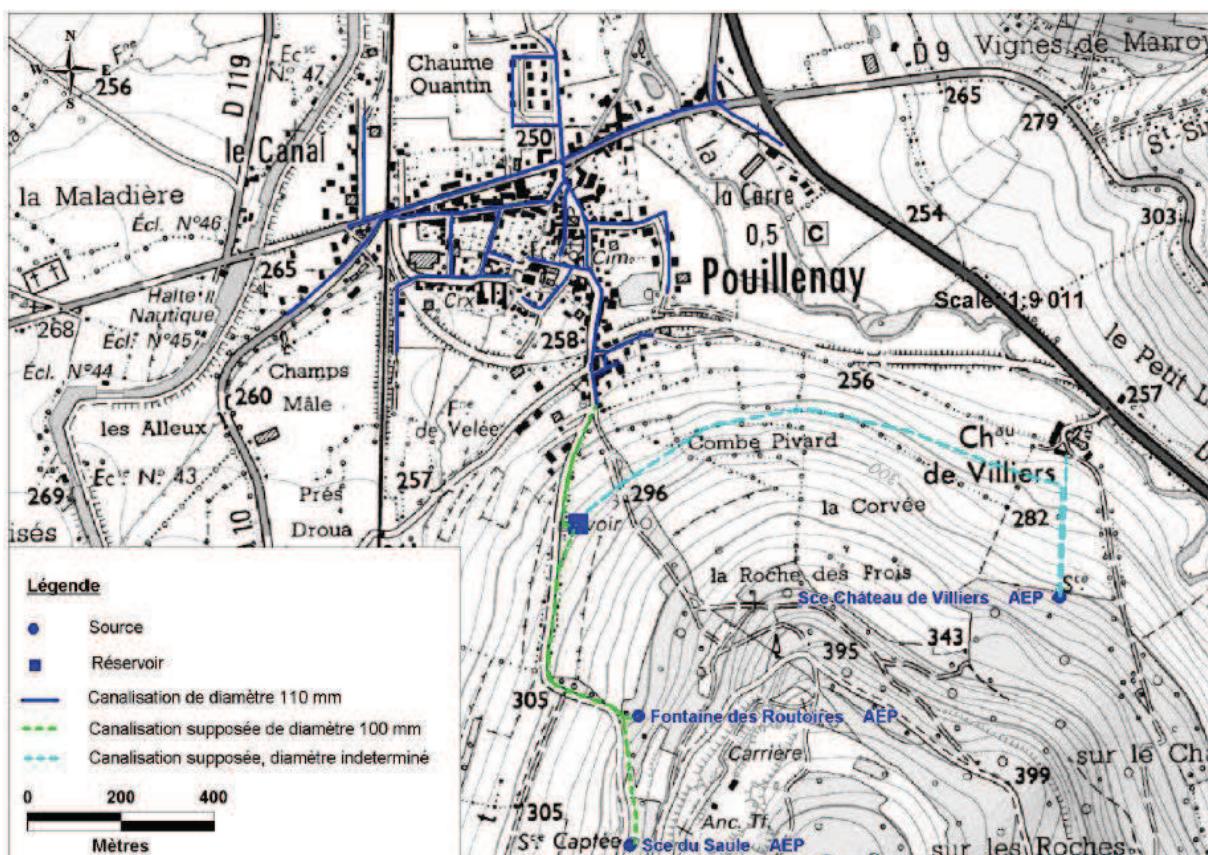
Plan du réseau d'eau potable (Extrait rapport SAFEGER)

Après le passage dans le bac de reprise, les eaux de la source de du Château de Villiers alimentent par gravité le réservoir de Pouillenay (300 m³ de capacité) qui reçoit aussi les eaux des 2 autres sources communales. La canalisation en faible diamètre (70 mm) et la faible pente jusqu'au réservoir limite le débit qui peut être utilisé de la source pour alimenter le réservoir de Pouillenay.

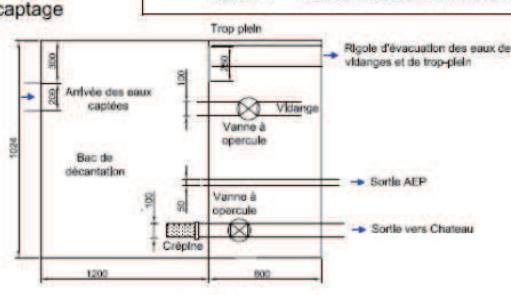
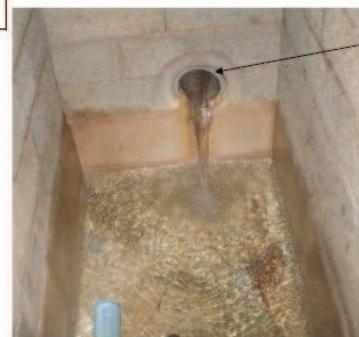
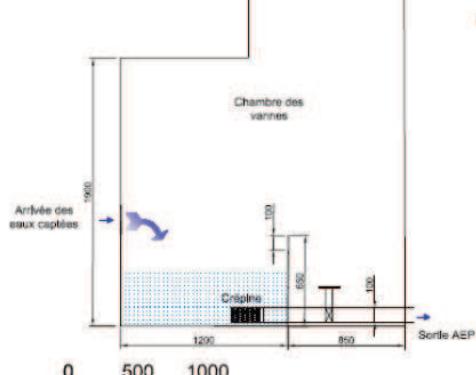
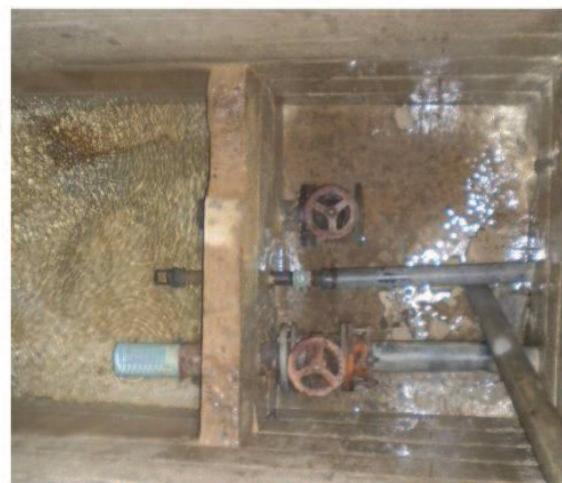
Figure 3-4 : Plauche descriptive de la source du Château de Villiers

Plan du captage

Arrivée d'eau

Coupe du captage

- L'accès au captage s'effectue par une cheminée d'accès carrée de dimension 1,1 x 1,1 m, fermé par un tampon de 0,5 x 0,5 m en béton en bon état mais qui n'empêche ni les intrusions, ni les infiltrations d'eau pluviale .

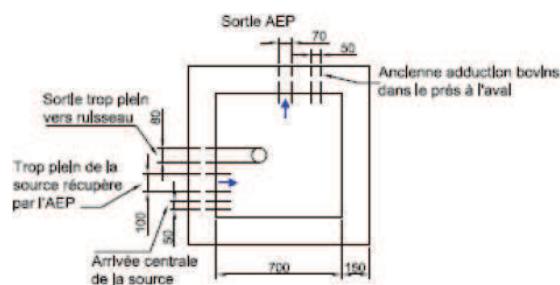
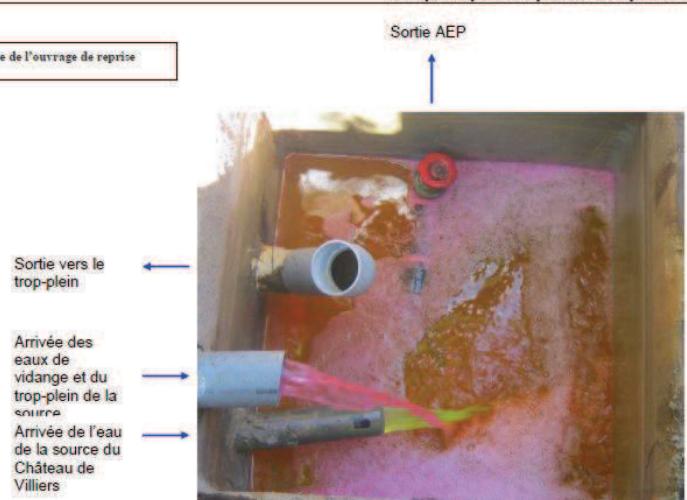
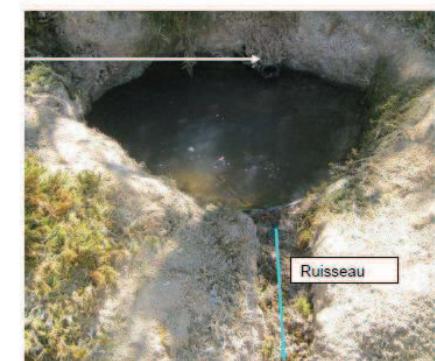
Figure 3-5 : Planche descriptive de l'ouvrage de reprise

Plan du captage

Coupe du captage

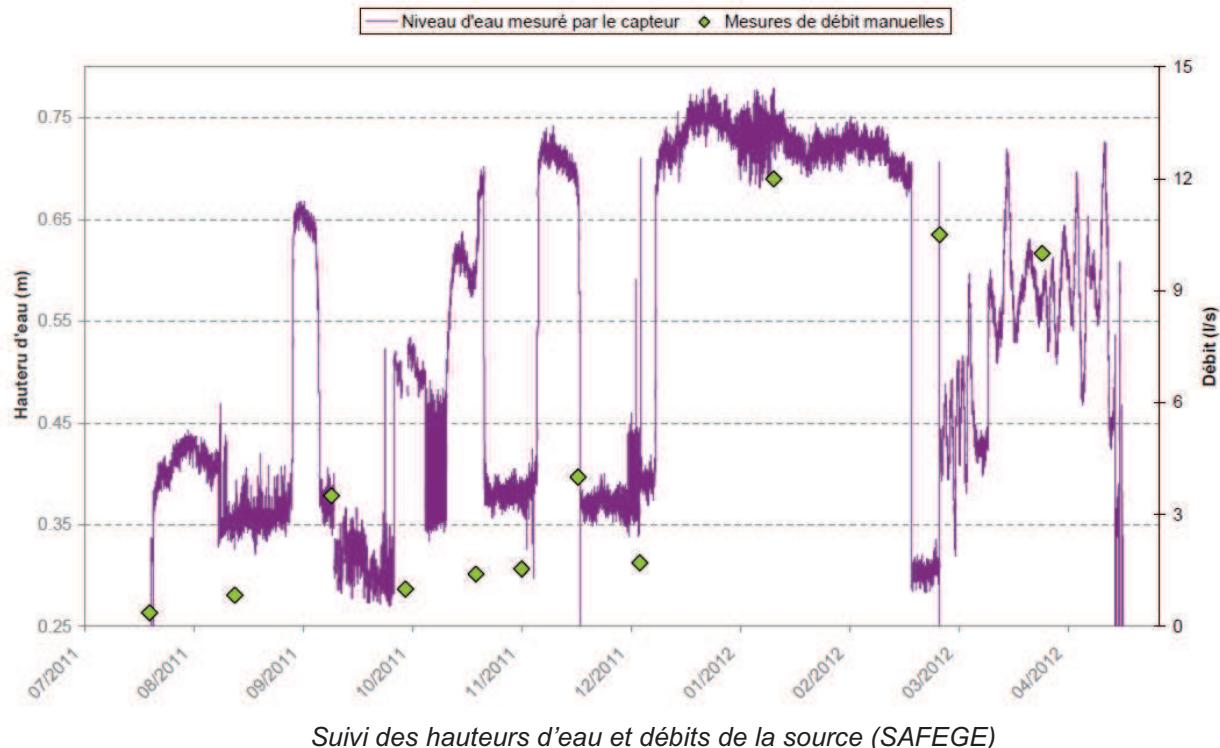
Figure 5-8 : Variation de la hauteur d'eau mesurée à la source du château de Pouillenay par le capteur de pression et du débit mesuré manuellement par SAFEGER

Suivi des hauteurs d'eau et débits de la source (SAFEGER)

Les débits de la source ont été mesurés par SAFEGER pendant 8 mois d'octobre 2011 à avril 2012 par l'installation d'un capteur d'eau et de 11 mesures de débit manuel. La corrélation hauteur d'eau / débit est très mauvaise, voir aléatoire, rendant difficile une interprétation fiable. De même la relation pluviométrie / débit n'est pas évidente.

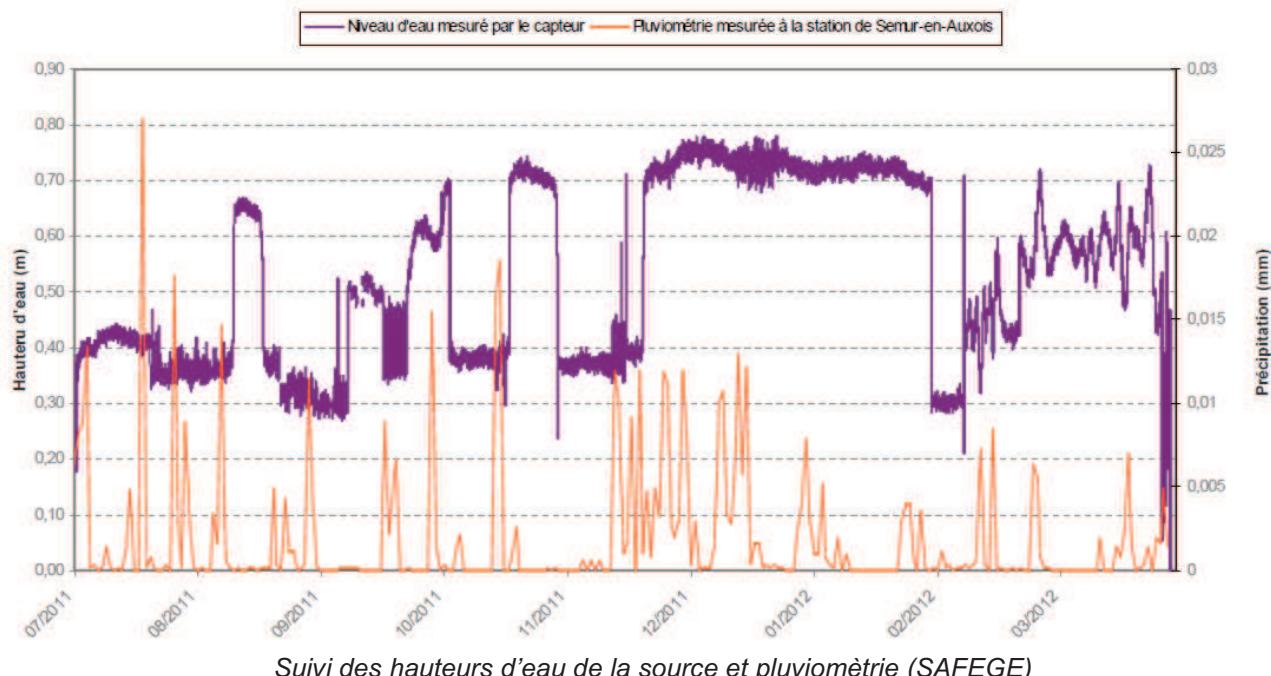
Figure 5-9 : Variation de la hauteur d'eau mesurée à la source du Château de Villiers et des précipitations mesurées à la station pluviométrique de Semur-en-Auxois (N° 21603001)

Suivi des hauteurs d'eau de la source et pluviométrie (SAFEGER)

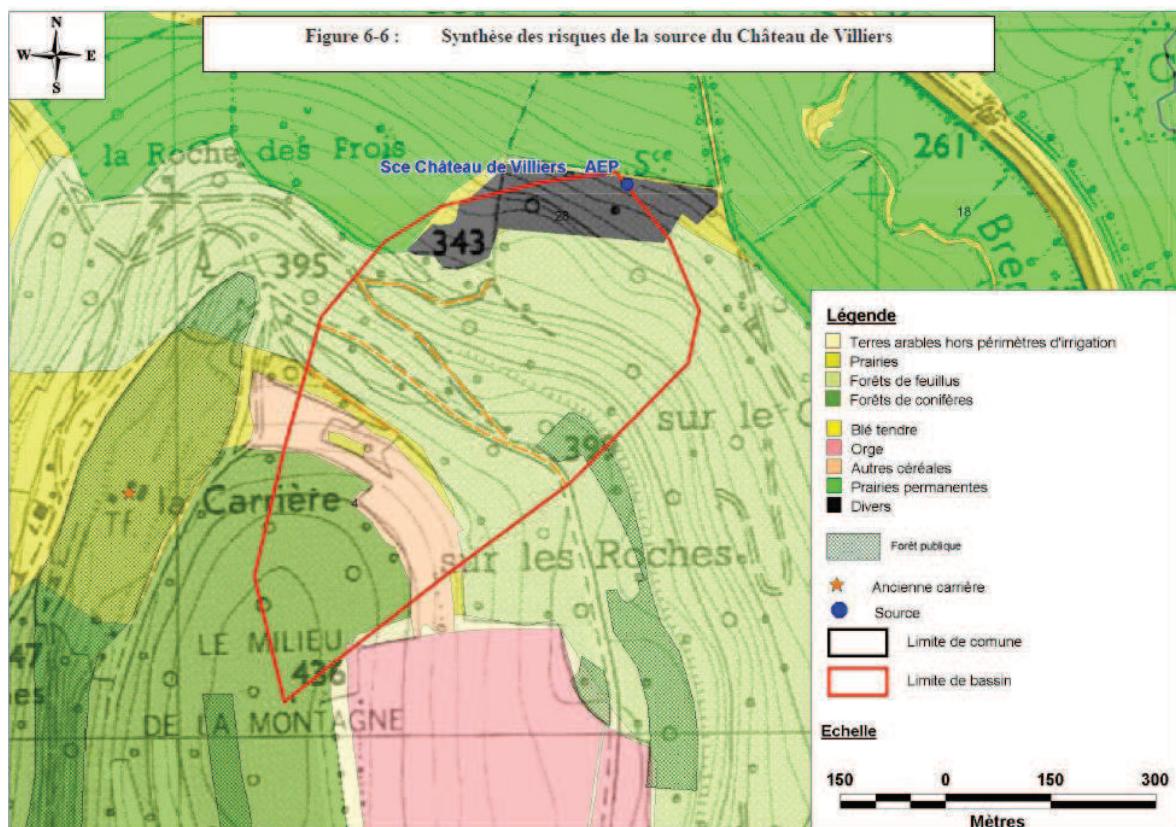
Occupation des sols et points particuliers (SAFEGE)

Une pollution accidentelle peut-être causée par un accident routier (chemins agricoles amont) avec déversement de produits polluants : carburants, huiles, glycol, etc. La probabilité d'un tel événement reste extrêmement faible du fait du très faible trafic de ces voiries.

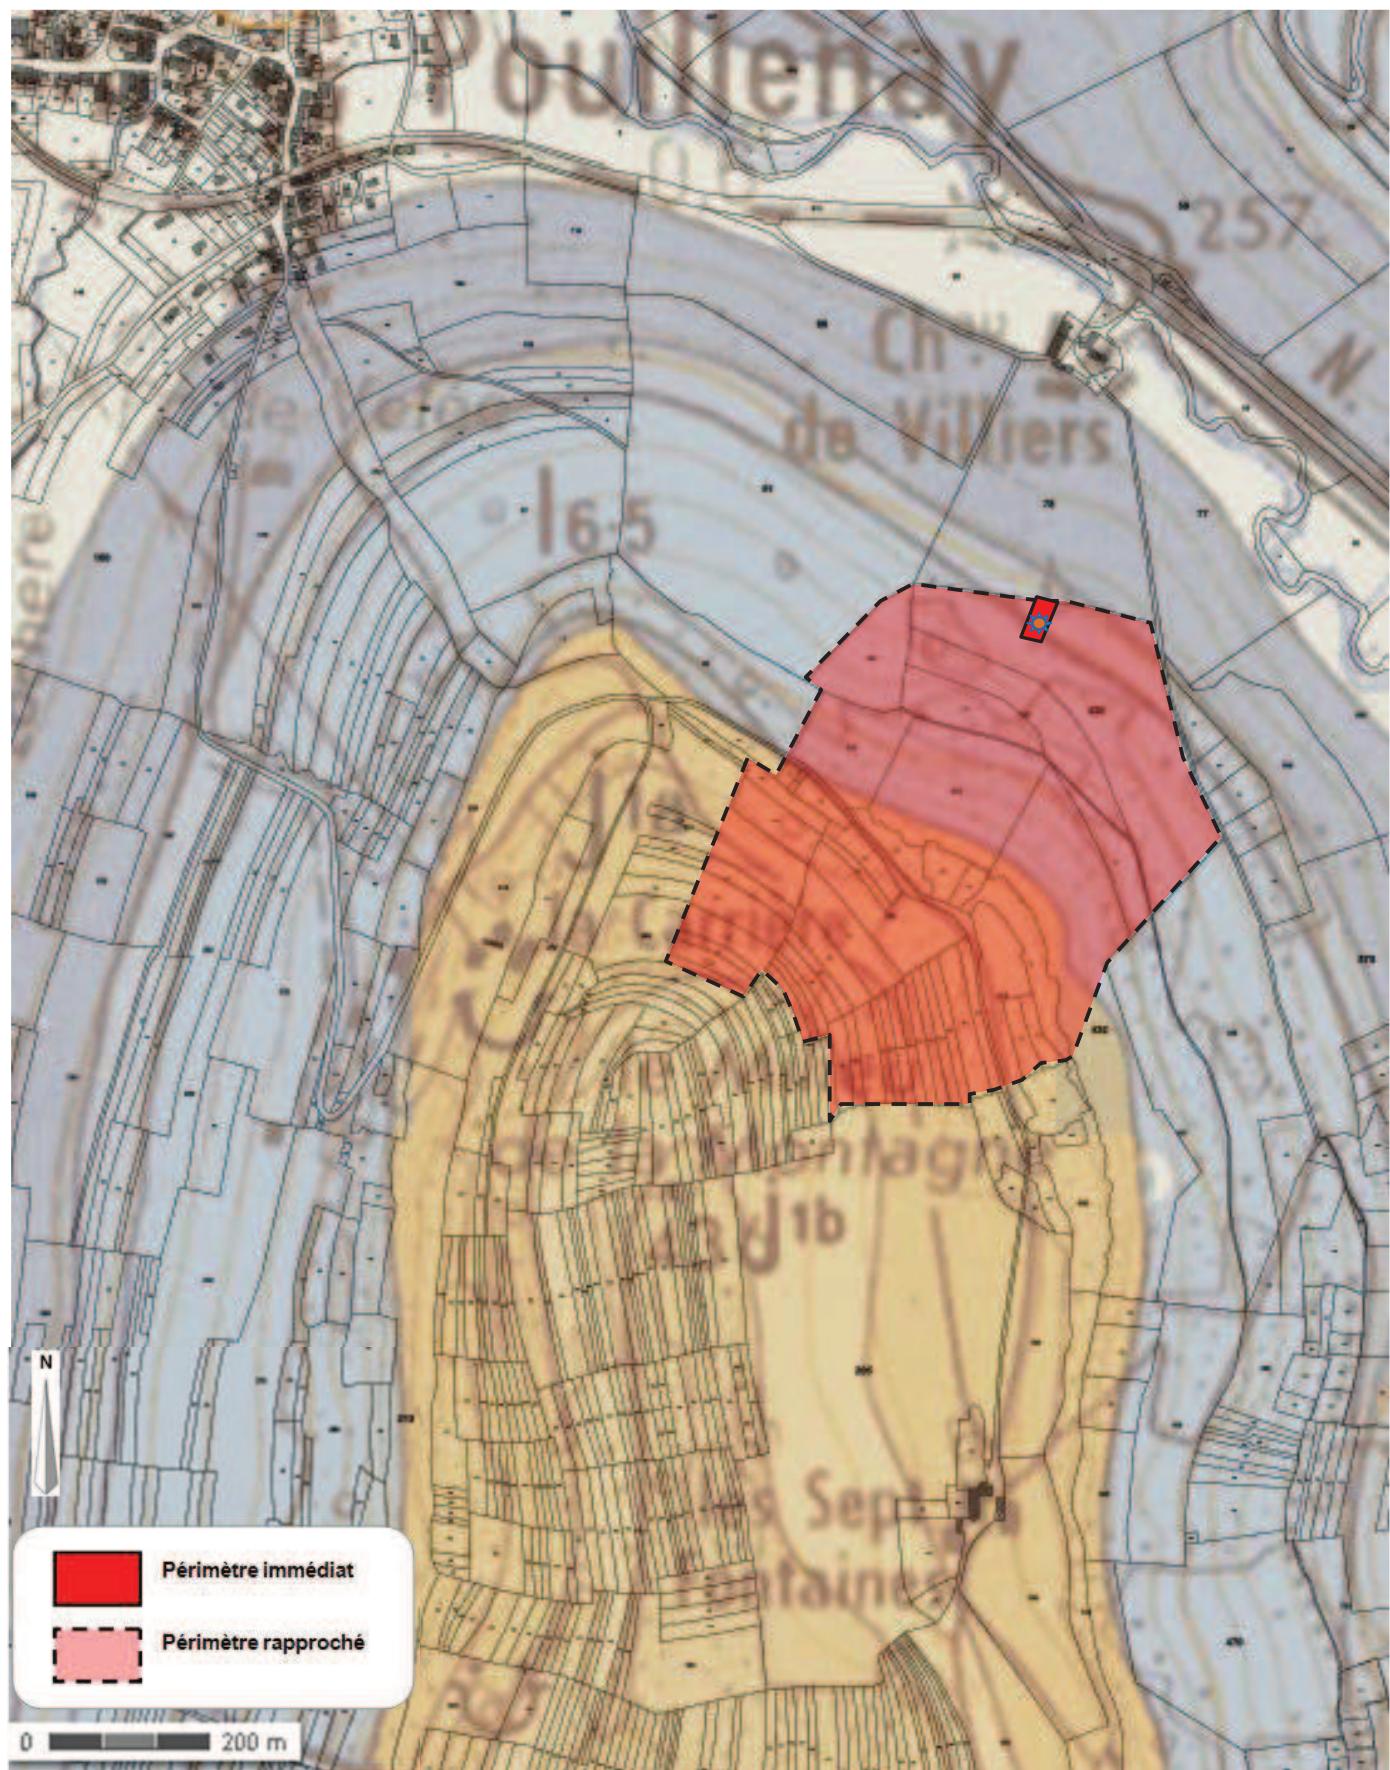
ANNEXE 1 : Délimitation du périmètre de protection immédiat et rapproché sur fond de carte géologique

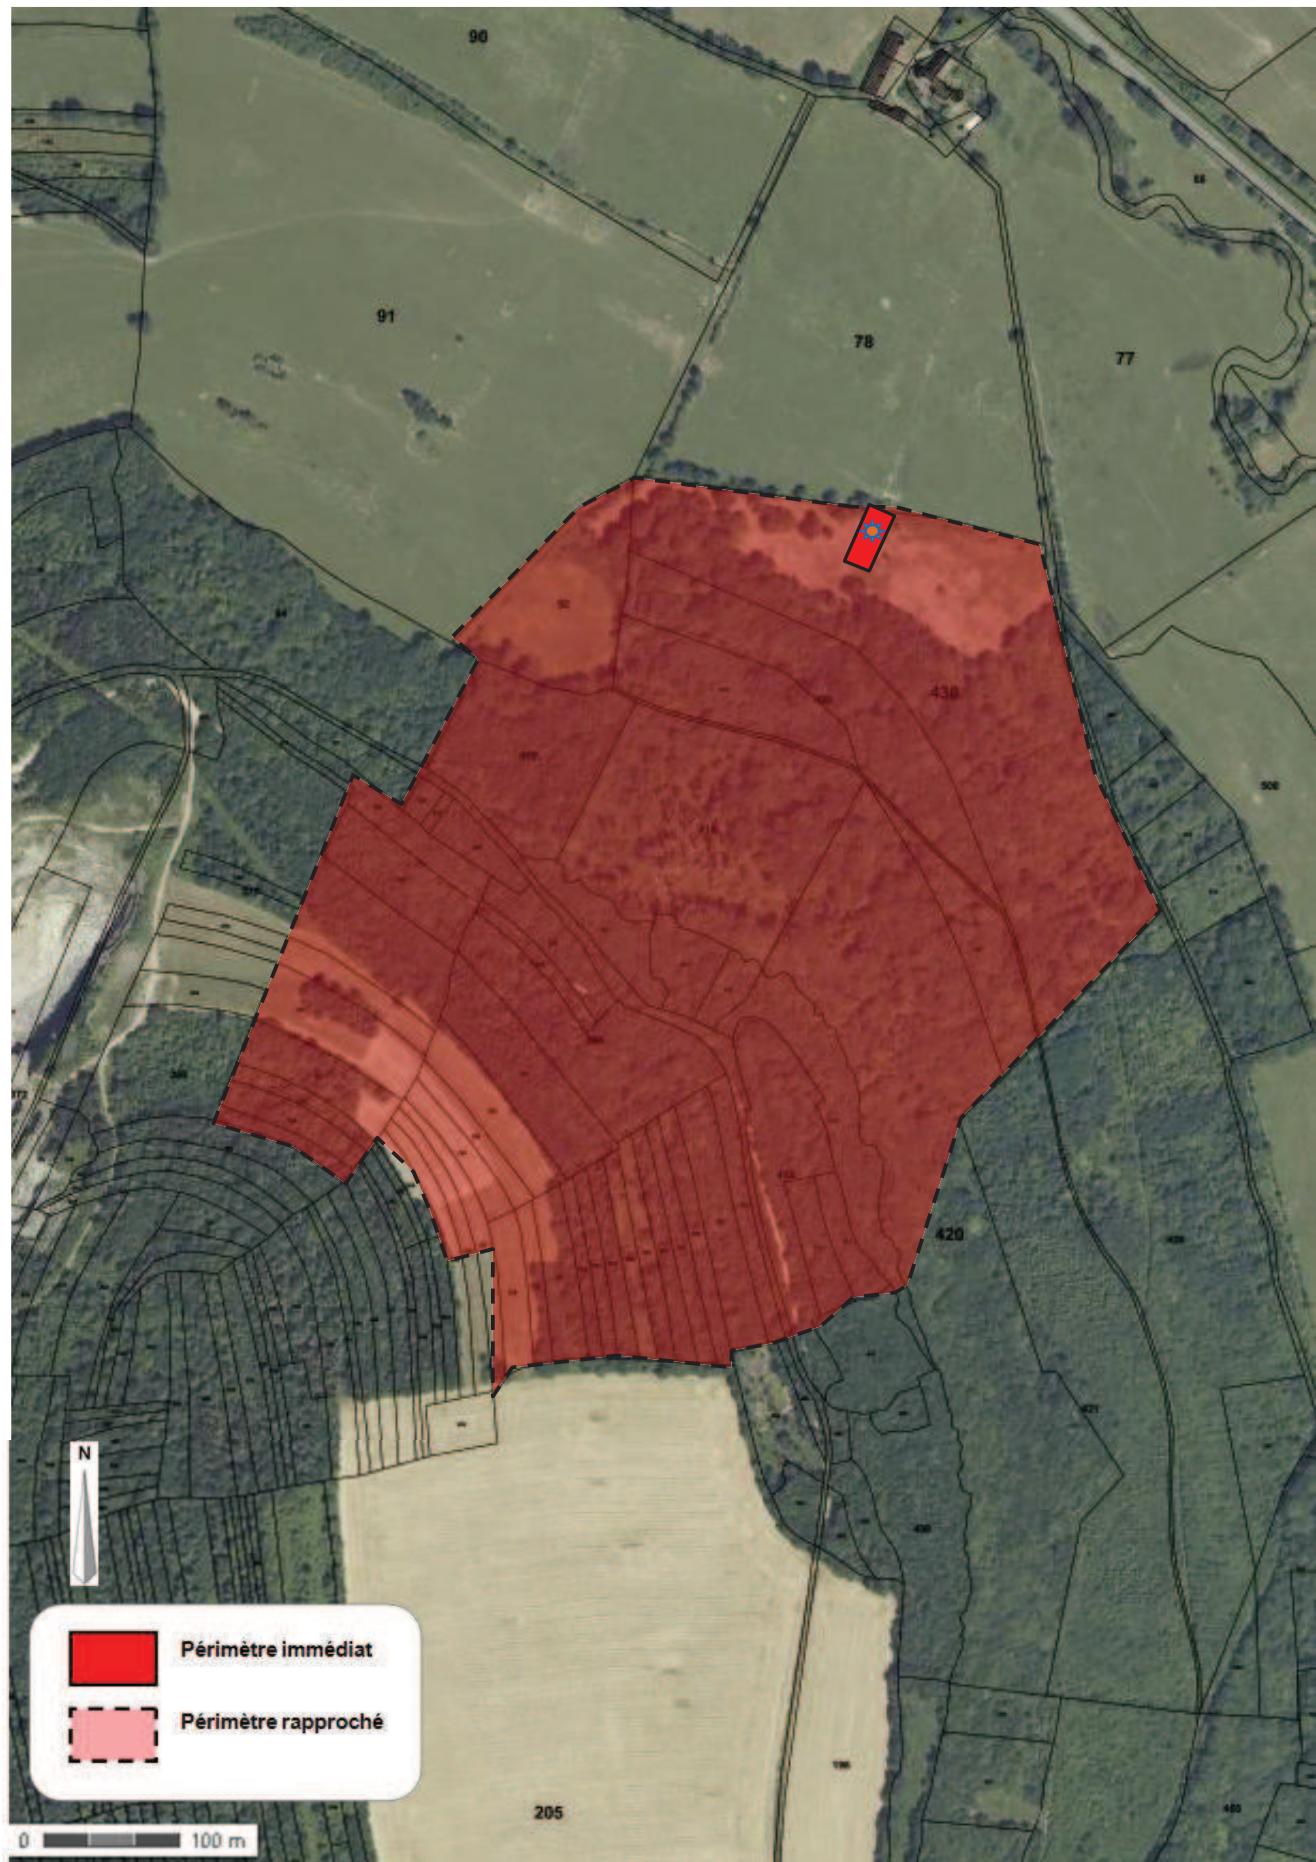
ANNEXE 2 : Délimitation du périmètre de protection immédiat et rapproché sur fond de photos aériennes et plan cadastral

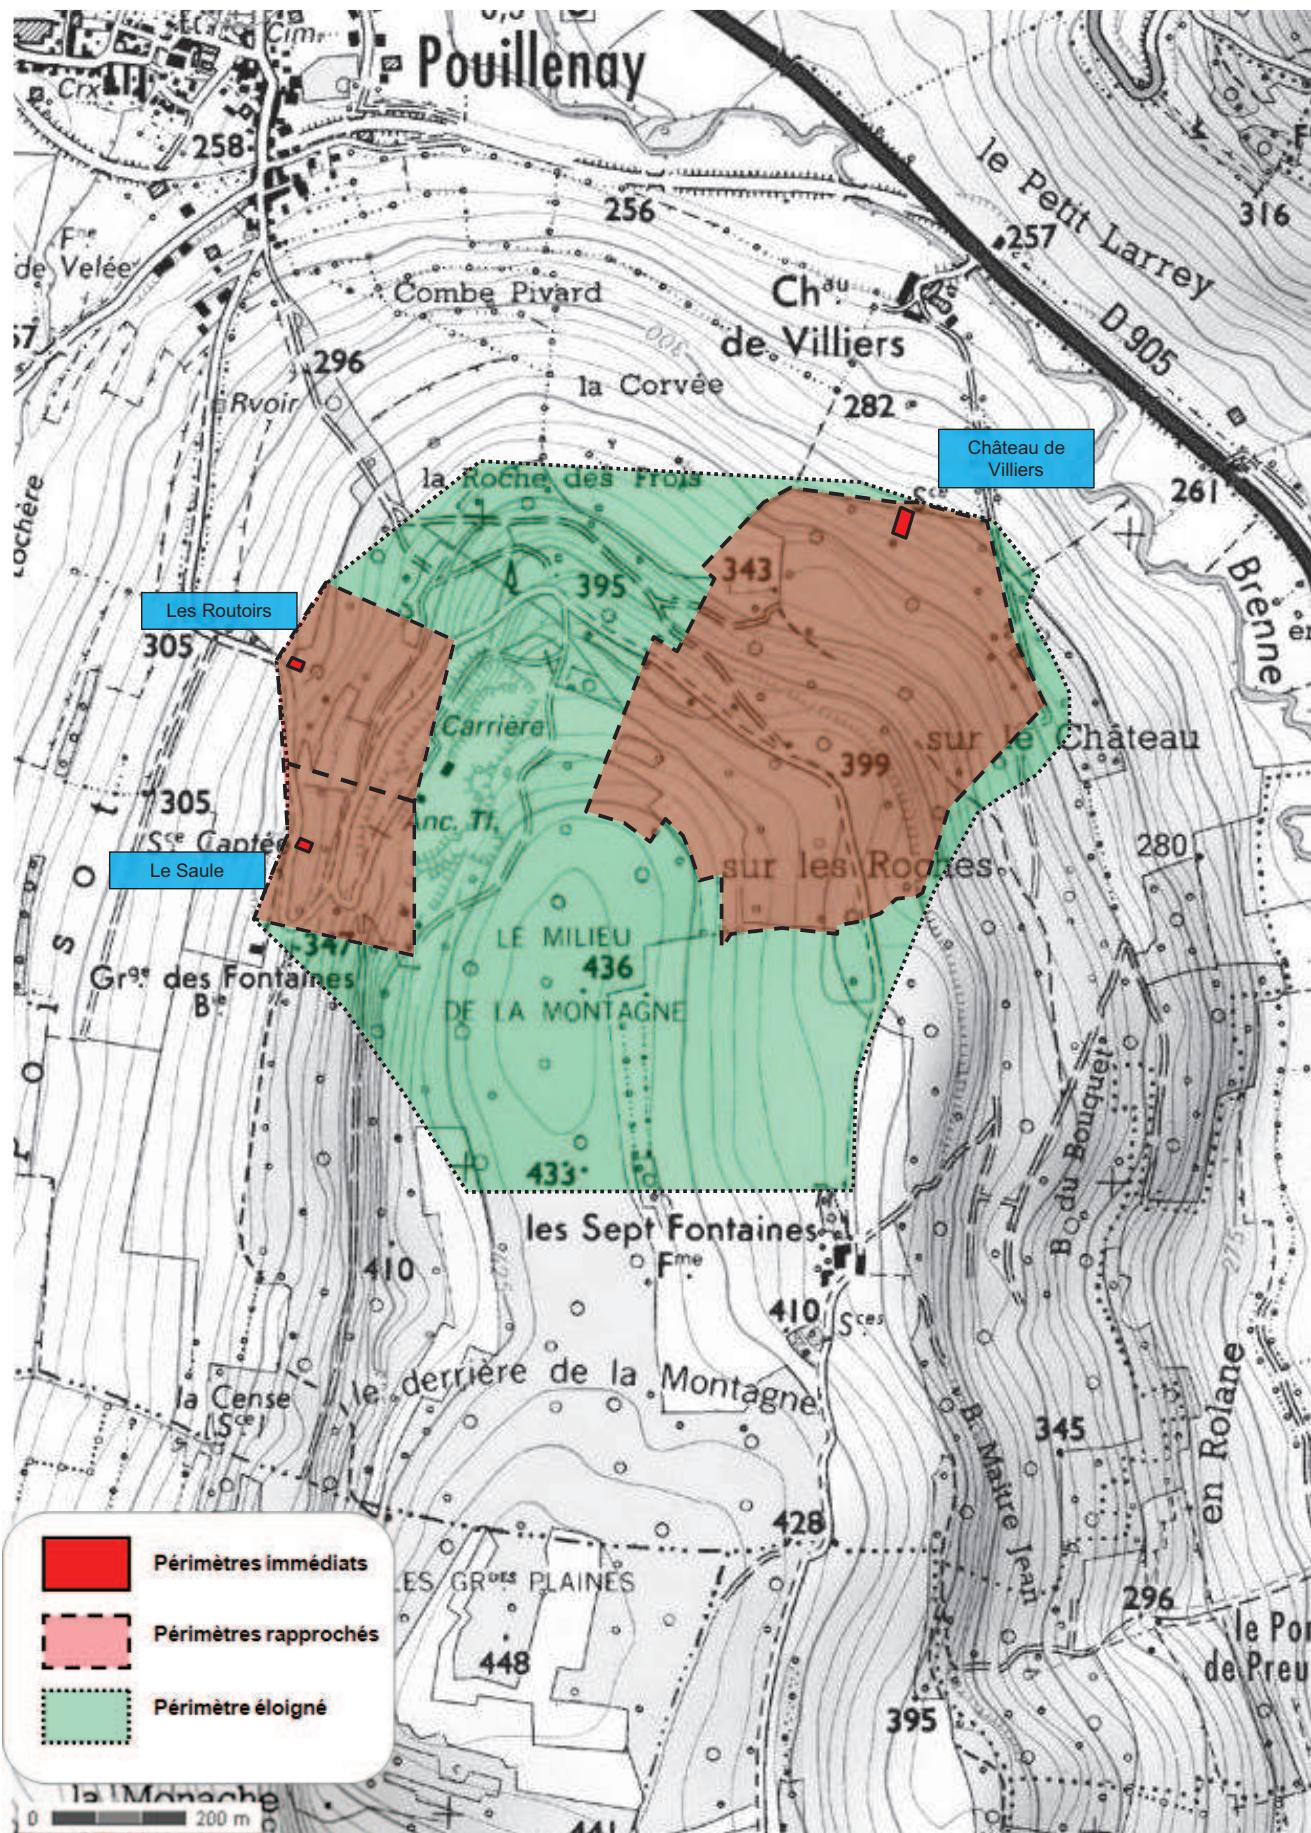
ANNEXE 3 : Délimitation des périmètres de protection du plateau sur fond de carte IGN

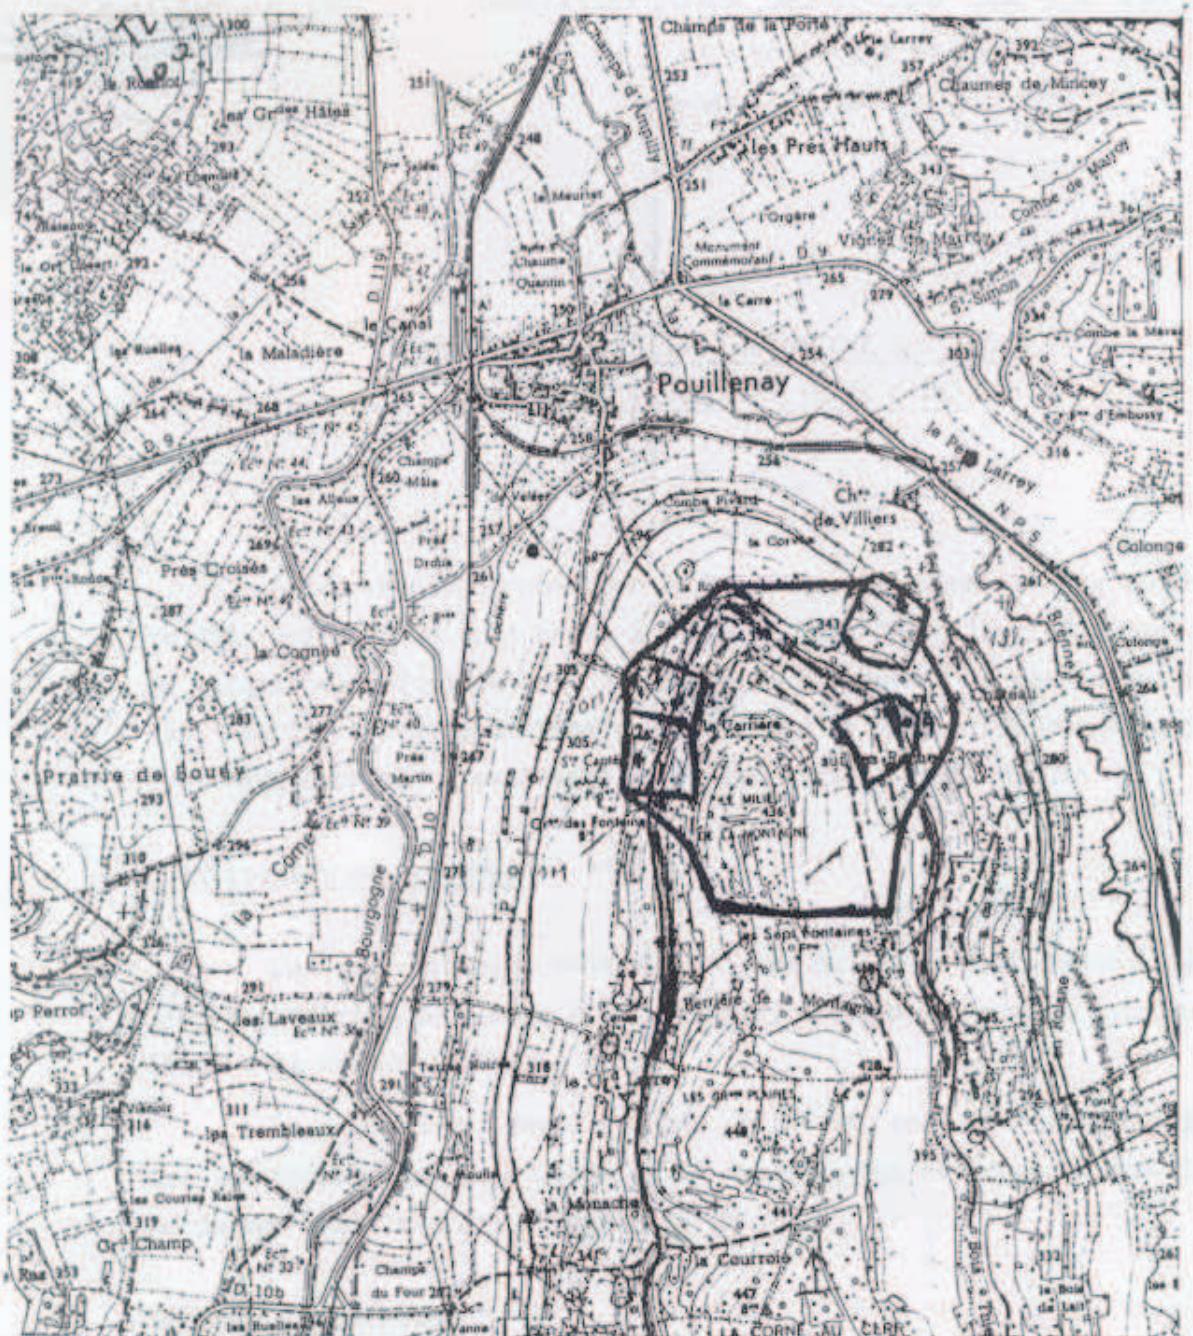
ECHELLE 1/25000[°]

Périmètre de protection rapprochée —
