Communauté de Communes de la vallée de l'Ouche

Etablissement des périmètres de protection
de la source de Tebsima à Saint-Victor-sur-Ouche

EXPERTISE HYDROGEOLOGIQUE

Juin 2012

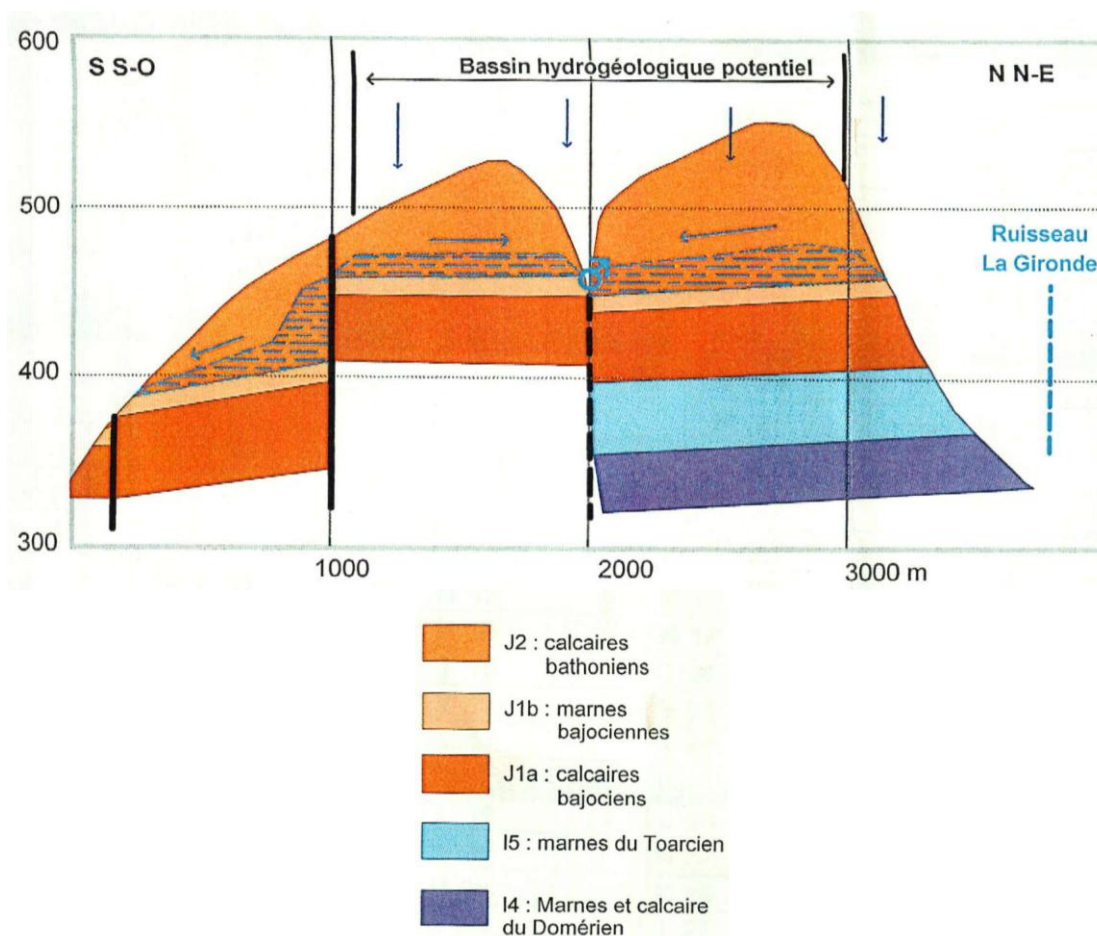
Figure 3 : Situation schématique des circulations d'eau avec émergence des eaux à la source de Tebsima

Ces calcaires sont perméables, en grand, par la présence du réseau de karsts permettant l'écoulement des eaux avec des circulations qui varient dans le temps et en importance. L'eau s'infiltre dans les fissures des calcaires puis s'écoule au contact d'un imperméable relatif (de marnes bajociennes). La coupe (fig 3) schématise ces circulations.

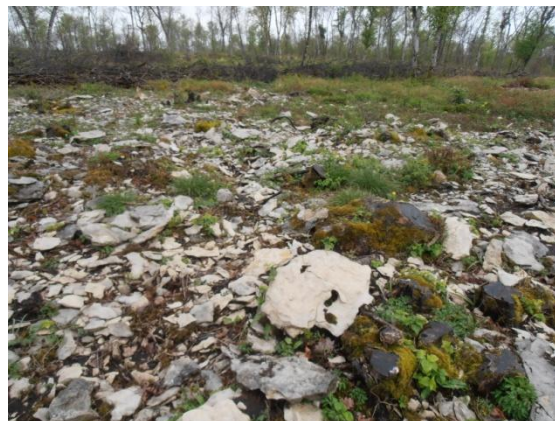
Ces calcaires sont affleurants sur le plateau comme le montre la photo ci-contre.

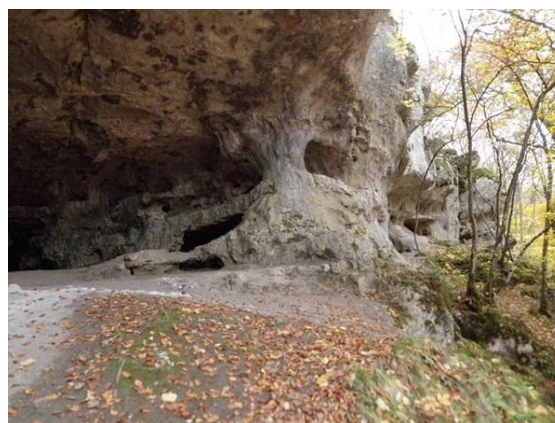
La Grotte de Tebsima (image internet) est répertoriée dans les guides touristiques et attire de nombreux visiteurs.

Plusieurs cavités naturelles ont été reconnues dans ce secteur, dont la grotte de Tebsima, située à la cote de 498 m, soit à une altitude supérieure à la source (situation fig 1).

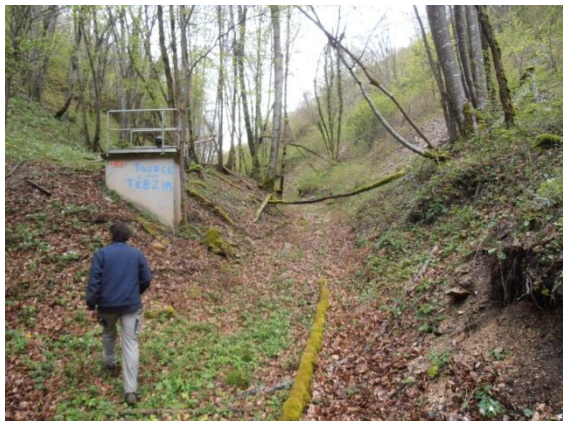
surplombe le fond de la combe. Cette combe est un ancien chemin de desserte forestière. Ce chemin ne semble plus utilisé à l'amont car il est barré par des troncs d'arbres. On note la présence de vestiges d'une ancienne clôture (piquets et de fils barbelés à terre) autour de l'ouvrage, indiquant vraisemblablement un ancien périmètre de protection immédiat. L'ouvrage est surélevé par rapport au sol, muni d'un garde corps. On accède à l'intérieur de l'ouvrage par un tampon foug.

L'ouvrage est légèrement déporté par rapport au fond de la vallée.

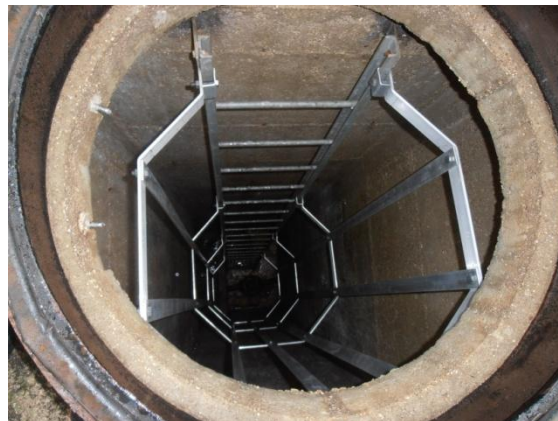
Accès sécurisé par une échelle

Le fond de l'ouvrage est à 5,70 m de la dalle de surface. On y accède par une échelle équipée d'une crinoline.

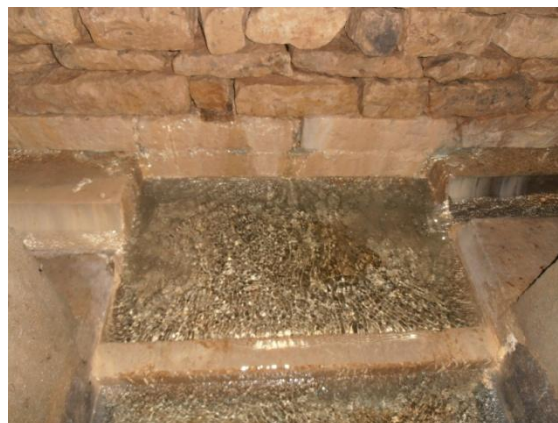
L'eau est captée par deux galeries drainantes perpendiculaires à la vallée, orientée SSO/NNE. Les arrivées proviennent de manière diffuse en pied de parement réalisé par les pierres sèches du calcaire du Bathonien.

La galerie SSO est d'une longueur de 1,40 m. On distingue une arrivée principale à l'extrémité de la galerie.

Cette galerie s'enfonce dans le talus calcaire.

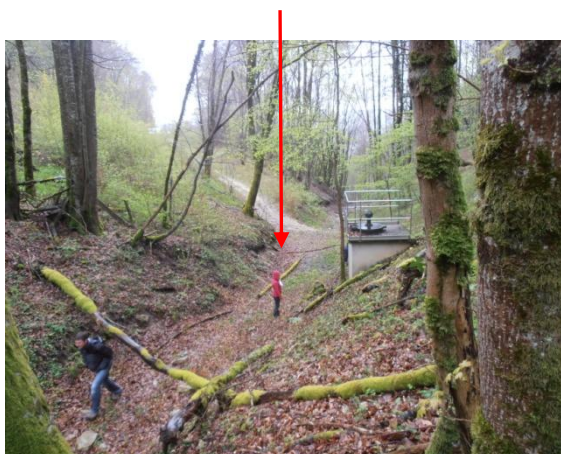
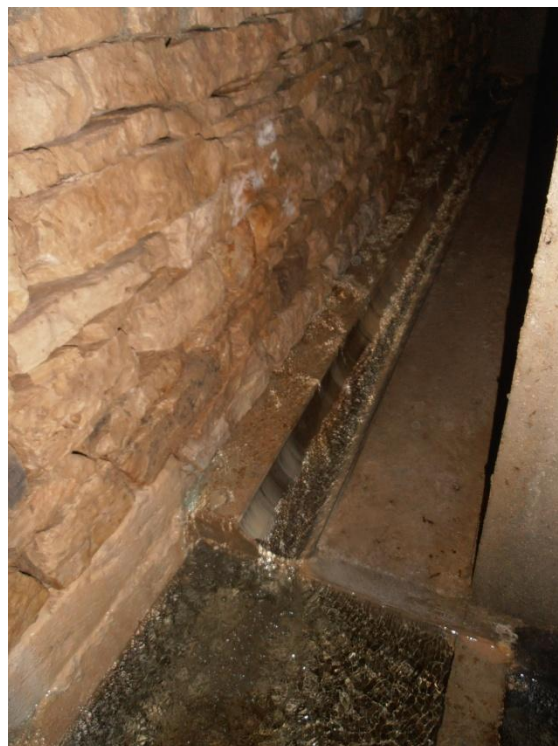
La galerie NNE, longue de 4,50 m, est réalisée de la même manière que l'autre galerie. Les arrivées apparaissent régulièrement le long de la galerie.

L'extrémité de la galerie se situe approximativement au milieu de la combe (situation de la personne sur la photo), à très faible profondeur.

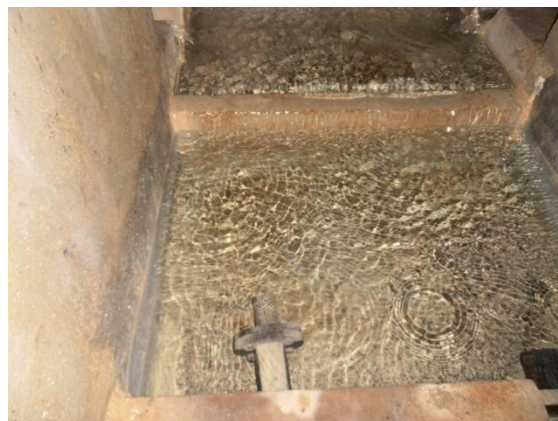
Les eaux collectées par les deux galeries transitent par deux bacs permettant une décantation. Le dernier bac est équipé d'une vanne de vidange. Le départ dispose d'une crépine.

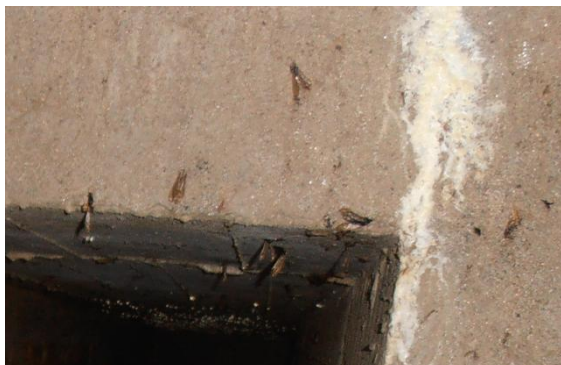
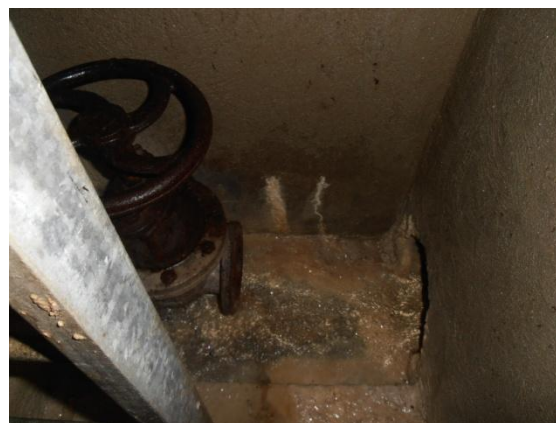
Un grand nombre de papillons et autres insectes morts sont collés aux parois.

Dans la chambre de captage, on note la présence de plusieurs coulures blanches carbonatées le long des parois, indiquant des infiltrations extérieures.

Les ouvrages seront équipés de grilles pour éviter la pénétration dans les ouvrages des petits animaux (souris, rats..), notamment au niveau du trop-plein et de moustiquaires au niveau des aérations (aérations à réaliser) pour supprimer la colonisation des ouvrages par les insectes.

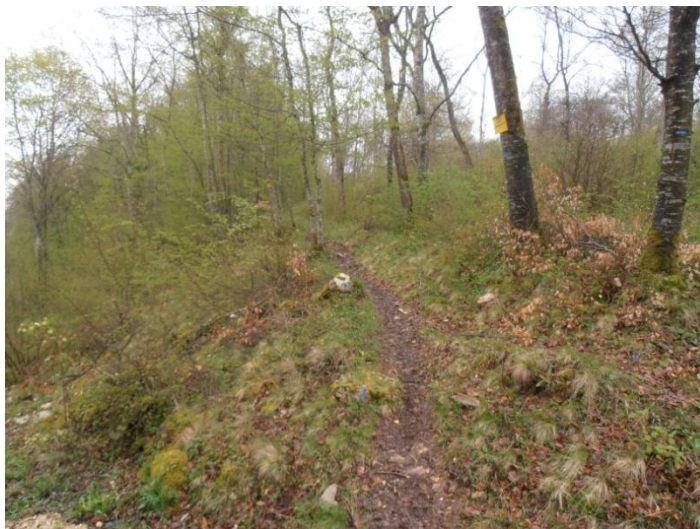
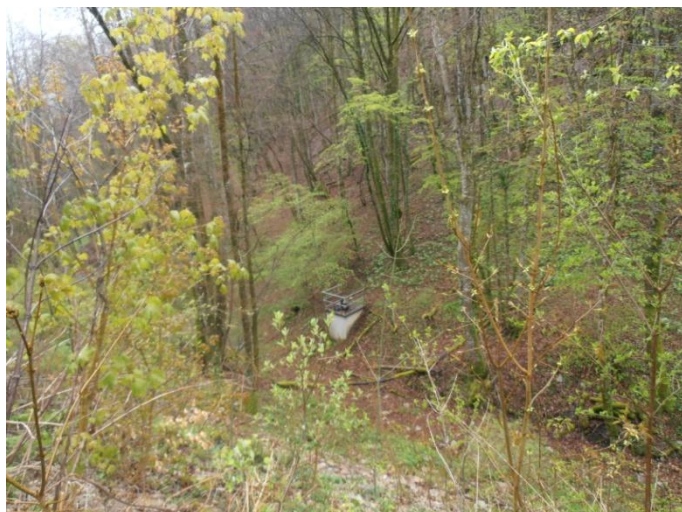
Environnement boisé du captage

On notera à l'amont immédiat du captage l'absence d'habitat et la présence de boisement. L'occupation du sol essentiellement boisée assure la préservation de la bonne qualité de la ressource.

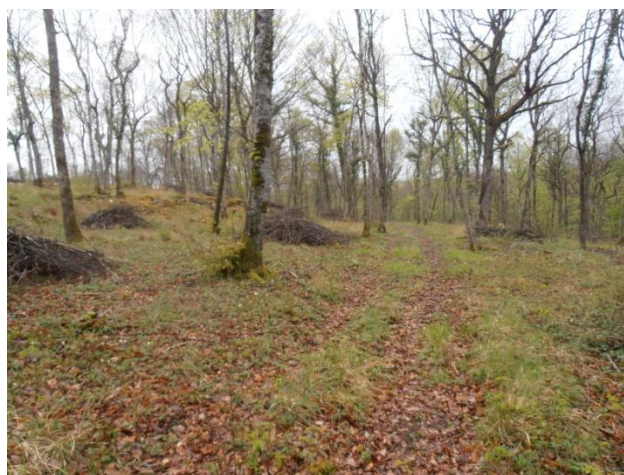
Sur le plateau calcaire dominant la source, une gestion de la forêt sans déboisement à blanc, et n'entraînant pas d'atteinte à la couverture végétale.

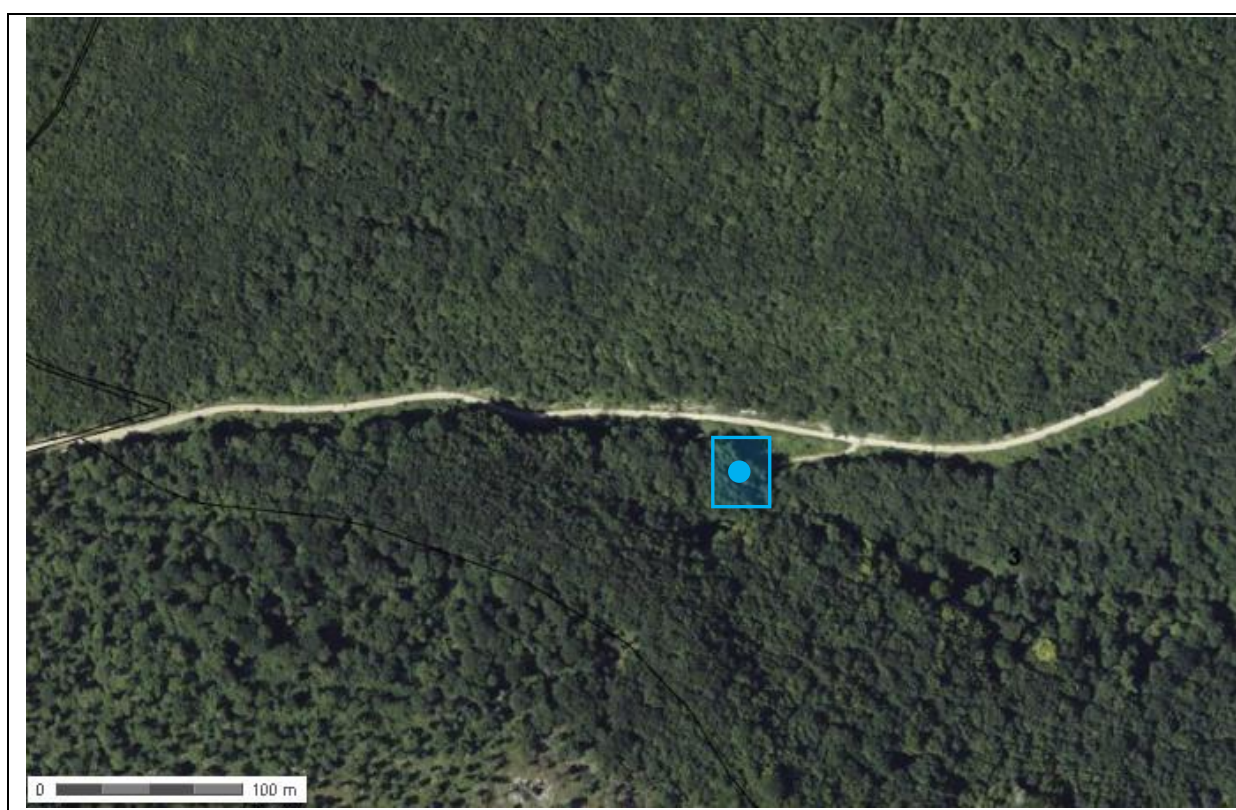
Figure 7 : Périmètre de protection immédiat de la source de Tebsima

Le périmètre s'étendra sur une distance d'environ 15 m à l'amont de part et d'autre des drains de captage (fig 7). Il s'inscrit sur la parcelle n°3. Il aurait une forme rectangulaire centré sur l'ouvrage de captage avec une longueur de 40 m orientée Nord/Sud et une largeur de 33 m orientée Est/Ouest.

Il appartiendra à la CCVO de vérifier le positionnement de l'ouvrage et des drains sur un plan cadastral pour adapter le tracé du périmètre à la réalité du terrain. Le drain de l'ouvrage s'étend sous le chemin qui emprunte la combe, ce qui interdira de fait tout passage de véhicules sur le chemin. Le périmètre couvre donc une partie du chemin. Le passage de piétons pourra être admis en limite extérieure de ce périmètre.

Toute activité sera interdite à l'exception du nettoyage du site par des moyens mécaniques exclusivement et des travaux nécessaires à la préservation ou l'amélioration des ouvrages de captage. Aucun brûlage ne sera effectué. Le matériel sera entretenu en dehors du périmètre et de préférence en aval de manière à ce qu'il n'y ait aucun déversement d'huiles ou de carburant. Aucun véhicule ne devra traverser ce périmètre.

Selon la réglementation, ce périmètre doit être clôturé et acquis en toute propriété par la Commune. On veillera à limiter l'accès à ce périmètre aux personnes en charge de la surveillance et de l'entretien des ouvrages.
