**Avis d'hydrogéologue agréé portant sur la protection  
de la source de Menesble**

Sébastien LIBOZ  
8, rue de la Bergère  
25440 CHENECEY BUILLON  
[liboz.sebastien@wanadoo.fr](mailto:liboz.sebastien@wanadoo.fr)  
06.61.77.55.67

23 septembre 2011

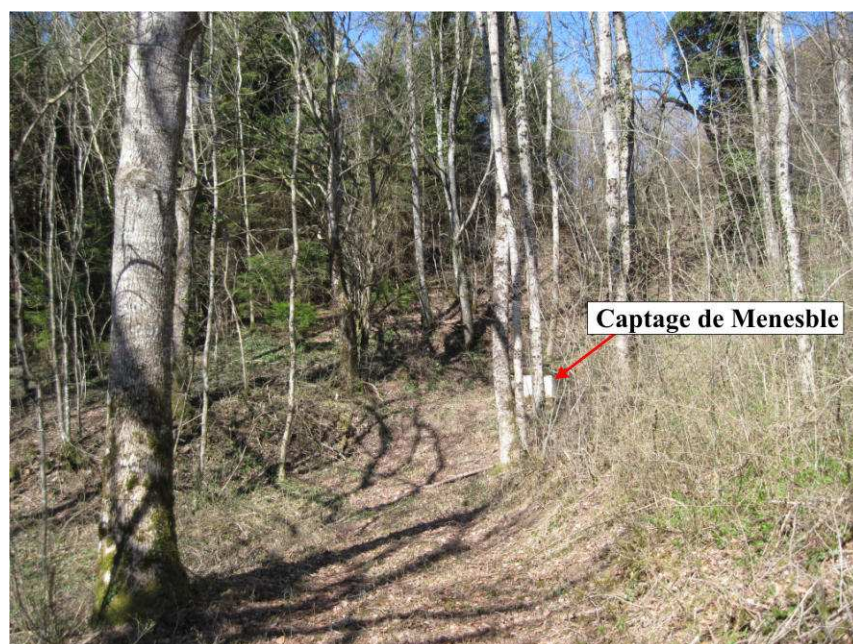
La source captée de Menesble est située à environ 900 m au nord du village, au lieu-dit « Sous le Bois Tachot ».

Le captage est aménagé dans un talweg formant une enceinte aux parois abruptes occupées par une zone boisée.

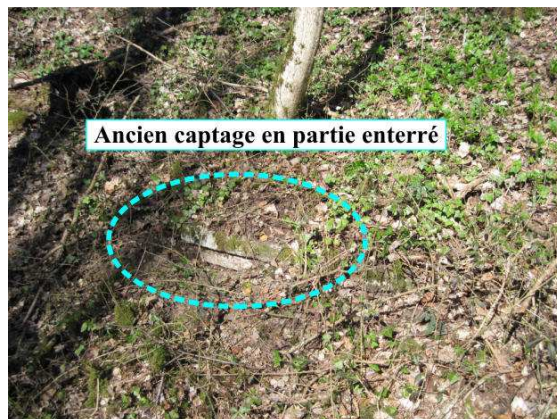
J'ai également constaté qu'un second ouvrage en grande partie enterré et visiblement constitué de pierre de taille, était situé quelques mètres en amont du captage.

C'est un bruit d'écoulement d'eau dans ce secteur qui a attiré mon attention et permis de dégager aisément la dalle supérieure de ce qui constituait probablement un ancien captage mis en place avant le système de distribution communal.

Il est donc probable que la canalisation en fonte visible dans le captage actuel relie les deux ouvrages.

Compte tenu, de l'importance relative de l'écoulement perceptible au sommet de l'ancien captage et du débit observé dans la canalisation en fonte, il est probable qu'une grande partie de l'eau reparte directement dans le terrain. Celle-ci est vraisemblablement reprise en grande partie par les drains en ciment.

Par contre, sur la partie encore visible de l'ancien captage (quasiment totalement enterré et à l'abandon), on constate que les jointures entre les pierres peuvent être complètement absentes et permettre l'introduction d'eau superficielle en période pluvieuse ou éventuellement de petits animaux.

Il conviendra de contrôler régulièrement l'état de la maçonnerie des deux ouvrages et de leurs abords.

L'ancien ouvrage de captage devra être partiellement dégagé afin de pouvoir assurer sa remise en état.

Relié à l'ouvrage de captage principal, sa réhabilitation devra permettre de garantir sa parfaite étanchéité vis-à-vis des eaux de ruissellement, et interdire l'accès à la faune locale.

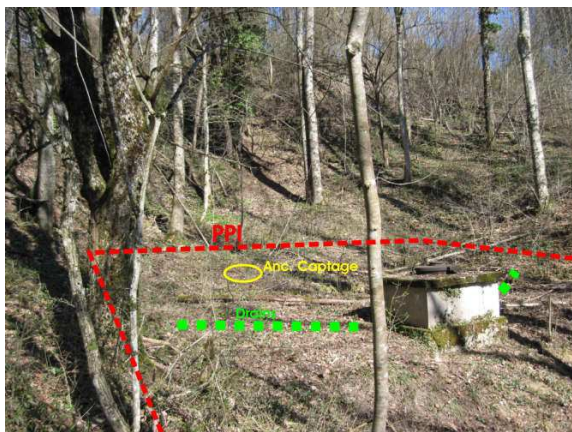
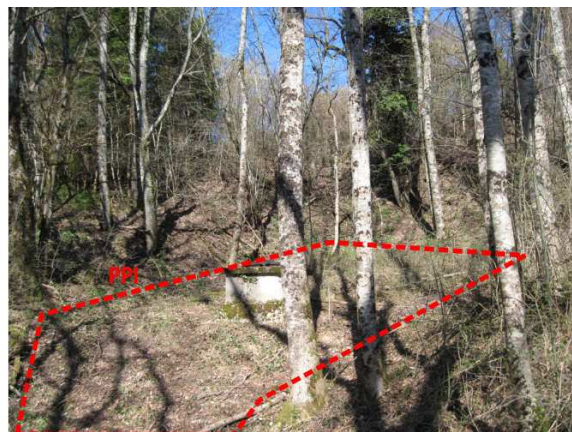
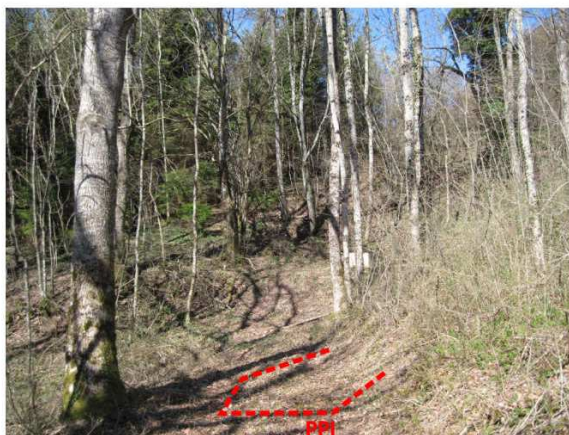
*Matérialisation schématique du périmètre de protection immédiate de la source de Menesble*

Ainsi, afin d'assurer une protection physique et une matérialisation efficace de la zone de captage je propose la délimitation d'un périmètre de protection immédiat (PPI) adaptée à la topographie des lieux, d'environ 12 x 12 m, selon le schéma présenté ci après.

Les contours du PPI engloberont ainsi la totalité de la petite zone de clairière en formant un replat accueillant les deux captages (l'actuel et l'ancien en grande partie masqué) et leurs drains.

Les limites latérales du PPI suivront celles de la topographie. Il ne sera pas utile mettre en place un clôture sur les secteurs à forte déclivité.

Coté amont, le périmètre immédiat devra néanmoins être étendu à au moins 3 m de l'ancien captage.

Compte tenu de l'isolement du site et du contexte forestier, ce périmètre de protection, en accord avec les services sanitaires, pourra être simplement délimité par une clôture, comportant au minimum 4 rangs de barbelés solidement fixés sur des poteaux scellés.

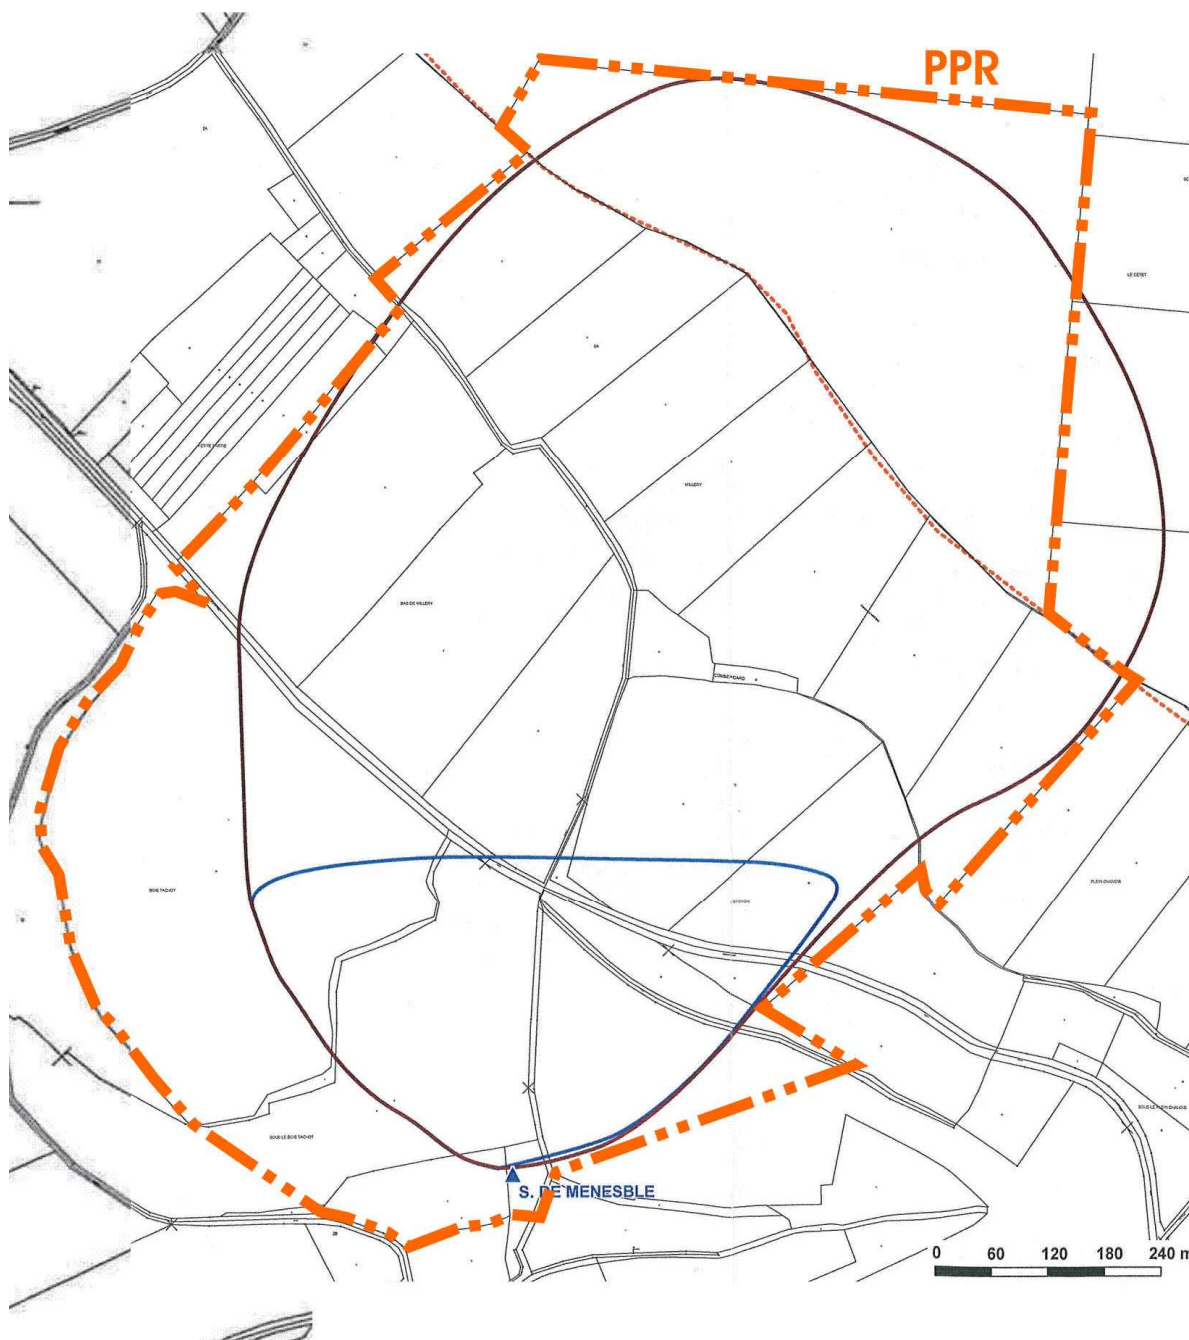
*Plan des périmètres de protection rapprochée de la source de Menesble*

En l'absence d'éléments complémentaires permettant d'affiner précisément les contours de la zone d'alimentation de la source de Menesble, le périmètre de protection rapprochée sera délimité au minimum autour la zone d'alimentation supposée, telle qu'elle a été présentée dans la figure n°5 de la page 30 de l'étude préalable.

Sur la base du document parcellaire présenté sur cette même figure, ce zonage pourra être légèrement adapté aux contours des parcelles cadastrales dans un souci de simplification de sa matérialisation foncière.
