**Syndicat des eaux d'Aignay le Duc - Etalante
(Côte d'Or)**

**Détermination des périmètres de protection
de la source de la Coquille à Etalante (21)
(n° BSS : 0438-1X-0008)
Avis du 15/12/2011**

**Hydrogéologue agréé en matière d'hygiène publique
pour le département de la Côte d'Or**

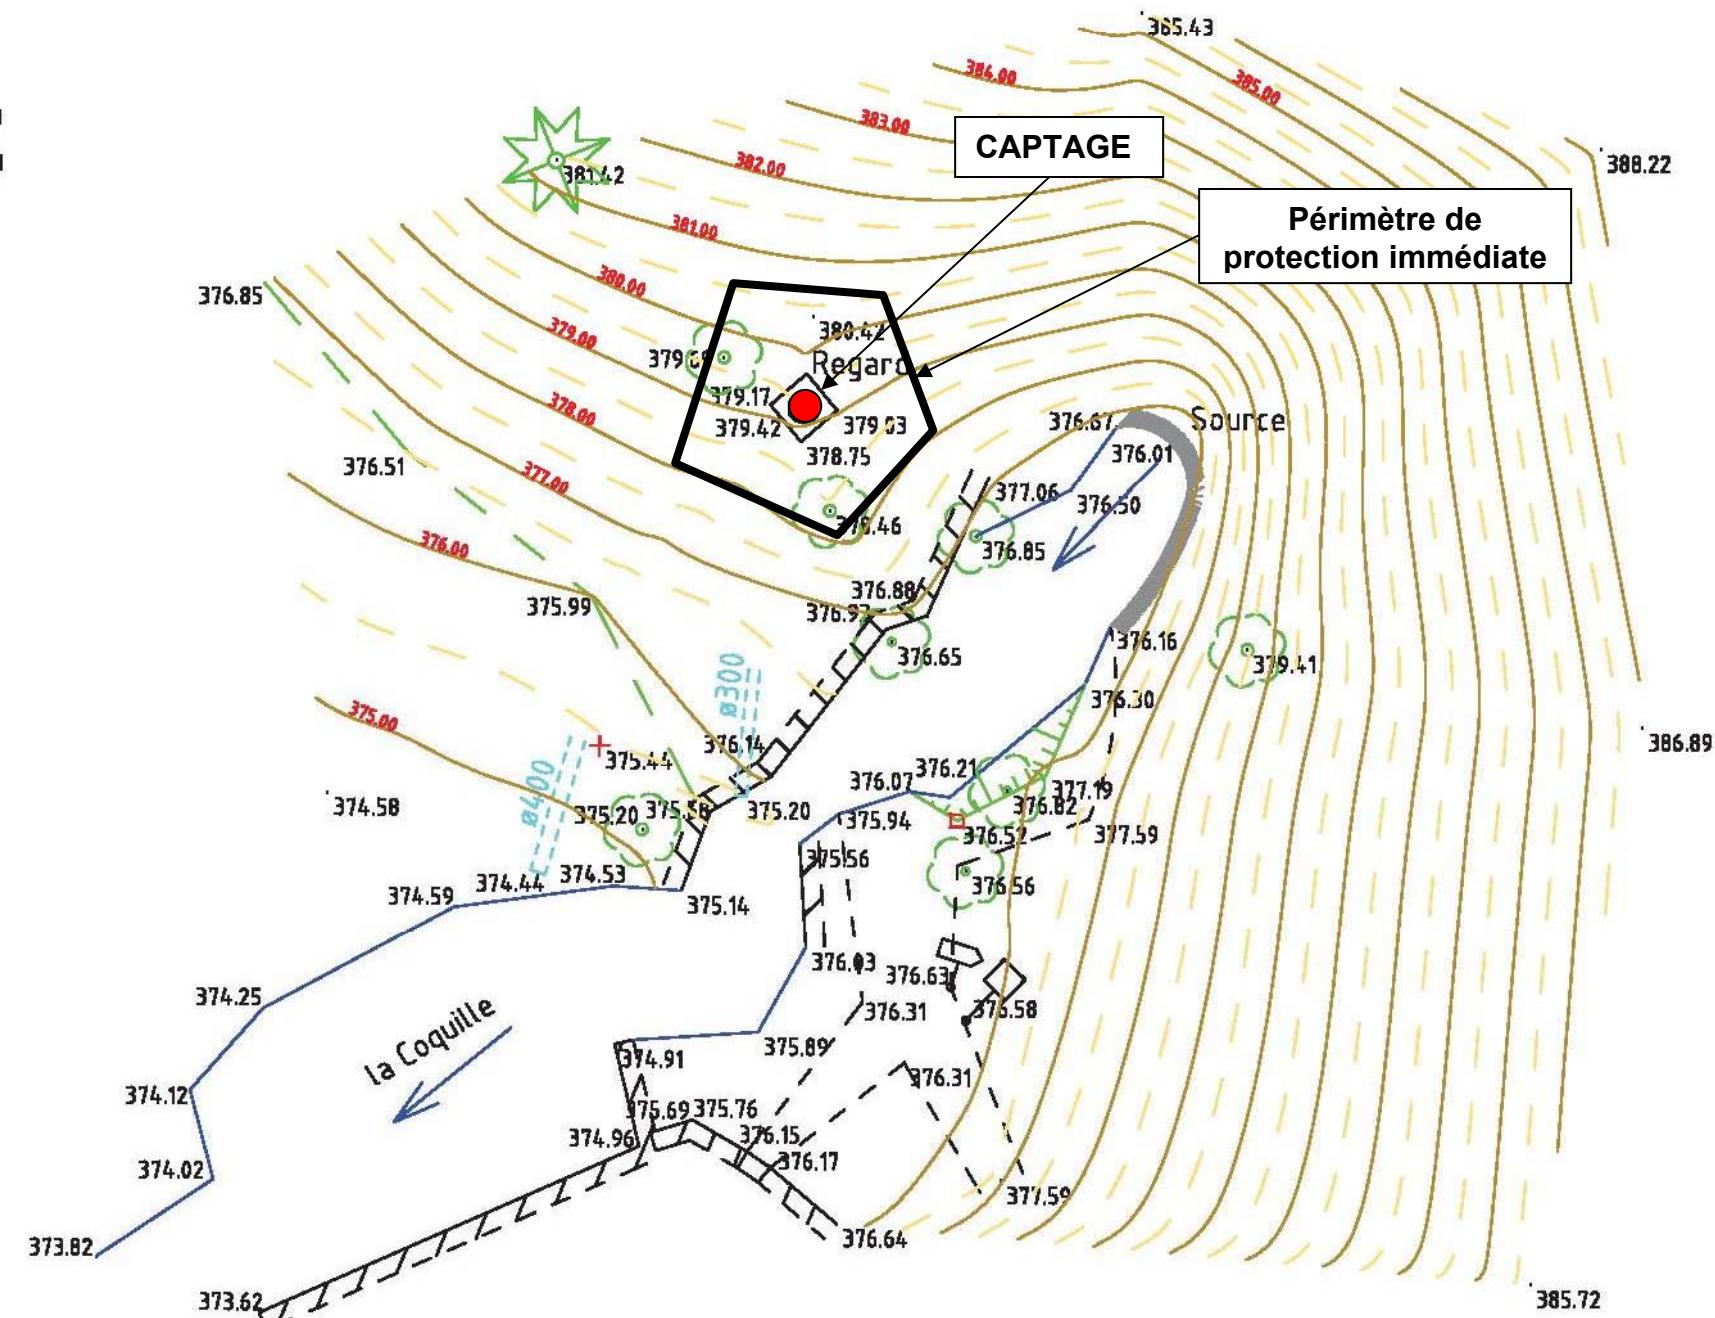
FIGURE 1

PLAN TOPOGRAPHIQUE

Délimitation du périmètre de protection immédiate de la source de la Coquille avis du 15/12/2011

Périmètre de protection immédiate

Le périmètre de protection immédiate (PPI) sera constitué d'une partie de la parcelle A 151 (Cf. extrait cadastral joint). Pour limiter l'impact visuel, le PPI aura de faibles dimensions. Il aura la forme d'un pentagone dont les cotés seront éloignés de 2 m au moins du bord du regard du captage. Les cotés Nord, Sud-Ouest et Sud-Est seront parallèles aux courbes de niveau. Les cotés Ouest et Est seront parallèles à la ligne de plus grande pente.

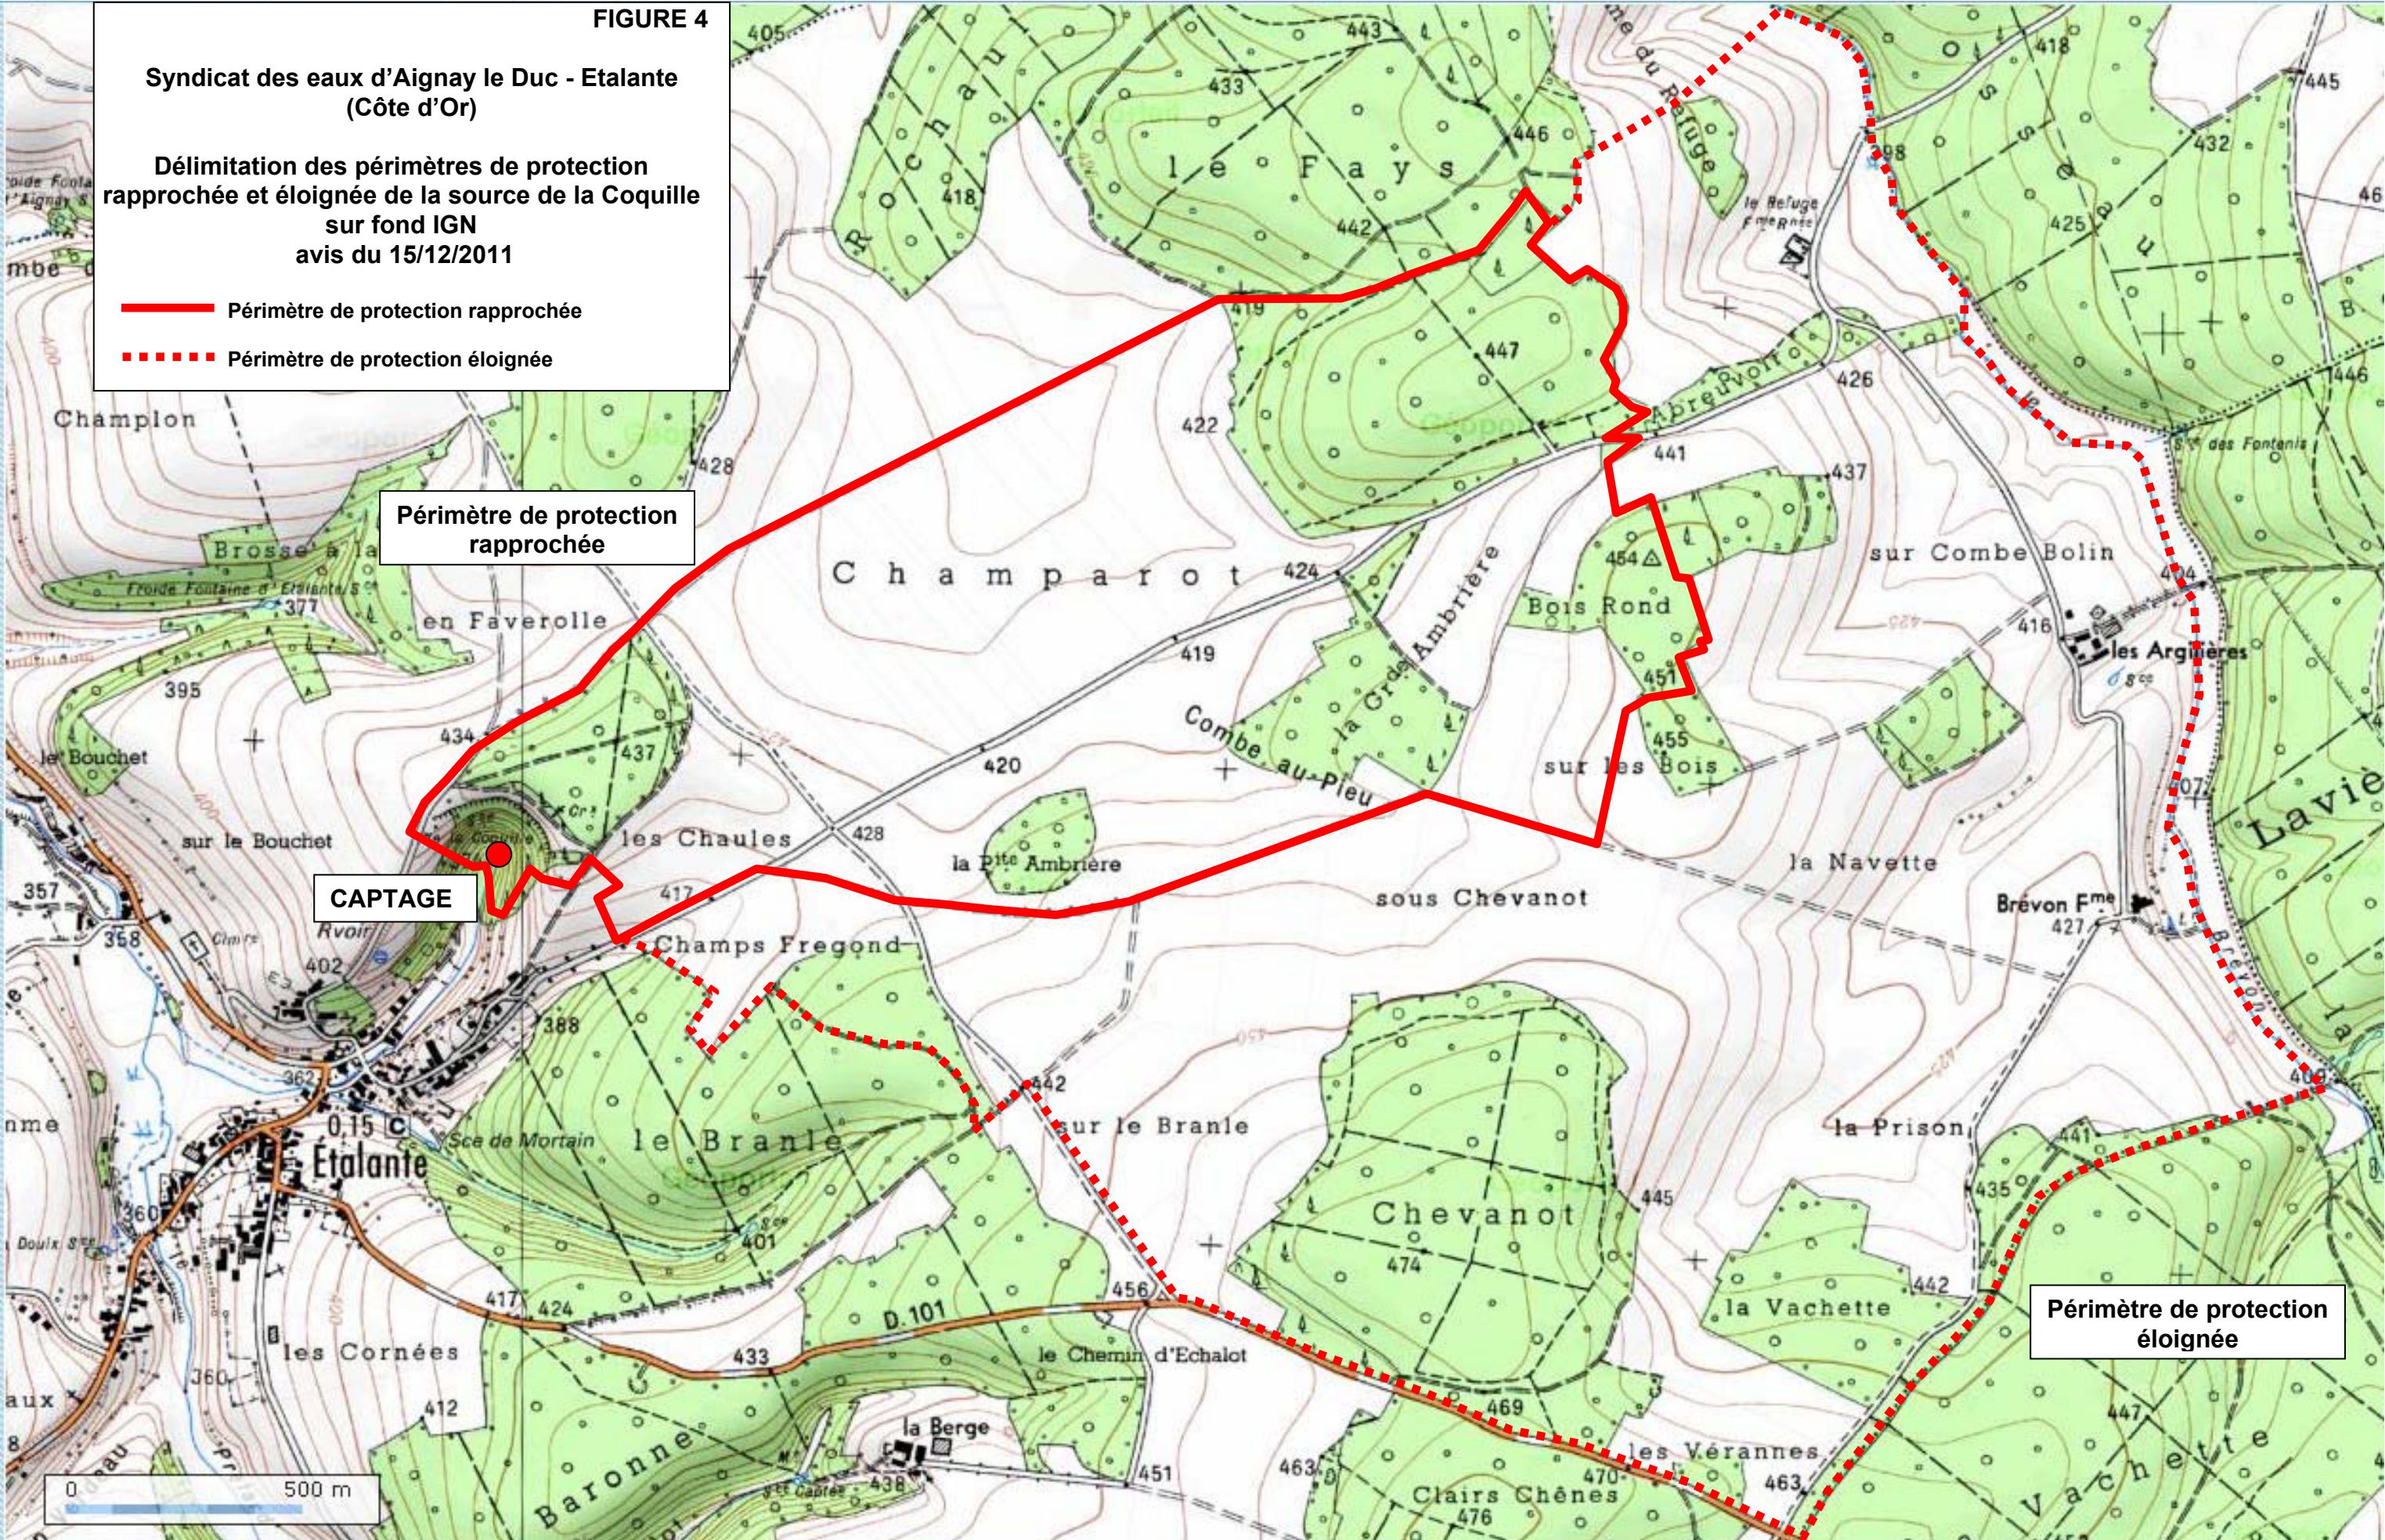
FIGURE 4

Délimitation des périmètres de protection rapprochée et éloignée de la source de la Coquille sur fond IGN avis du 15/12/2011

- Périmètre de protection rapprochée
- - - Périmètre de protection éloignée

Le PPR est reporté sur l'extrait cadastral et l'extrait de carte IGN joints. Il englobe l'axe d'écoulement principal mis en évidence par le traçage.

Il est reporté sur l'extrait de carte IGN joint. Il prend en compte l'alimentation de l'axe de drainage préférentiel Sud-Ouest – Nord-Est par des écoulement d'eau à la surface des marnes à huîtres dans la direction du pendage (sens Sud-Est – Nord Ouest). Il est limité au Nord-Est par la vallée du Brévon et au Sud par la route d'Etalante à Echalot. Il englobe les fermes des Argilières et de Brévon.

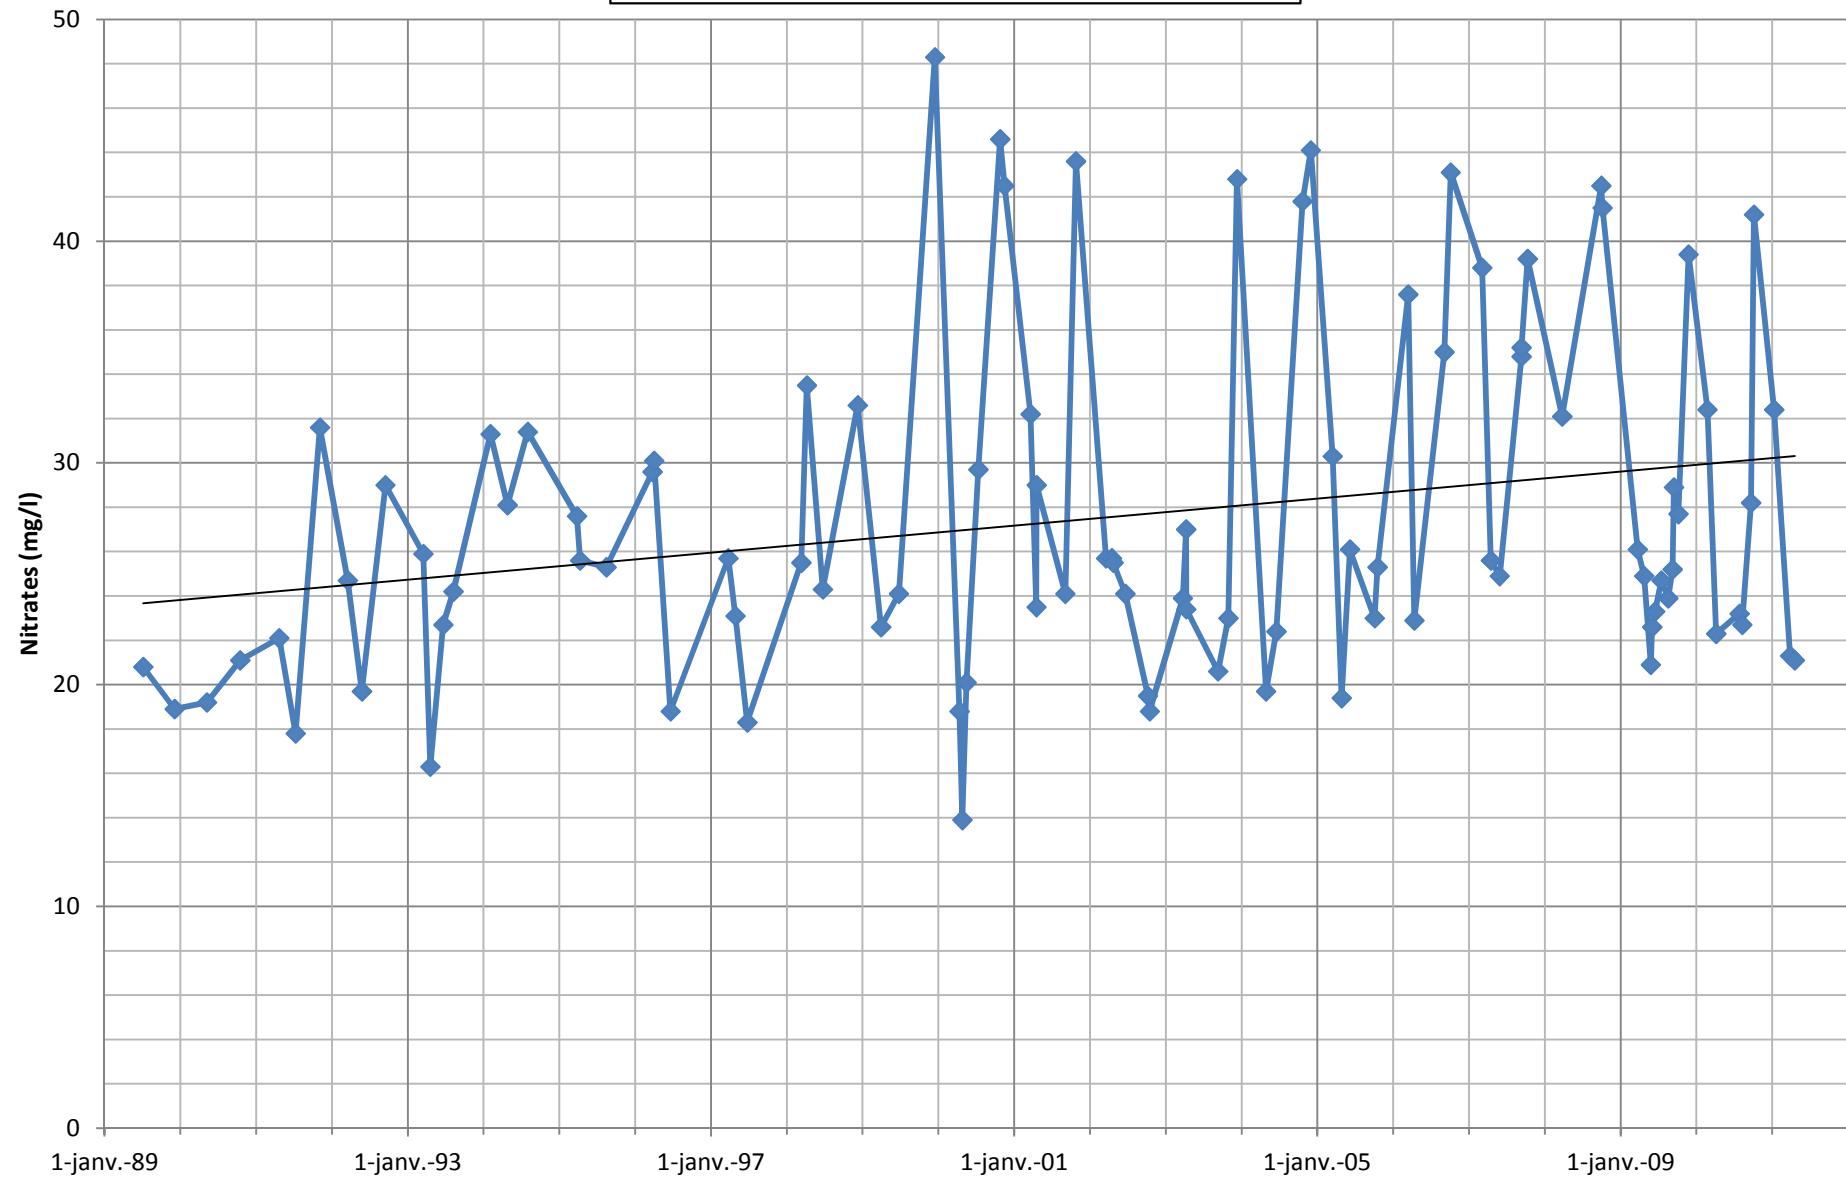
Historique des teneurs en nitrates

- La teneur en **nitrate** fluctue entre 14 et 48 mg/l. Les teneurs augmentent en moyenne de 6 mg/l sur une période de 20 ans. On note de très nettes fluctuations saisonnières. Les valeurs les plus élevés (39 mg/l en moyenne) sont observées en novembre. Les valeurs les plus faibles (21 mg/l en moyenne) en mai. L'amplitude des variations saisonnières semble augmenter fortement à partir de 1999, mais cela est peut être lié à une augmentation de la fréquence des analyses ;
