**Commune de Billy-lès-Chanceaux**

**Détermination des périmètres de protection de la source de  
Techey  
(n° BSS : 0438-5x-0003)**

**Par E.SONCOURT**

**Hydrogéologue agréé en matière d'hygiène publique  
pour le département de la Côte d'Or**

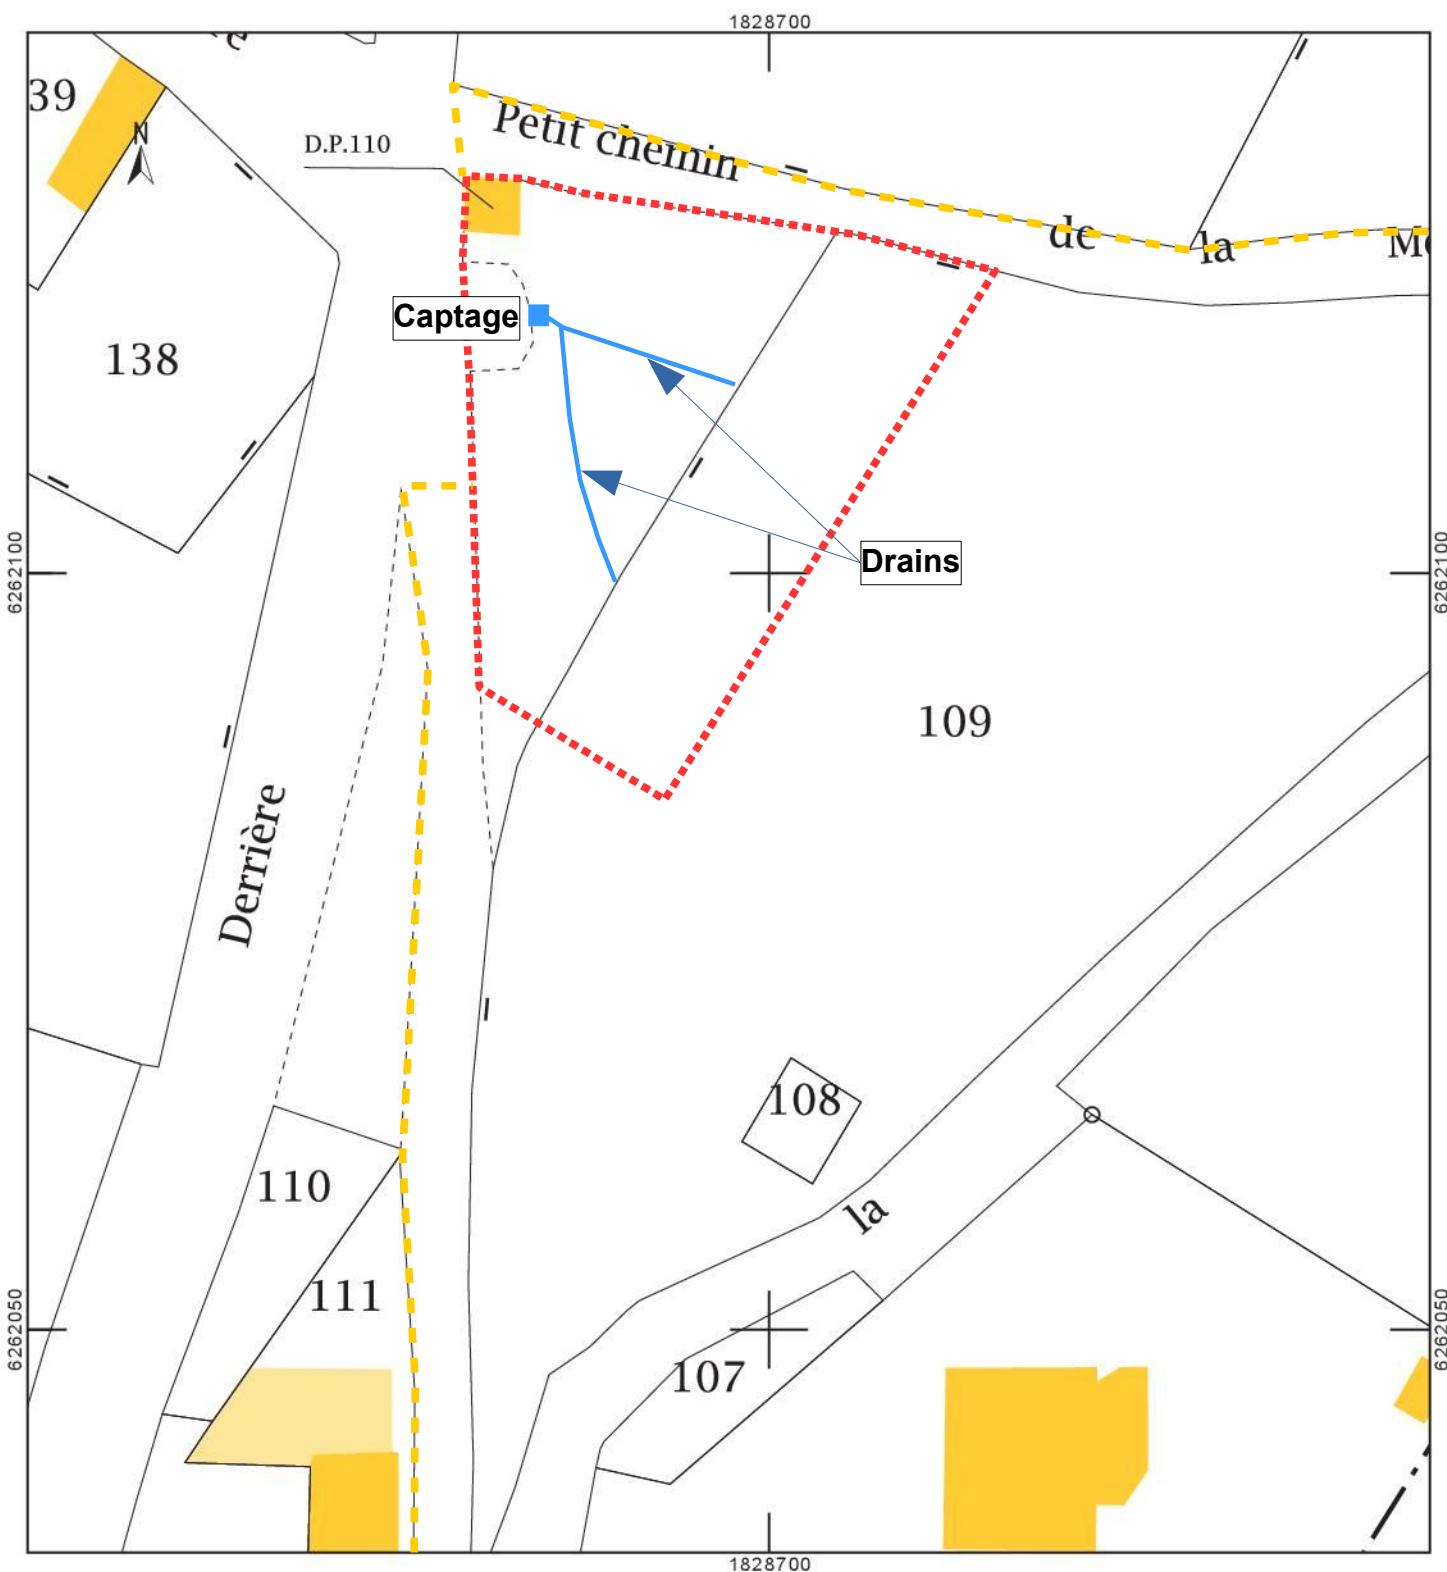
#### Délimitation du périmètre de protection immédiate du captage de la source de Techey avis du 19/09/2016

-----  
Périmètre de protection immédiate  
-----  
Périmètre de protection rapprochée (PPR-A)

Le périmètre de protection immédiate (PPI) est délimité de manière à englober le captage, en ayant en tout point une distance minimale de 10 m entre la limite du périmètre et les équipements (regard et drains). Une distance réduite à 4 ou 5 m du côté aval peut être admise.

Les limites du PPI sont reportées sur l'extrait cadastral de la **figure 1**. Sa superficie est d'environ 900 m<sup>2</sup>.

Les drains remontant probablement jusqu'au pied du mur de soutènement de la parcelle AB 109, il est nécessaire d'acquérir une bande de cette parcelle. Ceci permettra par ailleurs que l'entretien du mur soit maîtrisé par la commune.

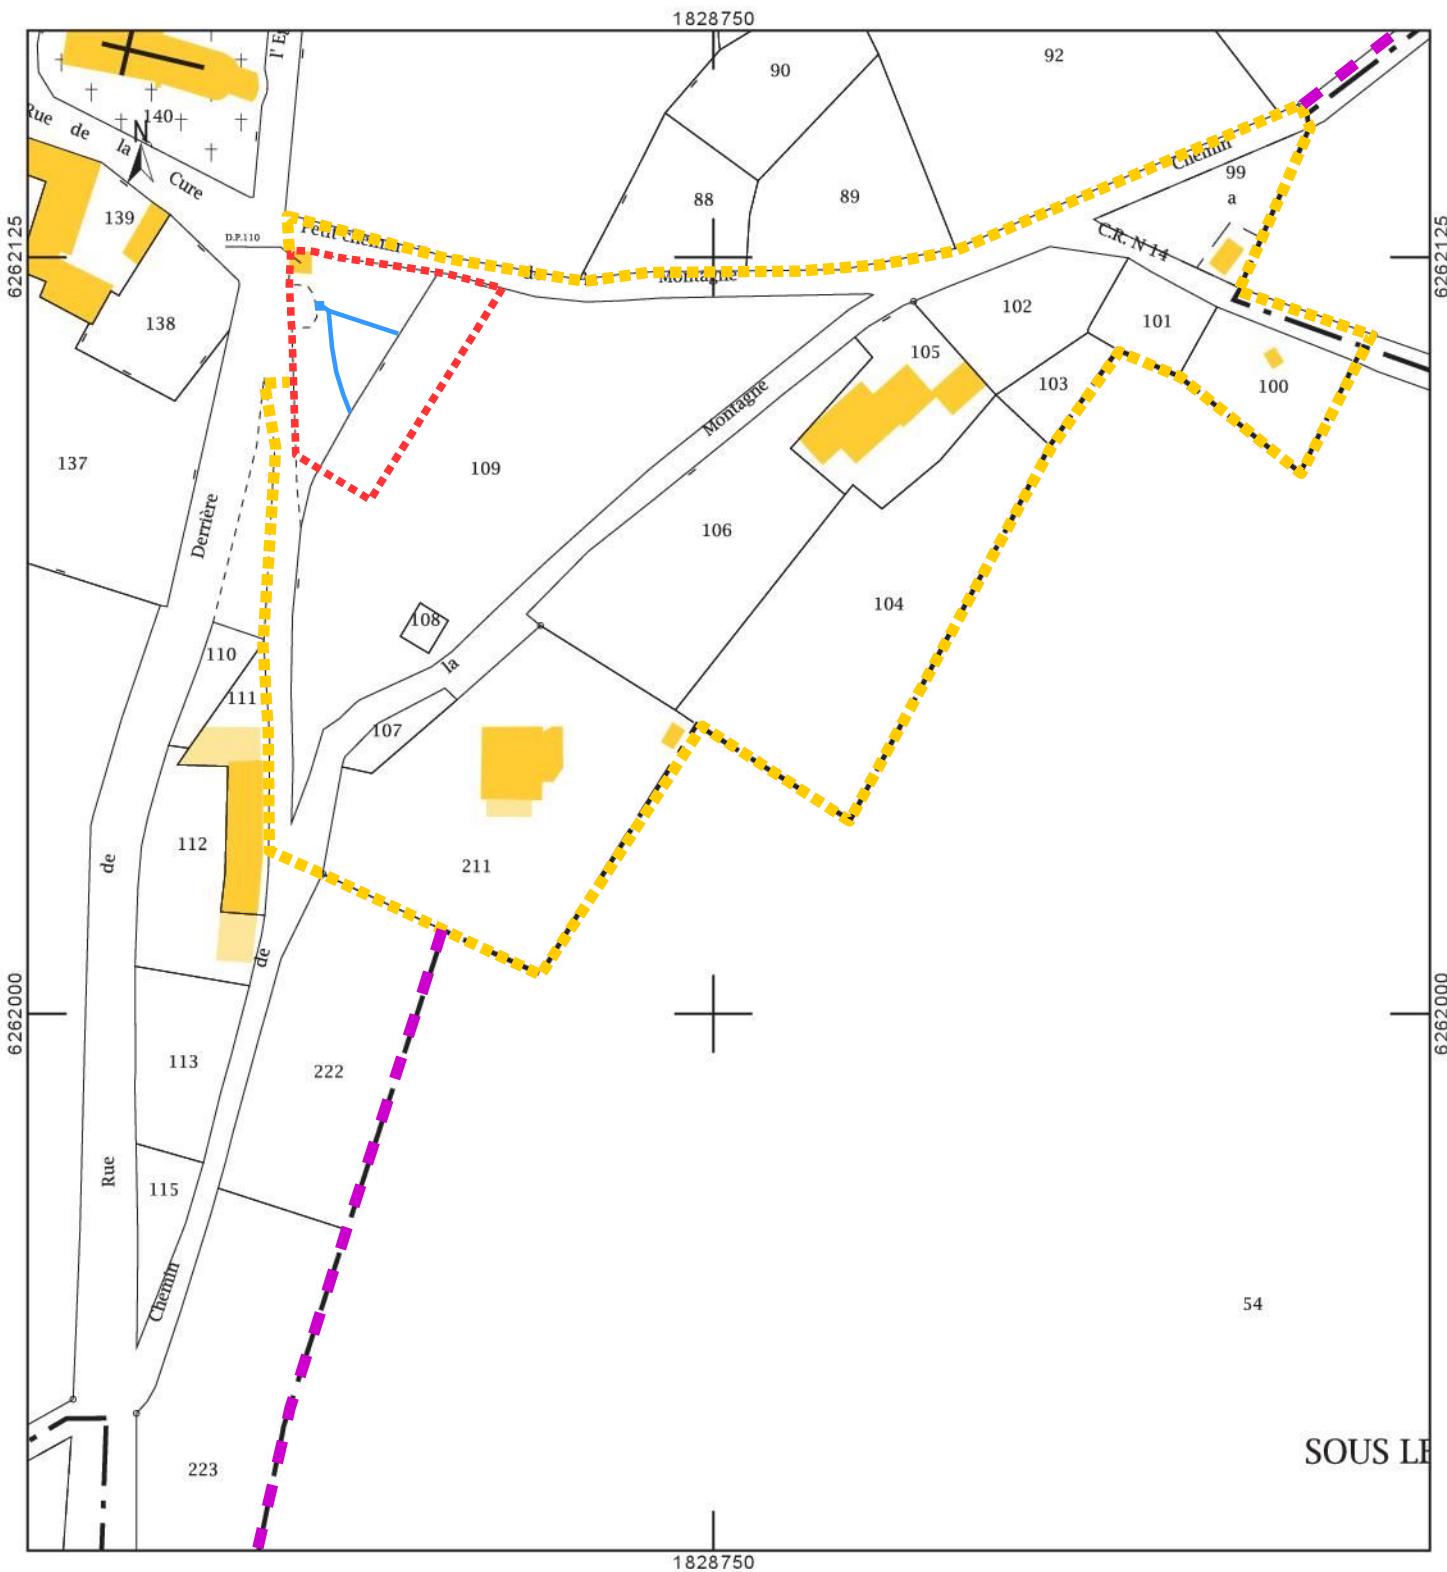
FIGURE 2

## Périmètre de protection rapprochée (PPR-A)

#### ■ Périmètre de protection rapprochée (PPR-B)

- PPR-A : zone la plus rapprochée du captage, composée d'habitat et de jardins (superficie 1,2 ha environ) ;
- PPR-B : reste du PPR, a vocation agricole (superficie 25 ha environ). Seules les parties des parcelles ZD 31 et ZE 39 situées sans équivoque dans le bassin d'alimentation du captage ont été intégrées dans le PPR-B. Compte tenu de la taille de ces parcelles, elles n'ont pas été intégrées en totalité.

Les deux zones sont reportées sur l'extrait cadastral de la **figure 2**, sur la photo aérienne avec limites parcellaires de la **figure 3** et sur l'extrait de carte IGN de la **figure 4**.

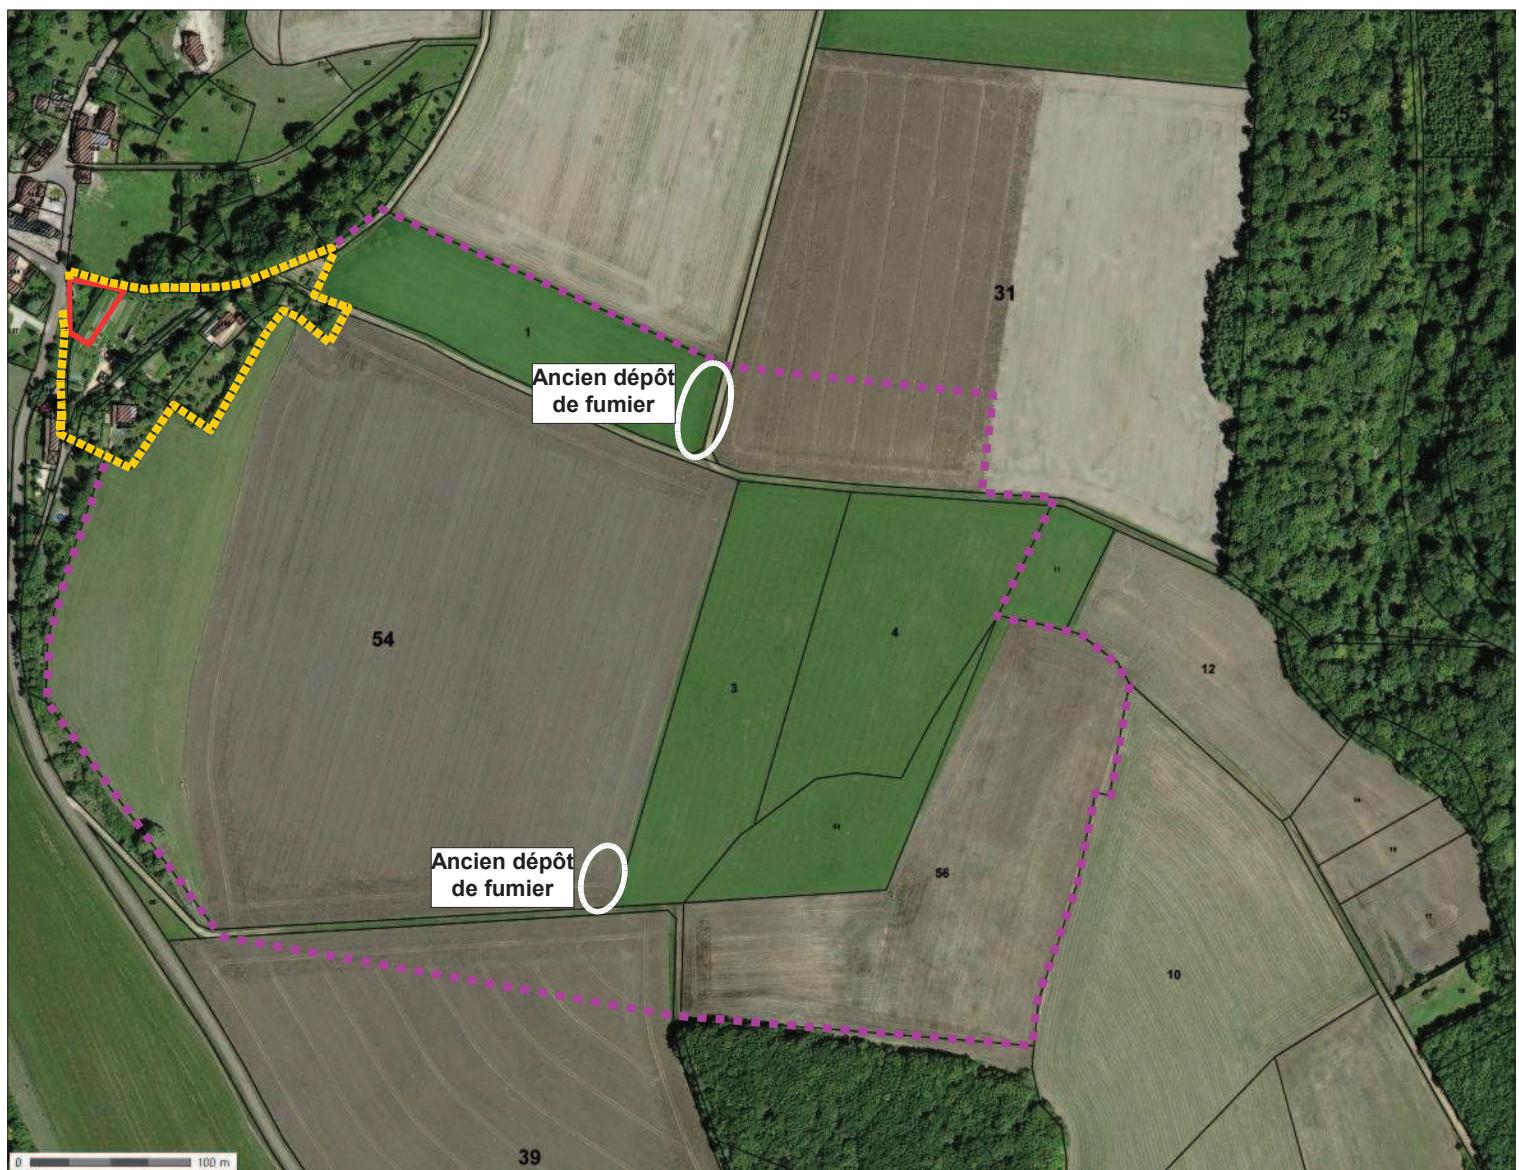
FIGURE 3

Délimitation du périmètre de protection rapprochée  
du captage de la source de Techey  
avis du 19/09/2016

- Périmètre de protection immédiate
- Périmètre de protection rapprochée (PPR-A)
- Périmètre de protection rapprochée (PPR-B)

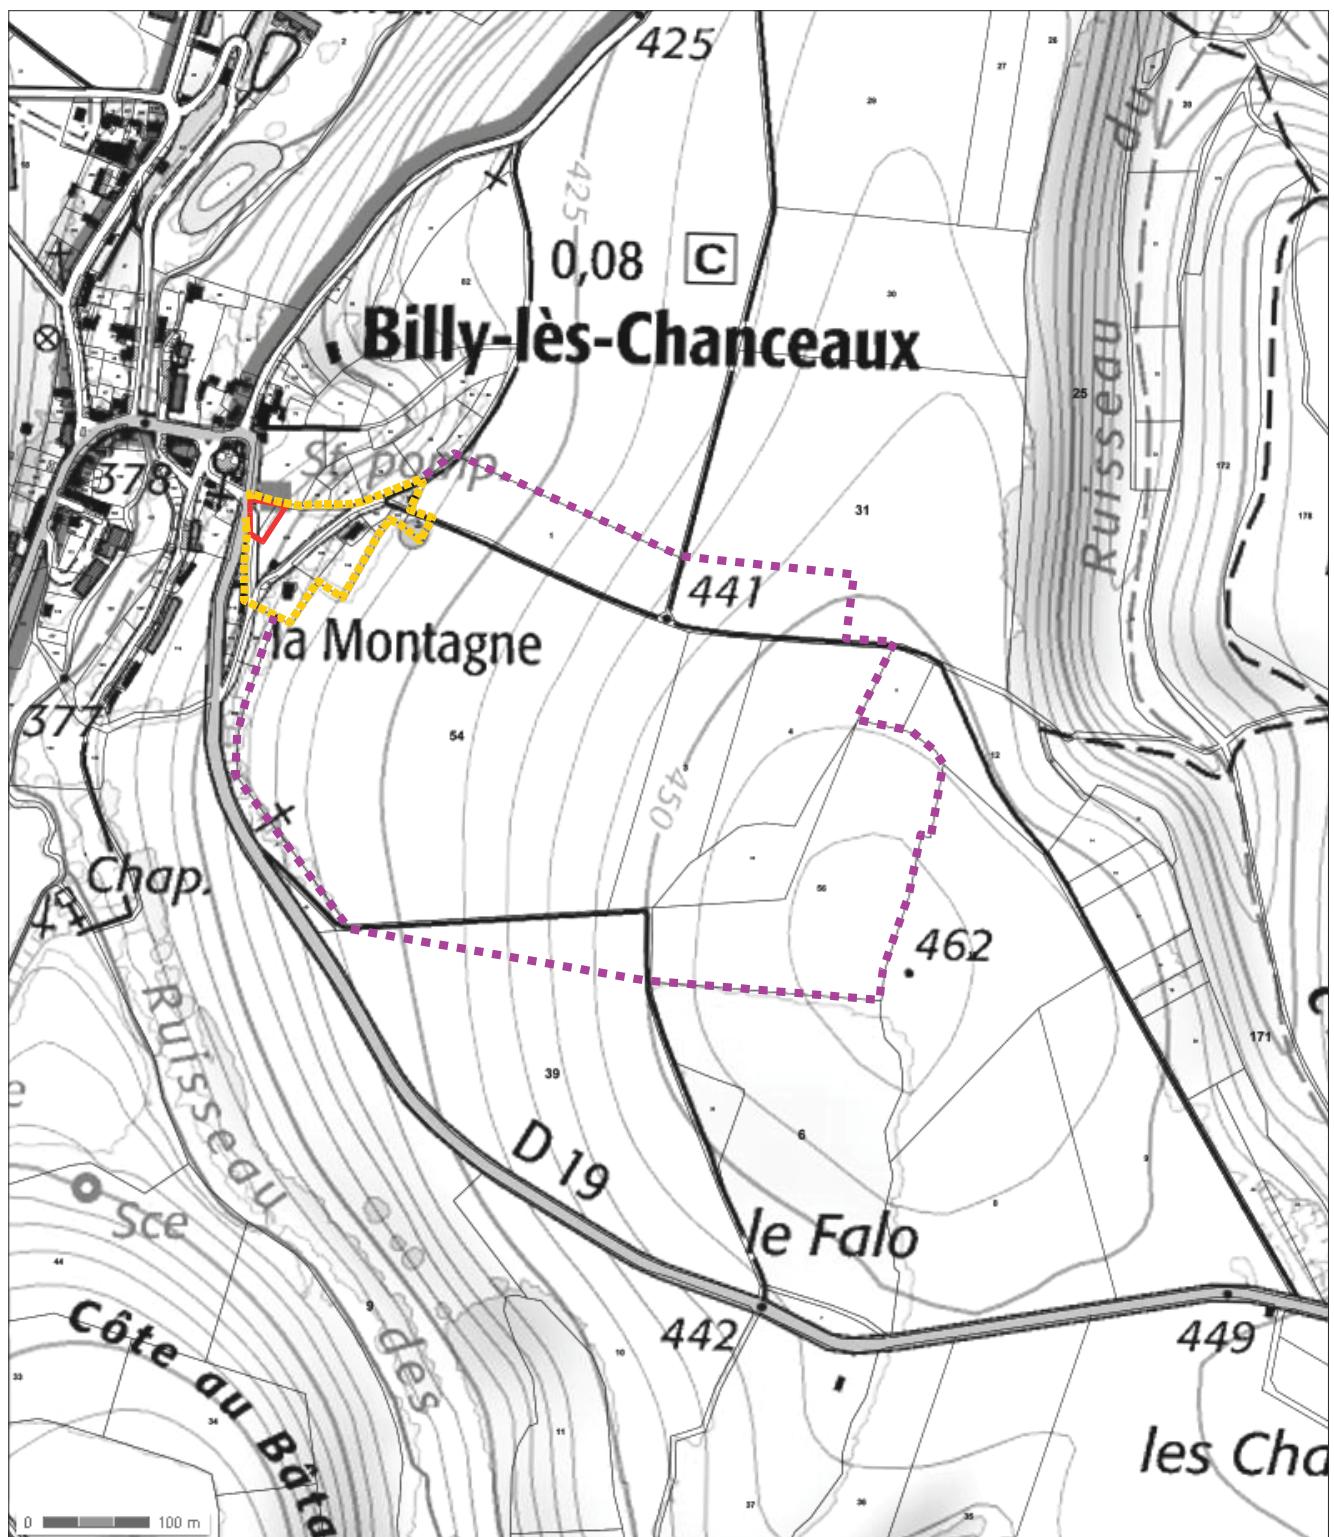
FIGURE 4

Délimitation du périmètre de protection rapprochée  
du captage de la source de Techey  
avis du 19/09/2016

- Périphérie de protection immédiate
- Périphérie de protection rapprochée (PPR-A)
- Périphérie de protection rapprochée (PPR-B)

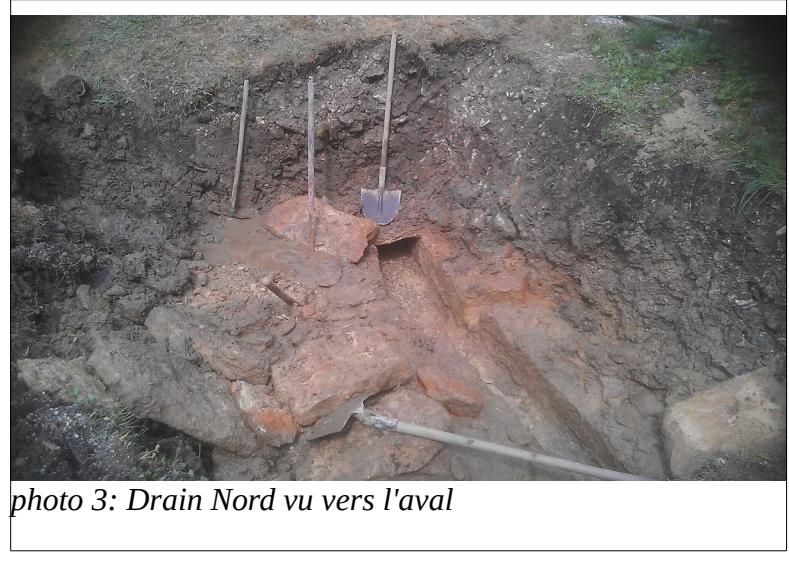
*photo 2: Drain Sud vu vers l'amont*

En raison de l'apparition de suintements autour du captage, la commune a procédé au nettoyage des drains au mois d'août 2015. Pour ce faire, les drains ont été ouverts par terrassement. A l'occasion de ces travaux, la commune a réalisé un lever sommaire des drains, et pris quelques photos. Le croquis et les photos les plus intéressantes sont reproduits en **Annexe A**.

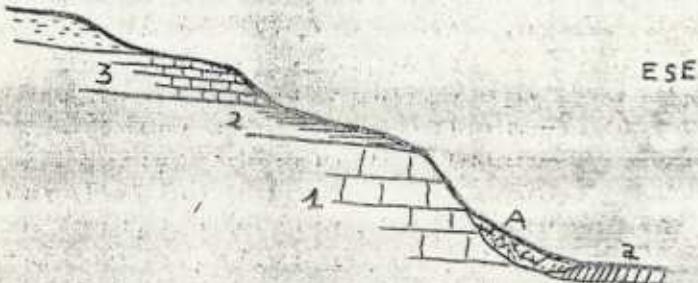
Le profil transversal de la vallée donne une bonne coupe géologique qui peut être schématisée ainsi:

- 3 - Calcaire du Bajocien supérieur      } J<sub>II</sub>  
2 - Marnes      "      "      } J<sub>II</sub>  
1 - Calcaire du Bajocien inférieur      J<sub>IV</sub>  
A - Ecoulement  
a - alluvions.

L'examen des couches géologiques laisse penser qu'elles présentent un pendage SE sur le versant gauche de la vallée et qu'elles reprendraient, au contraire, sur l'autre versant, le pendage NW habituel dans ces régions. Cette voûssure peut être l'effet de multiples fractures de direction SW/NE passant à proximité.
