Commune de VILLARS-FONTAINE

Etablissement des périmètres de protection
de la source de Villars

EXPERTISE HYDROGEOLOGIQUE

Aout 2011

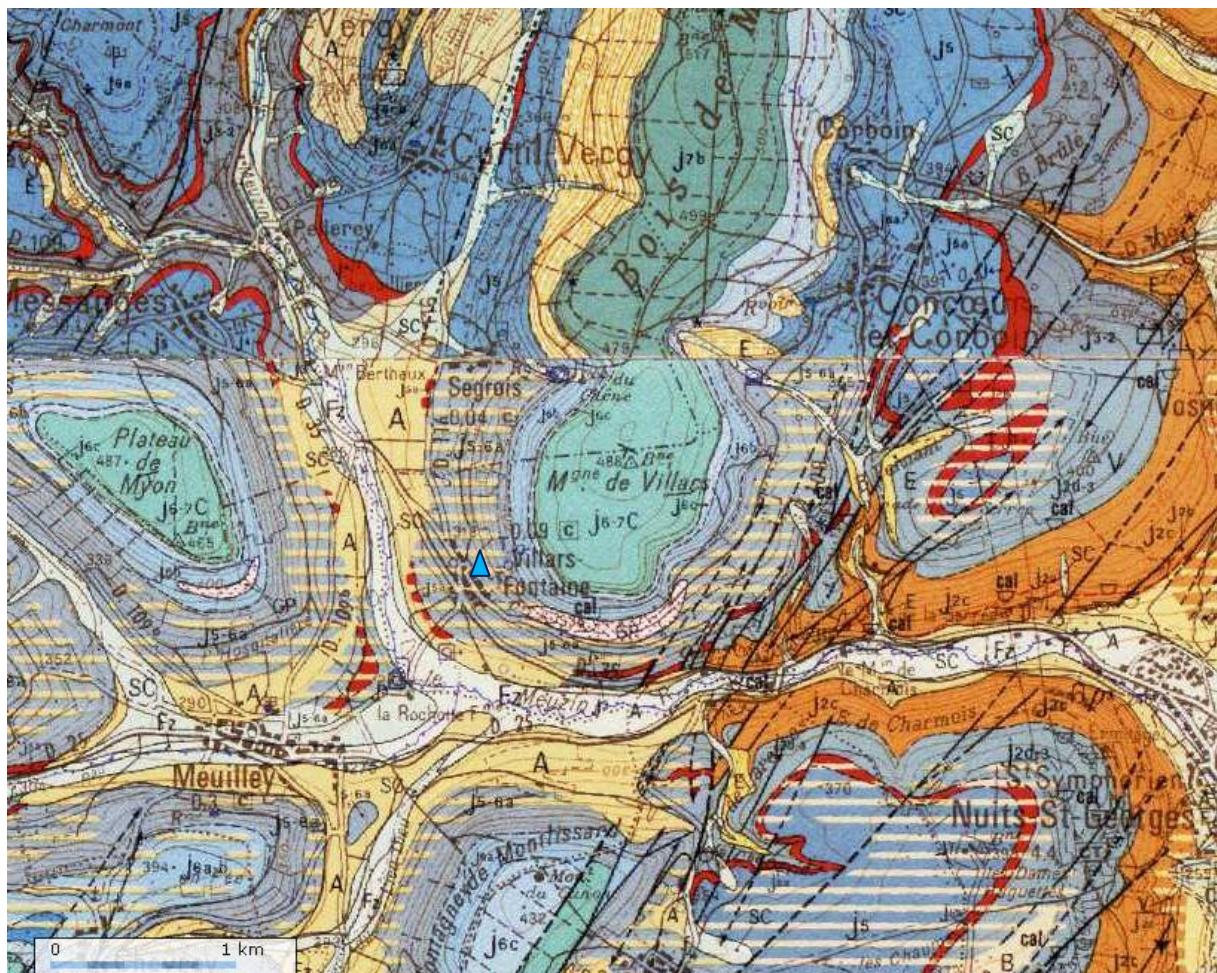
Figure 2 : Situation de la source sur la carte géologique

Les formations géologiques de la commune de Villars-Fontaine sont reportées sur la carte géologique de Beaune au 1/50000 (extrait sur fig 2). Elles sont représentées de bas en haut (du plus ancien au plus récent) par :

- Des calcaires et oolithes ferrugineuses de l'Oxfordien moyen (j5a)
 - Des marno-calcaires de l'Oxfordien moyen (j5-6a) sur environ 80 m
 - Des marnes et calcaires fins de l'Oxfordien moyen (j6b) sur environ 35 m
 - Des calcaires à Polypiers et calcaires bioclastiques de l'Oxfordien supérieur (j6c) sur 5 à 10 mDes calcaires et dolomies de l'Oxfordien supérieur (j6-7c) sur environ 30 m

La fracturation générale est orientée NNE-SSO et le pendage en direction du Sud-Ouest-Sud.

Des placages quaternaires peu épais sont observés sur les dépôts du Secondaire (d'éboulis, de tufs calcaires et de colluvions).

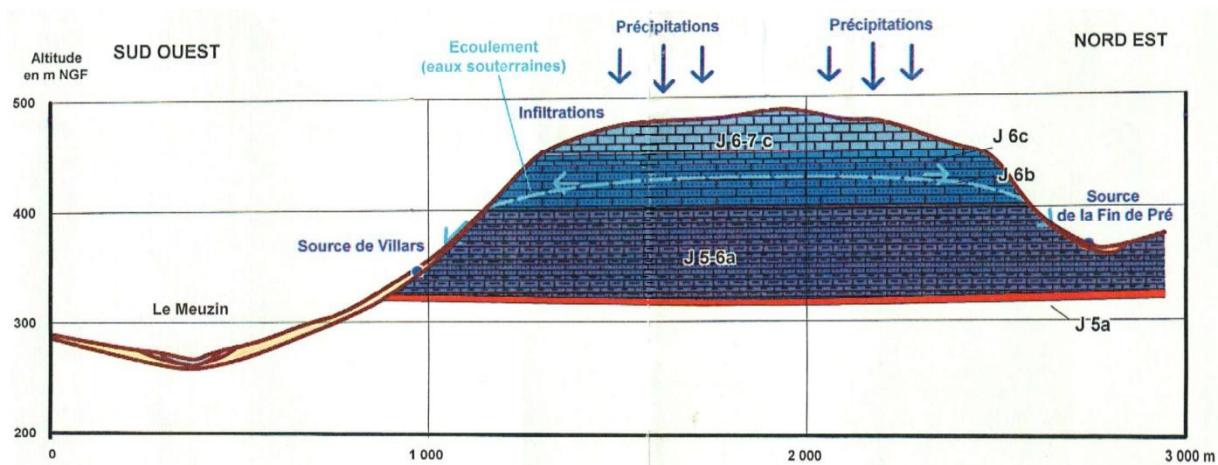
Figure 3 : Coupe schématique des circulations d'eau dans le Mont de Villars avec émergence des eaux à la source de Villars

Les calcaires de l'Oxfordien supérieur sont perméables, en grand, par la présence du réseau de karsts permettant l'écoulement des eaux avec des circulations qui varient dans le temps et en importance. L'eau s'infiltra dans les fissures des calcaires puis s'écoule au contact d'un imperméable relatif (niveaux marno-calcaire de l'Oxfordien moyen). La coupe (fig 3) schématise ces circulations.

La perméabilité en grand, les accès faciles de la surface vers l'intérieur et la circulation interne rendent la qualité de cette eau très fragile par manque de filtration. Cette ressource doit donc être protégée avec rigueur, si elle doit être conservée. Les contaminations en microbes et polluants ont un temps de réponse le plus souvent assez rapide, en fonction de la taille et de la fissuration du réseau.

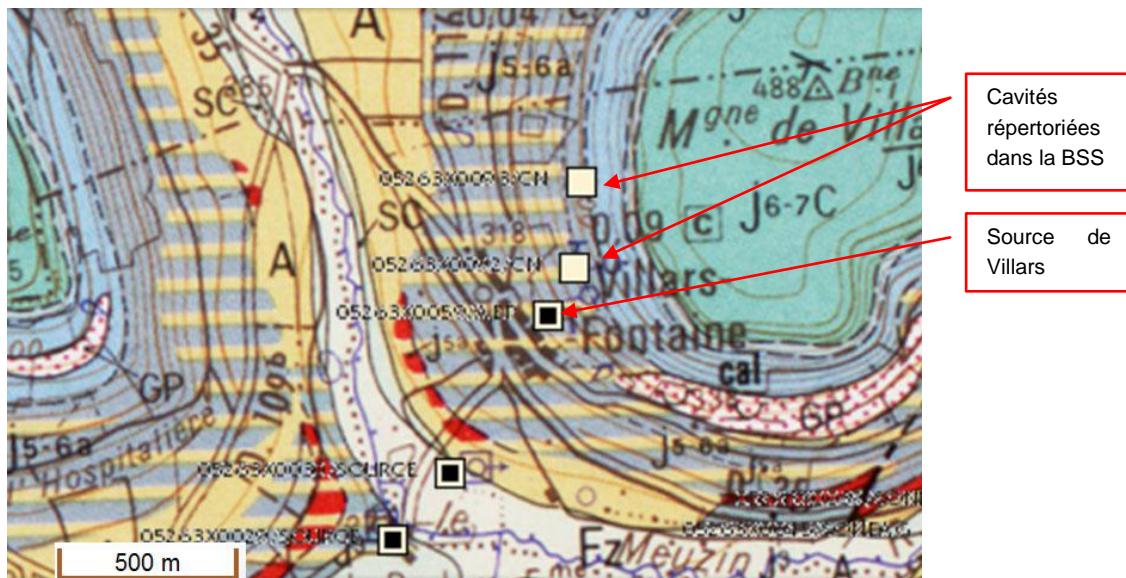
Figure 4 : Situation des points de la BSS avec les deux cavités

Deux cavités ont été reconnues dans ce secteur et figurent dans l'inventaire spéléologique de la Côte d'Or (fig 4). Elles sont également référencées dans la banque du sous-sol (BSS) sous les références suivantes :

- 05263X0092/CN
Lambert 2 étendu X : 793920 m Y : 2242140 m
- 05263X0093/CN
Lambert 2 étendu X : 793940 m Y : 2242380 m

On ne dispose pas d'autres informations sur ces cavités.

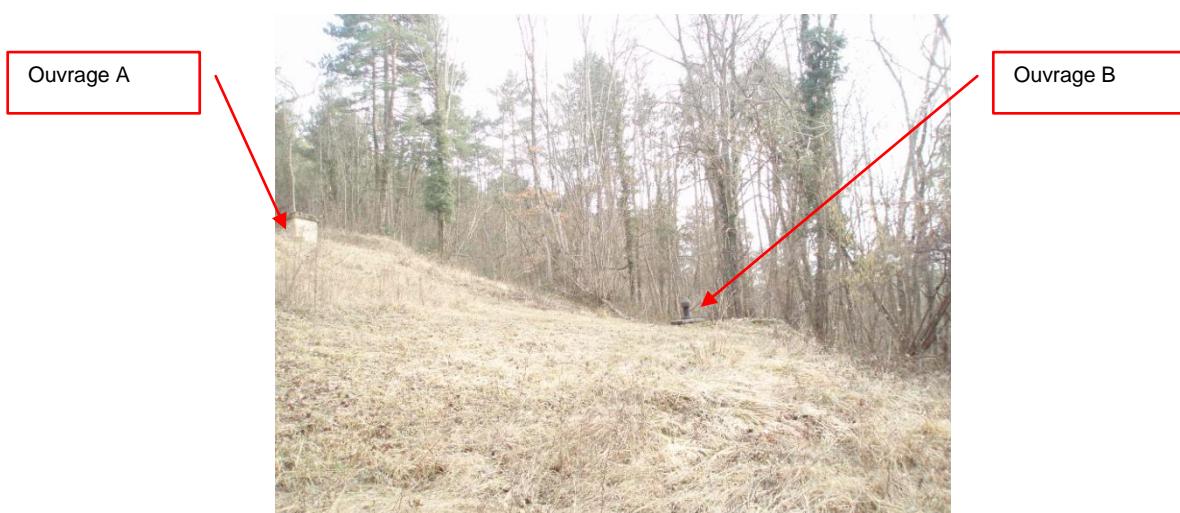
La source de Villars est captée par deux ouvrages. Ils sont implantés sur le versant sud-ouest de la Montagne de Villars. La source s'inscrit sur la parcelle n°13, section OB, propriété communale.

Le captage est référencé dans la Banque de Données du Sous-Sol sous le n°05263X0059/AEP. Les coordonnées des deux ouvrages sont :

Coordonnées Lambert		Z (m) NGF
	X	Y	
Ouvrage A	793 860	2 242 067	356
Ouvrage B	793 845	2 242 068	350

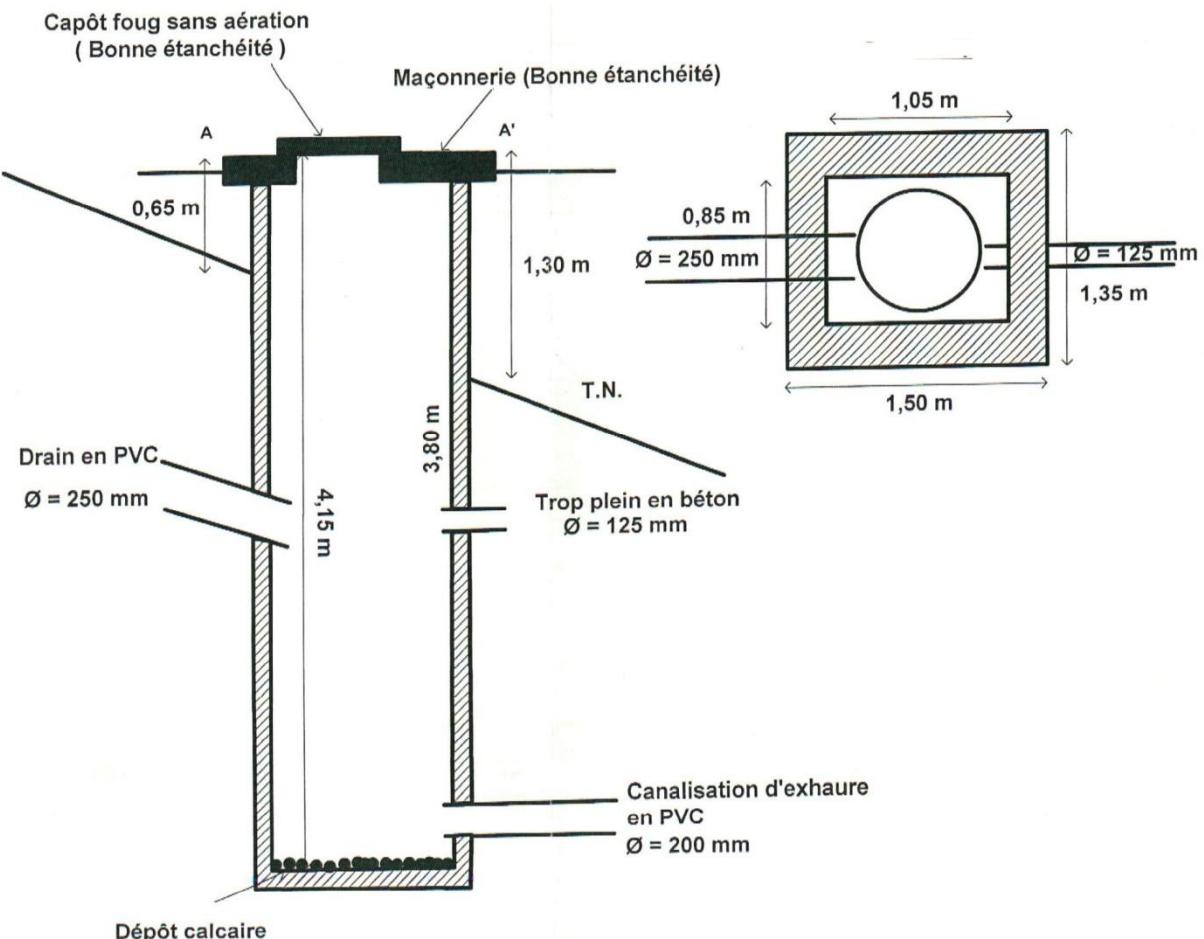
Figure 6 : Schéma de l'ouvrage A (extrait du rapport préliminaire)

L'eau parvient dans l'ouvrage par un drain PVC à 1,60 m de profondeur par rapport au terrain naturel et d'une longueur de 2,50 m en direction de l'Est. On note de petites arrivées à la base de l'ouvrage, situées dans l'angle Nord-Est de l'ouvrage et la seconde sur le coté Sud de l'ouvrage. A la base de l'ouvrage, on observe des dépôts de couleur beige clair, vraisemblablement des dépôts carbonatés.

Le capot n'est pas étanche car on peut voir des dépôts terreux à l'intérieur de l'ouvrage.

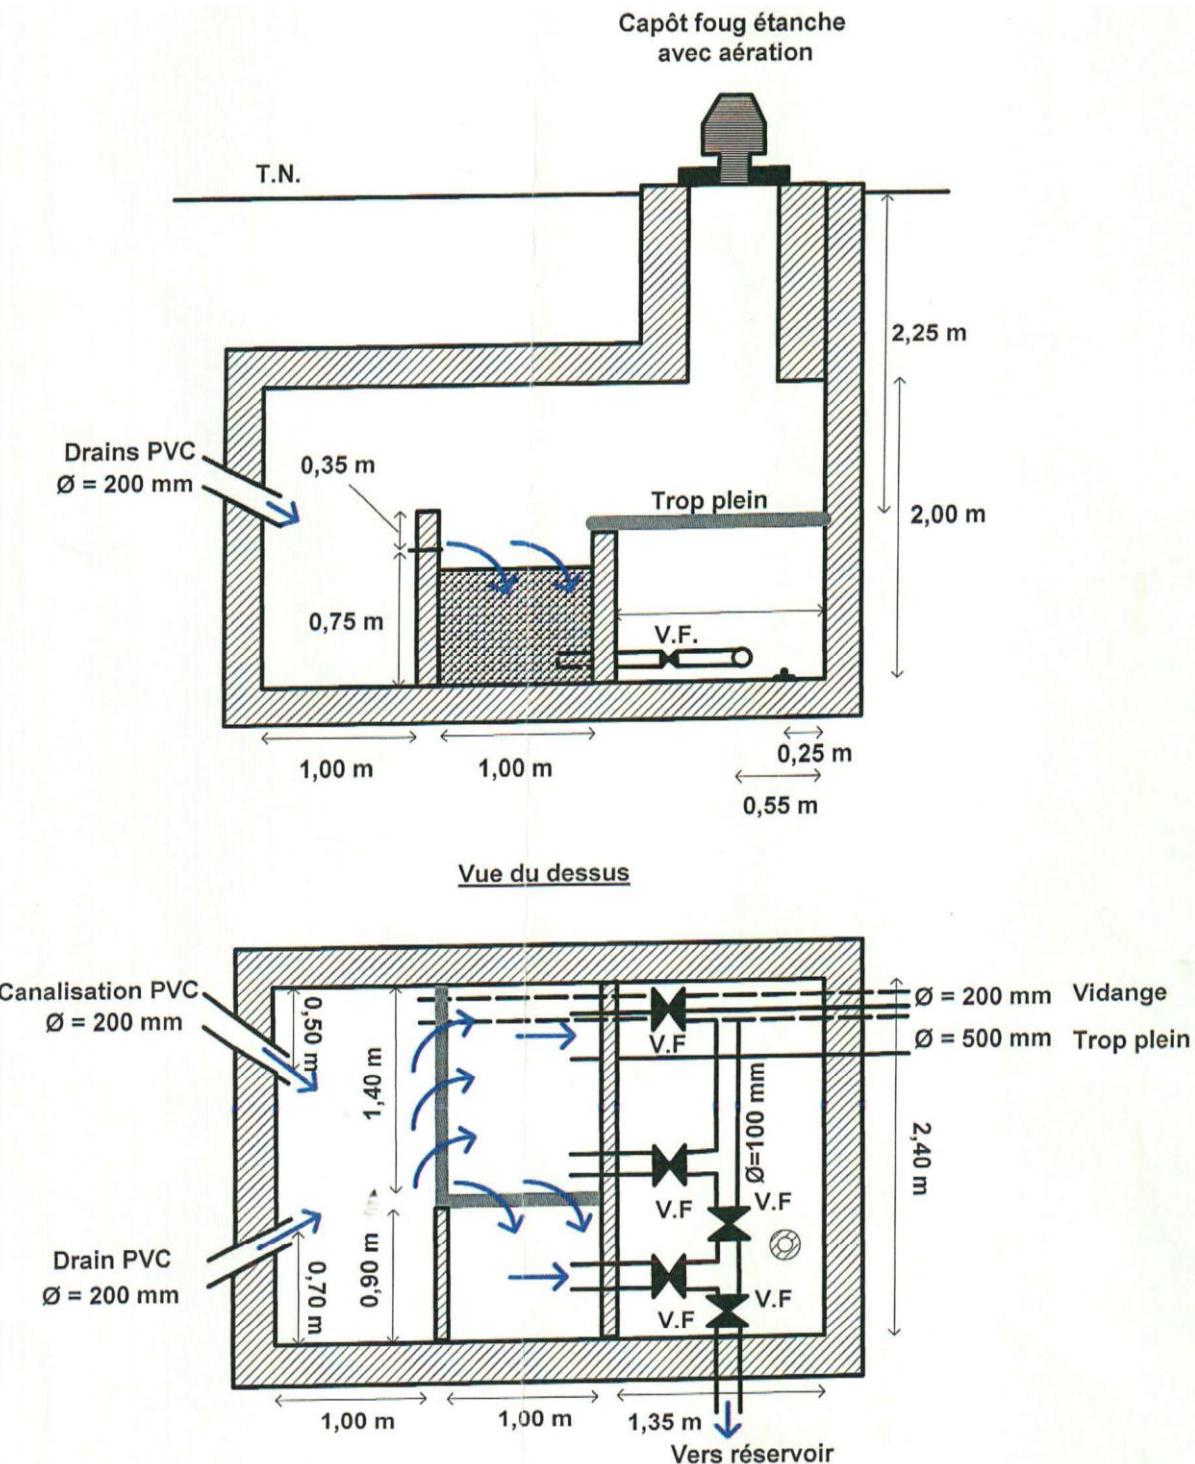
Figure 7 : Schéma de l'ouvrage B (extrait du rapport préliminaire)

L'ouvrage B est à quelques mètres en aval du précédent. Il est recouvert par un tampon Foug, très proche du sol et muni d'une aération (fig 6). Le jour de la visite, le tampon n'était pas fermé à clefs.

A l'intérieur, on distingue deux arrivées.

Les ouvrages seront équipés de grilles pour éviter la pénétration dans les ouvrages des petits animaux (souris, rats..), notamment au niveau du trop-plein et de moustiquaires au niveau des aérations (aérations à réaliser) pour supprimer la colonisation des ouvrages par les insectes.

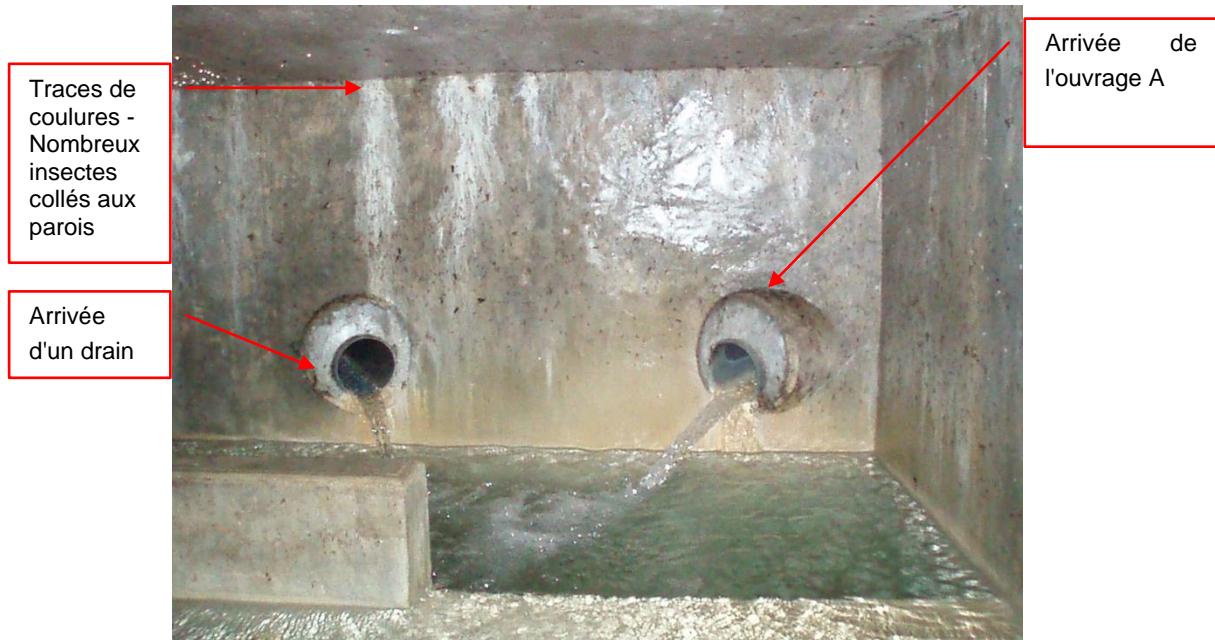
L'eau est collectée dans un bac qui permet une décantation, puis transite vers un second bac, permettant d'affiner la décantation, puis vers un troisième bac d'où l'eau est conduite vers le réservoir. Dans la chambre de captage, on note la présence de coulures le long des parois, indiquant des infiltrations extérieures. De même, un grand nombre de papillons et autres insectes morts sont collés aux parois.

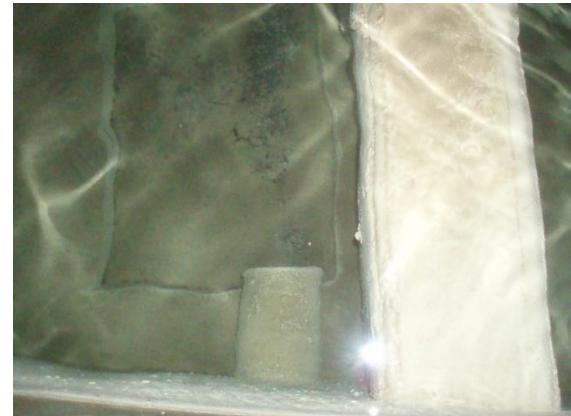
Le départ n'est pas muni d'une crêpine. Au niveau de ce bac, on observe des dépôts calcaires.

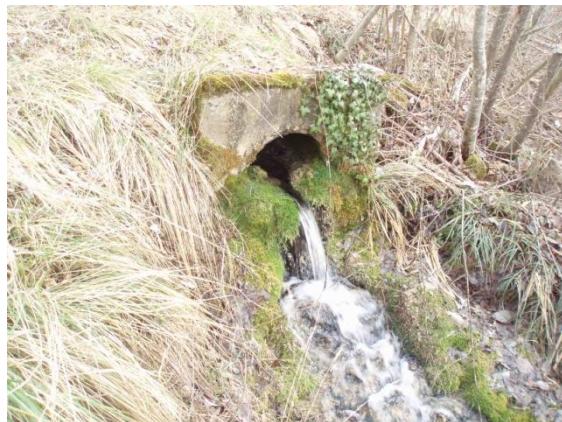
L'exutoire du trop-plein n'est pas muni d'un dispositif empêchant l'accès aux petits animaux. L'eau se déverse dans un fossé, puis rejoint celui de la route. Ce trop-plein permet l'alimentation des fontaines.

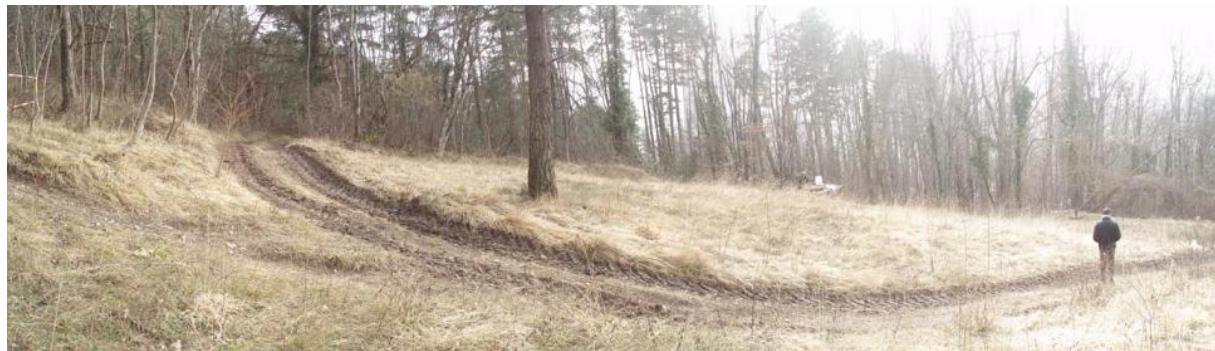
- la présence, très en amont de l'émergence de vastes parcelles agricoles ;
- la présence d'un chemin de desserte de vignobles. La photo ci-contre illustre un chemin de desserte de parcelles agricoles qui recoupe les bancs calcaires et où la couverture végétale est absente.

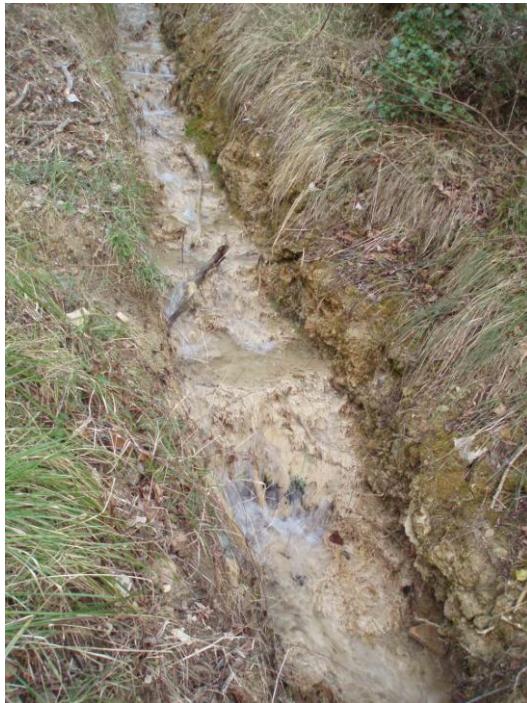
Ecoulement le long de la parcelle replantée (on note des précipitations carbonatées, indiquant que l'eau est issue d'une émergence proche). Cet écoulement n'est plus visible à l'aval

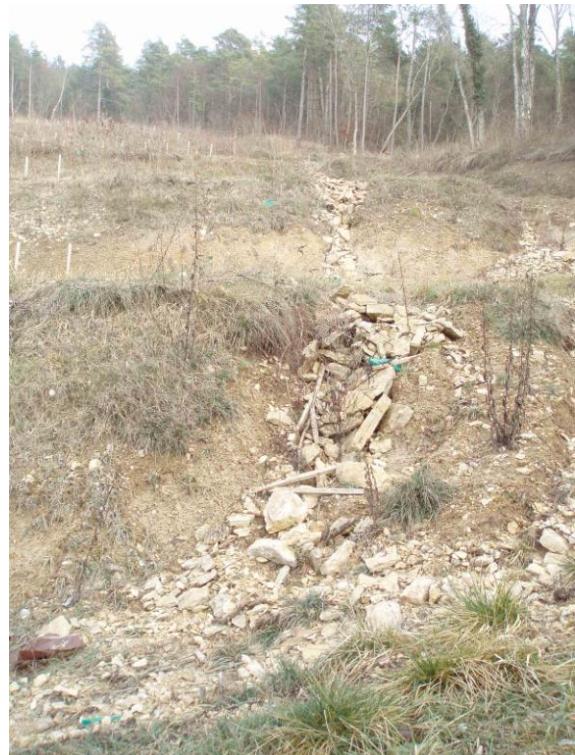
Parcelle récemment déboisée et replantée par des vignes

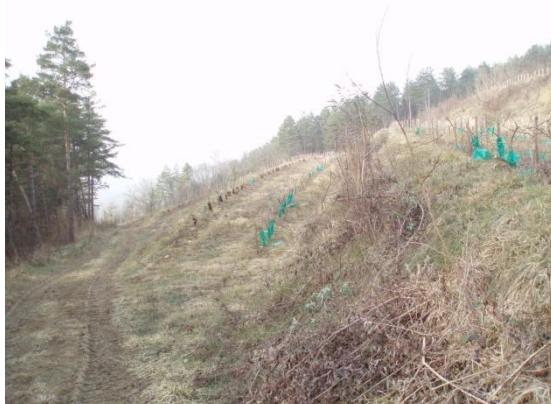
Traces d'érosion suite à l'aménagement

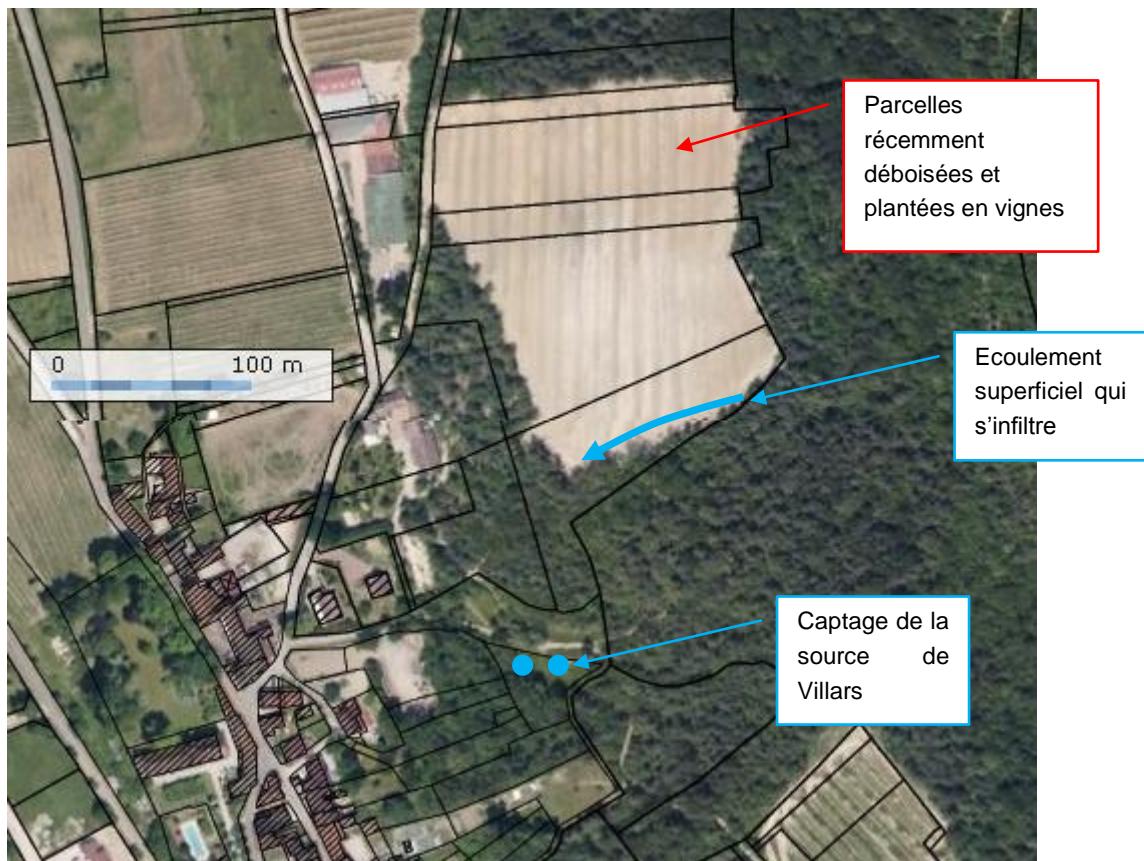
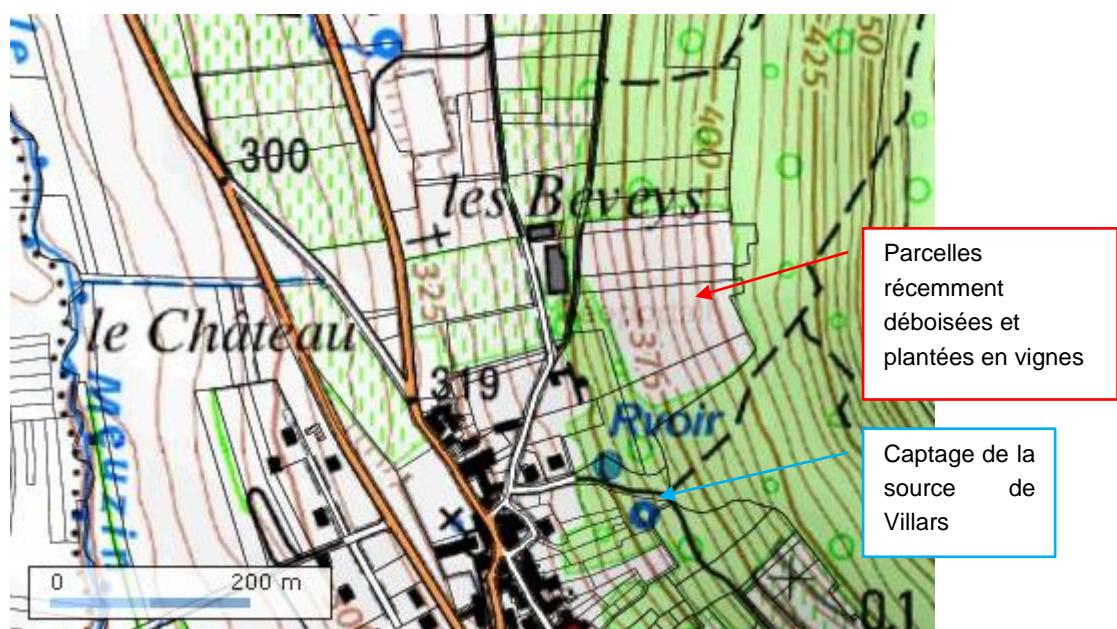
Figure 8 : Situation de désordres observés sur des parcelles

- A quelques dizaine de mètres au Nord du champ captant, un vaste terrassement a été entrepris pour la plantation de vignes, avec un déboisement, la création de terrasse, des zones de collecte des eaux de ruissellement. Ce type d'activité peut engendrer des désordres sur la qualité et les écoulements d'eau. Les photos suivantes montrent l'importance des travaux et les marques de l'érosion qui en a résulté. Altimétriquement ces parcelles sont en amont de la source de Villars.

Le jour de la visite, les écoulements canalisés le long du bois séparant le vignoble du champ captant ne réapparaissaient pas en aval du site.

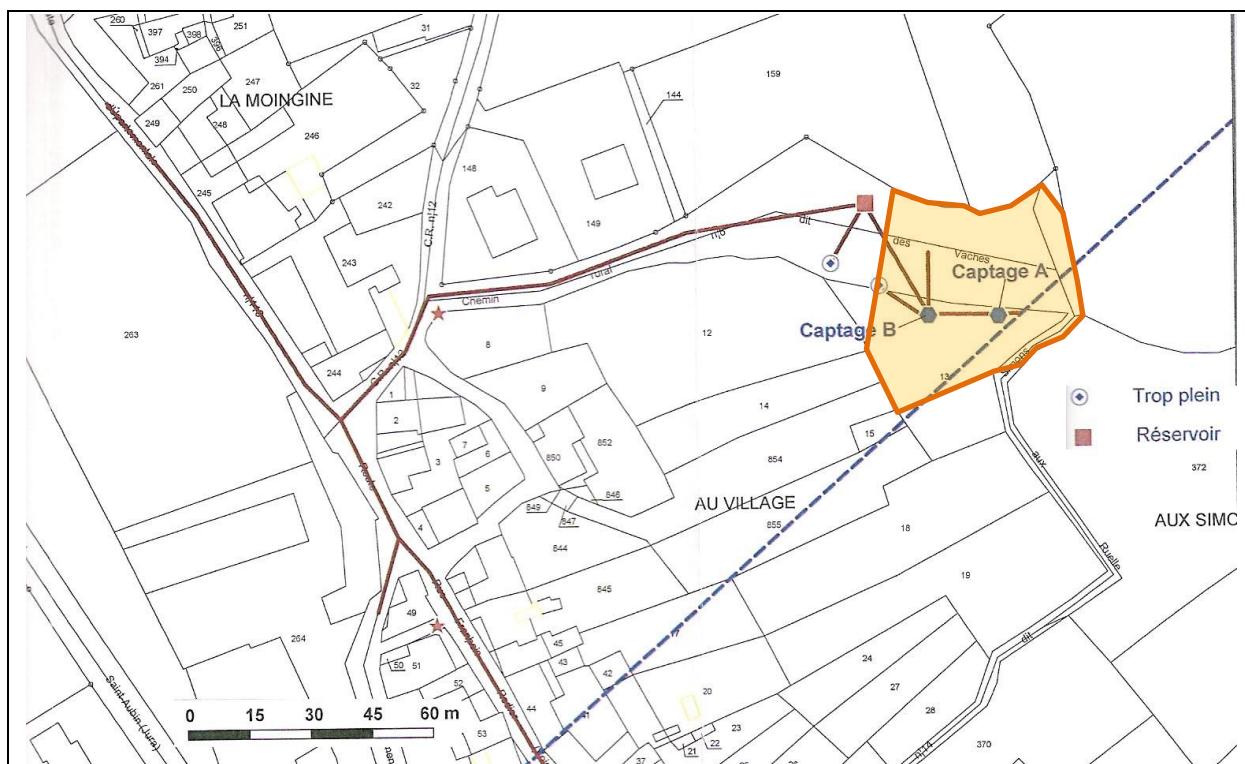
Figure 9 : Périmètre de protection immédiat de la source de Villars

Le périmètre s'étendra sur une distance d'environ 15 m à l'amont de part et d'autre des drains de captage (fig 9). Il appartiendra au Commune de vérifier le positionnement de l'ouvrage et des drains sur un plan cadastral pour adapter le tracé du périmètre à la réalité du terrain. Il conviendra d'interdire le passage de véhicules à moteur sur le chemin rural n°14 dit Ruelles aux Simons. L'accès aux vignobles situés au Sud se fera par le centre du village. Seul un accès piétonnier sera autorisé. De même, selon les plans donnés dans l'étude préliminaire, le drain de l'ouvrage B s'étend sous le chemin rural dit des Vaches. Le périmètre couvre donc une partie du chemin. Le passage de piétons pourra être admis en limite extérieure de ce périmètre.

Toute activité sera interdite à l'exception du nettoyage du site par des moyens mécaniques exclusivement et des travaux nécessaires à la préservation ou l'amélioration des ouvrages de captage. Aucun brûlage ne sera effectué. Le matériel sera entreposé en dehors du périmètre et de préférence en aval de manière à ce qu'il n'y ait aucun déversement d'huiles ou de carburant. Aucun véhicule ne devra traverser ce périmètre.

Selon la réglementation, ce périmètre doit être clôturé et acquis en toute propriété par la Commune. On veillera à limiter l'accès à ce périmètre aux personnes en charge de la surveillance et de l'entretien des ouvrages.

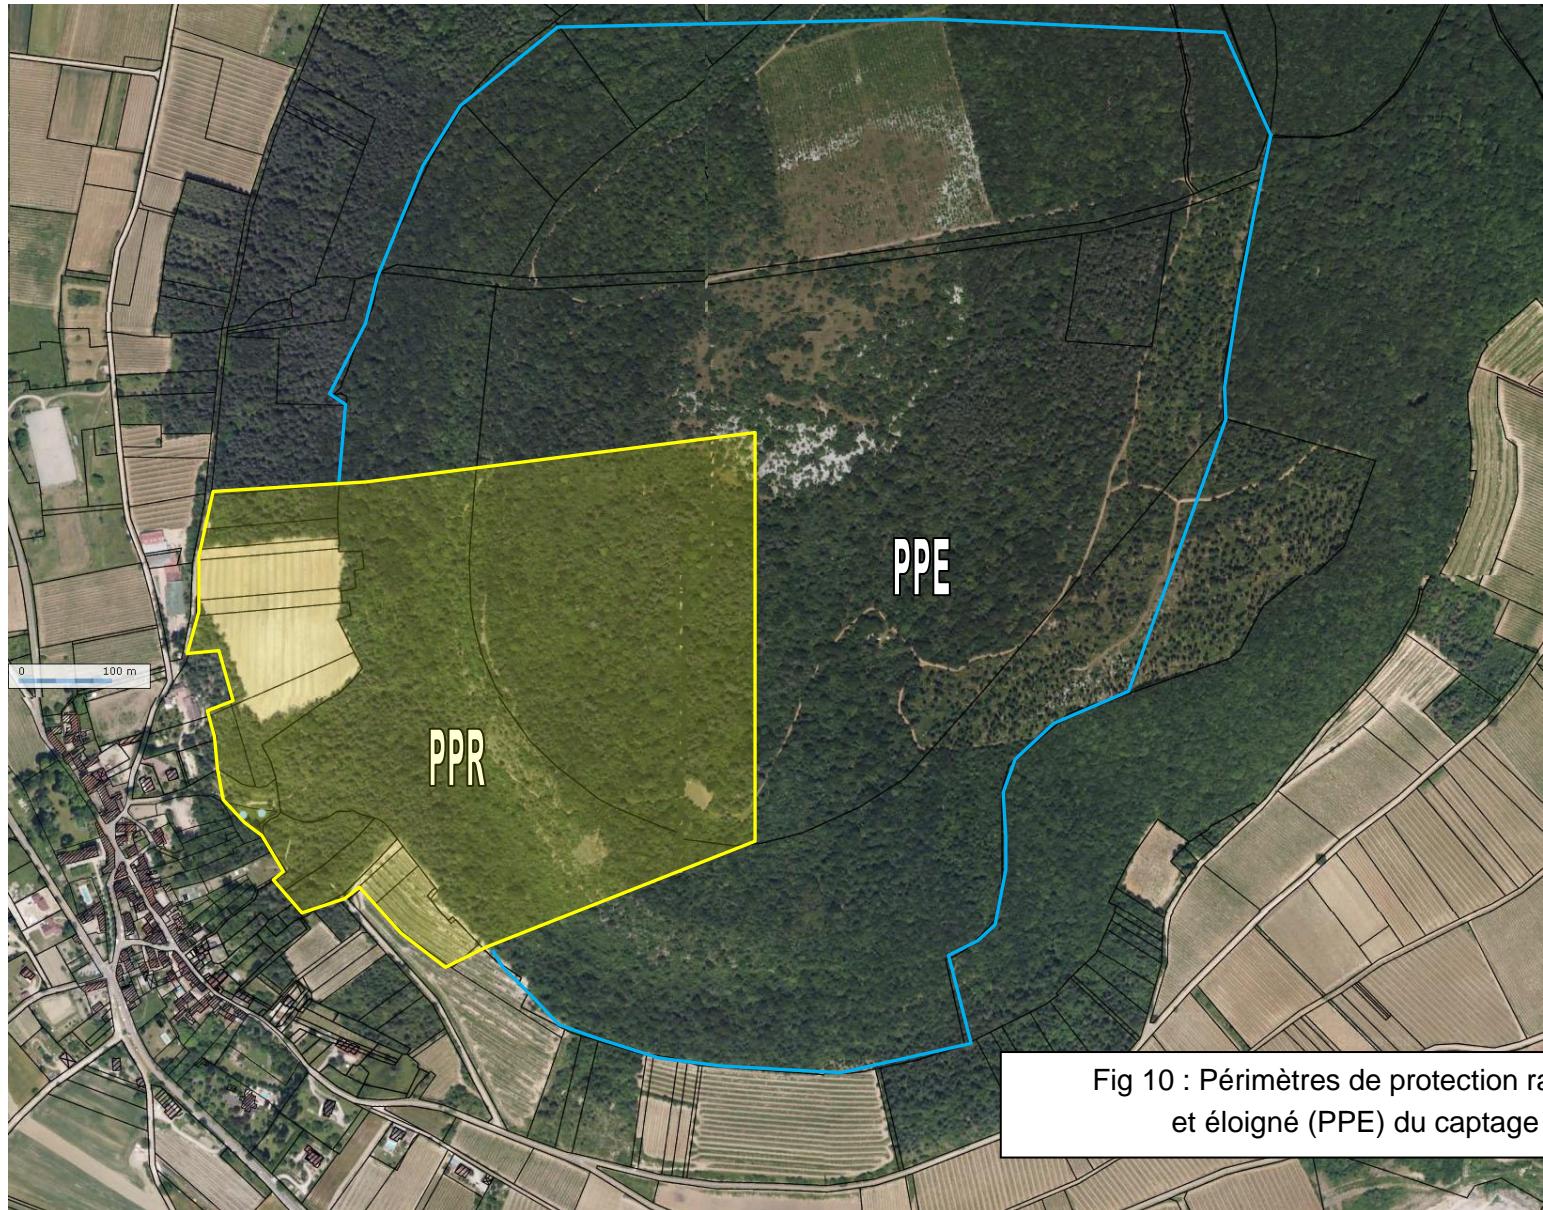
Il sera établi un seul périmètre rapproché pour les deux ouvrages (figure 10). Il correspond aux abords immédiats non inclus dans le périmètre de protection immédiat et à

une partie de l'affleurement des formations calcaires et marno-calcaires du Bajocien où l'infiltration des eaux est dominante.

Le périmètre de protection éloigné couvre le bassin versant hydrogéologique (fig 10). La réglementation générale s'applique sur l'ensemble des parcelles du périmètre de protection éloignée.
