# Commune de La Bussière-sur-Ouche

## Etablissement des périmètres de protection de la source de Saucisse

EXPERTISE HYDROGEOLOGIQUE

Février 2015

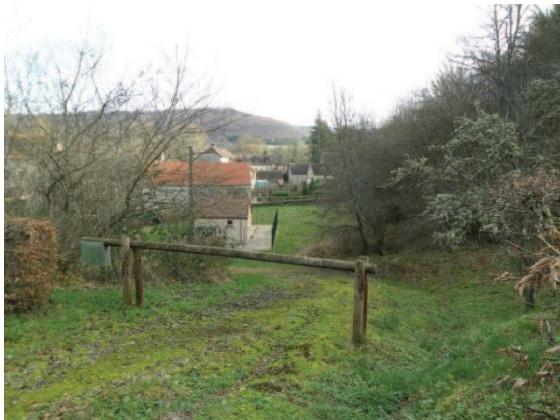
*La barrière de la parcelle 73 avec Le captage en arrière-plan.*

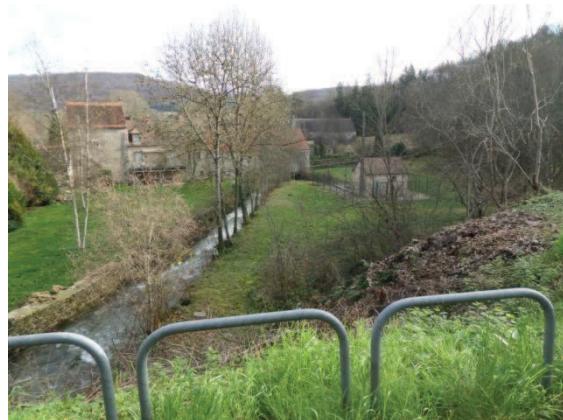
*Aux abords du captage, des déchets verts issus de l'entretien des parcelles communales ont été déposés.*

Le dépôt de déchets verts sera proscrit. Les dépôts en place seront enlevés et pourront être complétés par des arbres et arbustes d'essences locales.

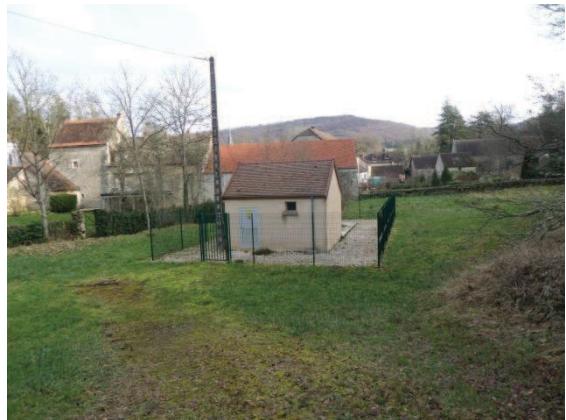
*La parcelle 62 clôturée intégrant le captage et le local technique.*

Selon la réglementation, ce périmètre doit être clôturé et acquis en toute propriété par la Commune. La parcelle 62 est déjà clôturée. On pourra déroger à une clôture de la parcelle 73. Cette dernière est déjà limitée par l'Arvo au Nord et des talus boisés à l'Ouest et au Sud et un muret à l'Est. Elle pourra être complétée par des arbres et arbustes d'essences locales. On veillera à limiter l'accès à ce périmètre aux personnes en charge de la surveillance et de l'entretien des ouvrages.

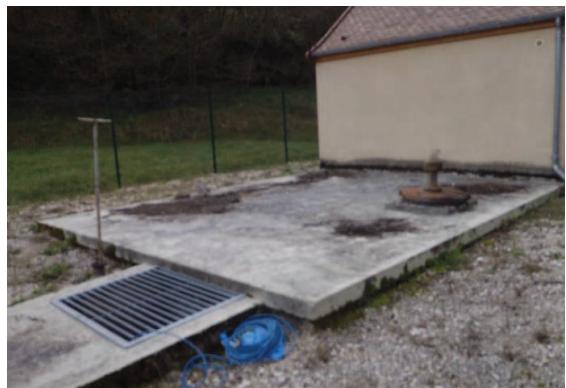
*(photo extraite du rapport CPGF)*

Le niveau statique se situe généralement autour de 1 m/tampon (1,17 m/tampon le 08/11/2012). Les calcaires affleurent au fond de l'ouvrage.

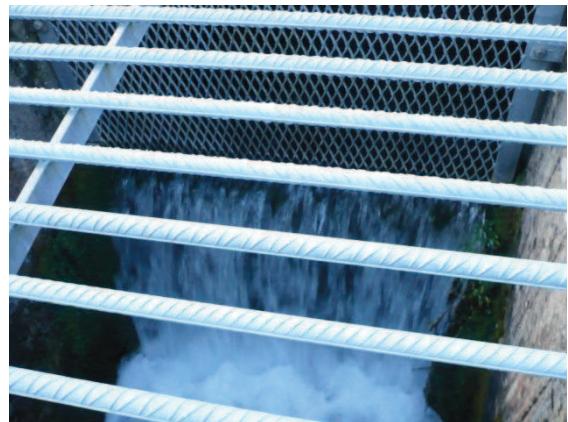
Le trop-plein est évacué par une grille de dimension 0,55 x 1,17 m dans un canal d'évacuation de 2,1 m de profondeur sur 1,2 m de largeur. Ce canal rejoint en aval le cours d'eau l'Arvo. L'accès à l'intérieur de la chambre de captage depuis le trop-plein est protégé par une plaque en acier descendant en dessous du niveau statique minimum de l'ouvrage de manière à empêcher des animaux ou des débris de végétaux de rentrer.

Le trop-plein

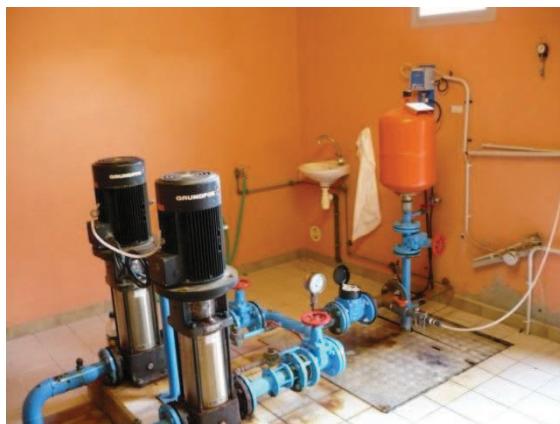
La bâche de captage est équipée de deux pompes de débit nominal 16 m<sup>3</sup>/h, fonctionnant en alternance (tous les 2 mois). L'eau qui est conduite vers le réservoir subit un traitement qui est effectué dans le local technique jouxtant le captage par injection d'eau de javel.

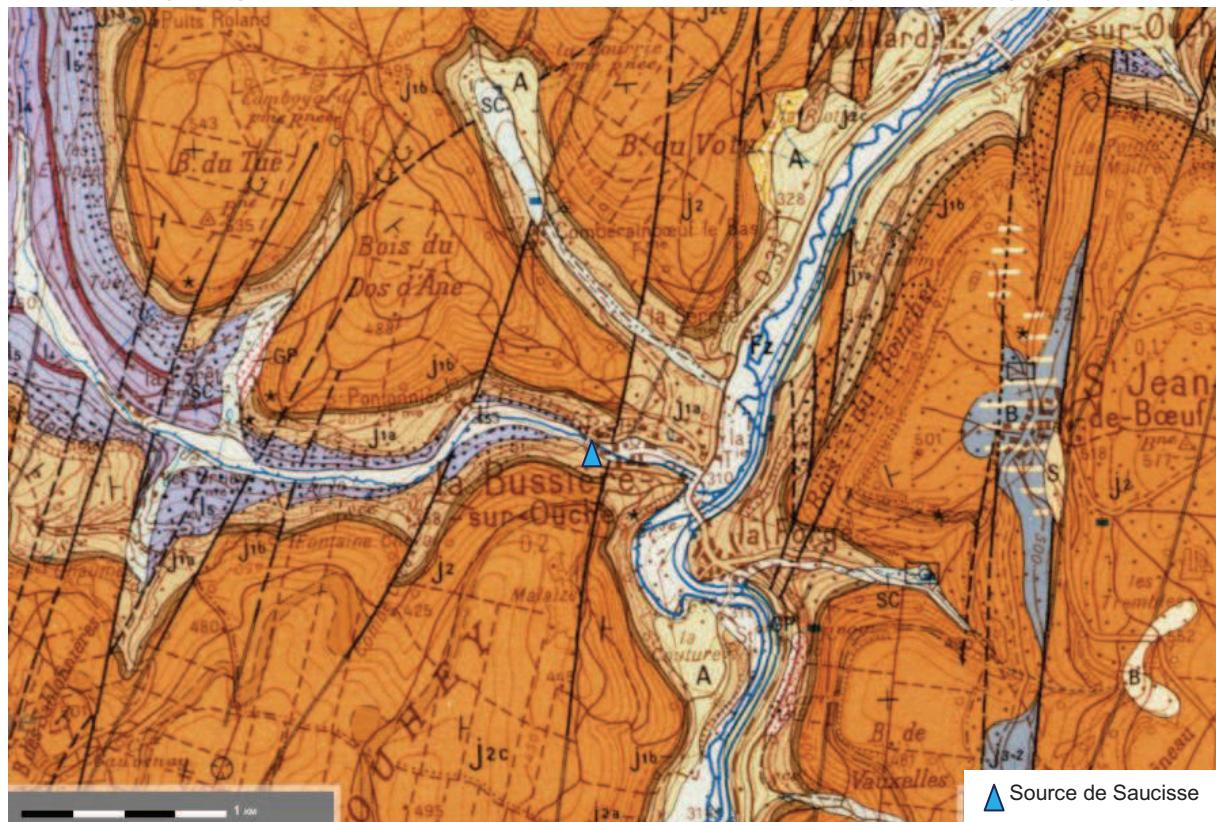
Figure 3 : Situation de la source sur la carte géologique

Le secteur de La Bussière sur Ouche est caractérisé par des terrains du Jurassique moyen à supérieur entaillés par de très nombreuses combes issues de processus de fracturation de direction nord-est/sud-ouest comme celles occupées par le réseau de l'Ouche et de l'Arvo. On notera la présence d'un accident à proximité de la source.

La source émerge au sein des calcaires bathoniens.

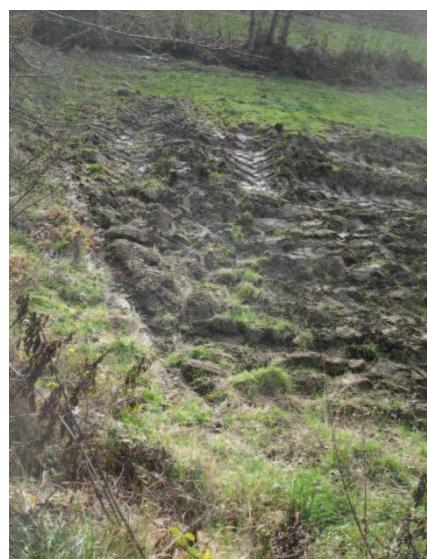
Les eaux de la source de Saucisse émergent des calcaires du Bajocien inférieur et moyen. Les marnes du Toarcien, sous-jacentes, forment le mur du réservoir aquifère.

Les débits importants de la source ne peuvent trouver leur origine que par l'infiltration des eaux issues de précipitations sur les calcaires Bajocien car leurs affleurements sont peu importants.

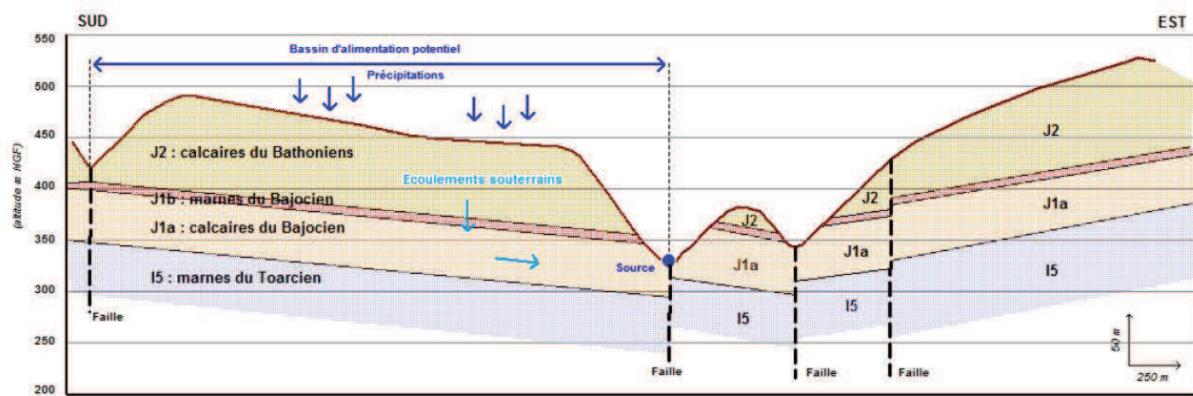
**Figure 4 : Situation schématique des circulations d'eau avec émergence des eaux à la source de La Saucisse**

Ces accidents, de direction sud-ouest/nord-est et notamment celui mentionné sur la carte géologique (fig 3), favorisent des écoulements des calcaires du Bathonien vers le Bajocien calcaire, au travers des marnes du Bajocien (fig 4).

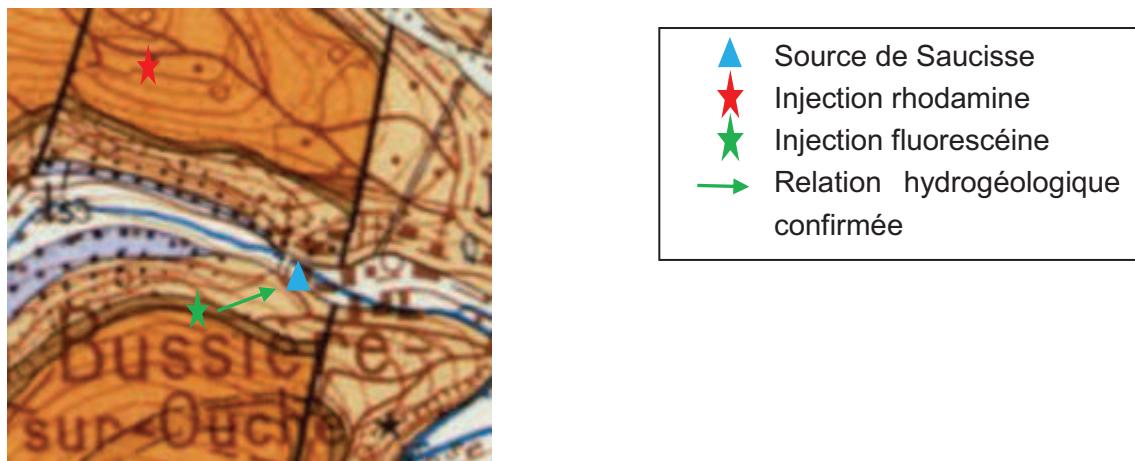
Figure 5 : Synthèse des données de traçage (d'après CPGF, 2013)

- ✓ 500 g de fluorescéine dans un système d'épandage situé en amont du captage ;
- ✓ 500 g de rhodamine au niveau d'une faille sur un plateau situé en rive gauche de l'Arvo ;

La Rhodamine n'est pas parvenue au captage dans les 30 jours de suivi de la coloration, ce qui semble indiquer que les calcaires au Nord de l'Arvo ne participent pas ou peu à l'alimentation de la source. On rappellera qu'une absence de détection positive d'un traceur ne signifie pas une absence de relation pour plusieurs raisons: quantité de traceur injecté trop faible, piégeage du colorant, colorant parvenue au delà de la période de suivi sont les motifs les plus courants.

Par contre la fluorescéine apparaît au niveau de la source en moins de 17 jours après l'injection, avec un pic de concentration entre 20 et 22 jours après l'injection.

La vitesse de circulation des eaux déduite est de l'ordre de 10 m/j en période de moyennes eaux, ce qui est plutôt faible pour une circulation strictement karstique.

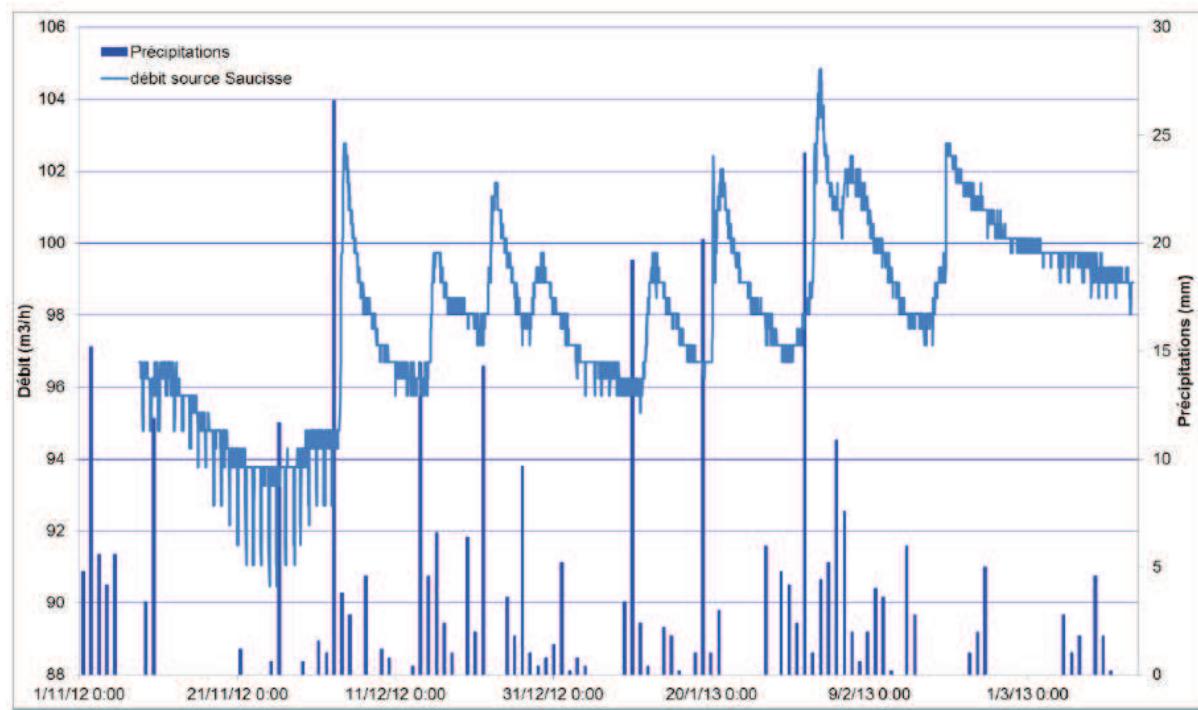
Le suivi des débits de la source durant 5 mois durant lesquels la pluie efficace est statistiquement la plus importante dans le cadre de l'élaboration du dossier préliminaire a démontré les points suivants (fig 5) :

- La source n'a jamais eu un débit inférieur à 90 m<sup>3</sup>/h (soit 25 l/s).
- Les débits les plus élevés sont atteints 104 m<sup>3</sup>/h
- La source réagit rapidement aux précipitations pluvieuses

Même si la source réagit rapidement aux pluies, les écarts mesurés entre les débits minimum et maximum sont faibles ce qui implique que les circulations de type karstique et fissural sont amorties.

Compte tenu de ces données, la demande d'autorisation pour le débit le plus élevé de 16 m<sup>3</sup>/h, sera donc largement satisfaite, y compris en période d'étiage.

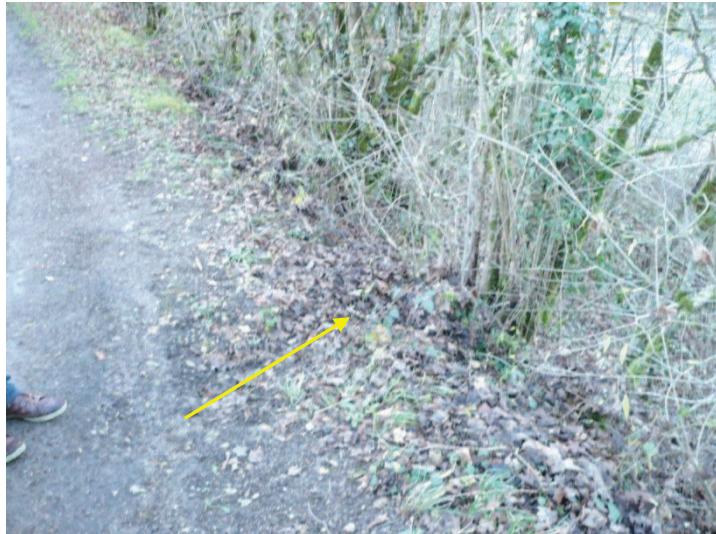
Evacuation des eaux de ruissellement de la route en direction du champ captant

Les eaux de ruissellement de la route situé en limite Sud et Ouest de la parcelle 73 seront déviées pour qu'elles ne parviennent plus dans le périmètre de protection immédiat.

- Pour le chemin rural n°6, on déviera les eaux de ruissellement pour qu'elles ne se déversent plus en direction du périmètre immédiat.
- Etude et mise en place d'un aménagement le chemin rural n°6 pour éviter que les véhicules ne glissent en direction du périmètre immédiat en mordant sur l'accotement (à titre d'exemples matérialiser la limite de la chaussée et/ou du PPI par la pose de blocs de pierre des barrières en bois comme au droit de l'Abbaye ou mettre en place une circulation alternée pour éviter les croisements de véhicules qui roulent sur un accotement instable).

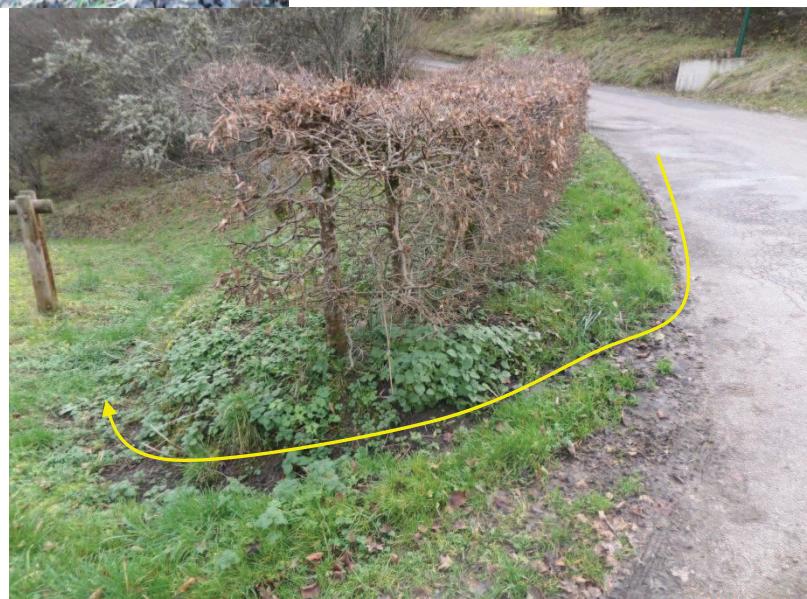
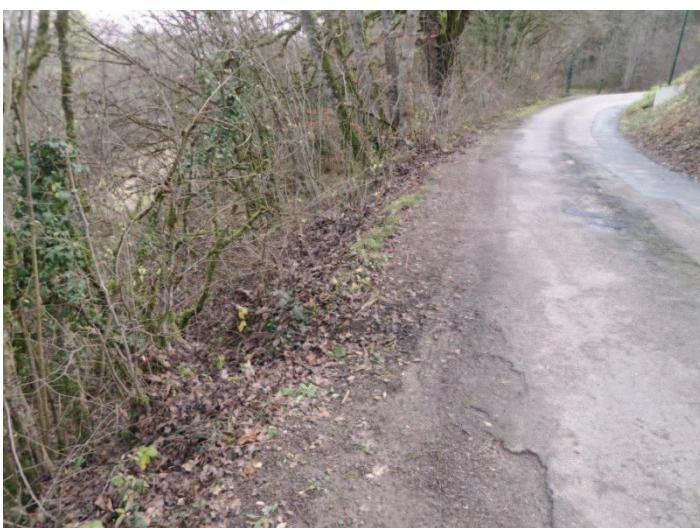
Etroitesse de la route, bordée avec le champ captant en contrebas du talus.

On remarque que les véhicules sont amenés à rouler sur l'accotement, au risque de dévaler la pente.

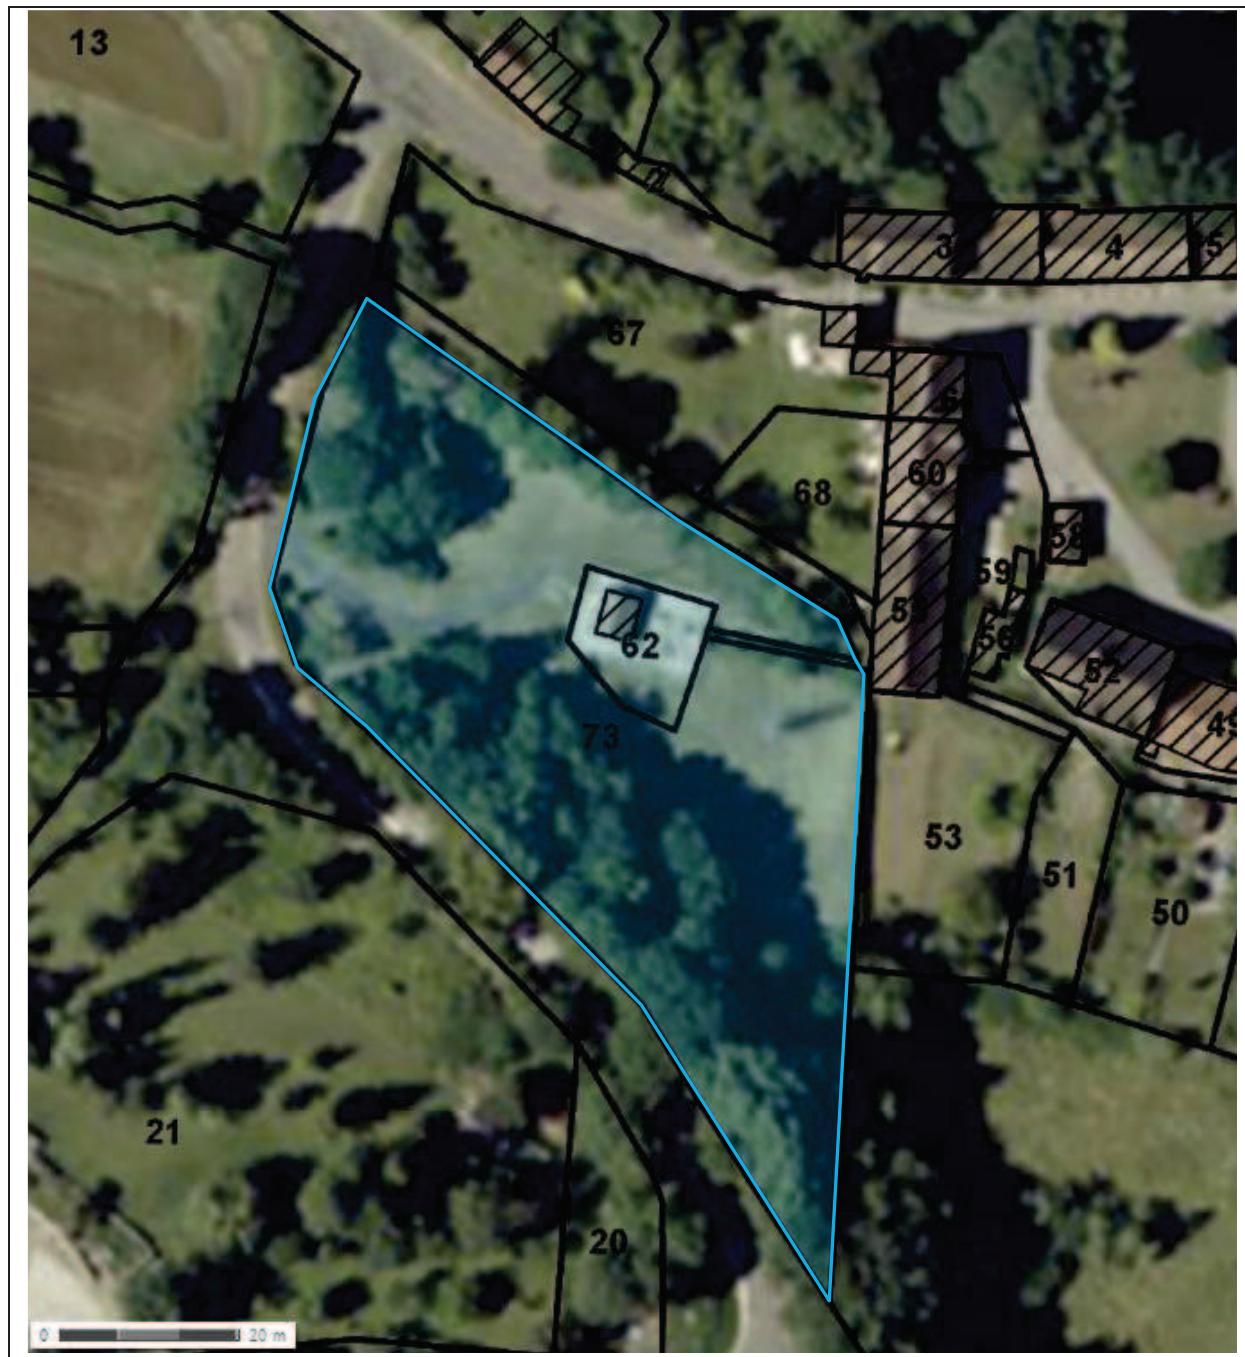
Figure 7 : Périmètre de protection immédiat de la source de Saucisse

Le périmètre s'inscrit sur les parcelles n°62 et 73.

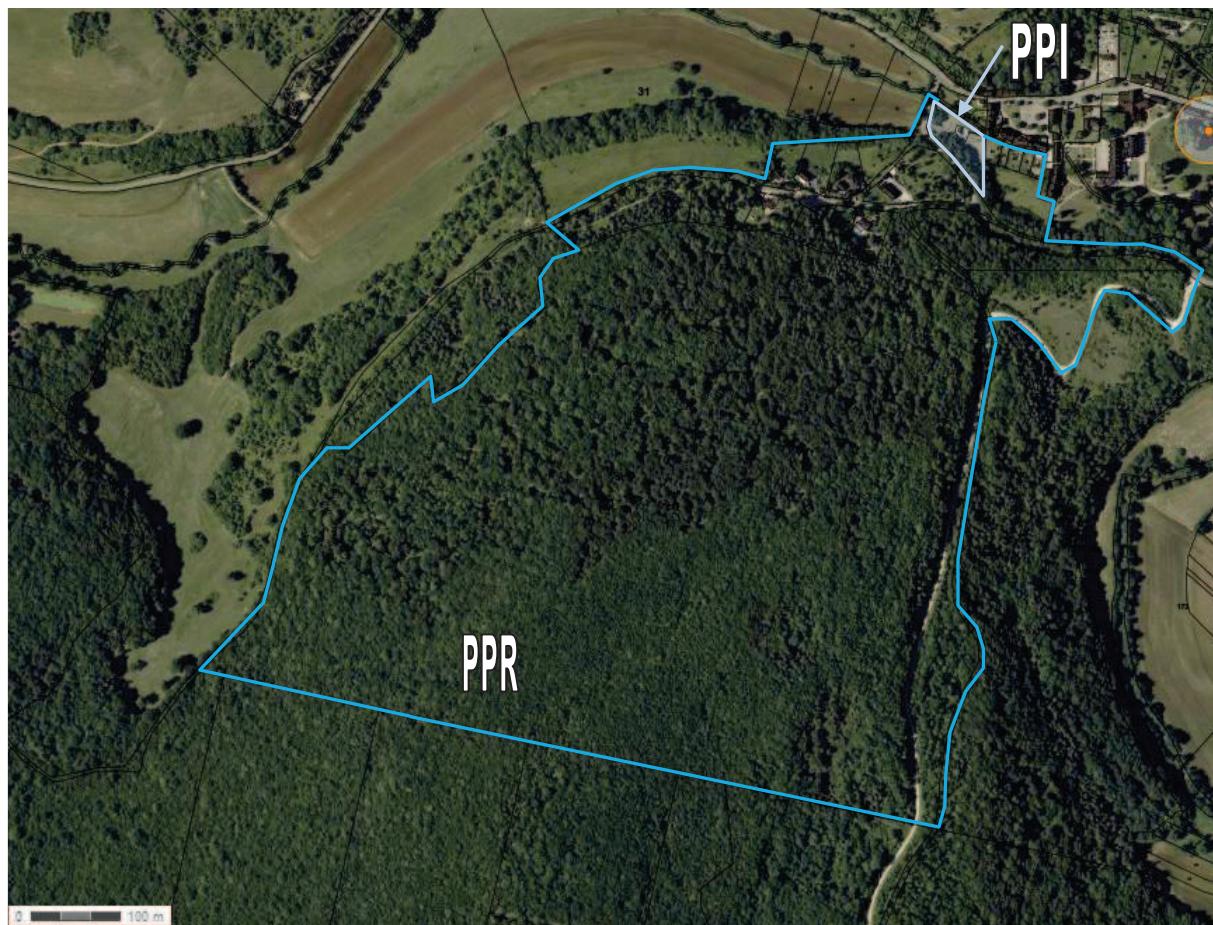
**Figure 8 : Périmètre rapproché proposé de la source de La Saucisse**

Il sera établi un périmètre rapproché (figure 8), correspondant aux abords immédiats non inclus dans le périmètre de protection immédiat et à une partie de l'affleurement des formations calcaires où l'infiltration des eaux est dominante.

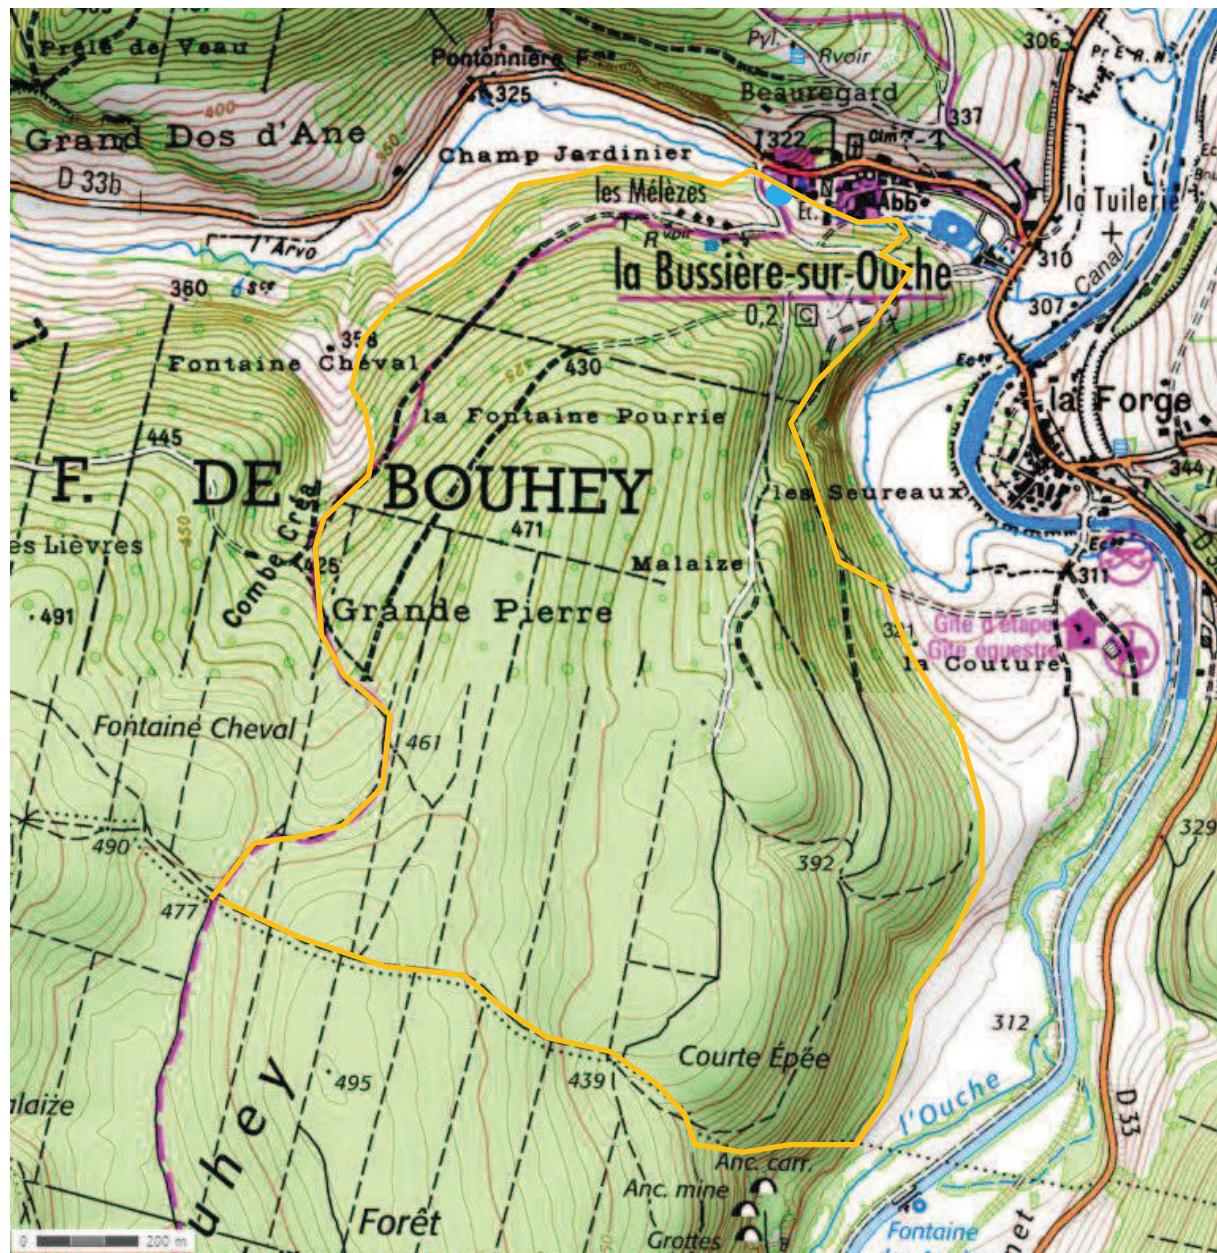
Figure 9 : Périmètre éloigné proposé de la source de Saucisse

Le périmètre de protection éloigné couvre approximativement le bassin versant hydrogéologique tel que défini dans l'étude préliminaire (fig 9). Ses limites correspondent autant que possible à des éléments géographiques facilement identifiables (chemin de randonnée, route, limite boisée, limite communale, ruisseau). La réglementation générale s'applique sur l'ensemble des parcelles du périmètre de protection éloignée.
