**Communauté de Communes du Pays d'Alésia et de la Seine**  
**(Côte d'Or)**

**Détermination des périmètres de protection des sources de**  
**Mussy-la-Fosse (21)**  
**(n° BSS : 0468-2x-0010)**

**Par E.SONCOURT**

**Hydrogéologue agréé en matière d'hygiène publique**  
**pour le département de la Côte d'Or**

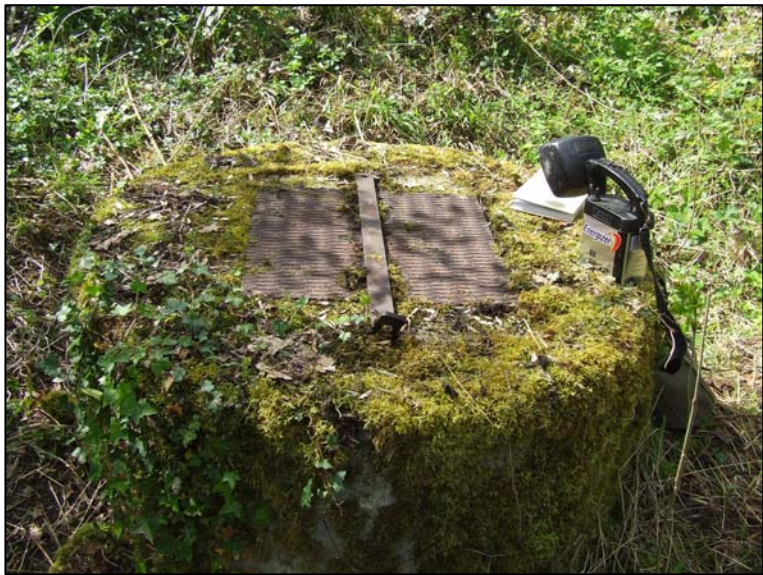
**Captage  
« Montagne sous Larey » amont**

Il est constitué d'une buse en béton de 1 m de diamètre et 1 m de haut, coiffant un regard carré en béton de 0,8 m de côté et 0,8 m de haut. L'eau arrive en fond de regard par un drain en PVC de 100 mm de diamètre orienté N190°E. D'après le furetage réalisé par Mr le Maire, la longueur de ce drain serait de 2 m. L'eau s'écoule vers le captage aval par deux conduites en PVC de 60 mm de diamètre, dont l'une est bouchée par des racines. L'ouvrage est fermé par une plaque en tôle striée, non étanche, maintenue par une barre de verrouillage non cadénassée.

- ✓ Mise en place d'un compteur en sortie des deux captages ;
- ✓ Mise en place de capots étanches et verrouillés ;
- ✓ Nettoyage de l'intérieur des captages (racines, dépôts...) ;
- ✓ Remblaiement du fossé surplombant le drain du captage aval avec un matériau propre et peu perméable (argile, limon) ;
- ✓ Mise en place d'une clôture (Cf. périmètre de protection immédiate).

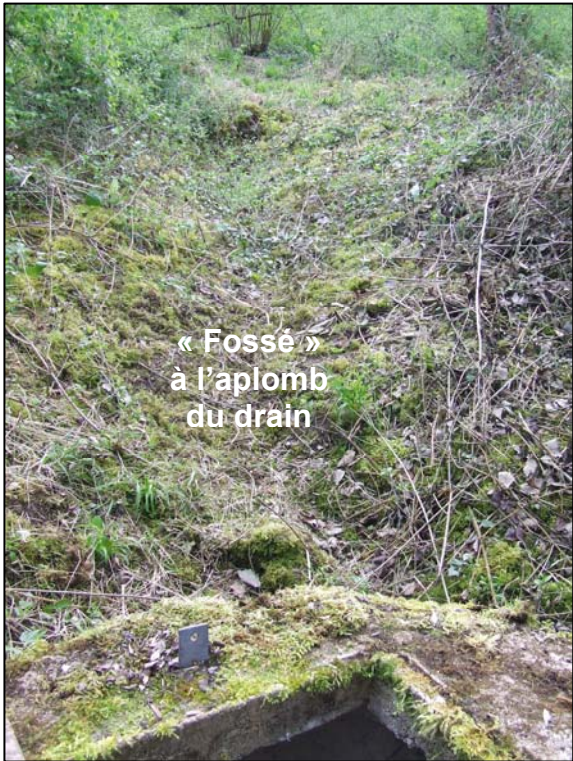
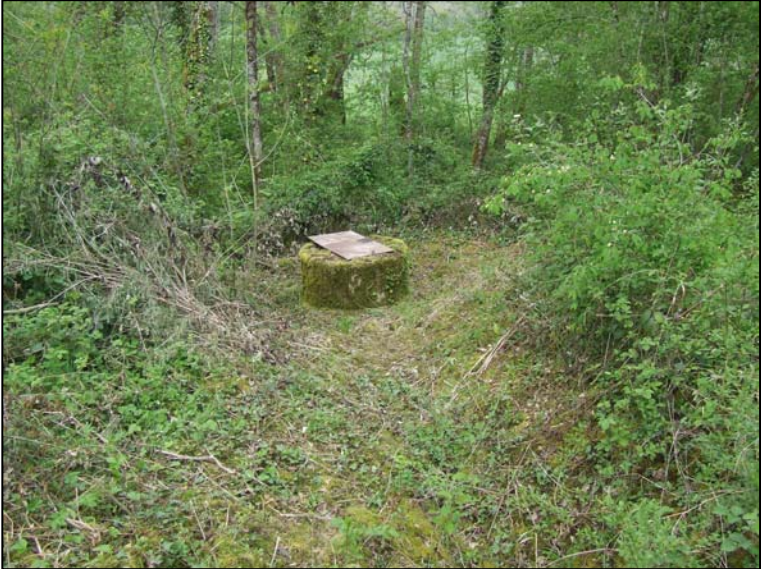
**Captage« Montagne sous Larey » aval**

Il est situé à une quinzaine de mètres du regard amont. Il est constitué d'une buse en béton de 1 m de diamètre et 0,6 m de haut, coiffant un regard carré en maçonnerie de 0,75 m de côté et 1,2 m de haut. Ce captage reçoit les eaux en provenance du regard amont. Il est également équipé d'un drain en PVC de 70 mm de diamètre, orienté N120°E, placé à 75 cm de profondeur sous le sol. D'après le furetage réalisé par Mr le Maire, la longueur de ce drain serait de 8 m. A son emplacement, la surface du sol forme une dépression ressemblant à un fossé, qui peut collecter les eaux de ruissellement vers le regard. La conduite de départ est munie d'une crépine. L'ouvrage est fermé par une plaque en tôle striée, simplement posée sur l'ouverture du regard, sans

étanchéité ni verrouillage. A la date de ma visite, le drain de ce captage était sec, et la crépine de départ était bouchée par des racines et débris végétaux.

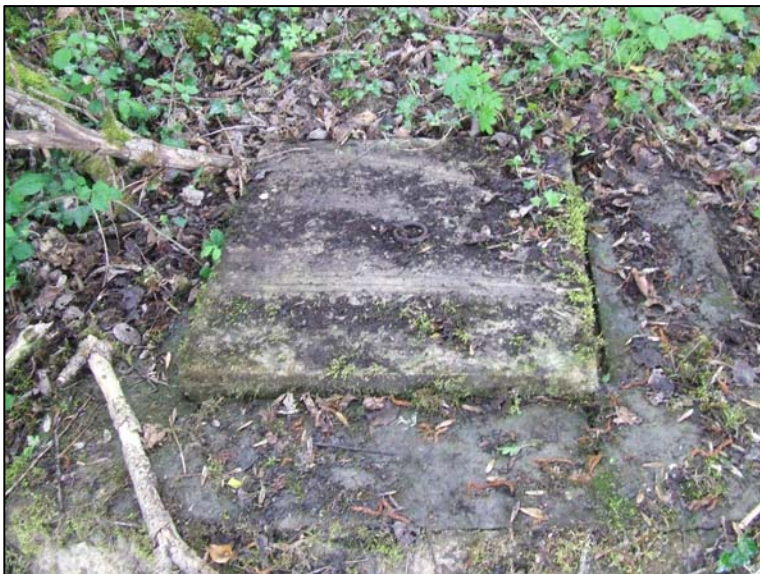
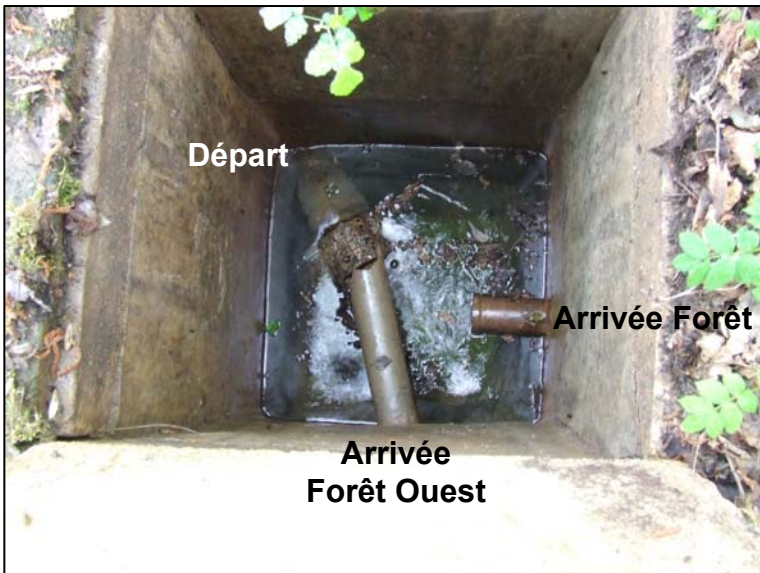
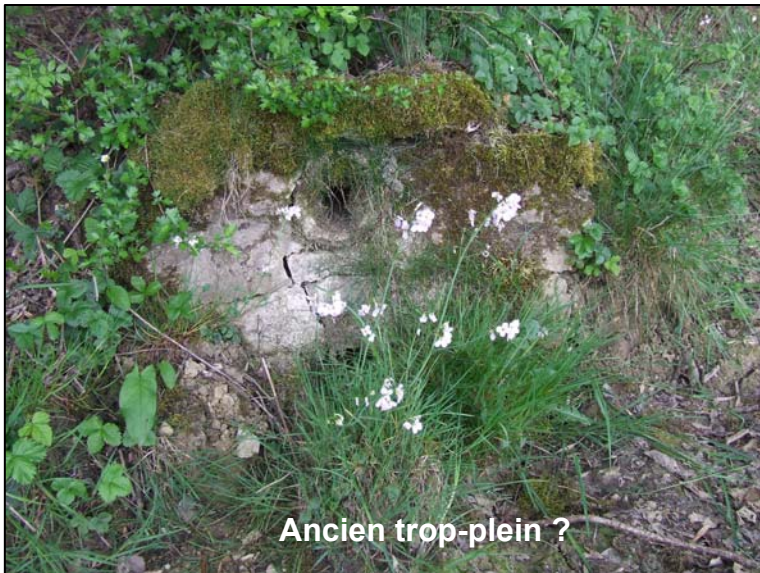
Regard jonction amont

Le regard de jonction amont est situé à 20 m à l'aval du captage Forêt Est, à la lisière du bois. Il est fermé par une plaque en béton non étanche, non cadenassée, placée au ras du sol. Il rassemble les eaux en provenance de deux captages Forêt Est et Forêt Ouest. La conduite de départ est munie d'une crépine. Un tuyau de trop-plein situé à 20 cm au dessus du départ semble alimenter un ancien abreuvoir à bétail situé 5 m plus à l'aval. A la date de ma visite, un léger écoulement était visible aux deux arrivées de ce regard.

- ✓ Mise en place de capots étanches et verrouillés sur les regards de jonction ;
- ✓ Vérification du fonctionnement des trop-pleins des regards de jonction, localisation de leurs points de rejet, mise en place si nécessaire de grilles contre l'introduction de petits animaux ;
- ✓ Vérification de l'intégrité de l'ensemble des conduites allant des captages au réservoir et de l'absence de fuites ou prises d'eaux parasites (alimentation de points d'eau pour le bétail ?).

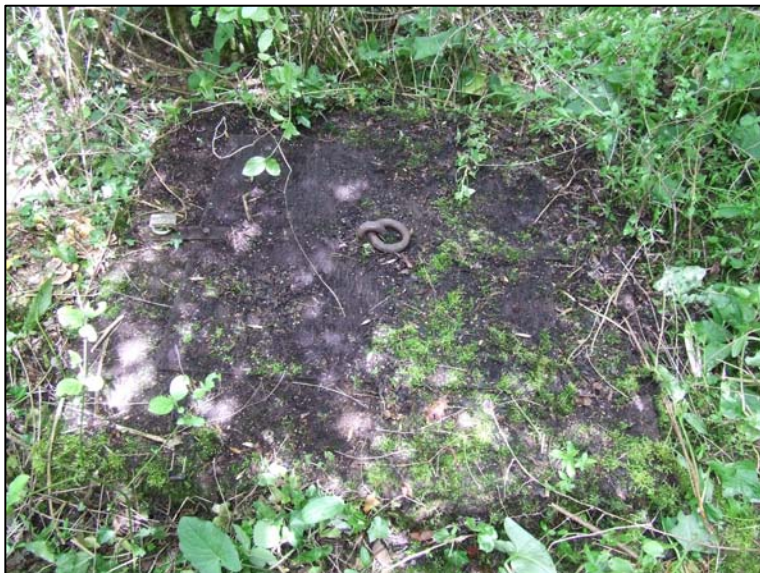
Regard jonction aval

Le regard de jonction aval est situé à 130 m à l'aval des captages de Montagne-sous-Larey, et à une quarantaine de mètres à l'Ouest du chemin rural N°4. Il est fermé par une plaque en tôle striée non étanche, cadenassée, placée au ras du sol. Il rassemble les eaux en provenance des captages de Montagne-sous-Larey d'une part et de Forêt d'autre part. La conduite de départ est munie d'une crépine. Le regard est muni d'un trop-plein dont la sortie n'a pas été localisée. A la date de ma visite, un écoulement était visible à la conduite en provenance des captages de Montagne-sous-Larey. En revanche, la conduite en provenance des captages de Forêt ne coulait pas, ou très peu.

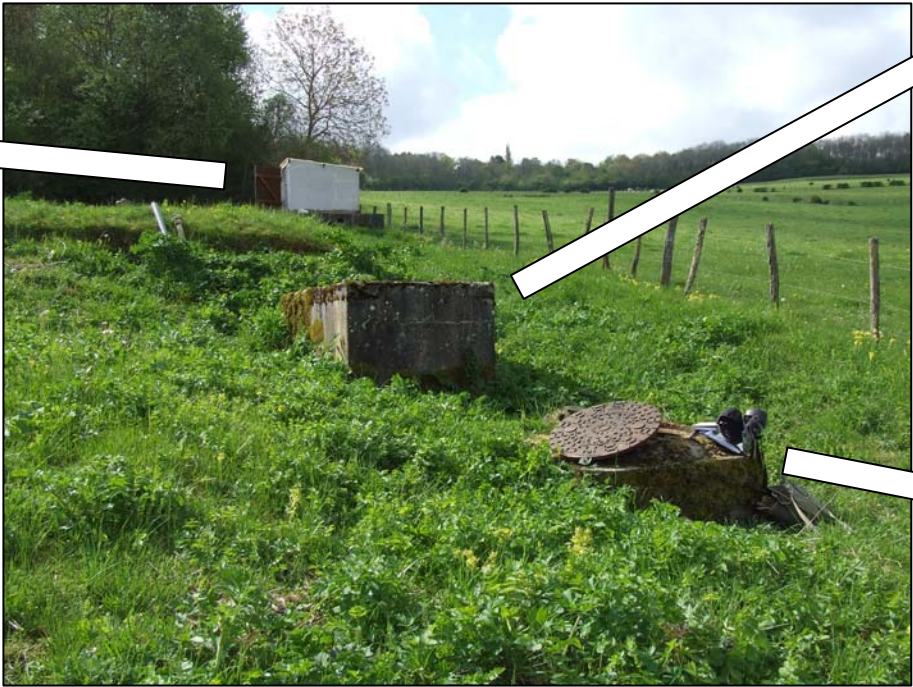
**Réservoir**

Le réservoir de Mussy la Fosse est un réservoir semi-enterré de 100 m<sup>3</sup>, situé à 250 m environ au Sud du village, le long du chemin rural N°4, à une altitude de 320 m. Il est alimenté gravitairement.

- ✓ Réalisation d'un diagnostic du rôle et du fonctionnement des différents organes situés en aval.

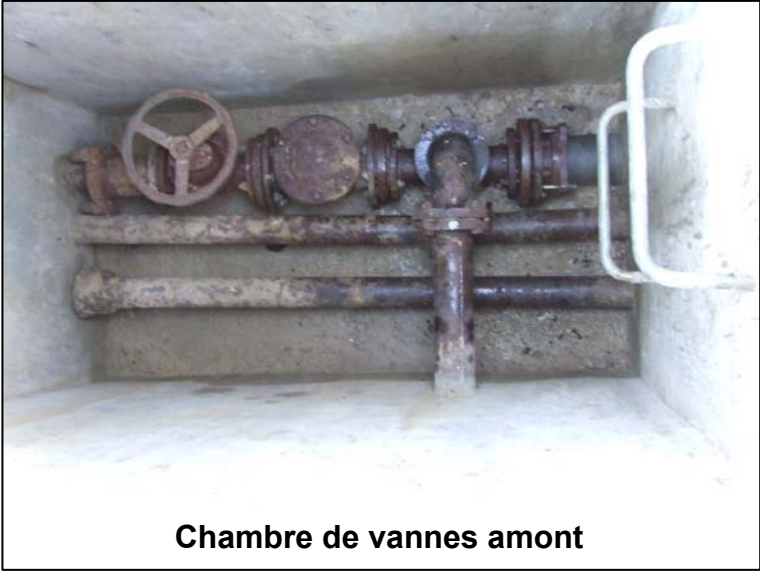
**Chambre de vannes amont**

A l'aval du réservoir, on note la présence de trois regards. Deux sont des chambres de vannes à l'intérieur desquelles la fonction de chaque organe n'est pas bien identifiée. Le troisième recueille les eaux de trop plein du système de désinfection et probablement la vidange du réservoir.

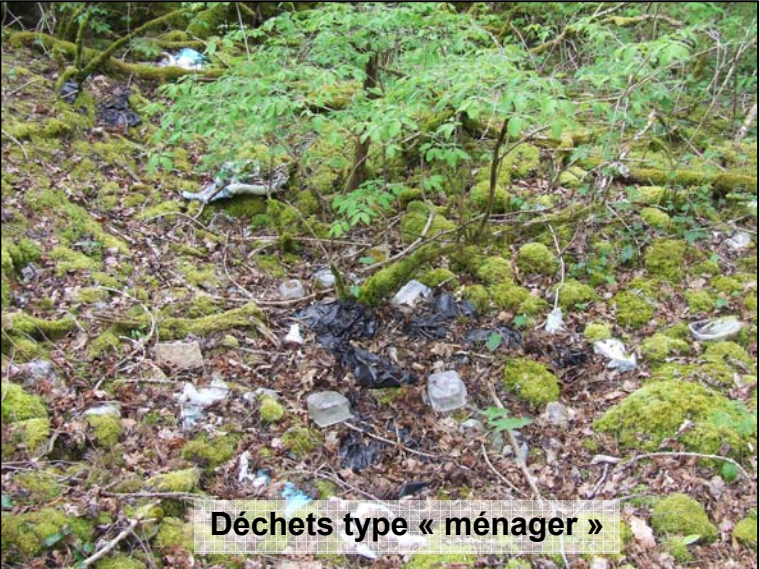
**Déchets type « ménager »**

- Les quelques parcelles cultivées sur le plateau, à commencer par la B 543, très proche des captages de Montagne-sous-Larey ;
- L'existence d'anciennes petites exploitations de pierre le long et à l'amont du chemin rural. Au droit de ces zones, la couche de limons superficiels, déjà très mince, a été complètement décapée, ce qui augmente la vulnérabilité du sous-sol ;
- L'existence d'une ancienne carrière plus importante dans le bois (parcelle B 685, à l'Est de la parcelle B 543). Elle présente des fissures ouvertes permettant l'infiltration directe d'eau de ruissellement dans le sous sol, au pied d'un front de taille de 3 à 4 m de haut. On peut y observer des apports ponctuels de déchets de type ménager, peut être en lien avec la proximité d'une cabane de chasse.
