**Communauté de Communes du Pays d'Alésia et de la Seine
(Côte d'Or)**

**Détermination des périmètres de protection des sources de
Mussy-la-Fosse (21)
(n° BSS : 0468-2x-0010)**

**Hydrogéologue agréé en matière d'hygiène publique
pour le département de la Côte d'Or**

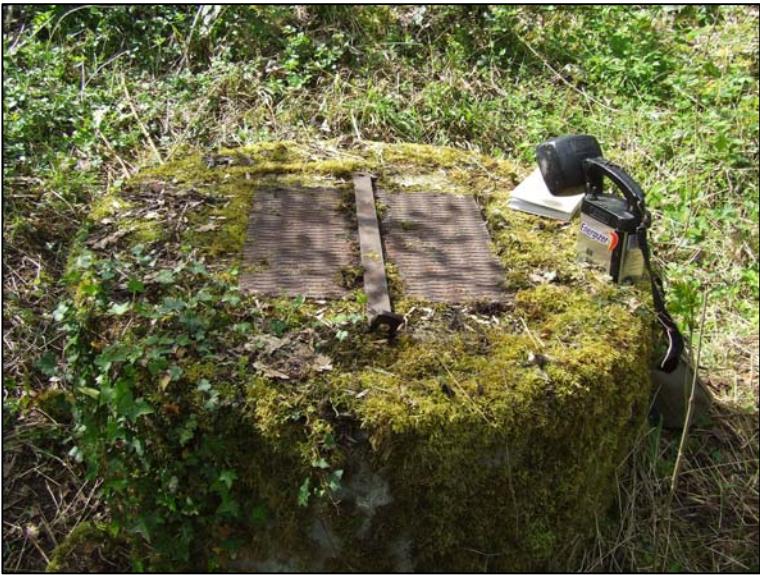
**Captage
« Montagne sous Larey » amont**

Il est constitué d'une buse en béton de 1 m de diamètre et 1 m de haut, coiffant un regard carré en béton de 0,8 m de coté et 0,8 m de haut. L'eau arrive en fond de regard par un drain en PVC de 100 mm de diamètre orienté N190°E. D'après le furetage réalisé par Mr le Maire, la longueur de ce drain serait de 2 m. L'eau s'écoule vers le captage aval par deux conduites en PVC de 60 mm de diamètre, dont l'une est bouchée par des racines. L'ouvrage est fermé par une plaque en tôle striée, non étanche, maintenue par une barre de verrouillage non cadenassée.

- ✓ Mise en place d'un compteur en sortie des deux captages ;
- ✓ Mise en place de capots étanches et verrouillés ;
- ✓ Nettoyage de l'intérieur des captages (racines, dépôts...) ;
- ✓ Remblaiement du fossé surplombant le drain du captage aval avec un matériau propre et peu perméable (argile, limon) ;
- ✓ Mise en place d'une clôture (Cf. périmètre de protection immédiate).

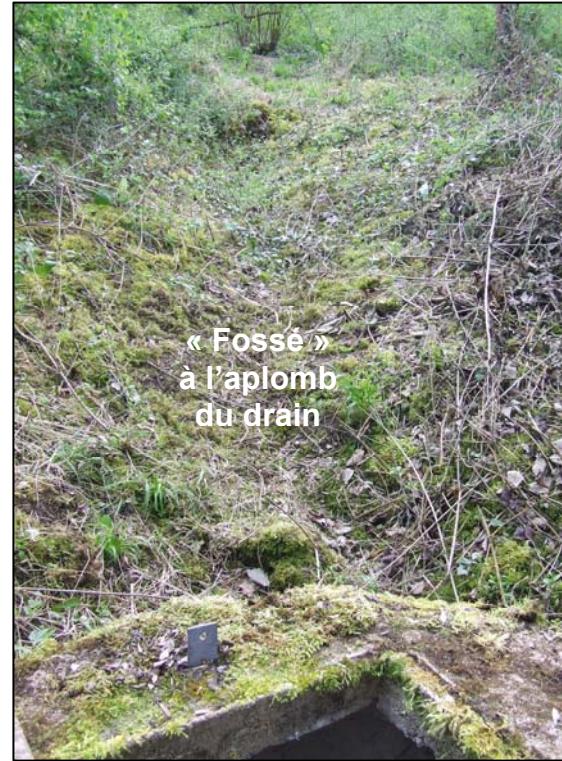
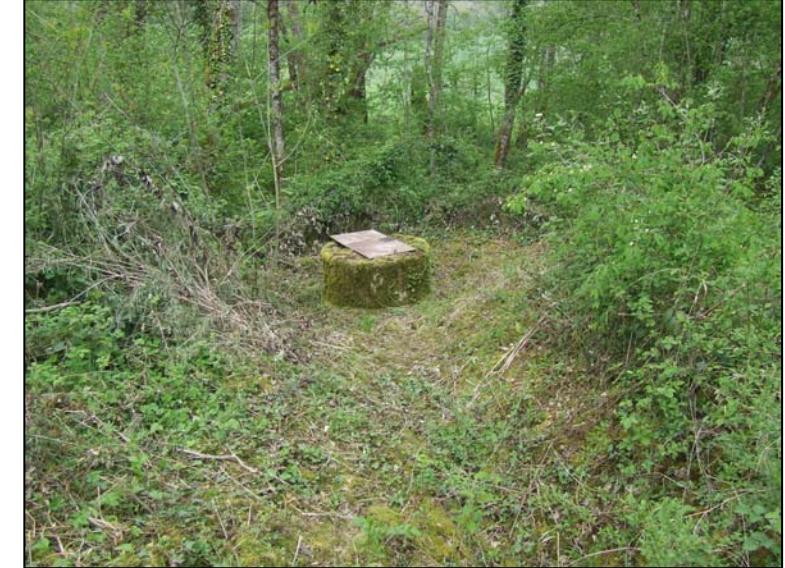
Captage « Montagne sous Larey » aval

Il est situé à une quinzaine de mètres du regard amont. Il est constitué d'une buse en béton de 1 m de diamètre et 0,6 m de haut, coiffant un regard carré en maçonnerie de 0,75 m de coté et 1,2 m de haut. Ce captage reçoit les eaux en provenance du regard amont. Il est également équipé d'un drain en PVC de 70 mm de diamètre, orienté N120°E, placé à 75 cm de profondeur sous le sol. D'après le furetage réalisé par Mr le Maire, la longueur de ce drain serait de 8 m. A son emplacement, la surface du sol forme une dépression ressemblant à un fossé, qui peut collecter les eaux de ruissellement vers le regard. La conduite de départ est munie d'une crête. L'ouvrage est fermé par une plaque en tôle striée, simplement posée sur l'ouverture du regard, sans

étanchéité ni verrouillage. A la date de ma visite, le drain de ce captage était sec, et la crépine de départ était bouchée par des radicelles et débris végétaux.

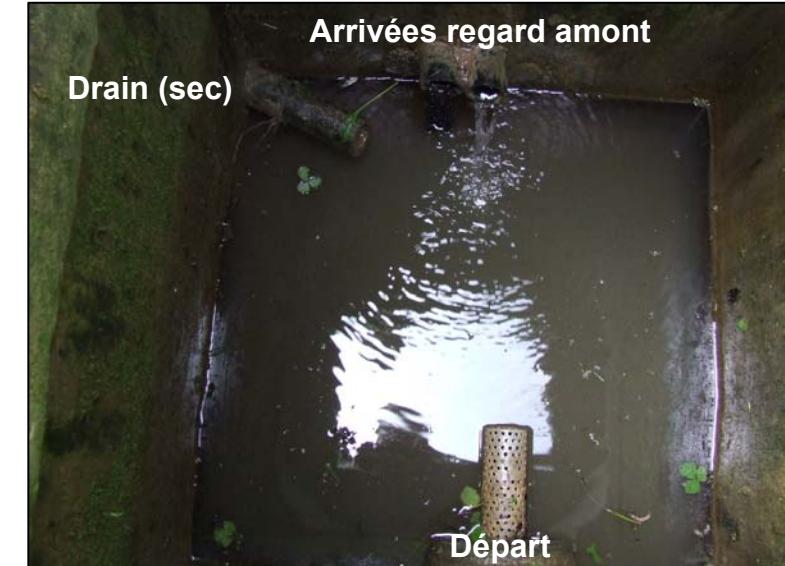
**Arrivées regard amont
Drain (sec)**

- Absence d'écoulement en provenance du drain du captage Montagne-sous-Larey N° 2 (aval) ;
- Ecoulement très faible en sortie des captages de Forêt Est et de Forêt Ouest ;

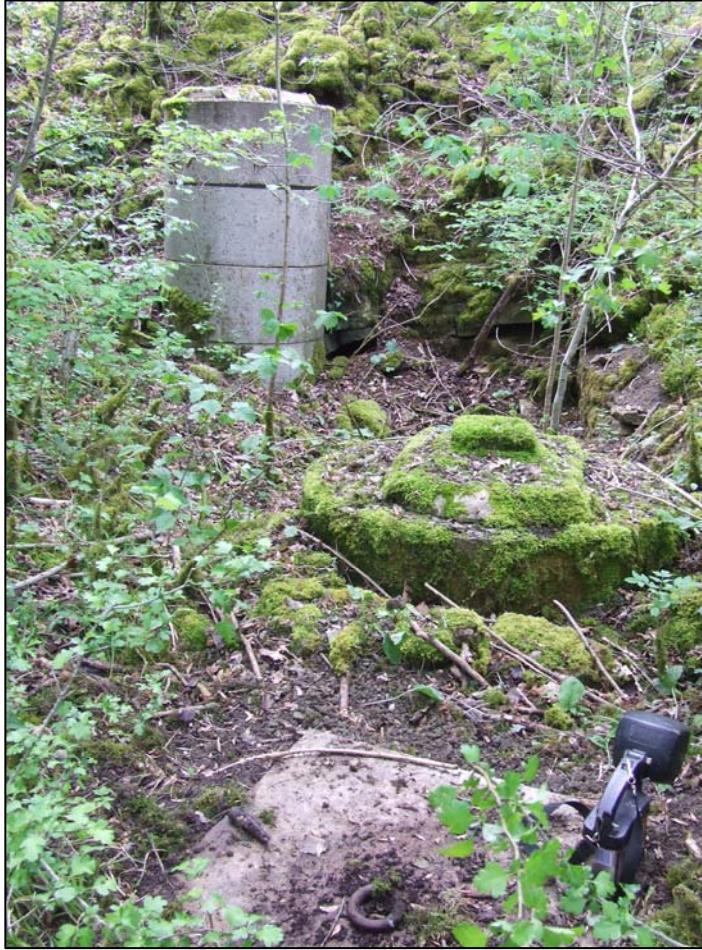
Captage « Forêt Est »

Le regard aval, le plus ancien, est constitué d'une buse en béton de 1 m de diamètre et 0,6 m de haut, coiffant un regard carré en maçonnerie de 0,75 m de côté et 1,3 m de haut. Ce captage reçoit une conduite en PVC en provenance du regard amont, encombrée de racines. Il est également équipé de deux drains maçonnés de 0,2 X 0,2 m de section. Le premier, orienté N110°E, est bouché par une pierre à 0,5 m de son extrémité, et ne peut être sondé. Le deuxième, orienté N285°E, a été sondé par Mr le Maire, et aurait une longueur supérieure à 8 m. Mr le Maire a émis l'hypothèse qu'il pourrait s'agir d'une conduite en provenance du captage Forêt Ouest, mais la structure du drain ne permet pas de confirmer cette hypothèse. La conduite de départ est munie d'une crépine. Une conduite de trop-plein est positionnée 0,2 m au dessus de la conduite de départ. L'ouvrage est fermé par un capot en amiante-ciment, simplement posée sur l'ouverture du regard, sans étanchéité ni verrouillage. A la date de ma visite, le débit sortant de ce captage était quasiment nul.

Le regard amont est situé à 5m au Sud du regard aval. Il est composé d'un empilement de buses en béton de 1 m de diamètre et 2,5 m de hauteur, dépassant de 1,8 m au dessus du sol. Les buses ne sont pas jointées entre elles. A la date de la visite, son fond était sec, et complètement recouvert d'une boue argileuse marron. Il est possible que les buses coiffent un regard rectangulaire plus ancien, mais celui-ci est aujourd'hui complètement comblé. Aucune trace d'écoulement d'eau n'y est visible. L'ouvrage est fermé par un capot en amiante-ciment, simplement posée sur l'ouverture du regard, sans étanchéité ni verrouillage.

Entre les deux regards, le terrain forme une dépression dans laquelle des eaux superficielles peuvent s'accumuler et venir contaminer le captage. A 2 m à l'aval du regard aval, on note la présence d'une plaque en béton avec un anneau en fer, pouvant faire croire à l'existence d'un troisième regard. Il s'agit en fait d'une ancienne plaque de fermeture inutilisée, posée à même le sol.

- ✓ Mise en place d'un compteur en sortie des deux captages (aval regard de jonction amont) ;
- ✓ Mise en place de capots étanches et verrouillés ;
- ✓ Nettoyage de l'intérieur des captages (racines, dépôts...) ;
- ✓ Etanchéification du regard amont de Forêt Est ;
- ✓ Débouchage du drain Est de Forêt Est ;
- ✓ Inspection vidéo des 2 drains de Forêt Est ;

- ✓ Comblement de la dépression comprise entre les deux regards du captage Forêt Est avec un matériau propre et peu perméable (argile, limon) ;
- ✓ Mise en place d'une clôture (Cf. périmètre de protection immédiate) ;

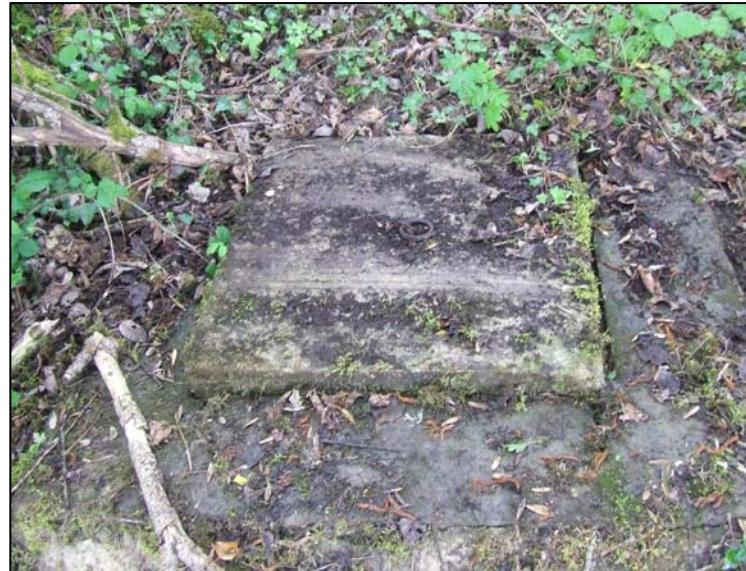
Regard jonction amont

Le regard de jonction amont est situé à 20 m à l'aval du captage Forêt Est, à la lisière du bois. Il est fermé par une plaque en béton non étanche, non cadenassée, placée au ras du sol. Il rassemble les eaux en provenance de deux captages Forêt Est et Forêt Ouest. La conduite de départ est munie d'une crêpine. Un tuyau de trop-plein situé à 20 cm au dessus du départ semble alimenter un ancien abreuvoir à bétail situé 5 m plus à l'aval. A la date de ma visite, un léger écoulement était visible aux deux arrivées de ce regard.

- ✓ Mise en place de capots étanches et verrouillés sur les regards de jonction ;
- ✓ Vérification du fonctionnement des trop-pleins des regards de jonction, localisation de leurs points de rejet, mise en place si nécessaire de grilles contre l'introduction de petits animaux ;
- ✓ Vérification de l'intégrité de l'ensemble des conduites allant des captages au réservoir et de l'absence de fuites ou prises d'eaux parasites (alimentation de points d'eau pour le bétail ?).

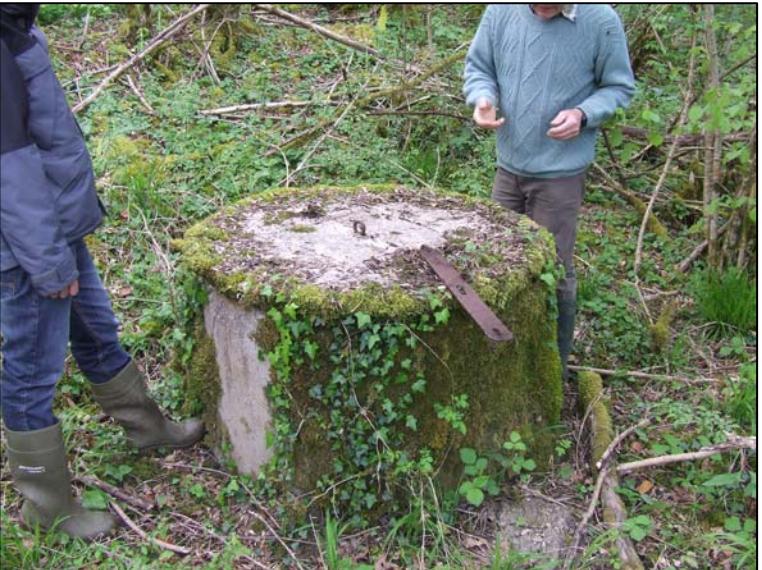
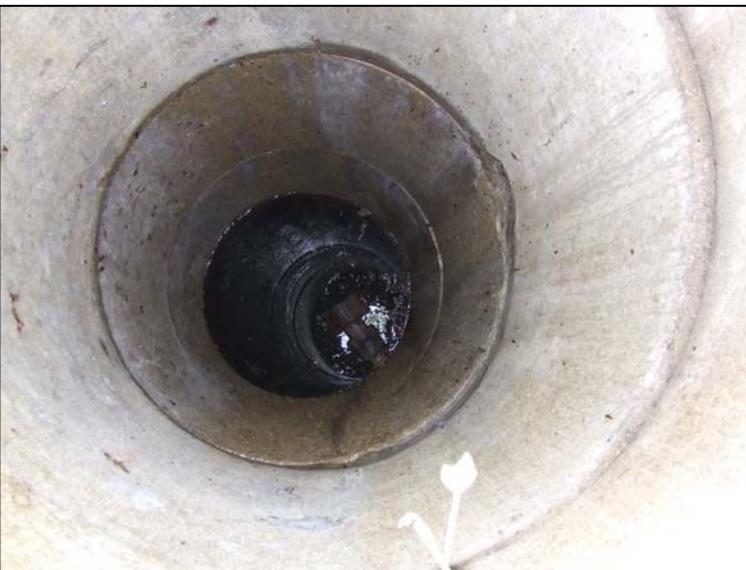
Captage « Forêt Ouest »

Il est situé à 80 m environ à l'Ouest du captage forêt Est, sur la même courbe de niveau, dans une zone fortement humide, à une quinzaine de mètre à l'aval de la limite d'affleurement des calcaires. L'implantation de ce captage telle qu'elle figure dans l'étude préalable est erronée. Il s'agit d'un puits constitué de buses de béton de 1 m de diamètre, profond de 5,4 m, et dépassant du sol de 0,7 m. D'après les déblais environnants, il a été creusé dans les argiles noires du Lias. La crépine de départ est située à 4 m de profondeur, elle est munie d'une crépine. L'ouvrage est fermé par une plaque en béton, non étanche, maintenue par une barre de verrouillage non cadenassée. Lors de l'étude préalable, SAFEGE a noté la présence d'arrivées d'eau par les joints des buses béton. A la date de ma visite, aucune arrivée d'eau n'était visible. Compte tenu du

contexte géologique, cet ouvrage se rempli probablement par le haut, avec des eaux circulants à faible profondeur, voire à la surface du sol.

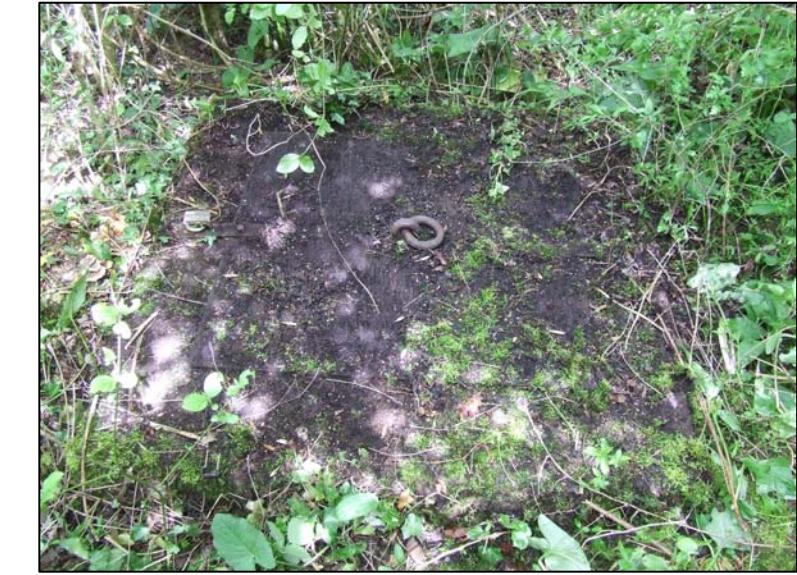
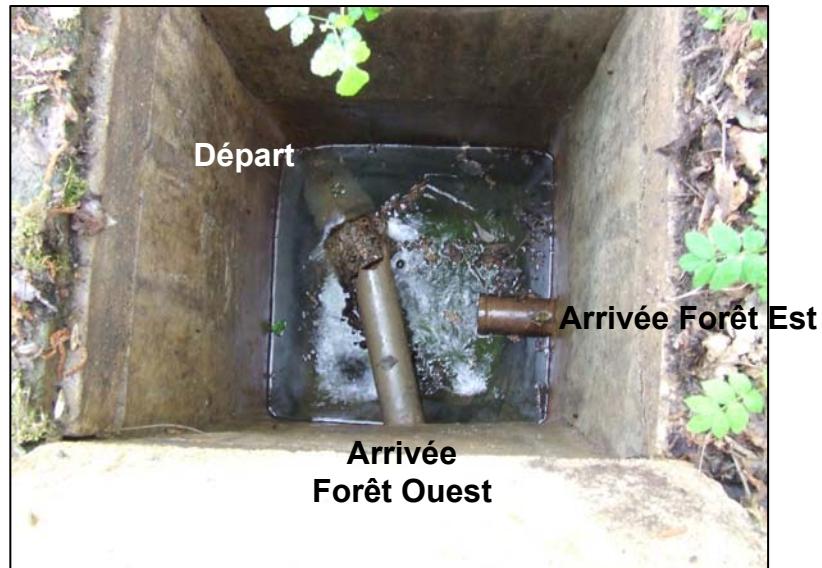
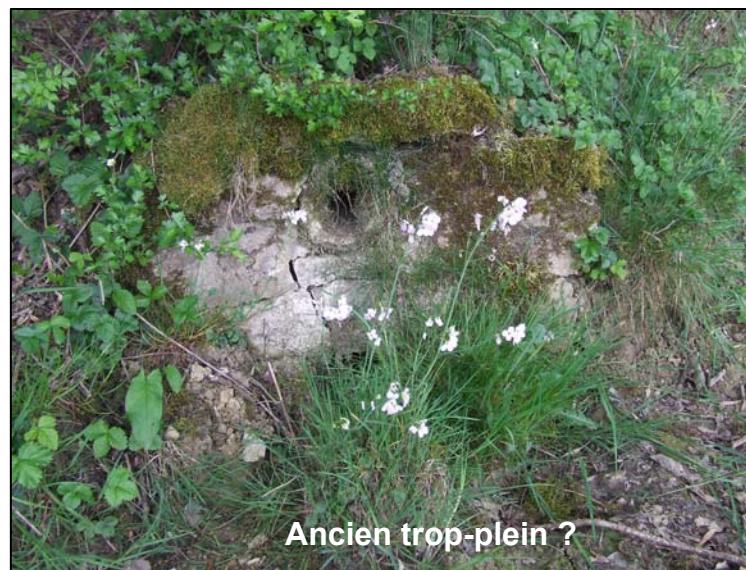
Regard jonction aval

Le regard de jonction aval est situé à 130 m à l'aval des captages de Montagne-sous-Larey, et à une quarantaine de mètres à l'Ouest du chemin rural N°4. Il est fermé par une plaque en tôle striée non étanche, cadenassée, placée au ras du sol. Il rassemble les eaux en provenance des captages de Montagne-sous-Larey d'une part et de Forêt d'autre part. La conduite de départ est munie d'une crêpine. Le regard est muni d'un trop-plein dont la sortie n'a pas été localisée. A la date de ma visite, un écoulement était visible à la conduite en provenance des captages de Montagne-sous-Larey. En revanche, la conduite en provenance des captages de Forêt ne coulait pas, ou très peu.

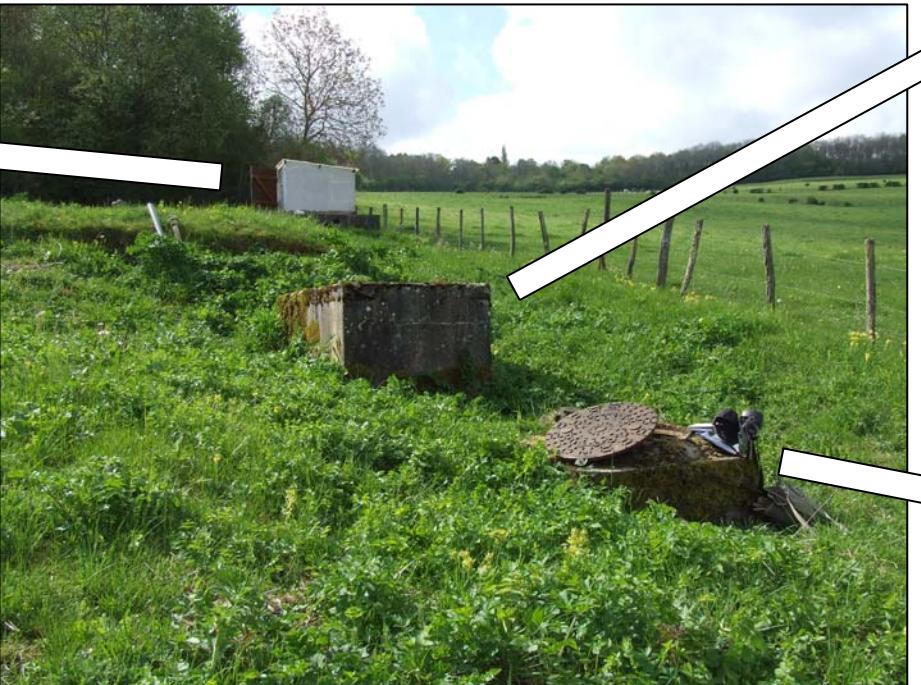
Réservoir

Le réservoir de Mussy la Fosse est un réservoir semi-enterré de 100 m³, situé à 250 m environ au Sud du village, le long du chemin rural N°4, à une altitude de 320 m. Il est alimenté gravitairement.

- ✓ Réalisation d'un diagnostic du rôle et du fonctionnement des différents organes situés en aval.

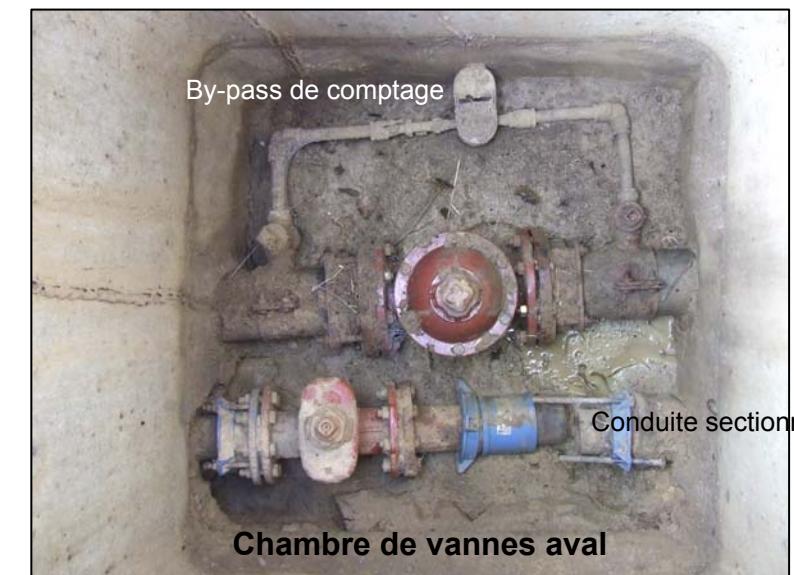
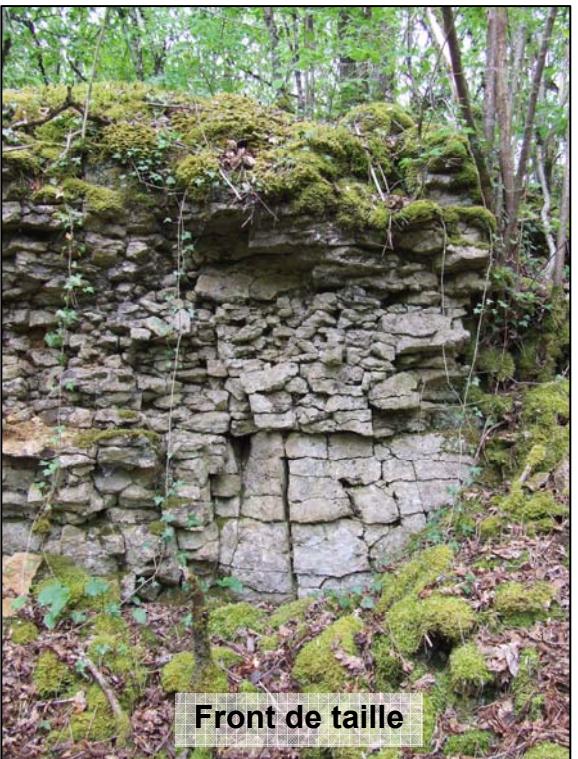
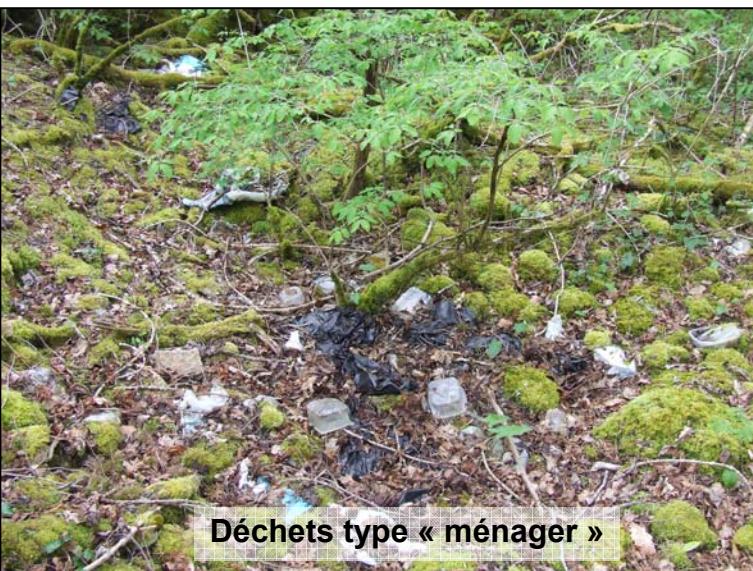
Chambre de vannes amont

A l'aval du réservoir, on note la présence de trois regards. Deux sont des chambres de vannes à l'intérieur desquelles la fonction de chaque organe n'est pas bien identifiée. Le troisième recueille les eaux de trop plein du système de désinfection et probablement la vidange du réservoir.
