Protection d'un captage privé à Sossey-sur-Brionne

Source de la Ferme de l'Epinois

Avis et propositions de l'hydrogéologue agréé

Décembre 2019

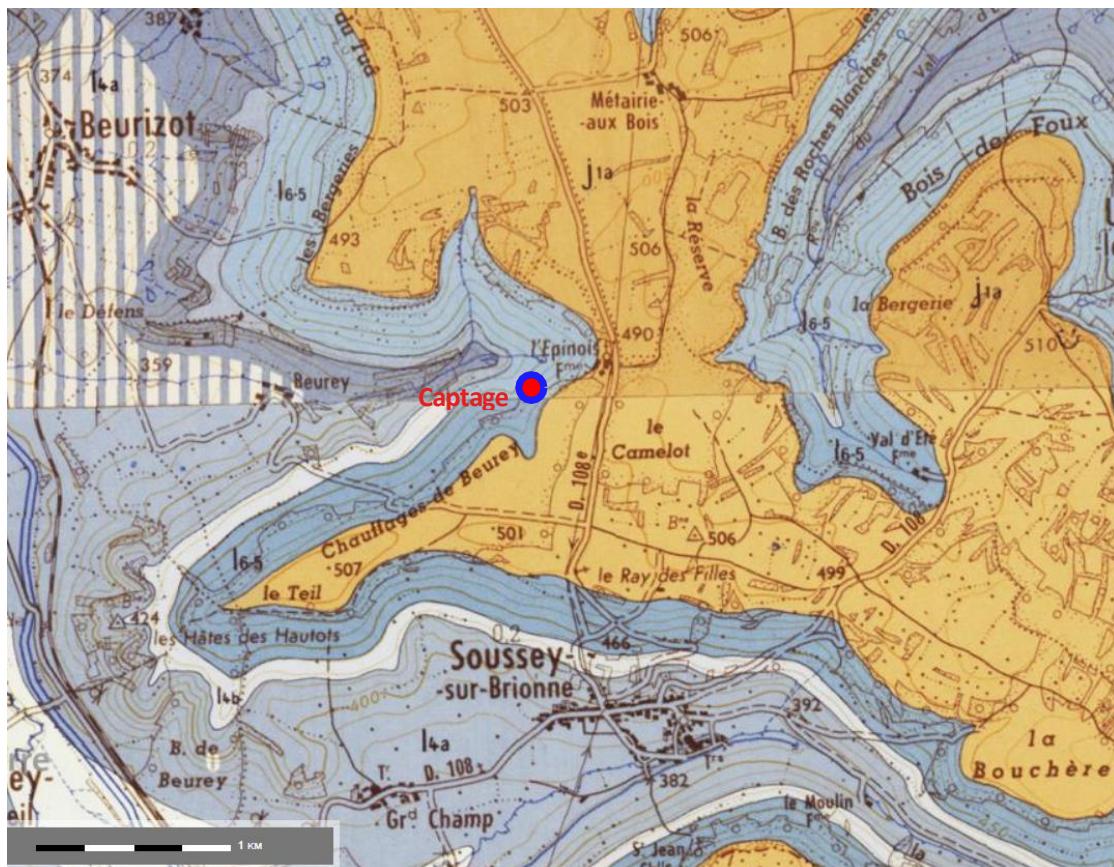
Le secteur de Sousse-sur-Brionne se situe dans la région des plateaux de l'Auxois caractérisés par une série carbonatée tabulaire du Jurassique inférieur et moyen.

Cette série est constituée des marnes du Lias à la base, surmontée par les calcaires du Dogger (Bajocien inférieur et moyen). L'ensemble n'est pas tectonisé mais il est profondément entaillé par la vallée de la Brenne à l'est et celle de l'Armançon à l'ouest.

La source de la ferme de l'Epinois émerge d'une zone d'éboulis à quelques mètres en contre-bas d'une falaise rocheuse, à l'interface entre les calcaires aquifères du Dogger et les marnes imperméables du Lias (aquiclude). Dans ce type de contexte, les circulations d'eau se font dans les fissures qui affectent la matrice calcaire.

Figure 2 : Extrait des cartes géologiques au 1/50000 de Semur en Auxois et Pouilly en Auxois

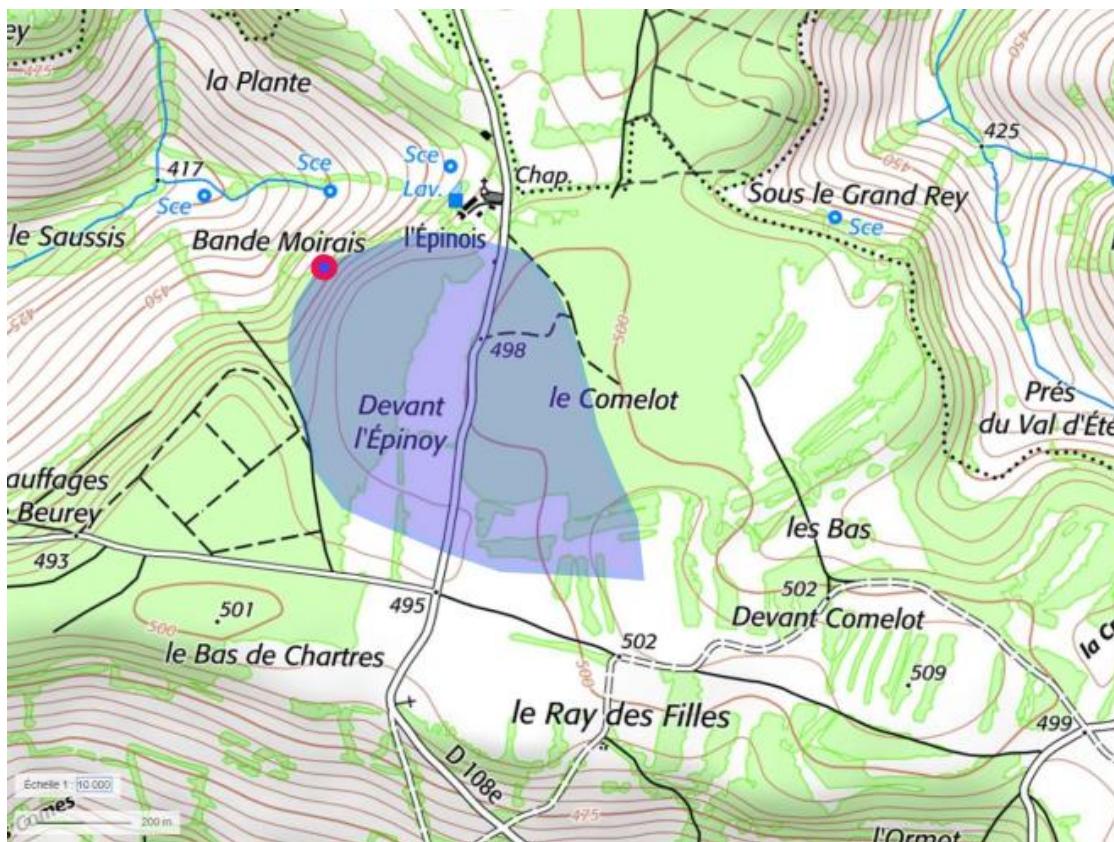
Compte-tenu de la structure tabulaire de la série et de l'absence de faille pouvant mettre en relation différents niveaux aquifères, on peut estimer que le bassin d'alimentation de la source correspond au bassin versant topographique.

Ainsi, si l'on prend en compte l'existence d'autres sources et de vallées sèches qui témoignent d'écoulements anciens, on peut considérer que le bassin d'alimentation apparent de la source couvre une surface d'environ 35 ha entre l'Epinois, le Comelot et Devant l'Epinois.

Figure 3 : Extension du bassin d'alimentation apparent de la source

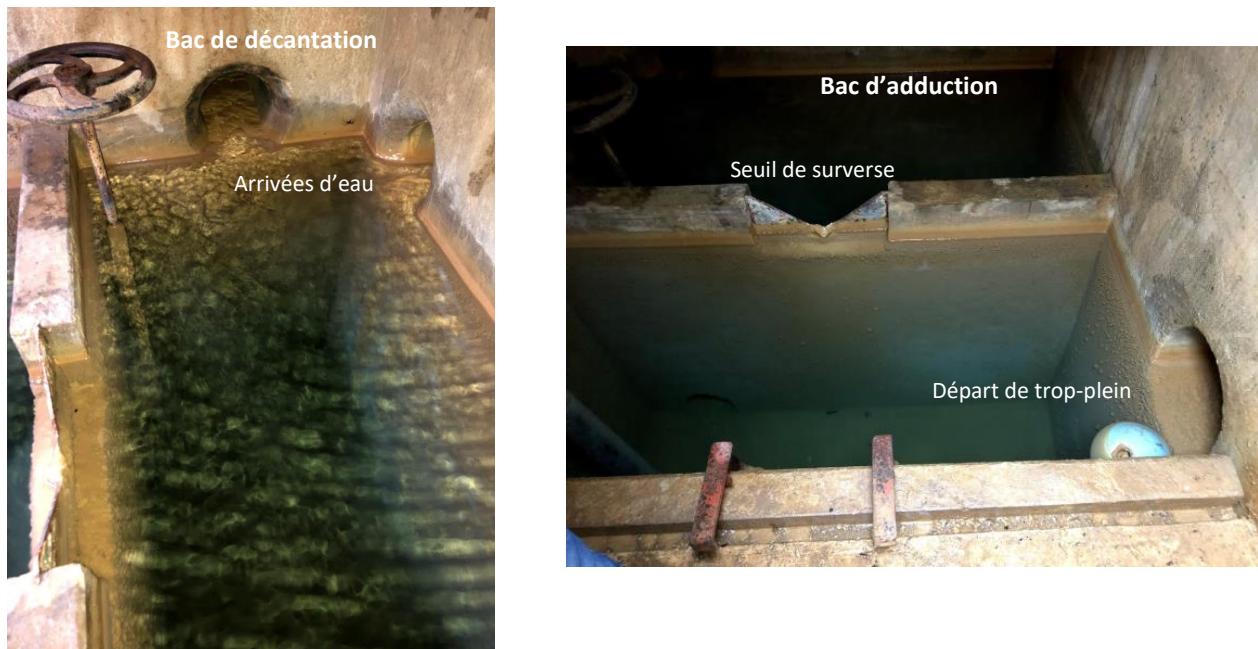
L'ouvrage de captage est de très bonne conception et son état général est très bon. Aucune trace d'infiltration depuis l'extérieur n'a été constatée.

Il est constitué d'un premier bac de décantation qui recueille les eaux de la source par deux arrivées distinctes. Un second bac alimenté par surverse depuis le premier bac par un seuil en « V » accueille une pompe immergée qui achemine l'eau en direction de l'Epinois.

Le second bac est équipé d'un trop-plein qui déverse l'eau à l'extérieur de l'ouvrage à quelques mètres en aval.

Figure 4 : Vues intérieures du captage

Ensuite, les bacs de décantation et d'adduction sont séparés par une paroi percée d'une ouverture à la base et équipée d'une vanne. En fonctionnement normal, la vanne doit être fermée pour que l'eau passe du premier bac vers le second par surverse afin de bénéficier de l'effet de décantation avant d'être acheminée vers l'Epinois. La décantation permet d'éliminer une grande partie de la turbidité qui est préjudiciable à l'efficacité des dispositifs de désinfection quels qu'ils soient (chloration comprise). Ainsi, il sera nécessaire de s'assurer du bon fonctionnement de la vanne et en cas de dysfonctionnement, la mise en place d'une plaque amovible pourra être envisagée.

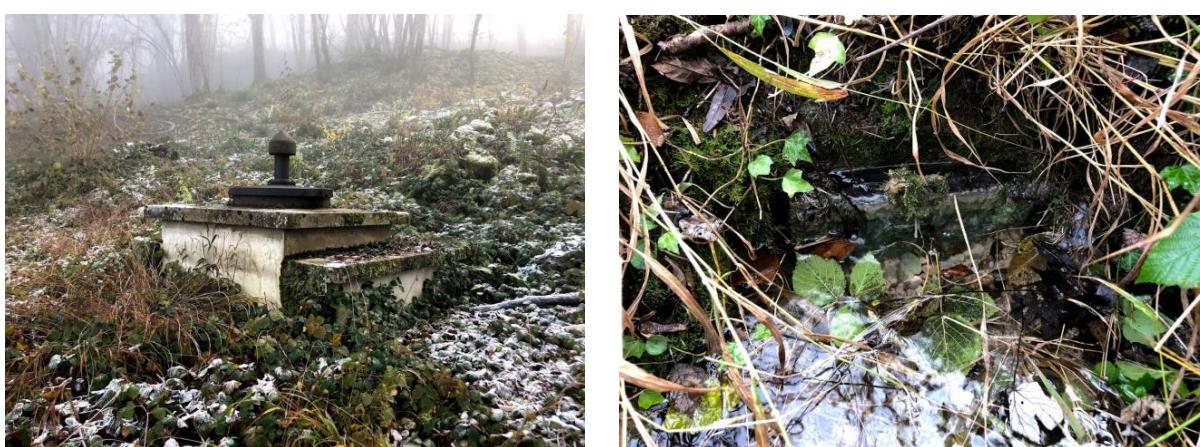
Le captage est recouvert d'une dalle béton et d'un capot en fonte de type « Foug » verrouillable et équipé d'une cheminée d'aération.

Figure 5 : Vues extérieures du captage

Tout d'abord, pour s'assurer de son intégrité et de sa longévité, il est nécessaire de bien dégager la dalle supérieure qui est en partie recouverte de terre et de ronces.

Enfin, il sera nécessaire de dégager la sortie de trop-plein (cf. photo de droite en figure 5) afin de pouvoir faciliter l'écoulement de l'eau et surtout de pouvoir l'équiper d'une grille qui empêchera l'intrusion de la petite faune dans le captage.

Enfin, il sera nécessaire que le capot d'accès à l'intérieur du captage soit verrouillé, au minimum avec le dispositif de fermeture existant et au mieux avec un dispositif cadenassable. De plus, la grille de trop-plein qu'il est nécessaire d'installer devra être maintenue en bon état et l'écoulement de ce trop-plein devra être entretenu afin qu'il soit permanent pour éviter les stagnations d'eau à proximité du captage.

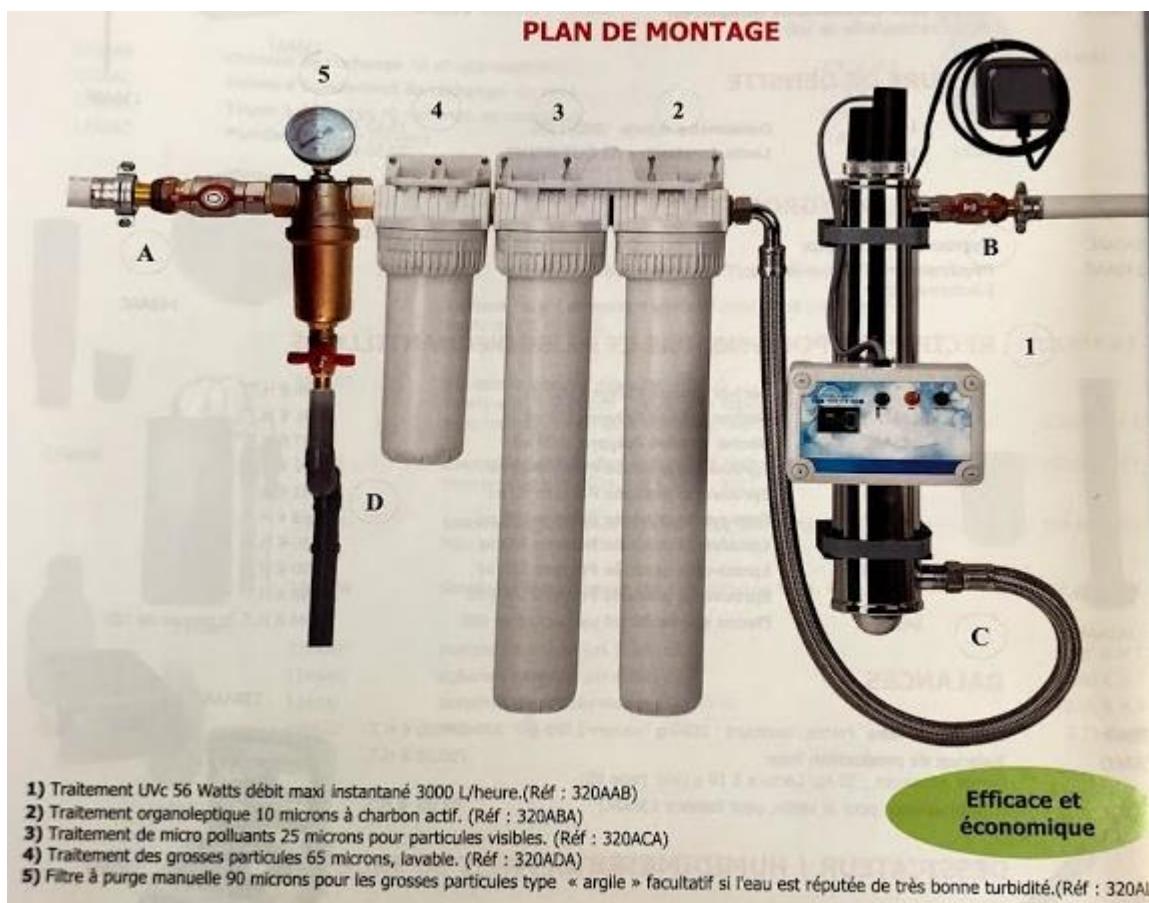
Pour son habitation et l'atelier de fromagerie, Madame Thivet prévoit la mise en place d'un dispositif de traitement composé de filtres (cartouches + charbon actif) et d'une lampe UV pour la désinfection de l'eau.

Figure 6 : Principe du dispositif de traitement prévu

Il est indispensable que l'eau prélevée soit traitée avant d'être consommée. Ainsi, chaque foyer devra disposer d'un système de désinfection afin d'éliminer les bactéries présentes dans les eaux brutes. Le fonctionnement des dispositifs mis en place devra être vérifié régulièrement afin de s'assurer de leur efficacité.

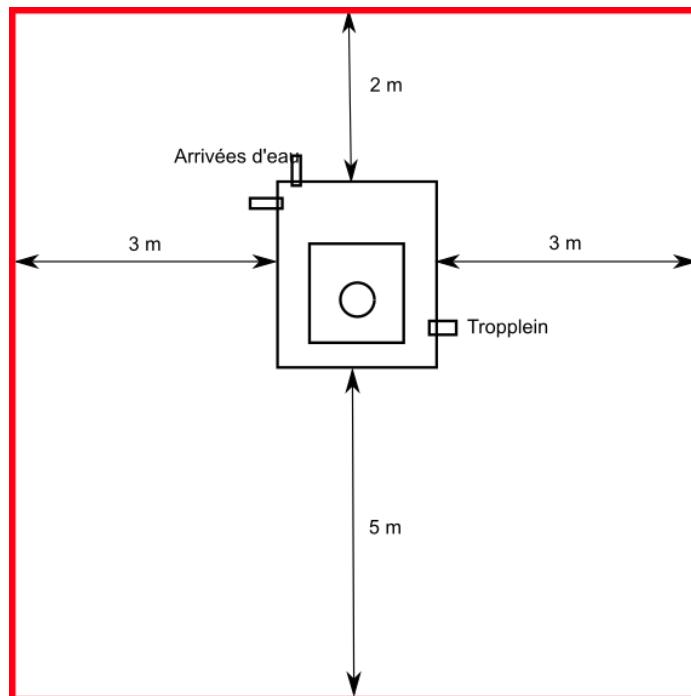
Ce périmètre, de forme rectangulaire, devra inclure la sortie du trop-plein et s'adapter à la topographie du site.

Figure 7 : Extension du périmètre de protection immédiate

Pour protéger le captage le plus efficacement possible, il est nécessaire de matérialiser un périmètre de protection immédiate (PPI) à l'intérieur duquel toutes les activités en dehors de celles liées à l'exploitation de l'ouvrage sont interdites.

Ce périmètre devra être régulièrement entretenu mécaniquement et l'usage de produits phytosanitaires sera proscrit.

Les bois qui sont actuellement déposés à proximité de l'ouvrage et qui seront dans l'emprise du PPI seront retirés.

Pour le matérialiser, je propose la mise en place de 5 rangs de barbelés selon la géométrie suivante.

Dans la mesure où cet ouvrage n'est pas fréquemment visité, il est nécessaire d'abattre les arbres qui pourraient chuter et détériorer la maçonnerie.

Un contrôle régulier de l'intégrité de la clôture devra être réalisé.
