RAPPORT HYDROGEOLOGIQUE

**Concernant la protection du forage privé
de la Ferme du Sainans, appartenant à Monsieur Tiraboschi**

Février 2009

**Dossier de demande d'Autorisation Préfectorale
préalable à la distribution d'eau potable à partir d'un forage privé**

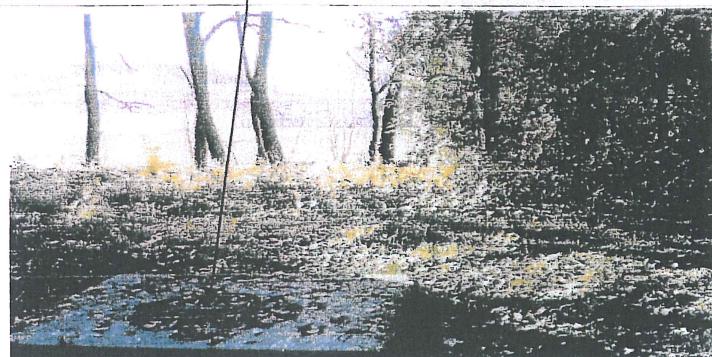
1) Situation du captage en lisière de la zone forestière (vue de la ferme)

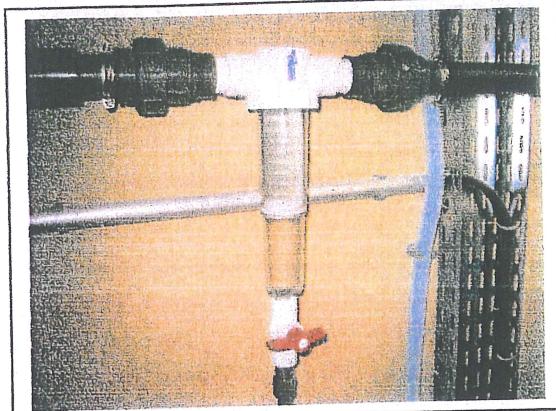
Les installations de pompage s'insèrent dans un regard enterré, fermé par une plaque en fonte, mais non clôturé. (Voir photographies annexées)

3) Vue du regard en tête de captage avec système de pompage et d'évacuation

La plaque en fonte obturant le regard d'accès au système de pompage devra être cadenassée.

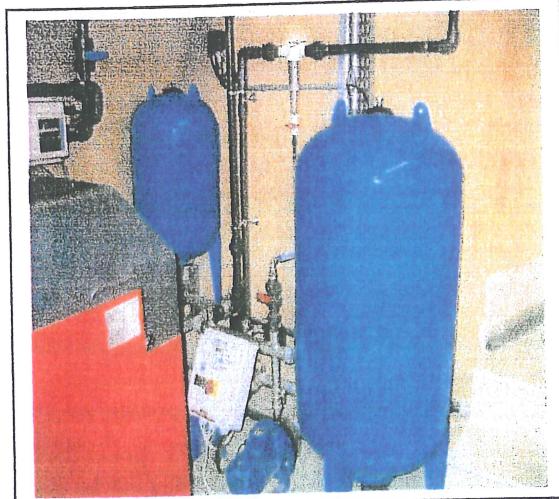
Unité de stockage
