## COMMUNE DE SARRAGEOIS (25)

### AVIS HYDROGEOLOGIQUE SUR LA MISE EN PLACE DES PERIMETRES DE PROTECTION DE LA SOURCE DE PERTUY

*Avis d'hydrogéologue agréé en matière d'hygiène publique*

Août 2002

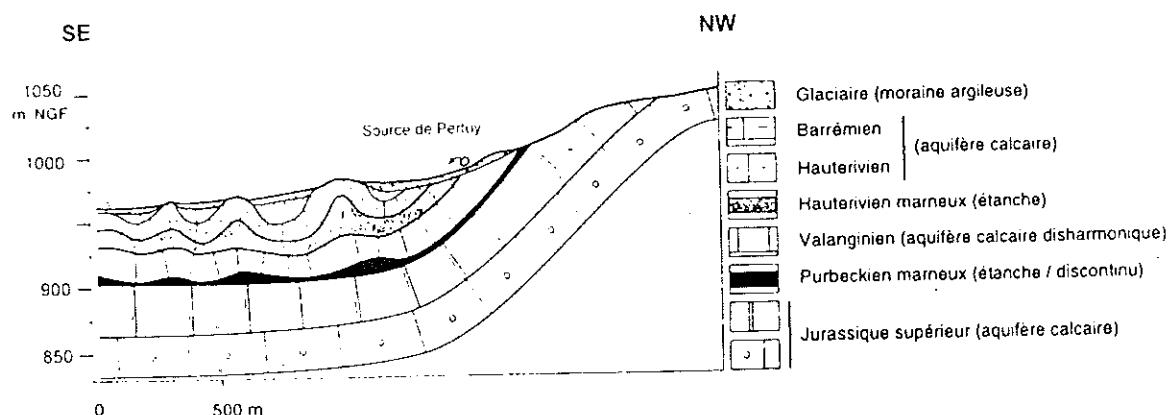
**Figure 2 : Coupe géologique schématique du secteur**

Le cœur du synclinal est constitué par des terrains d'âge crétacé inférieur, alternativement marneux et calcaires. Ils forment des petits replis disharmoniques reconnaissables dans le paysage par des barres calcaires séparées par de petites combes, toutes d'orientation identique à la structure synclinale principale (**Figure 2**).

Cette entité structurale est composée des formations géologiques suivantes, de bas en haut :

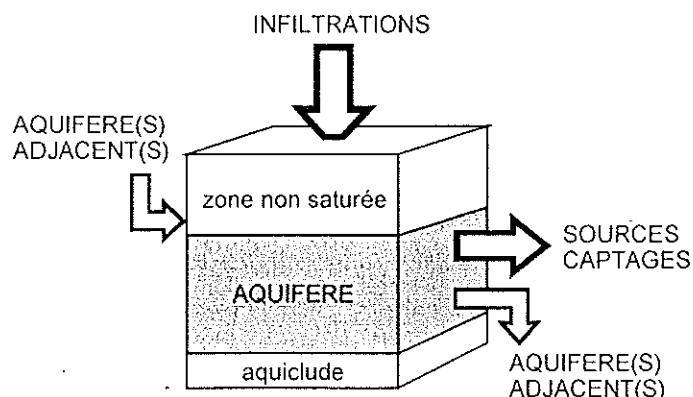
Figure 3 : Schéma de fonctionnement d'un aquifère

Un système aquifère peut être grossièrement schématisé comme un réservoir pouvant posséder une ou plusieurs entrées, et une ou plusieurs sorties (Figure 3). L'entrée se fait essentiellement par l'infiltration des eaux météoriques, mais elle peut également être le fait des apports d'un aquifère voisin ou des pertes d'une rivière.

La sortie (ou exutoire) est constituée par une ou plusieurs sources. Tout ce qui transite par un exutoire sort du système aquifère. Des échanges avec des aquifères connexes sont également possibles.

Une unité aquifère est donc caractérisée, d'une part, par un milieu perméable contenant l'eau souterraine (aquifère), sur un niveau imperméable (aquiclude) et, d'autre part, par un régime dynamique, fonction des caractéristiques des deux milieux.

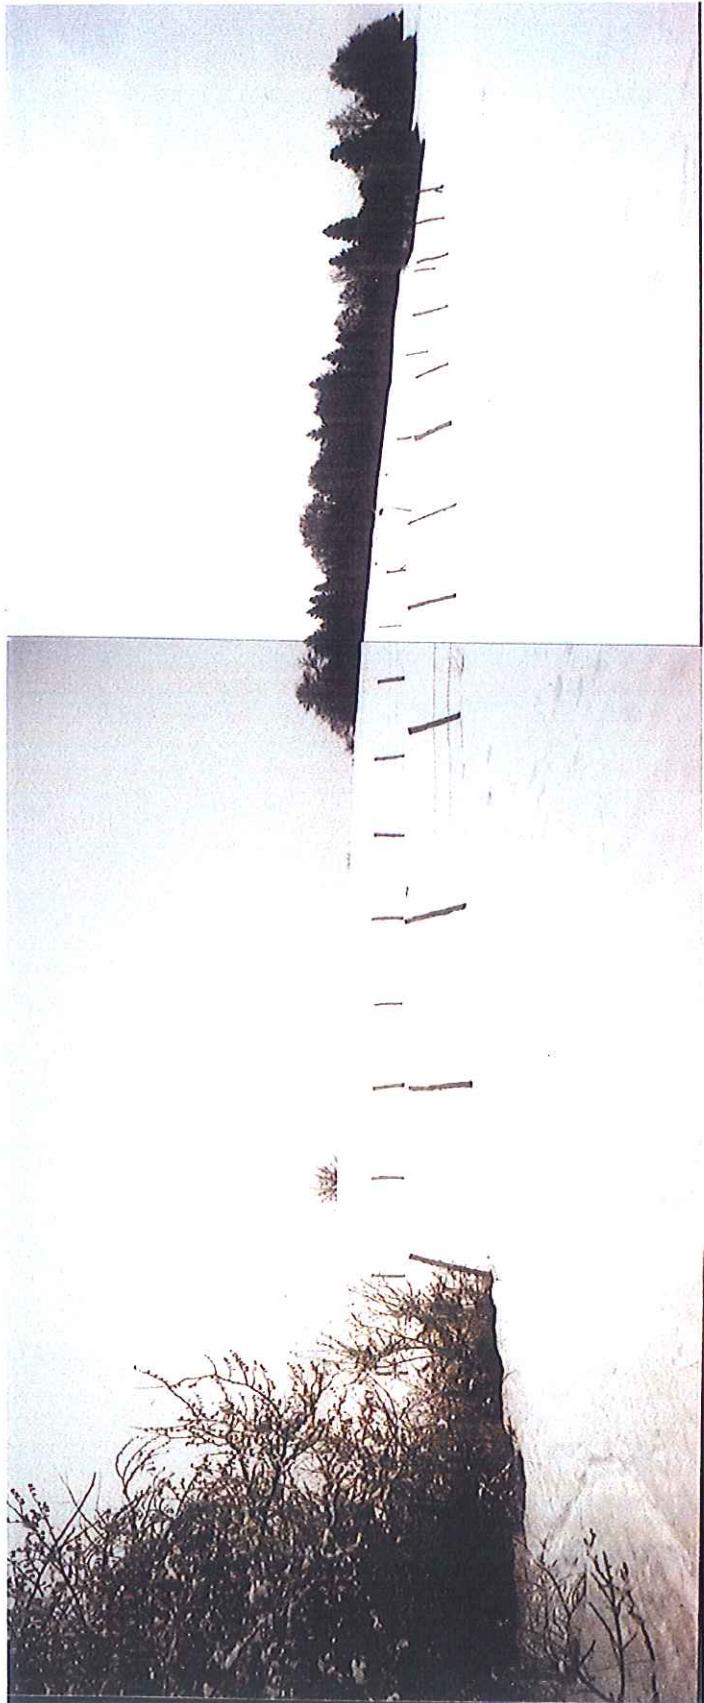
Actuellement, la zone de captage supposée est délimitée par une clôture de fils barbelés empêchant ainsi toute activité dans cette zone à forte sensibilité (**Annexe 1**).

Zone d'émergence clôturée de la source de Pertuy

Par contre, aucun travaux ne toucheront la zone d'émergence des sources (zone humide actuellement délimitée par une clôture) à conserver dans l'état actuel.

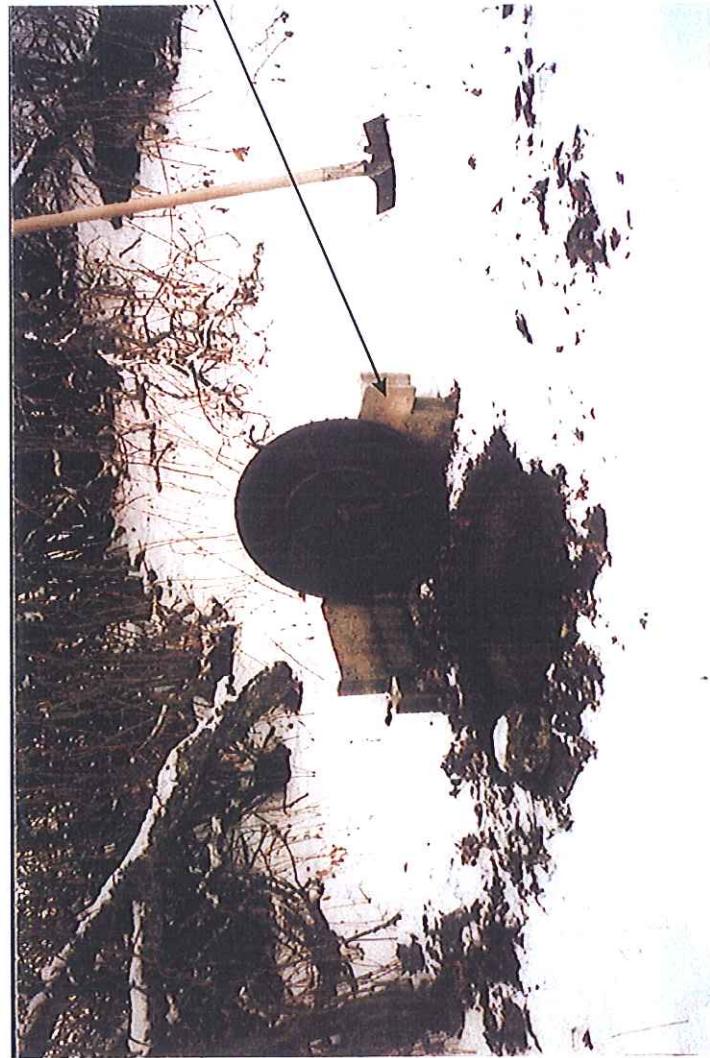
L'ouvrage de captage (datant de 1912), visible au ras du sol en bordure d'un chemin, est caractérisé par une chambre de collecte carrée de 1 m de côté et de 1 m de profondeur.

La protection de cet ouvrage est réalisée par une plaque en fonte au ras du sol avec une ouverture au centre et sans système de fermeture. Un petit muret sur les côtés Nord-Ouest et Sud-Ouest est censé empêcher, en période pluvieuse, la pénétration des eaux de ruissellement superficielles directement dans l'ouvrage (**Annexe 1**). Aucune clôture ne protège l'accès à cet ouvrage.

Captage de la source de Pertuy  
en bordure de chemin.  
Ouvrage au ras du sol

Petit muret de protection  
contre les eaux de  
ruissellement

**La réalisation de travaux de rénovation sur les ouvrages de captage sera nécessaire :**

- réfection de la chambre de collecte et en particulier rehausse de l'ouvrage, mise en place d'un capot avec fermeture à clé et aération ;
- réalisation d'un aménagement adapté autour de l'ouvrage (murets, fossés, drainage,...) afin d'éviter l'infiltration et la stagnation d'eau superficielle vers la chambre de captage ;
- abandon et fermeture des 2 arrivées secondaires dont les origines sont inconnues ;
- remplacement de la conduite principale entre le captage et la zone humide ;
- mise en place d'une clôture de protection autour de tous les ouvrages de captage depuis la chambre de collecte jusqu'à la zone humide correspondant à l'émergence des sources.

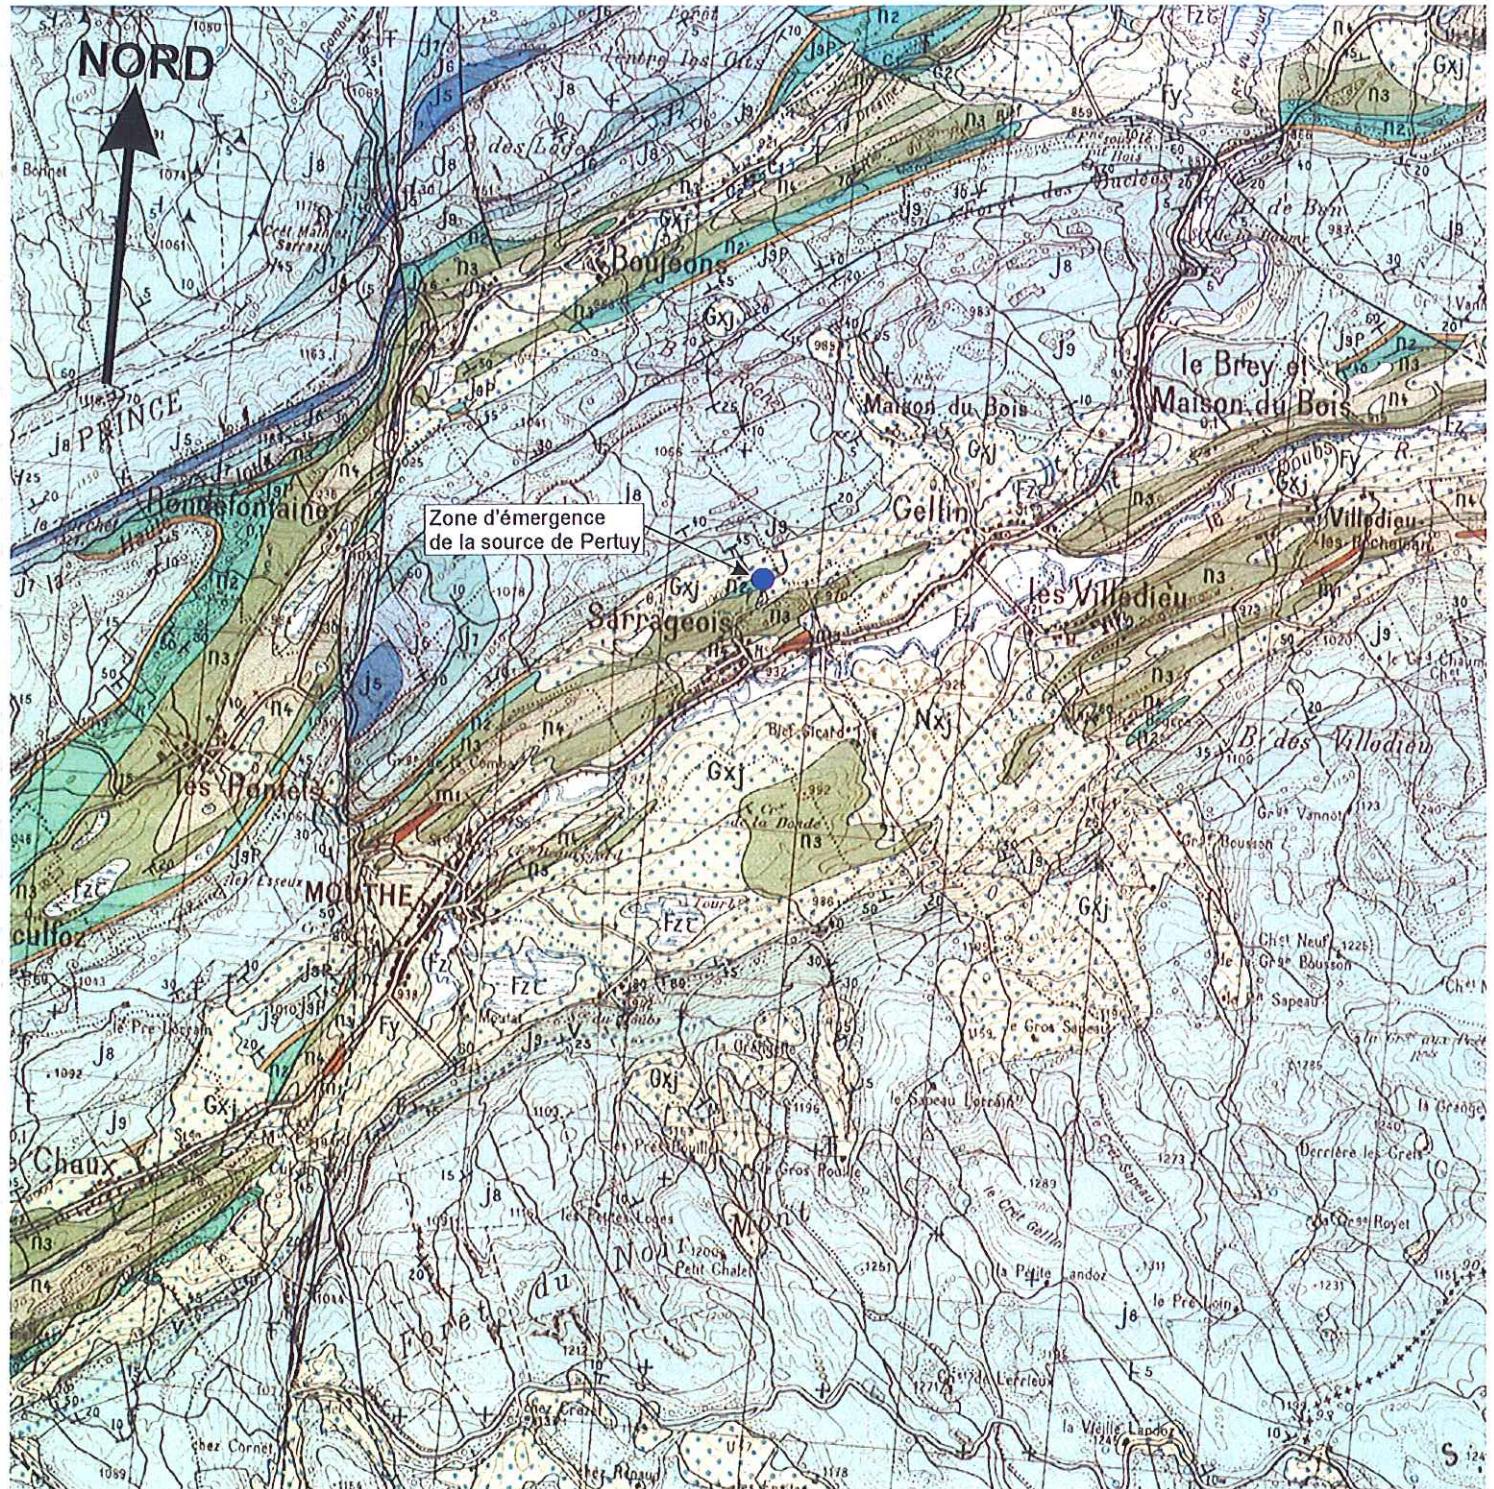
Extrait de la carte géologique de Mouthe (1943)

Géologiquement, le secteur d'étude fait partie de l'entité structurale de la Haute-Chaîne du Jura et plus précisément du synclinal (pli en creux) de Mouthe-Métabief. Cette structure, d'orientation Nord-Est / Sud-Ouest, jouxte l'anticlinal du Mont-Risoux au Sud-Est qui fait frontière avec la Suisse (**Annexe 2**).

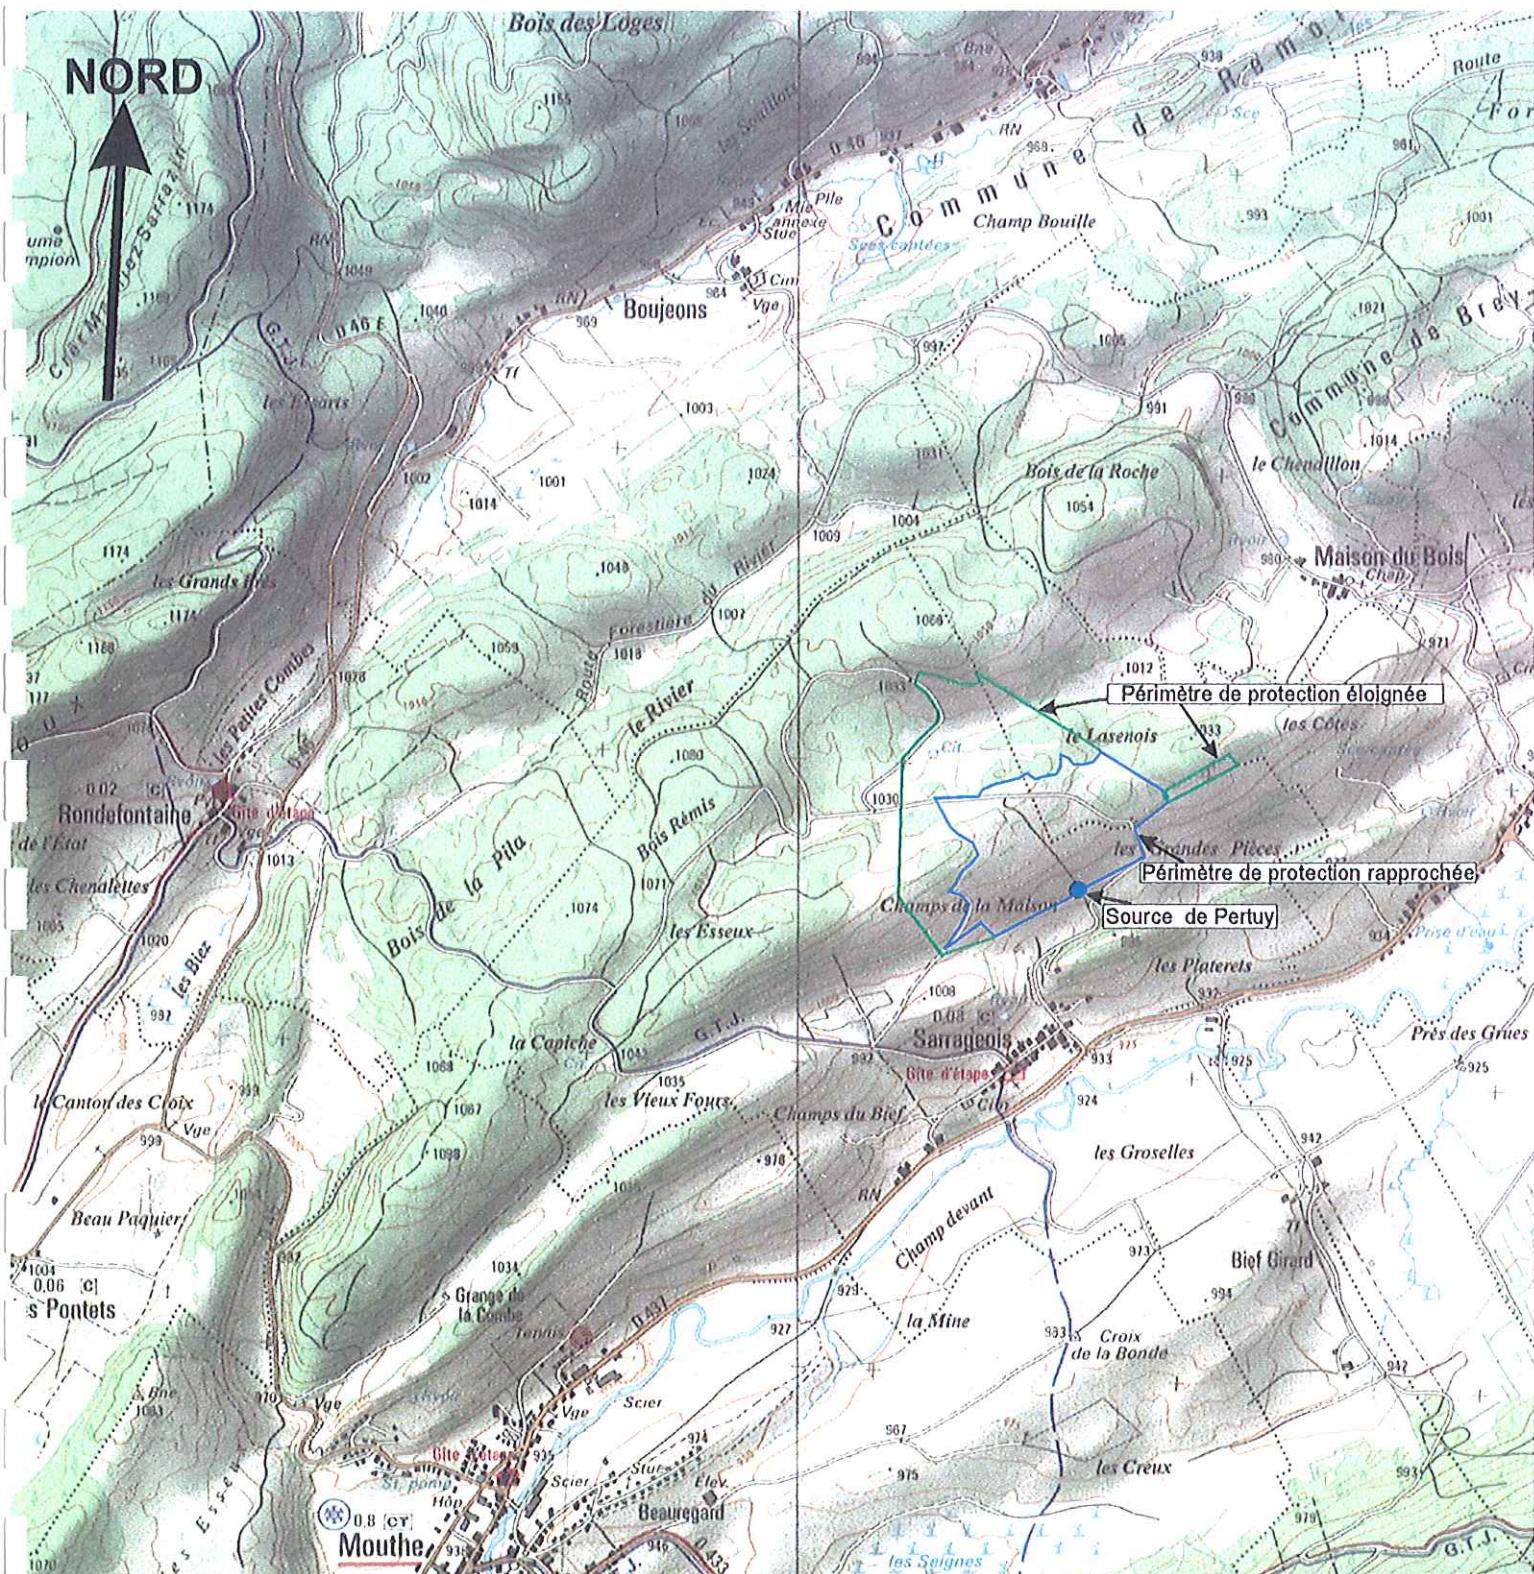
## ANNEXE 4 : DELIMITATION DES PERIMETRES DE PROTECTION SUR FOND TOPOGRAPHIQUE

Le périmètre de protection immédiate ne délimite actuellement que la zone d'émergence de la source (parcelle n°13 section ZB). Cette parcelle est clôturée. **Cette protection est insuffisante** puisqu'elle ne protège pas tous les ouvrages de captage et en l'occurrence la chambre de collecte en bordure de chemin (parcelle n°5).

Le périmètre de protection immédiate couvrira donc tous ces ouvrages (chambre de captage, zone d'émergence et canalisation entre les deux) et formera un rectangle de 80 m \* 30 m. **Au niveau de la zone d'émergence, sa limite amont et orientale sera augmentée de 10 m par rapport à la situation actuelle.**

Le périmètre de protection rapprochée sera délimitée de la manière suivante :

- limite Sud-Est : depuis le captage, elle traversera vers l'Est les parcelles n°14 et 15 et rejoindra l'angle du chemin n°16. A l'Ouest, la limite traversera la parcelle n°10b en son milieu ;

- limite Nord : elle coupera la parcelle n°22 pour rejoindre la parcelle n°23 et la longer puis elle suivra la limite communale entre Sarrageois et Gellin (limite matérialisée par des croix sur le plan cadastral fourni dans l'étude de vulnérabilité) jusqu'aux secteurs boisés de la parcelle n°131 ;

- limite Nord-Ouest : elle suivra la limite aval des secteurs boisés des parcelles n°131, 130, 129, 3c et rejoindra le chemin rural de Champ Derrière, qu'elle longera sur sa limite amont sur 170 m ;
