COMMUNE DES COMBES, HAMEAU DE REMONOT (25)

**AVIS HYDROGEOLOGIQUE SUR LA MISE EN PLACE DES
PERIMETRES DE PROTECTION DES SOURCES DE REMONOT**

Avis d'hydrogéologue agréé en matière d'hygiène publique

Avril 2003

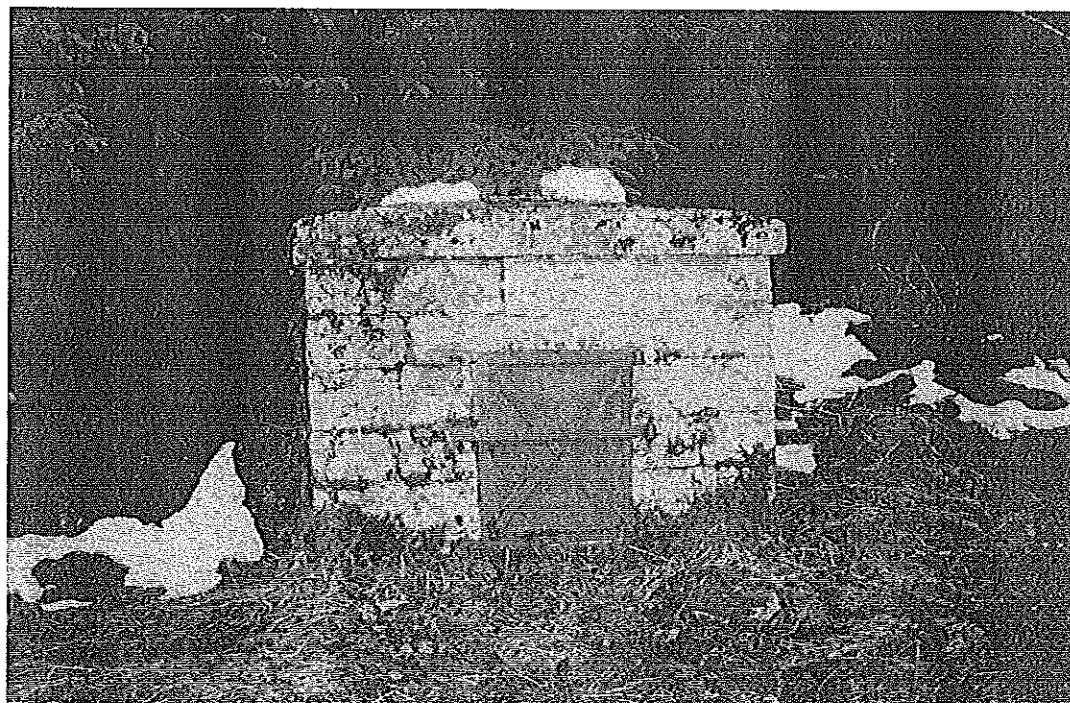
Il se présente sous la forme d'un ouvrage en pierre de taille placé à flanc de coteau, fermé par une porte métallique cadenassée (cf. photo de couverture). Il capte une venue d'eau dont l'origine n'est pas connue. La venue d'eau débouche dans l'ouvrage (dimensions intérieures $0.58 \times 0.45 \times 0.4$ m) par un drain maçonnerie situé dans le mur arrière (Annexe 1).

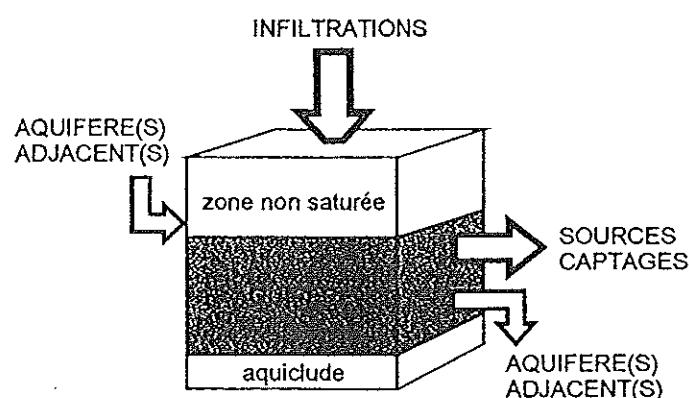
Figure 2 : Schéma de fonctionnement d'un aquifère

Un système aquifère peut être grossièrement schématisé comme un réservoir pouvant posséder une ou plusieurs entrées, et une ou plusieurs sorties (Figure 2). L'entrée se fait essentiellement par l'infiltration des eaux météoriques, mais elle peut également être le fait des apports d'un aquifère voisin ou des pertes d'une rivière.

La sortie (ou exutoire) est constituée par une ou plusieurs sources. Tout ce qui transite par un exutoire sort du système aquifère. Des échanges avec des aquifères connexes sont également possibles.

Une unité aquifère est donc caractérisée, d'une part, par un milieu perméable contenant l'eau souterraine (aquifère), sur un niveau imperméable (aquiclude) et, d'autre part, par un régime dynamique, fonction des caractéristiques des deux milieux.

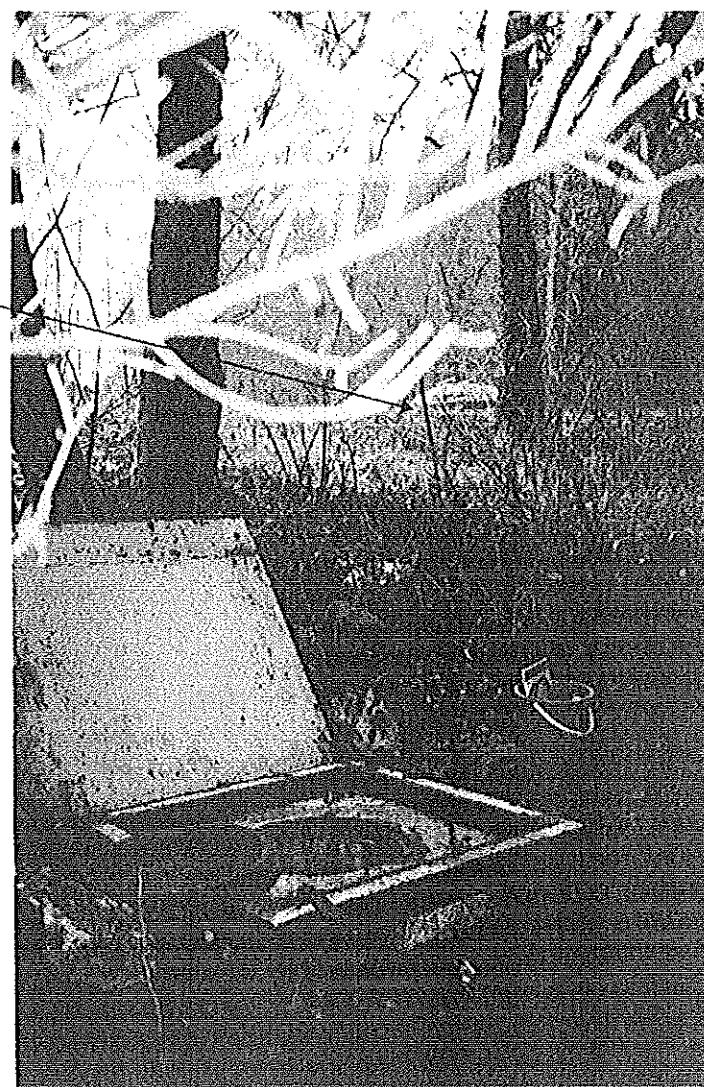
Captage Remonot Haut

L'ouvrage captant se présente sous la forme d'un regard en béton fermé par un tampon acier (non cadenassé), recouvert par une plaque en fer (Annexe 1). Il est situé au ras du sol et capte une venue d'eau débouchant dans l'ouvrage par une conduite béton courte (longueur inférieure au mètre). On observe au niveau de cette arrivée d'eau des queues de renard (racines de ligneux) et un léger dépôt de fines recouvre le fond de l'ouvrage.

Le captage est en lisière de bois. De gros arbres poussent juste au-dessus de l'ouvrage (à une distance de 1 à 1.5 m). La route est à environ 5 m au-dessus du captage (Annexe 1).

Route de Combe d'Abondance

La réalisation de travaux de rénovation sur l'ouvrage de captage ne sera pas nécessaire. En effet, étant donné le caractère superficiel de la venue d'eau captée, l'extrême vulnérabilité de l'ouvrage par rapport à la proximité de la route et ses faibles capacités de production (source quasiment à sec en étiage), ce point d'eau n'est pas protégeable et le captage sera abandonné du réseau AEP des Combes.

Il faudra donc stopper à court terme l'alimentation du captage Bas par les eaux du captage Haut. Il sera également nécessaire, du fait de l'abandon du captage Haut, de veiller à ce que celui-ci ne constitue pas un vecteur de pollution pour le captage Bas, via le talweg et ses éventuelles pertes.

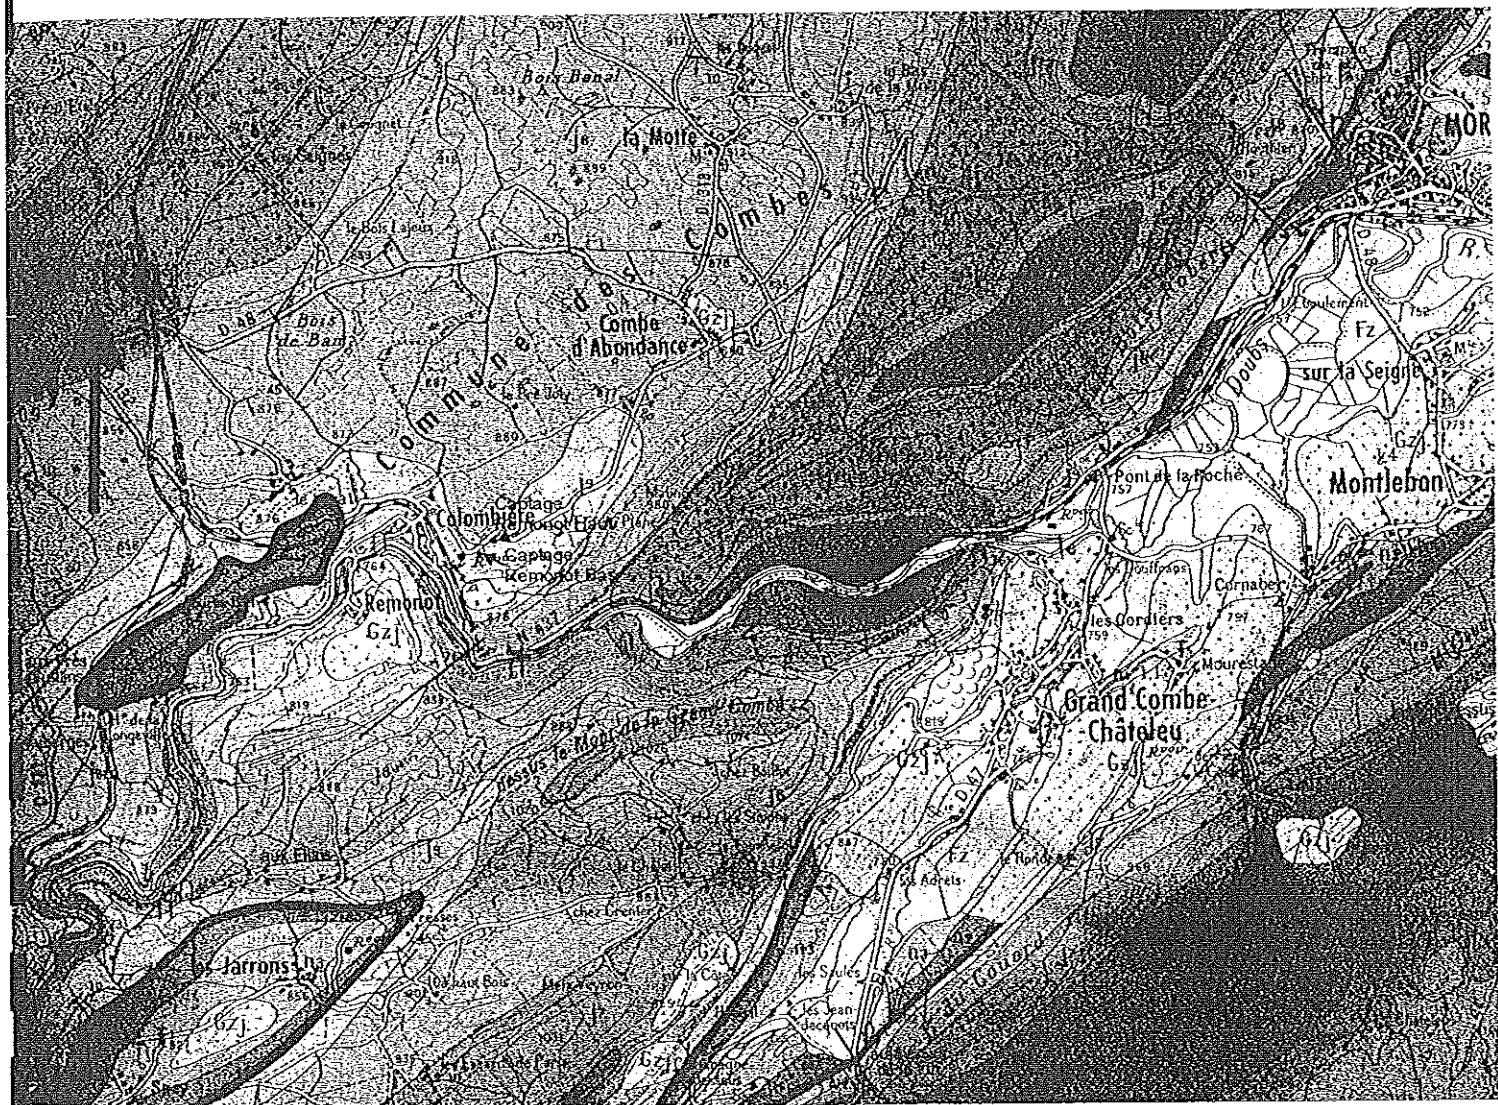
ANNEXE 2 : CONTEXTE GEOLOGIQUE

Ech : 1/50'000

Extrait de la carte géologique de Morteau

A l'aval de Remonot, la vallée du Doubs s'encaisse et s'oriente Nord-Sud dans la traversée de l'anticlinorium de la Corchère, limite Sud du plateau. Encore plus à l'aval, la rivière reprend une direction Sud-Est / Nord-Ouest en entrant dans la gouttière synclinal du val de Morteau (Annexe 2).
