Syndicat Intercommunal des Eaux de la Haute-Loue

Commune de CLERON - Doubs

Protection réglementaire du captage du hameau de NAHIN

Rapport hydrogéologique

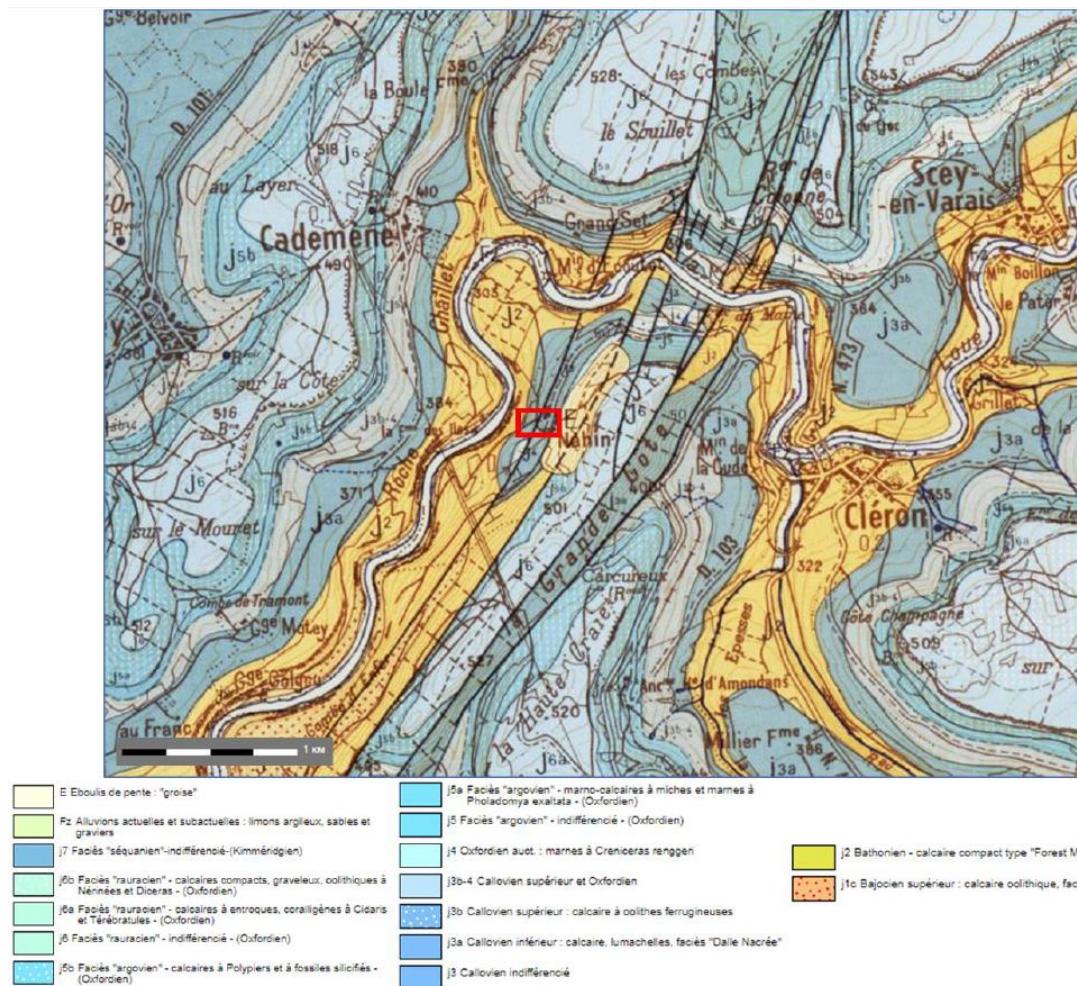
Figure 2 : Contexte géologique du site étudié, d'après la carte géologique de QUINGEY au 1/50 000ème (source : Infoterre)

Le hameau de Nahin est construit sur le deuxième plateau du massif du Jura, plateau dit "d'Ornans" ; les calcaires y sont prédominants et les circulations karstiques fréquentes. La source de Nahin, par contre, est issue du placage de formations superficielles sur lesquelles est construit le village ; à une profondeur difficile à préciser, on retrouve la partie sommitale des calcaires du Jurassique moyen (Callovien) affectés ici d'un pendage vers le NE et les marnes de l'Oxfordien qui les recouvrent ; une géologie complexe qui a nécessité la réalisation de trois traçages, réalisés en juin et décembre 2014 par le BE Caille :

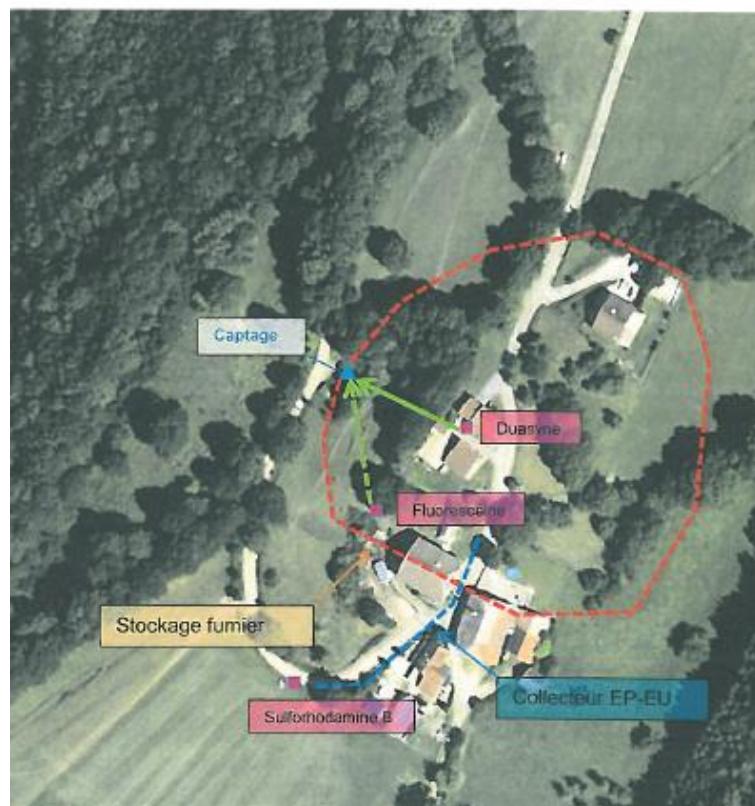
Figure 10 : Localisation des traçages et délimitation du bassin d'alimentation.

- n° 1 sur le fossé de collecte des eaux usées, au Sud, la sulforhodamine n'est pas réapparue,
- n° 2 sur le rejet de l'abreuvoir, au centre du hameau, la fluorescéine a été détectée à l'état de traces au captage,
- n° 3 sur un assainissement individuel au Nord, la Duasyne a été détectée au captage au bout de 15 jours soit une vitesse faible de 3 m/j.

Les vitesses mesurées, très lentes, permettent d'exclure un aquifère karstique, les eaux sont issues de dépôts de pente, colluvions, éboulis et groise, qui justifient les faibles vitesses mesurées des circulations souterraines, la régularité des débits et l'assez bonne qualité de la ressource en dehors d'épisodes pluvieux.

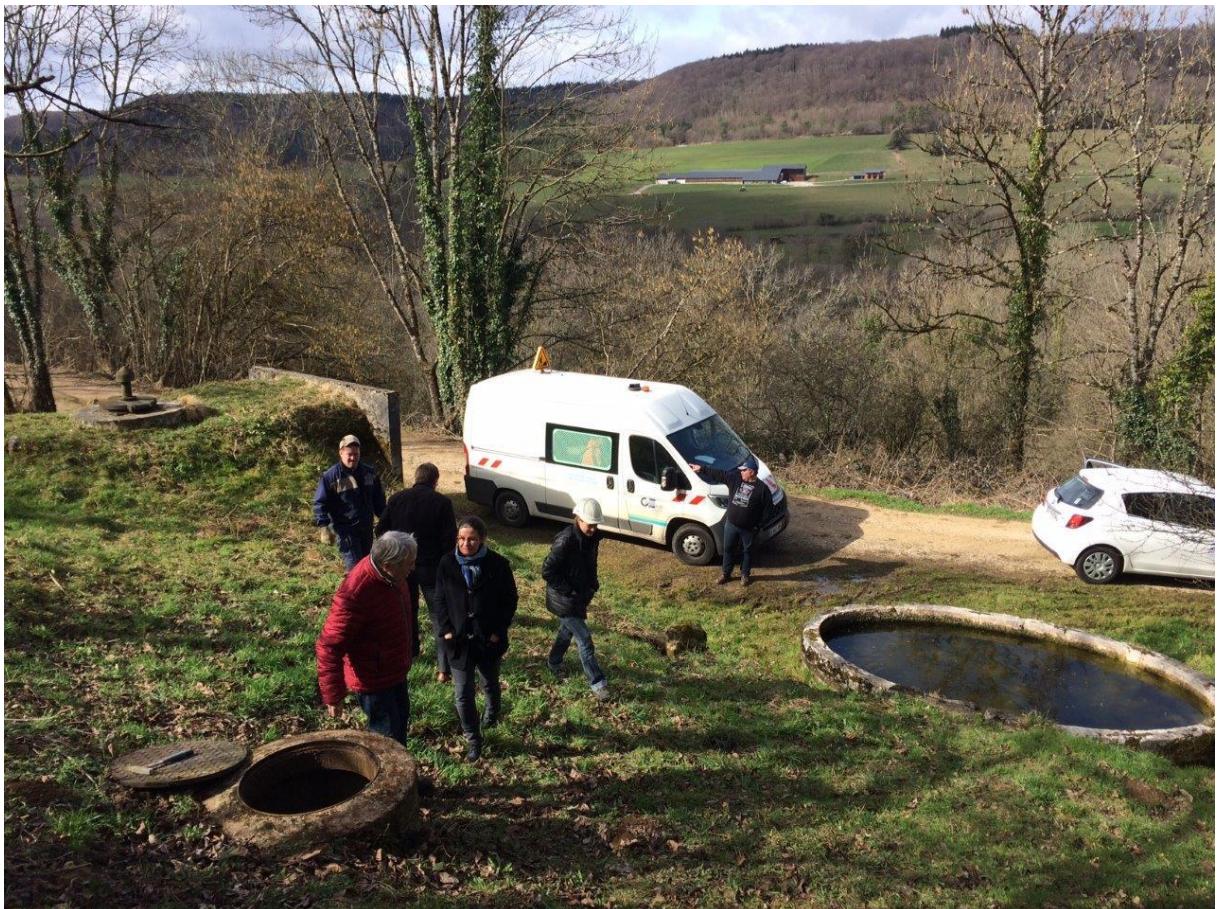
CAPTAGE DE NAHIN - Vue d'ensemble : captage, trop plein-fontaine, réservoir.

Le captage (voir photos) se situe à l'aval immédiat des habitations, à moins de 30 m pour la plus proche ; il est constitué d'une buse en béton de 0,75 m de profondeur reposant sur une dalle béton percée d'un trou qui débouche sur une chambre en béton banchée de 70 cm de profondeur, pour 40 cm de long et 27 cm de large. L'arrivée d'eau se fait depuis l'Est-Sud-Est, via un drain carré d'environ 20 cm x 20 cm également maçonner. Un passage caméra n'a pas dépassé 0,50 cm du fait de l'encombrement du canal par des racines. Contrairement à ce qui est dit, dans les différents rapports, nulle part n'apparaît un substratum calcaire dans l'ouvrage. Cet ouvrage est incomplet, il lui manque une partie décantation et une chambre des vannes.

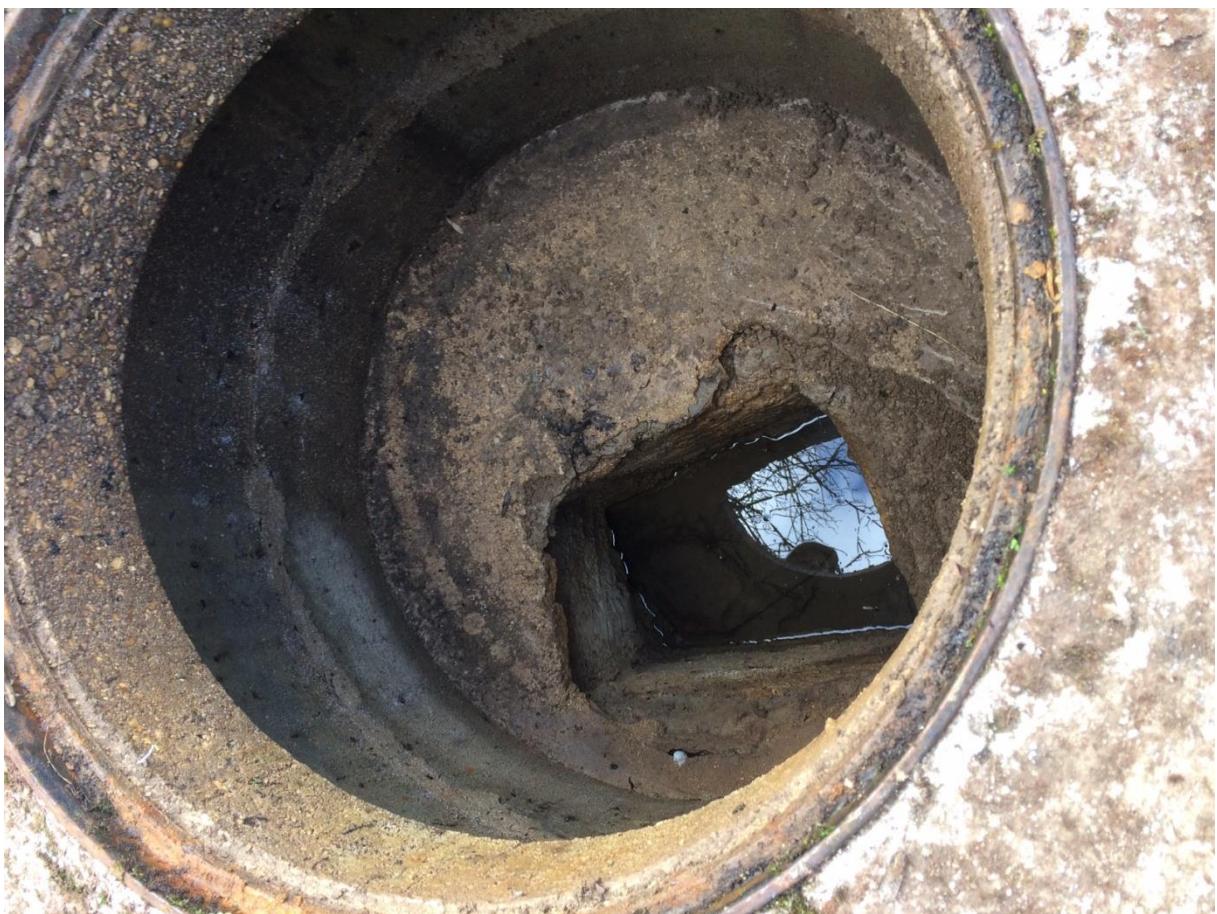
Le fond du captage est envasé, la ou les canalisations de sortie ne sont que partiellement visibles, l'eau stagne et le trop-plein vers le bassin n'est plus alimenté ; l'ouvrage est à améliorer par la mise en place d'un regard qui sera implanté au SW, entre l'ouvrage et le réservoir, il recevra :

CAPTAGE DE NAHIN - Vue intérieure

- un compartiment décantation,
- une chambre des vannes comprenant : un trop-plein, une vidange avec vanne et une canalisation avec vanne en direction du réservoir.

Enfin, un dispositif sera mis en place qui permettra de détourner les eaux vers le trop-plein lorsque le réservoir est plein.

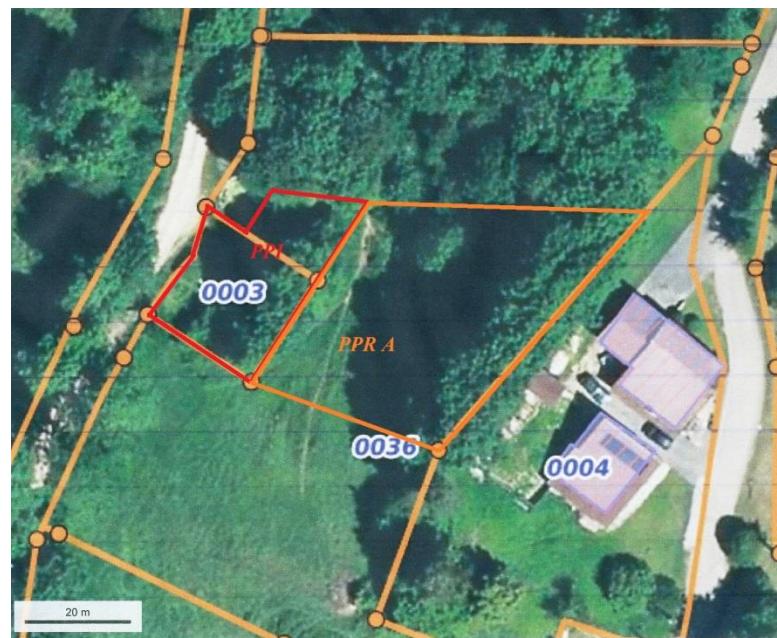
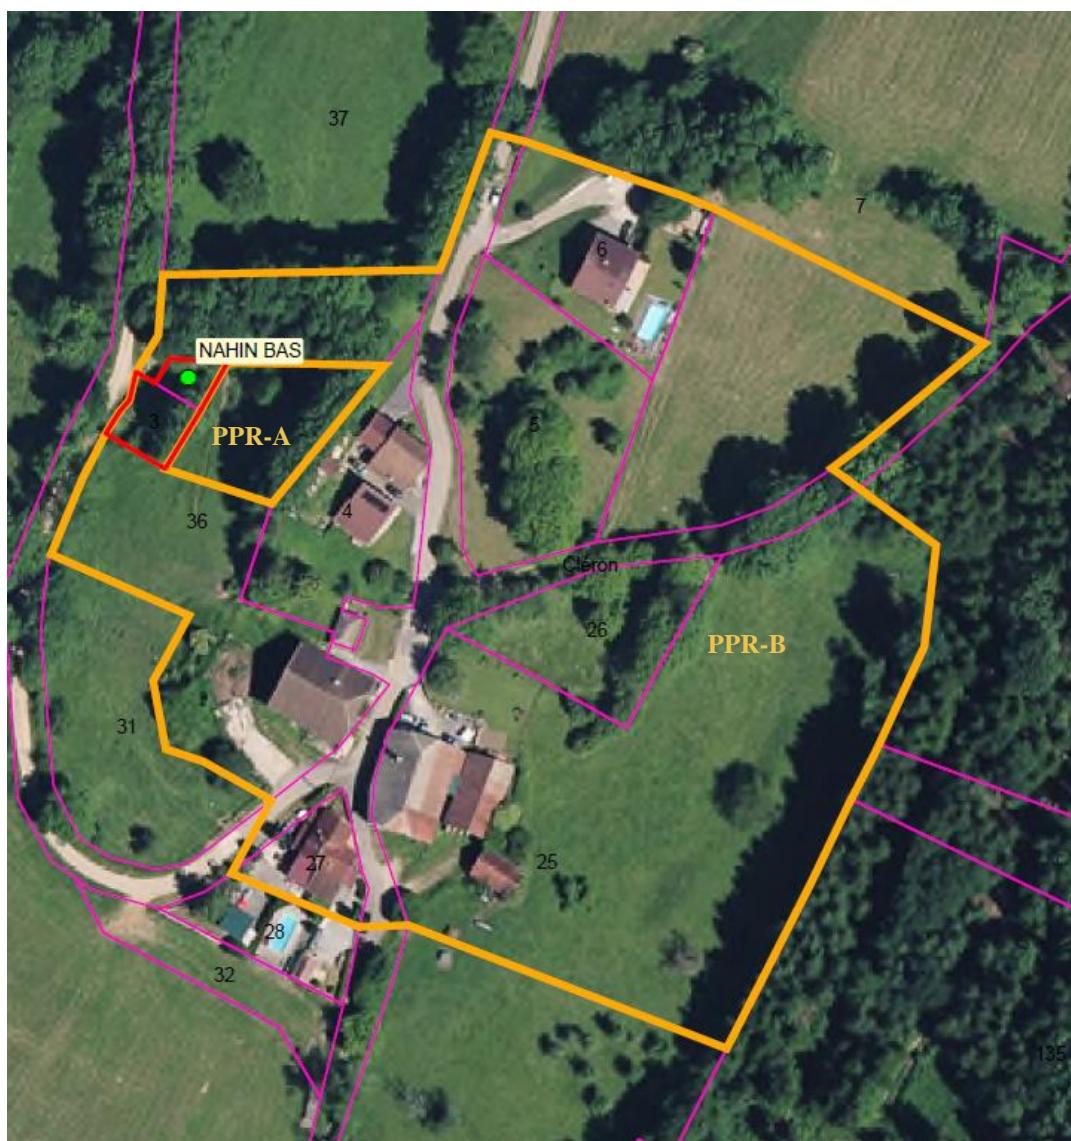
CAPTAGE DE NAHIN : périmètres de protection immédiate et rapprochée

Il sera constitué par la parcelle n° ZB 3 (réservoir) et une partie de la ZB 36, l'ensemble couvrira : le captage, le réservoir et les réseaux de collecte et de refoulement attenants ; la limite supérieure du PPI sera alignée sur la clôture existante à 4 m au dessus du captage (voir plan joint) pour une superficie totale d'environ 1,5 ares. Cette nouvelle parcelle deviendra propriété du SIEHL. Elle sera clôturée et fermée à clef, aucune activité autre que celles consacrées au service de l'eau ne sera tolérée, elle sera régulièrement entretenue. Le captage devra être équipé d'un capot type Foug.

Il sera constitué de deux unités distinctes : un PPR A pour la zone la plus sensible et un PPR B qui correspond au bassin d'alimentation plus lointain.

Consacré à la protection de la qualité de la ressource, l'ensemble s'étendra sur les parcelles ZB 3, 4, 5, 6, 7 Sud, 25 Nord, 26, 27 et 36. Cette surface, d'environ 2 ha, couvrira l'ensemble de la surface estimée du Bassin d'Alimentation du Captage (BAC).
