COMMUNE DE MONTGESOYE - Doubs

Protection réglementaire du captage "Barillot"

Rapport hydrogéologique

MONTGESOYE – Captage Barillot

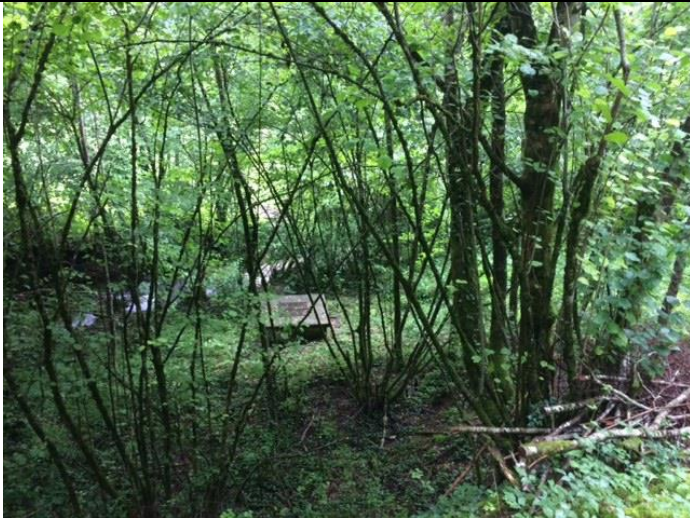
Le ruisseau et le puits vus depuis la piste

Le captage se situe en rive gauche du ruisseau de Vaux, à environ 200 m à l'aval du captage de Vaux, il est connecté à la station de pompage par une canalisation indépendante de 230 m de longueur, parallèle à celle de la source de Vaux. Il est constitué d'un puits carré de 0,87 m de côté et 2,5 m de profondeur. Cet ouvrage est alimenté par un drain de section carrée de 30 cm x 0,30 cm, de 2,5 m de longueur mesurée alimenté par un tuyau en grès de 8 cm de diamètre, de longueur inconnue. L'ouvrage est coiffé d'une rehausse hors-sol de 0,50 m de hauteur équipée d'un trou d'homme fermé par un capot métallique cadenassé.

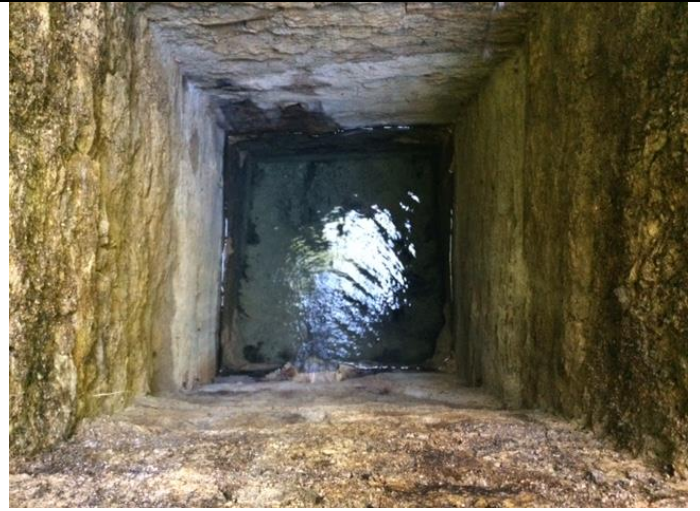
Le puits de captage vu de l'intérieur

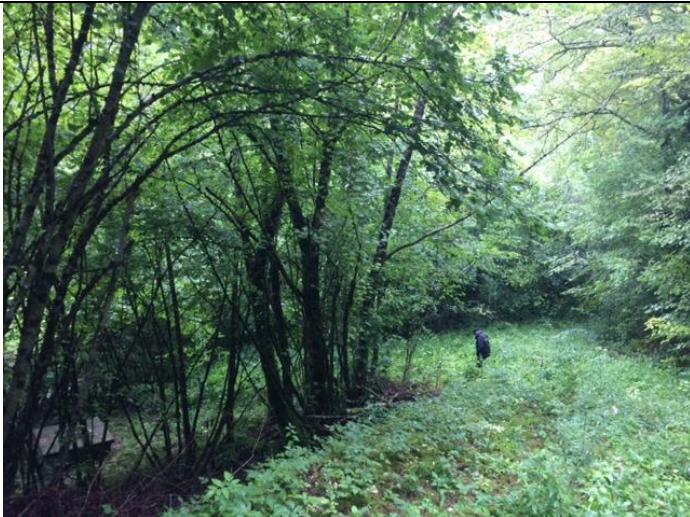
L'accès au captage

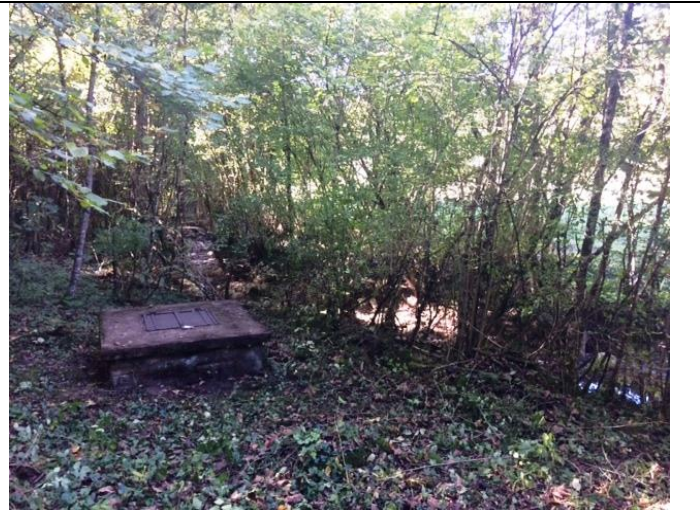
La rive gauche du ruisseau de Vaux

L'eau est issue des alluvions du ruisseau de Vaux ; un traçage ancien (Reilé 1997), laissait un doute quant à la présence, dans les alluvions, d'un drain d'alimentation de l'ouvrage ; une prospection à la pelle mécanique, le 19 juillet 2019, n'a pas confirmé cette hypothèse mais a vérifié la présence d'une nappe d'accompagnement de faible épaisseur, en rive gauche du ruisseau de Vaux.

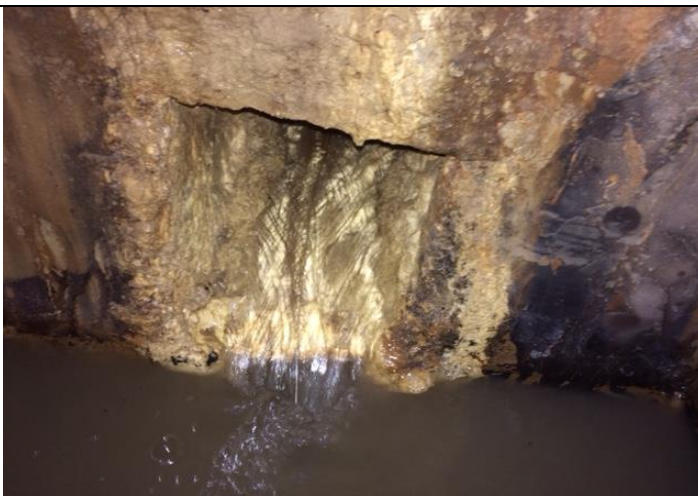
Le drain d'alimentation de l'ouvrage

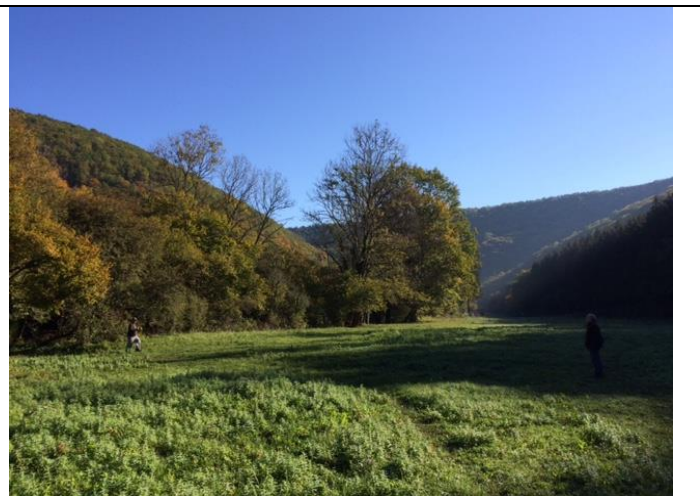
La vallée du ruisseau de Vaux, à l'amont

Le ruisseau de Vaux entaille profondément le plateau d'Ornans supporté par les calcaires du Jurassique supérieur, il coule sur les marnes de l'Oxfordien ; dans l'étroite vallée, à l'amont du village, se développe une plaine, d'environ 50 m de large qui recèle une formation alluviale de faible épaisseur (2,5 m), la hauteur noyée ne dépasse pas quelques décimètres, la vitesse d'écoulement a été mesurée à 1,4 m/h.

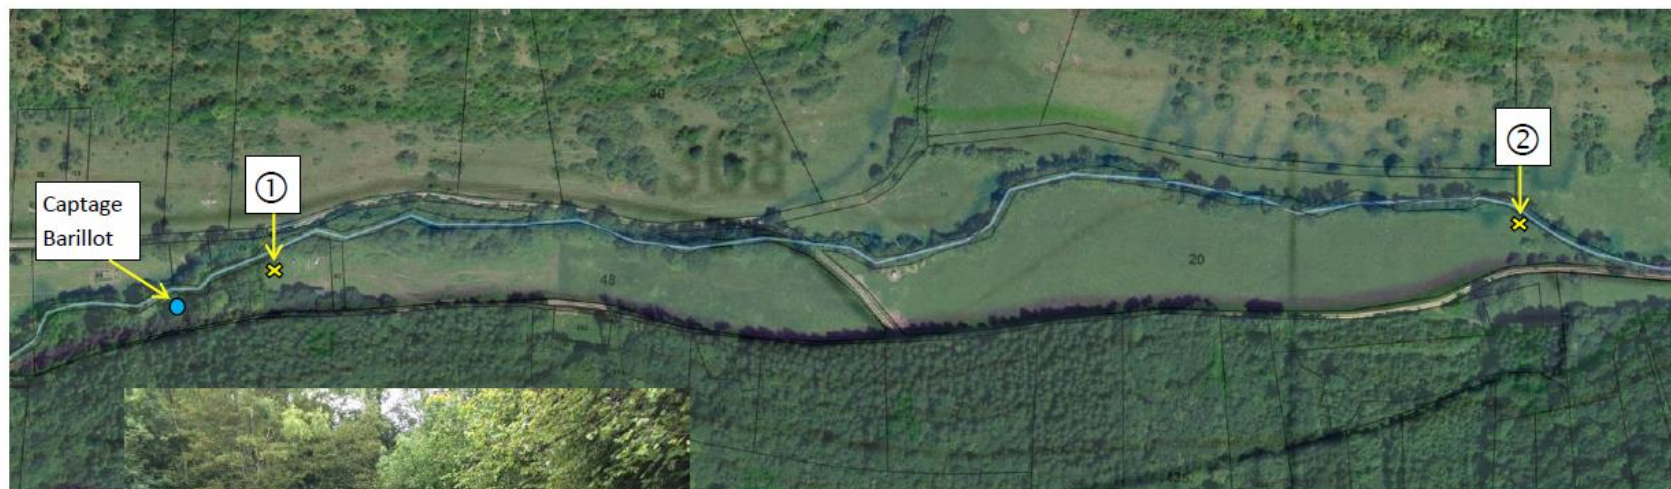
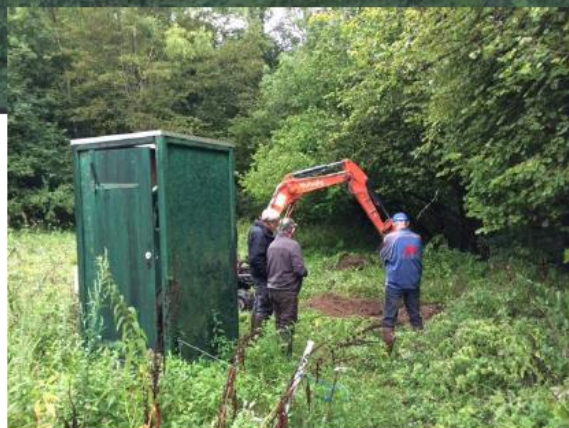
Recherche du drain éventuel du captage - 20/08/2019

➤ Réalisation de 2 fouilles à la minipelle :

- 1) Dans la prairie en amont proche du captage et selon les indications du sourcier
- 2) Dans la prairie en amont éloigné du captage, à l'endroit où le sourcier ne repère plus rien (Hypothèse d'un ancien captage à cet endroit)

- Aucun drain n'a été mis en évidence
- La détection du sourcier pourrait être associée à l'ancien lit du ruisseau
- Le captage est donc a priori directement alimenté par les alluvions du ruisseau.
- M. Mettetal, hydrogéologue désigné sur ce dossier, rendra un avis sur les mesures de protection à mettre en place.

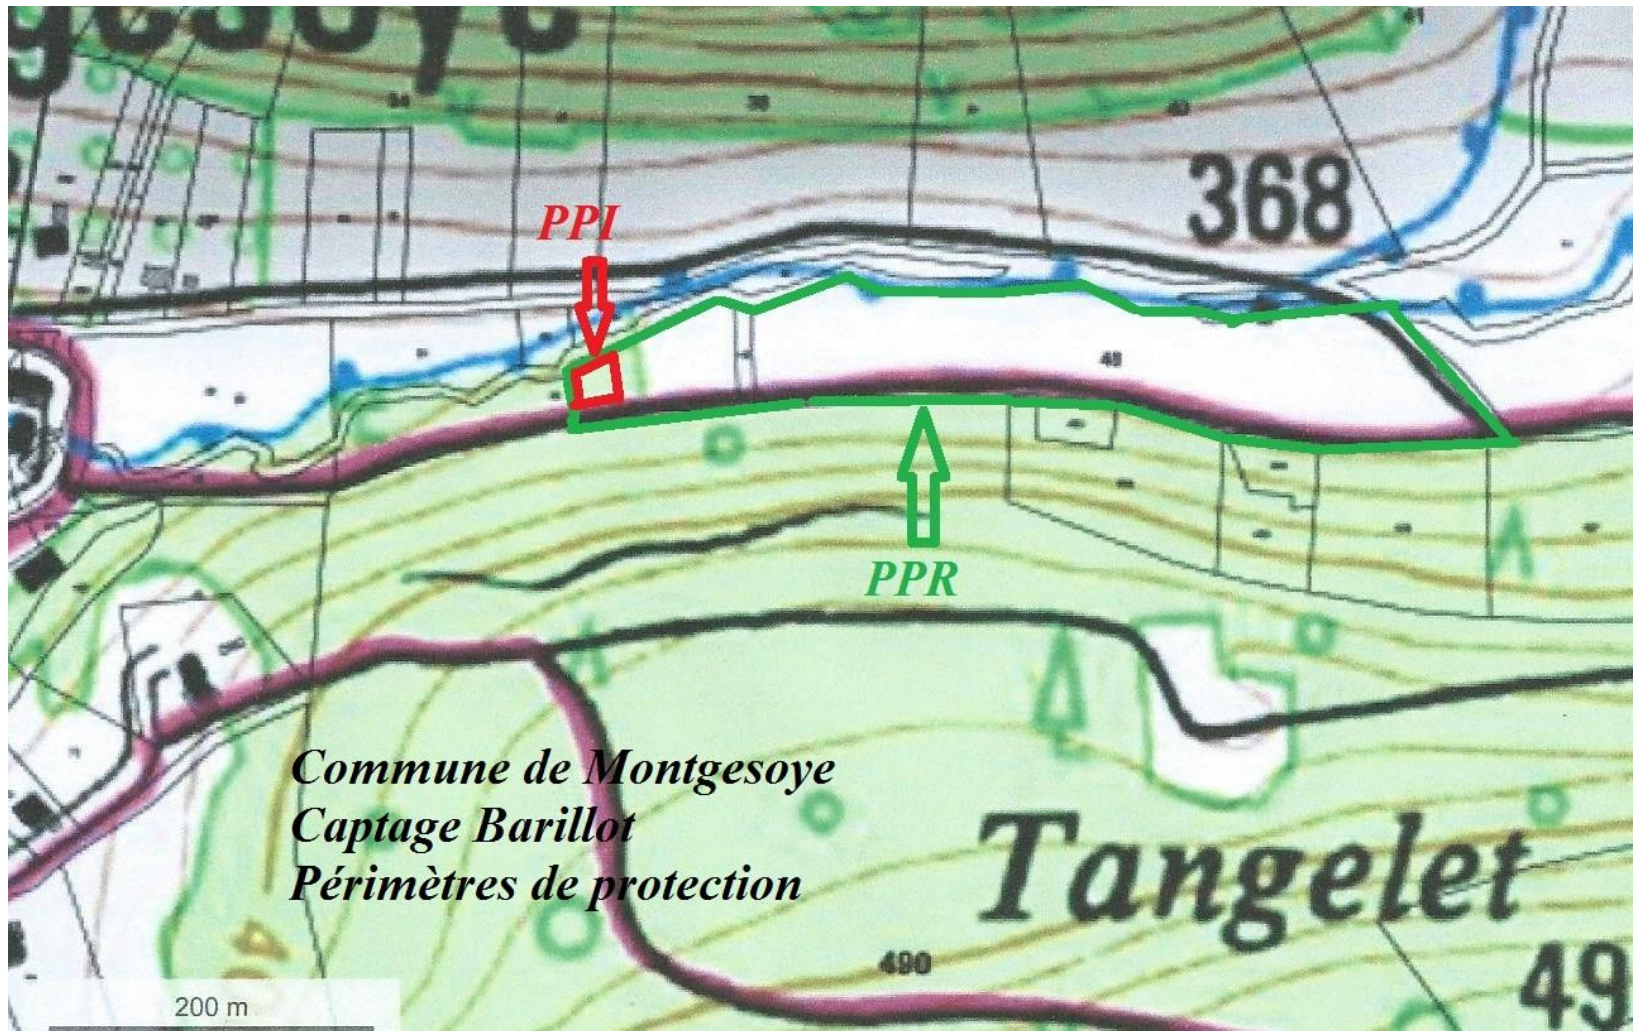
MONTGESOYE – Captage Barillot
Périmètres de protection immédiate (PPI) et rapprochée (PPR)

Il sera emprunté à la parcelle communale 46, il aura pour limites la rive gauche du ruisseau, au Nord et, au Sud, la piste rive gauche, selon une surface trapézoïdale d'environ 10 m x 20 m. Cette nouvelle parcelle sera clôturée et cadénassée, aucune activité autre que celles consacrées au service de l'eau, n'y sera tolérée. La parcelle sera débroussaillée et déboisée afin de limiter le développement des racines dans le drain, elle sera régulièrement entretenue.

Consacré à la protection de la qualité de la ressource, il s'étendra sur la totalité des parcelles 47 et 48 ainsi que sur la partie nord de la 46 qui contient le PPI, la piste adjacente sera comprise dans le PPR.

- **Périmètre de protection rapprochée, voir carte jointe.**

Sur cette surface d'environ 3 ha, seuls le pâturage et la fenaison seront autorisés, aucun épandage n'y sera permis, aucune nouvelle construction n'y sera possible.
