COMMUNE DE ROCHEJEAN - Doubs

Protection réglementaire du captage du "Maître Henri"

Rapport hydrogéologique

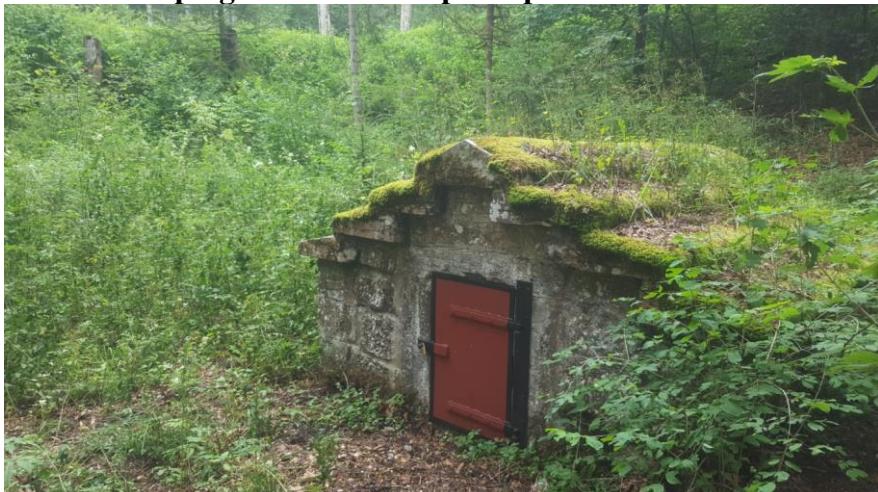
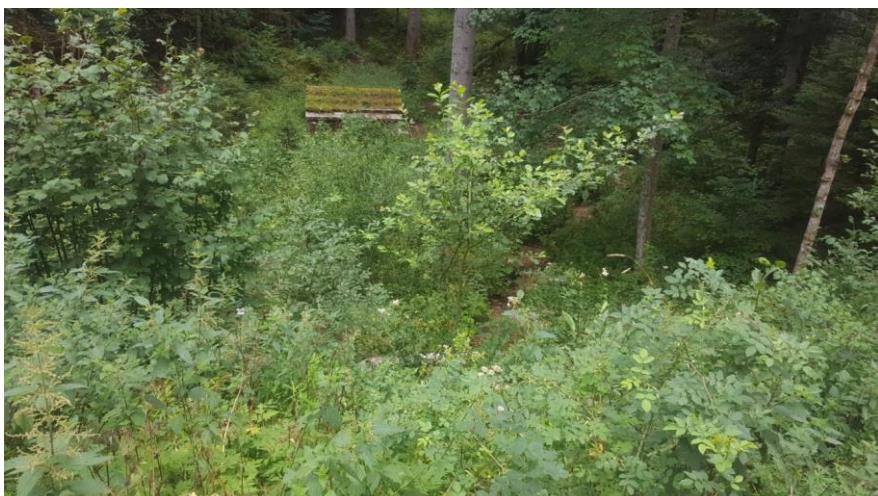
- Le captage 1 - collecteur principal

- le captage-collecteur principal (1), le plus à l'Ouest, en aval immédiat de la route : il s'agit d'un ouvrage en pierres de taille de 2 m x 2 m, couvert de lauzes et fermé par une porte métallique. Il est alimenté par 3 conduites, 2 en fontes de 60 mm provenant des captages 2 et 3 ainsi que d'un canal en pierres de 3 m de long.

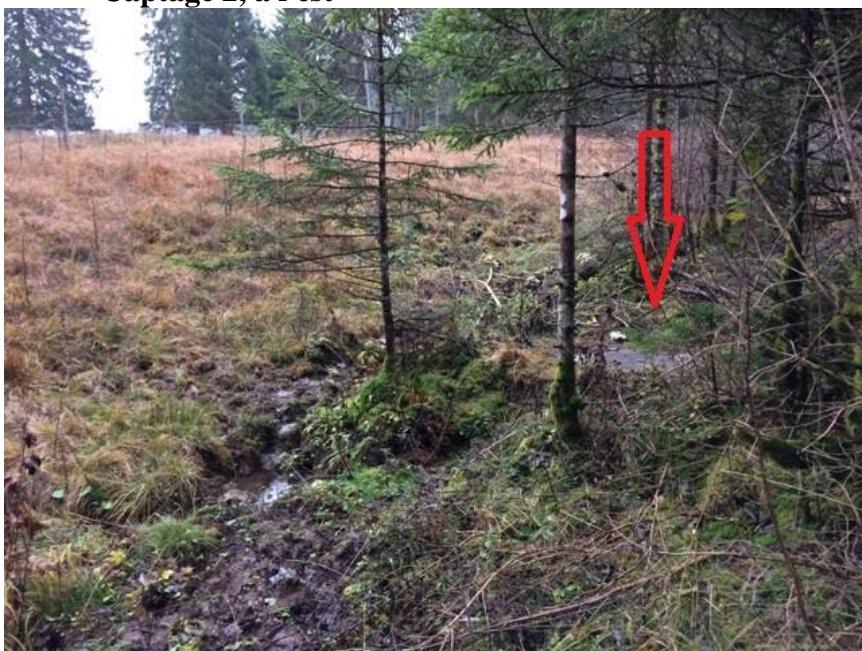
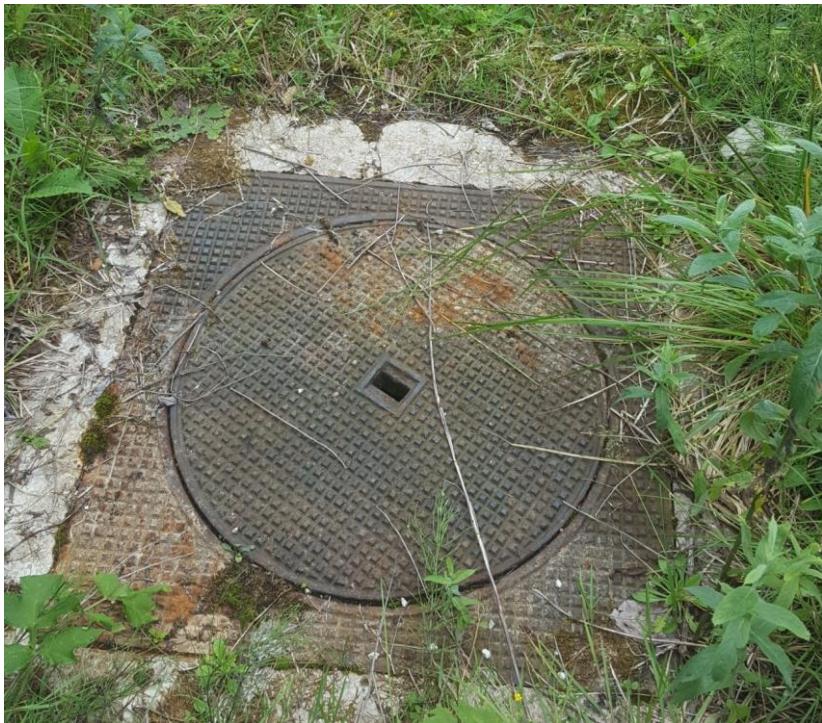
- Captage 2, à l'est

- 2 captages secondaires (2 et 3) : situés à l'amont de la route forestière, ils rejoignent le captage principal.
- le captage 2, le plus à l'amont, est situé au débouché d'une zone humide, en rive gauche du ruisseau et à la limite pâtures/forêt ; il est constitué par un ouvrage souterrain rectangulaire qui affleure le sol, (1,50 m x 0,80 m), couvert par une dalle et un capot fonte circulaire troué, il est alimenté par un canal en pierres long de 2,20 m.

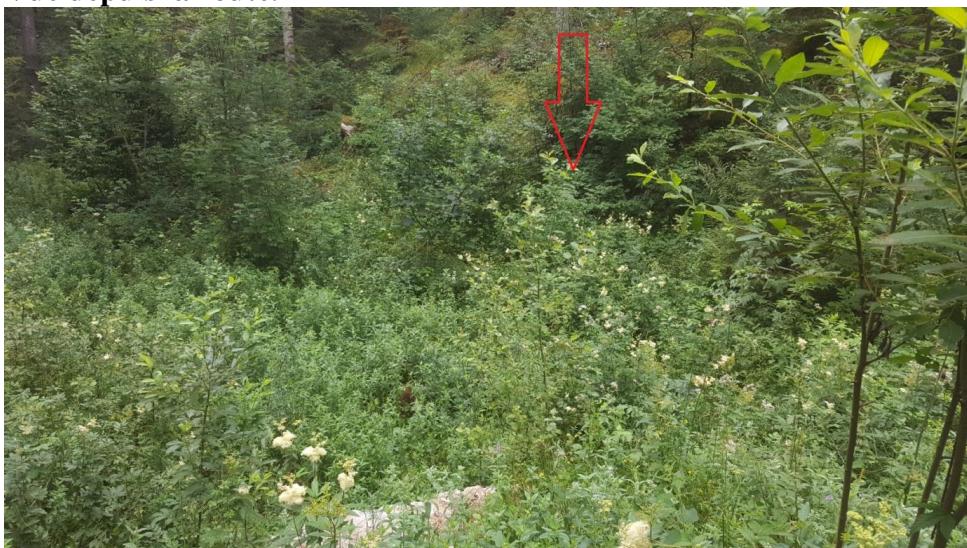
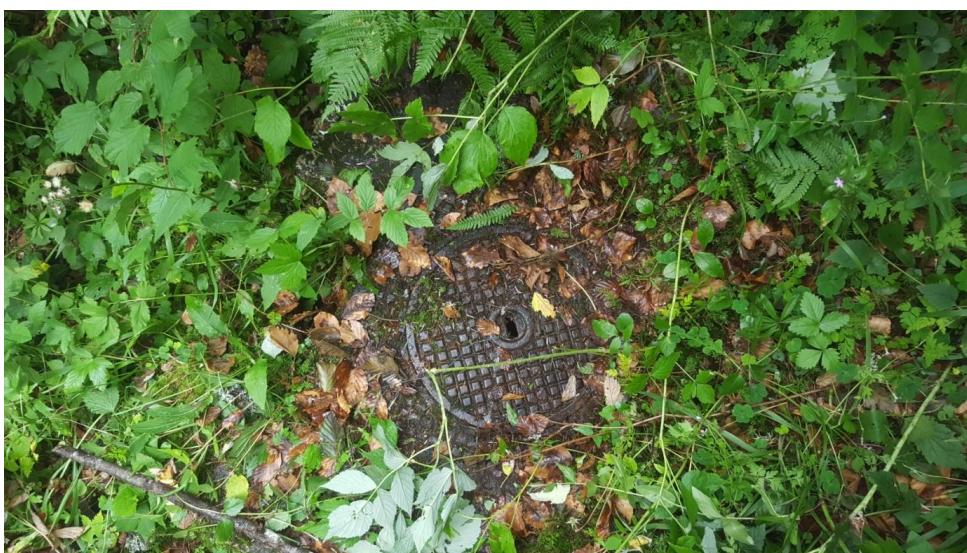
• Captage 3
Vue depuis la route.

- le captage 3 est situé dans le talus en rive gauche du ruisseau, à environ 10 m à l'amont du passage sous route, c'est un ouvrage carré (0,70 m x 0,70 m) alimenté par un drain de 60 mm de diamètre et 1 m de long.

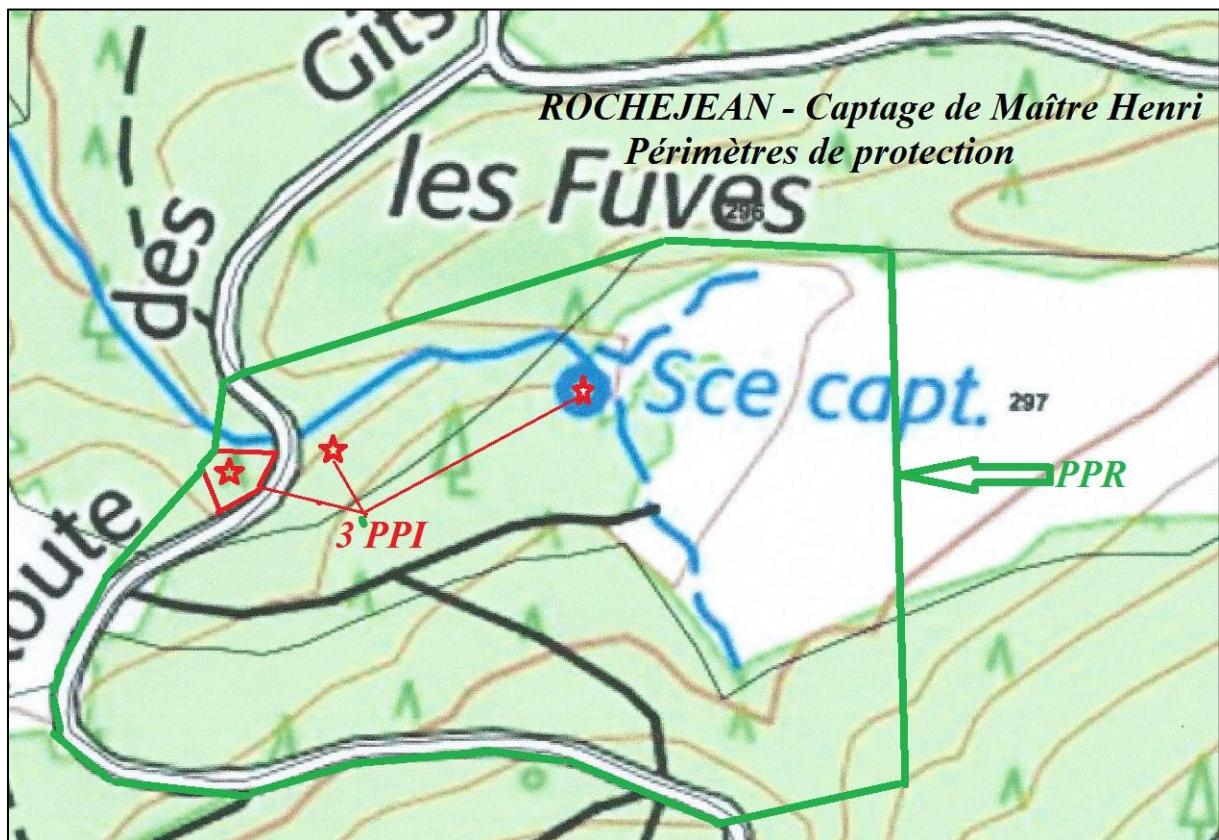
ROCHEJEAN - Captage Maitre Henri
Périmètres de protection

- **Périmètre de protection rapprochée, voir carte jointe.**

Commun aux trois captages, il sera emprunté aux parcelles communales : 296 et 297, section C; il couvrira une surface d'une superficie d'environ 20 ha, il englobera les captages, les pertes, ainsi que les terrains les plus proches des écoulements superficiels donc les plus vulnérables.
