Rapport hydrogéologique concernant la protection de la source des Bordes alimentant en eau potable la commune de Saint-Lothain (Jura).

**Pierre Chauve
Hydrogéologue agréé**

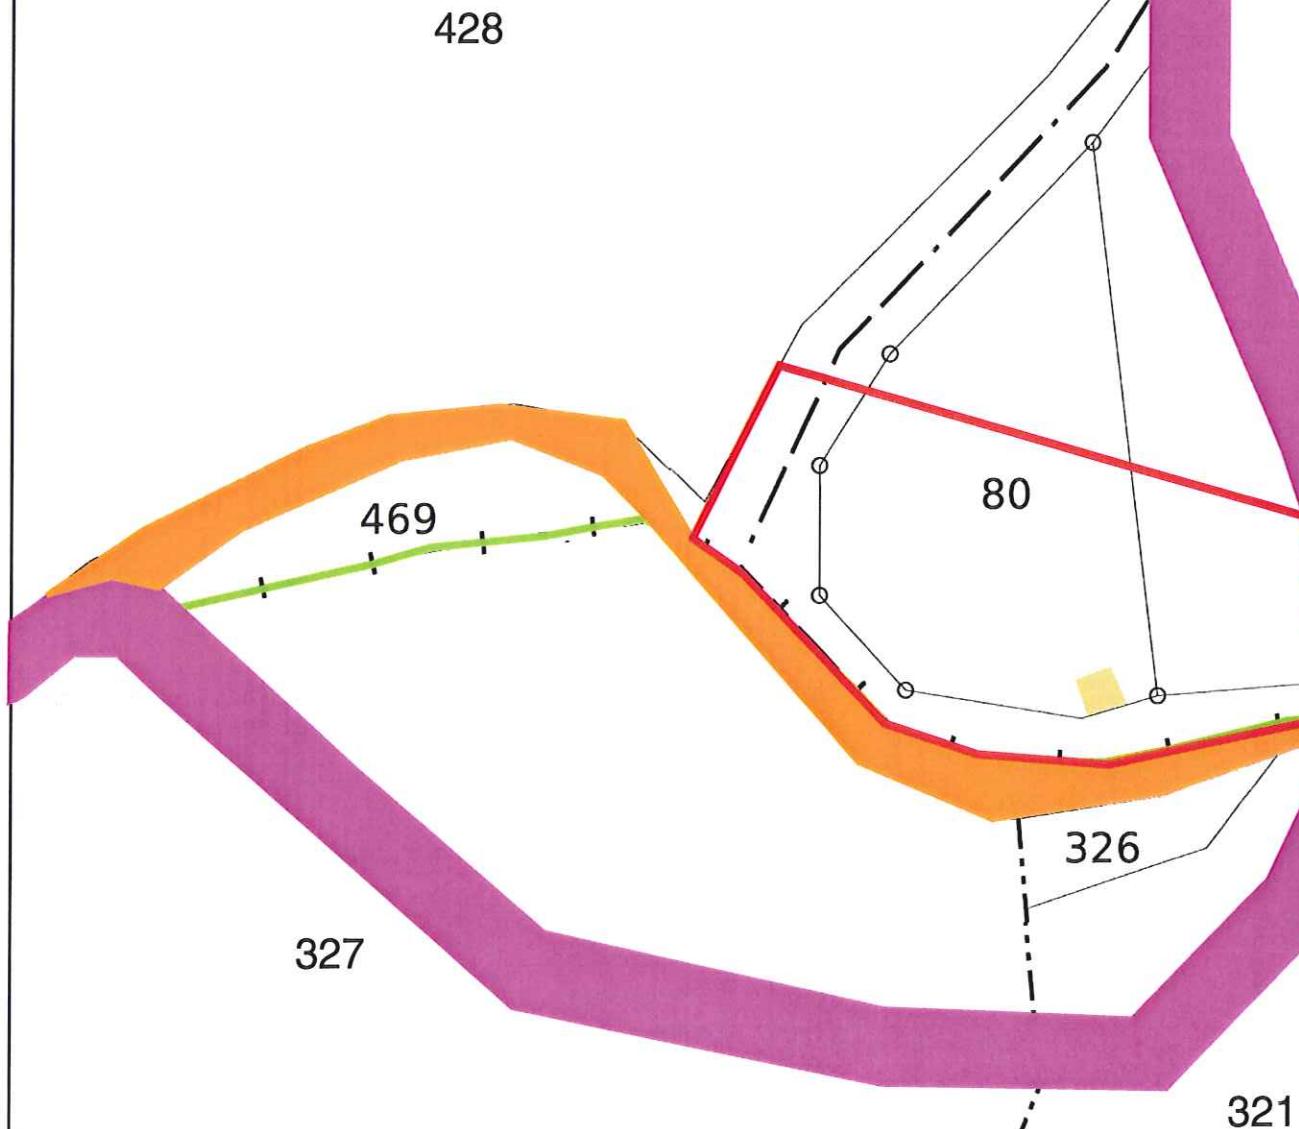
A2

Saint-Lothain - Projet d'aménagements

La parcelle 80 sera agrandie de manière à inclure le griffon, la galerie et les ouvrages complémentaires nécessaires pour la filtration et la désinfection.

Le contour de cette parcelle suivra, au sud, la limite communale. Au nord, elle suivra le chemin en l'englobant complètement. Sa limite est sera déplacée de 15 m vers l'est, elle comportera une partie nord-sud de 20 m dont l'extrémité rejoindra la limite nord.

Le chemin équestre sera déplacé à l'aval du captage de manière à le contourner par l'aval au lieu de l'amont. Le chemin de grande randonnée sera déplacé à l'extérieur du périmètre immédiat.

Une filtration sera mise en place à la sortie du captage à l'intérieur de la nouvelle parcelle. On s'assurera à cette occasion que les bâches ou réservoirs réalisés soient fermés hermétiquement avec une aération (typa capot Foug).
