# **Rapport hydrogéologique relatif à la protection du puits d'alimentation en eau potable de la commune de Grange de Vaivre (Jura)**

Pierre Chauve, hydrogéologue agréé

## **I Présentation du captage et de son environnement**

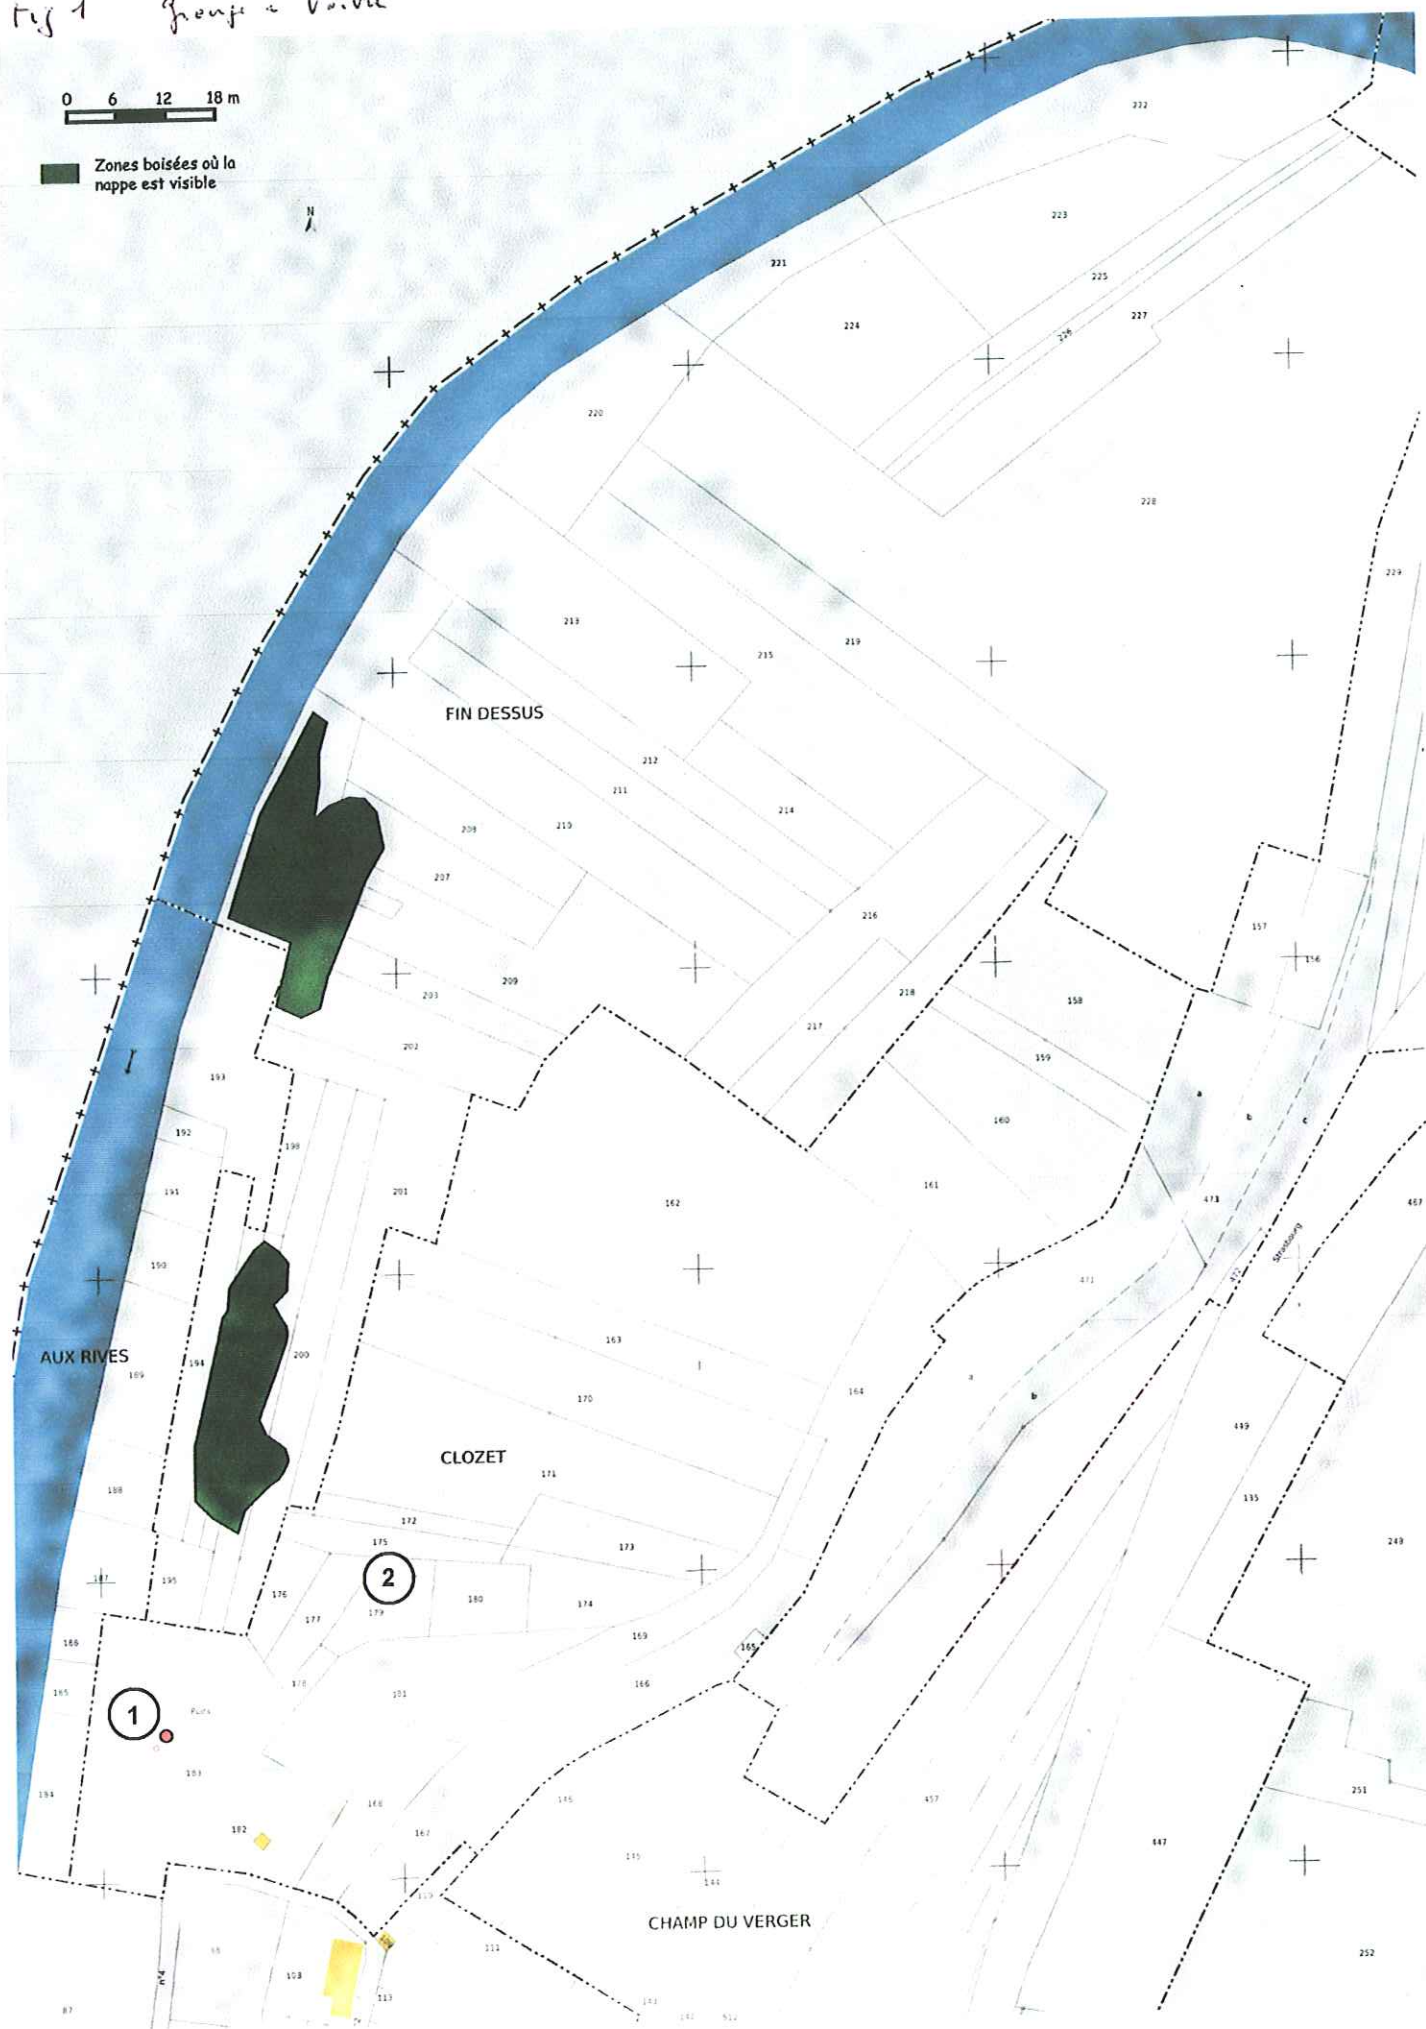
Fig 1 Groupe a Voivre

Zones boisées où la nappe est visible

Un recouvrement argileux isole la nappe. Des sondages à la tarière, effectués à la suite de ma visite, ont montré l'importance de ce recouvrement (fig. 1 et 2) ; Toutefois cette couverture argileuse (environ un m.) a été percée en plusieurs points en amont du puits suivant une direction parallèle à la rivière. Ces excavations laissent apparaître à l'air libre la surface piézométrique de la nappe.

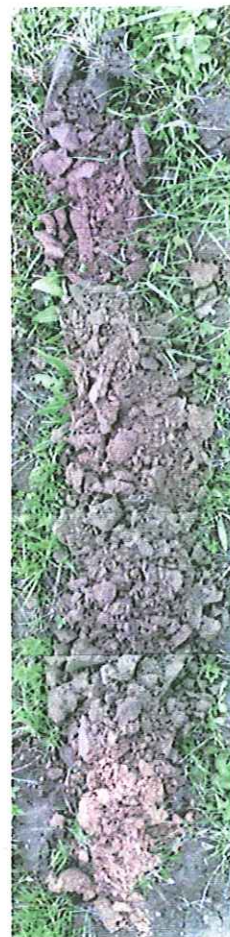
1

# Sondages à la tarière Grange-de-Vaivre

Sol brun foncé limoneux  
Traces d'oxydation

Sol brun limono-sableux  
brun clair sans cailloux

Sable brun clair très fin  
avec limon

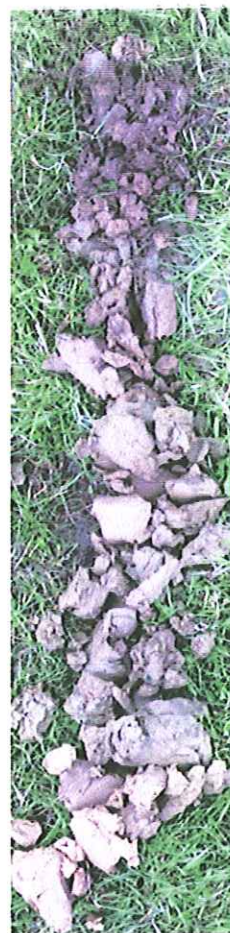
2

Sol brun foncé limoneux

Sol argilo-limoneux

Sol argileux  
Traces d'oxydation

Sol argileux de couleur  
plus claire

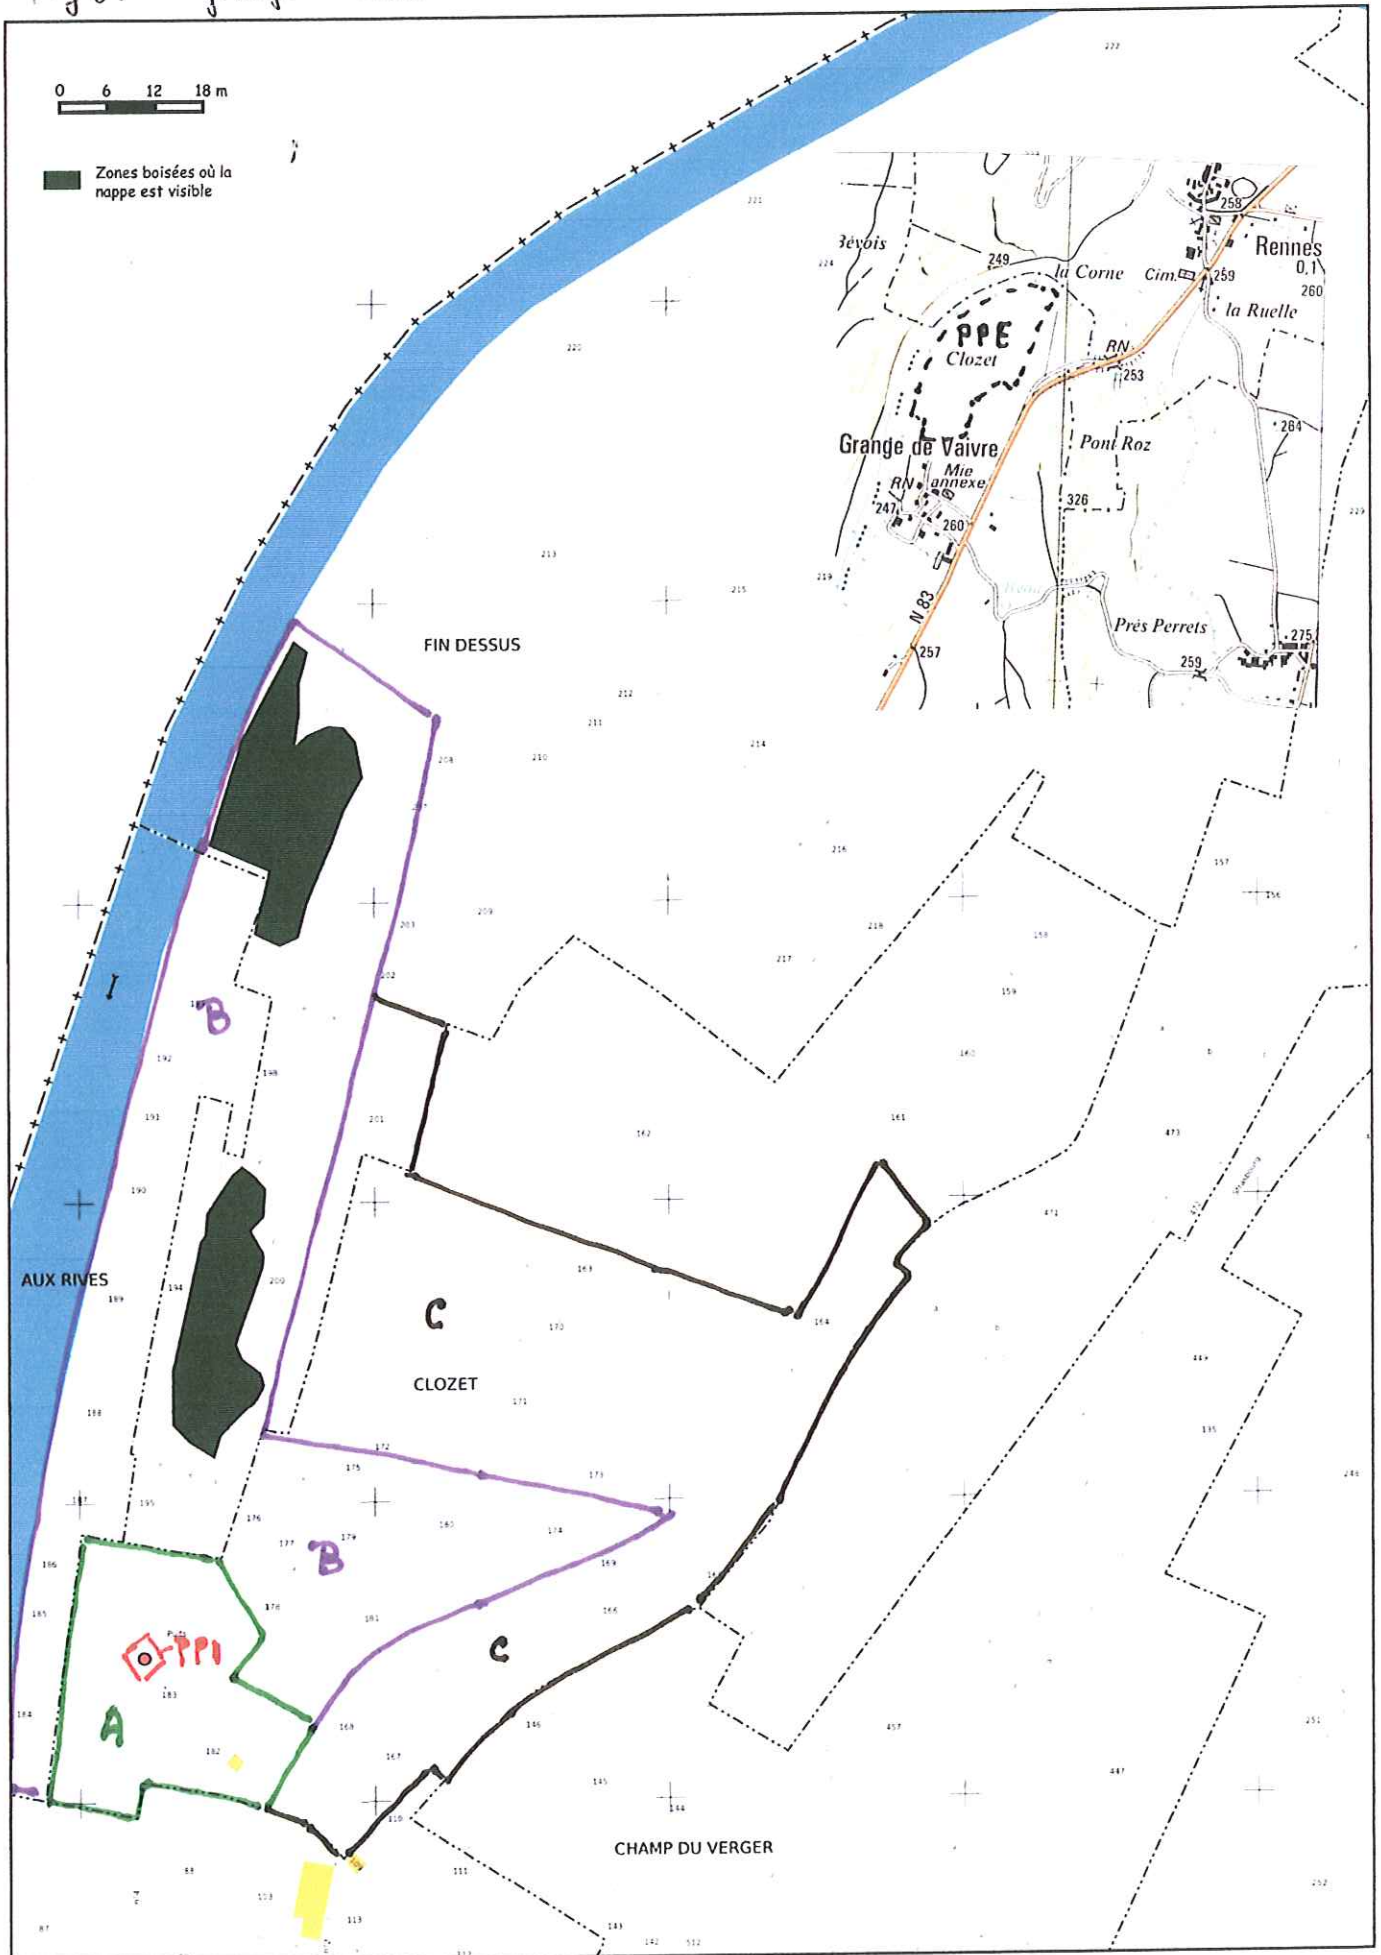
Fig 3. Grange à Vaivre

# Cadastre

Le tracé des périmètres est dessiné sur la figure 3.

Il sera de forme carrée (12 m de côtés) et orientée suivant une diagonale dans le sens du courant d'inondation. Il comportera des piquets métalliques avec 5 rangées de barbelés et sera fermé par une porte avec cadre métallique et barbelés. On veillera à l'entretien du périmètre après chaque inondation. Son accès sera réservé uniquement au personnel d'entretien et de contrôle.

Il comprend la zone d'appel de l'ouvrage. Il comportera trois parties A, B et C.

Il s'étendra sur le reste de la parcelle 183 qui ne recevra aucun épandage.

Il s'étendra sur les parcelles 175 à 181 ; 184 à 200 ; 201 à 203 p.p. ; 204 à 206 ; 207 à 208 p.p.

Il s'étendra sur les parcelles 163 à 173 et 201 p.p.
