**Rapport hydrogéologique concernant la protection des captages du viaduc**

**à Montigny les Arsures (Jura)**

**Rapport hydrogéologique concernant la protection de la source Magrin**

**Rapport hydrogéologique concernant la protection de la source de Vauxelle**  
**à Montigny les Arsures (Jura)**  
par  
le professeur Pierre Chauve,  
Hydrogéologue agréé, coordonnateur pour le département du Jura

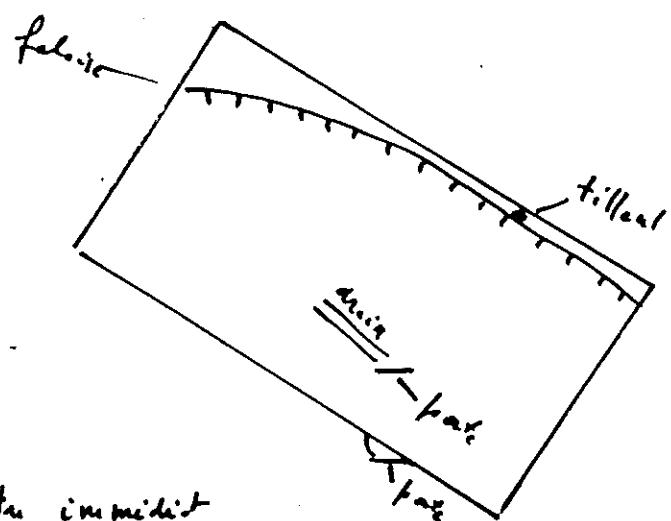
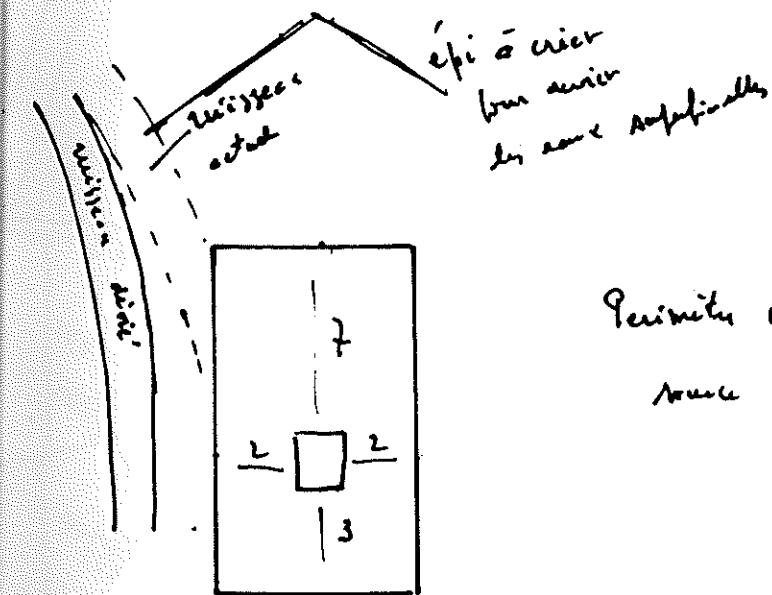
Perimetre immobile  
source violue amont

Un schéma des périmètres immédiats

**La source du viaduc amont droite** est maintenant correctement fermée. Elle sera entourée d'une clôture grillagée de forme quadratique. Le grand côté, à l'arrière de l'ouvrage suivra la petite falaise qui domine le captage sur une distance de 10 environ (7 m à l'amont et 3 m à l'aval du captage). Le second grand côté, de même longueur sera situé à 1,5 m environ à l'avant de la porte de captage. Les petits côtés relieront les extrémités définies plus haut. Le côté aval sera muni d'une porte métallique (porte extérieure du schéma). Le gros tilleul qui domine l'ouvrage sera coupé.

**La source du viaduc amont gauche** comportera un enclos grillagé de forme quadratique dont les côtés seront parallèles à la maçonnerie et situés à l'avant à 1,5 m, à l'arrière à 4 m et sur une largeur de 8 m. Une porte métallique sera placée à l'avant. La bâche, à l'aval immédiat sera munie d'un capot étanche avec aération.

**La source du viaduc aval** sera, elle aussi, comprise dans un enclos dont les côtés seront situés à 2 m, 7 m et 3 m respectivement devant, à l'arrière et sur les côtés du petit bâtiment. Sa protection sera complétée par un petit fossé en V renversé pour éliminer les eaux parasites de la vallée.

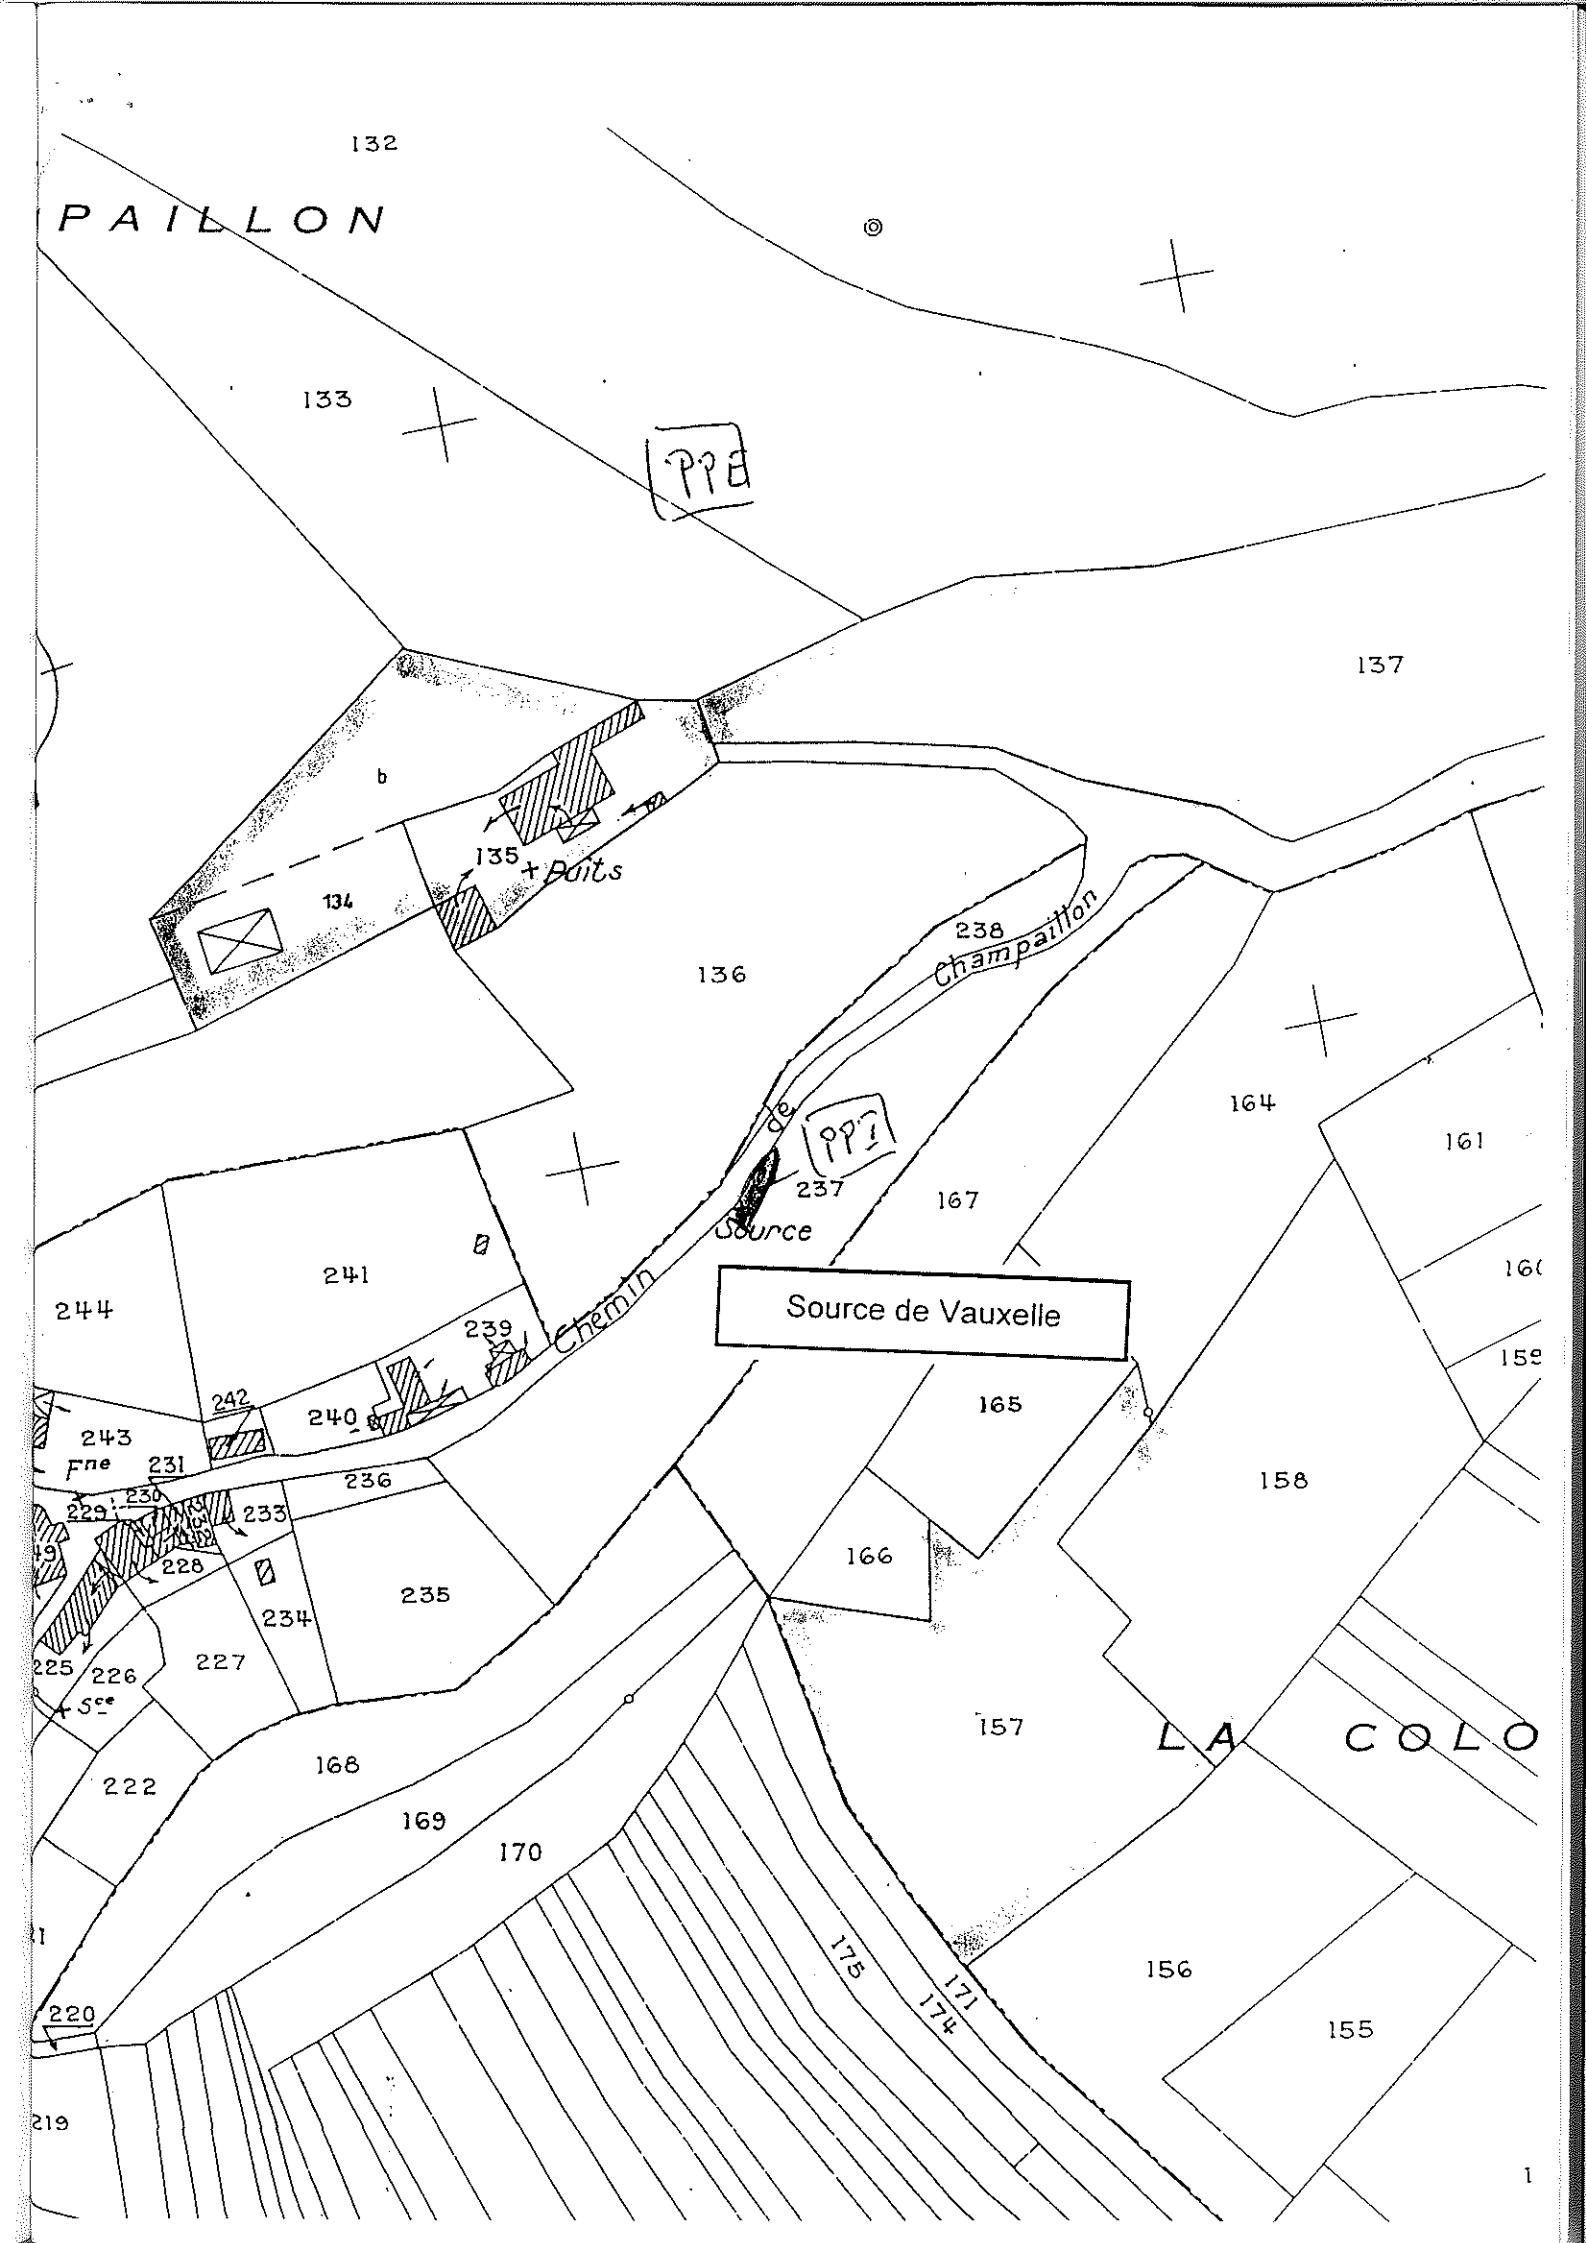
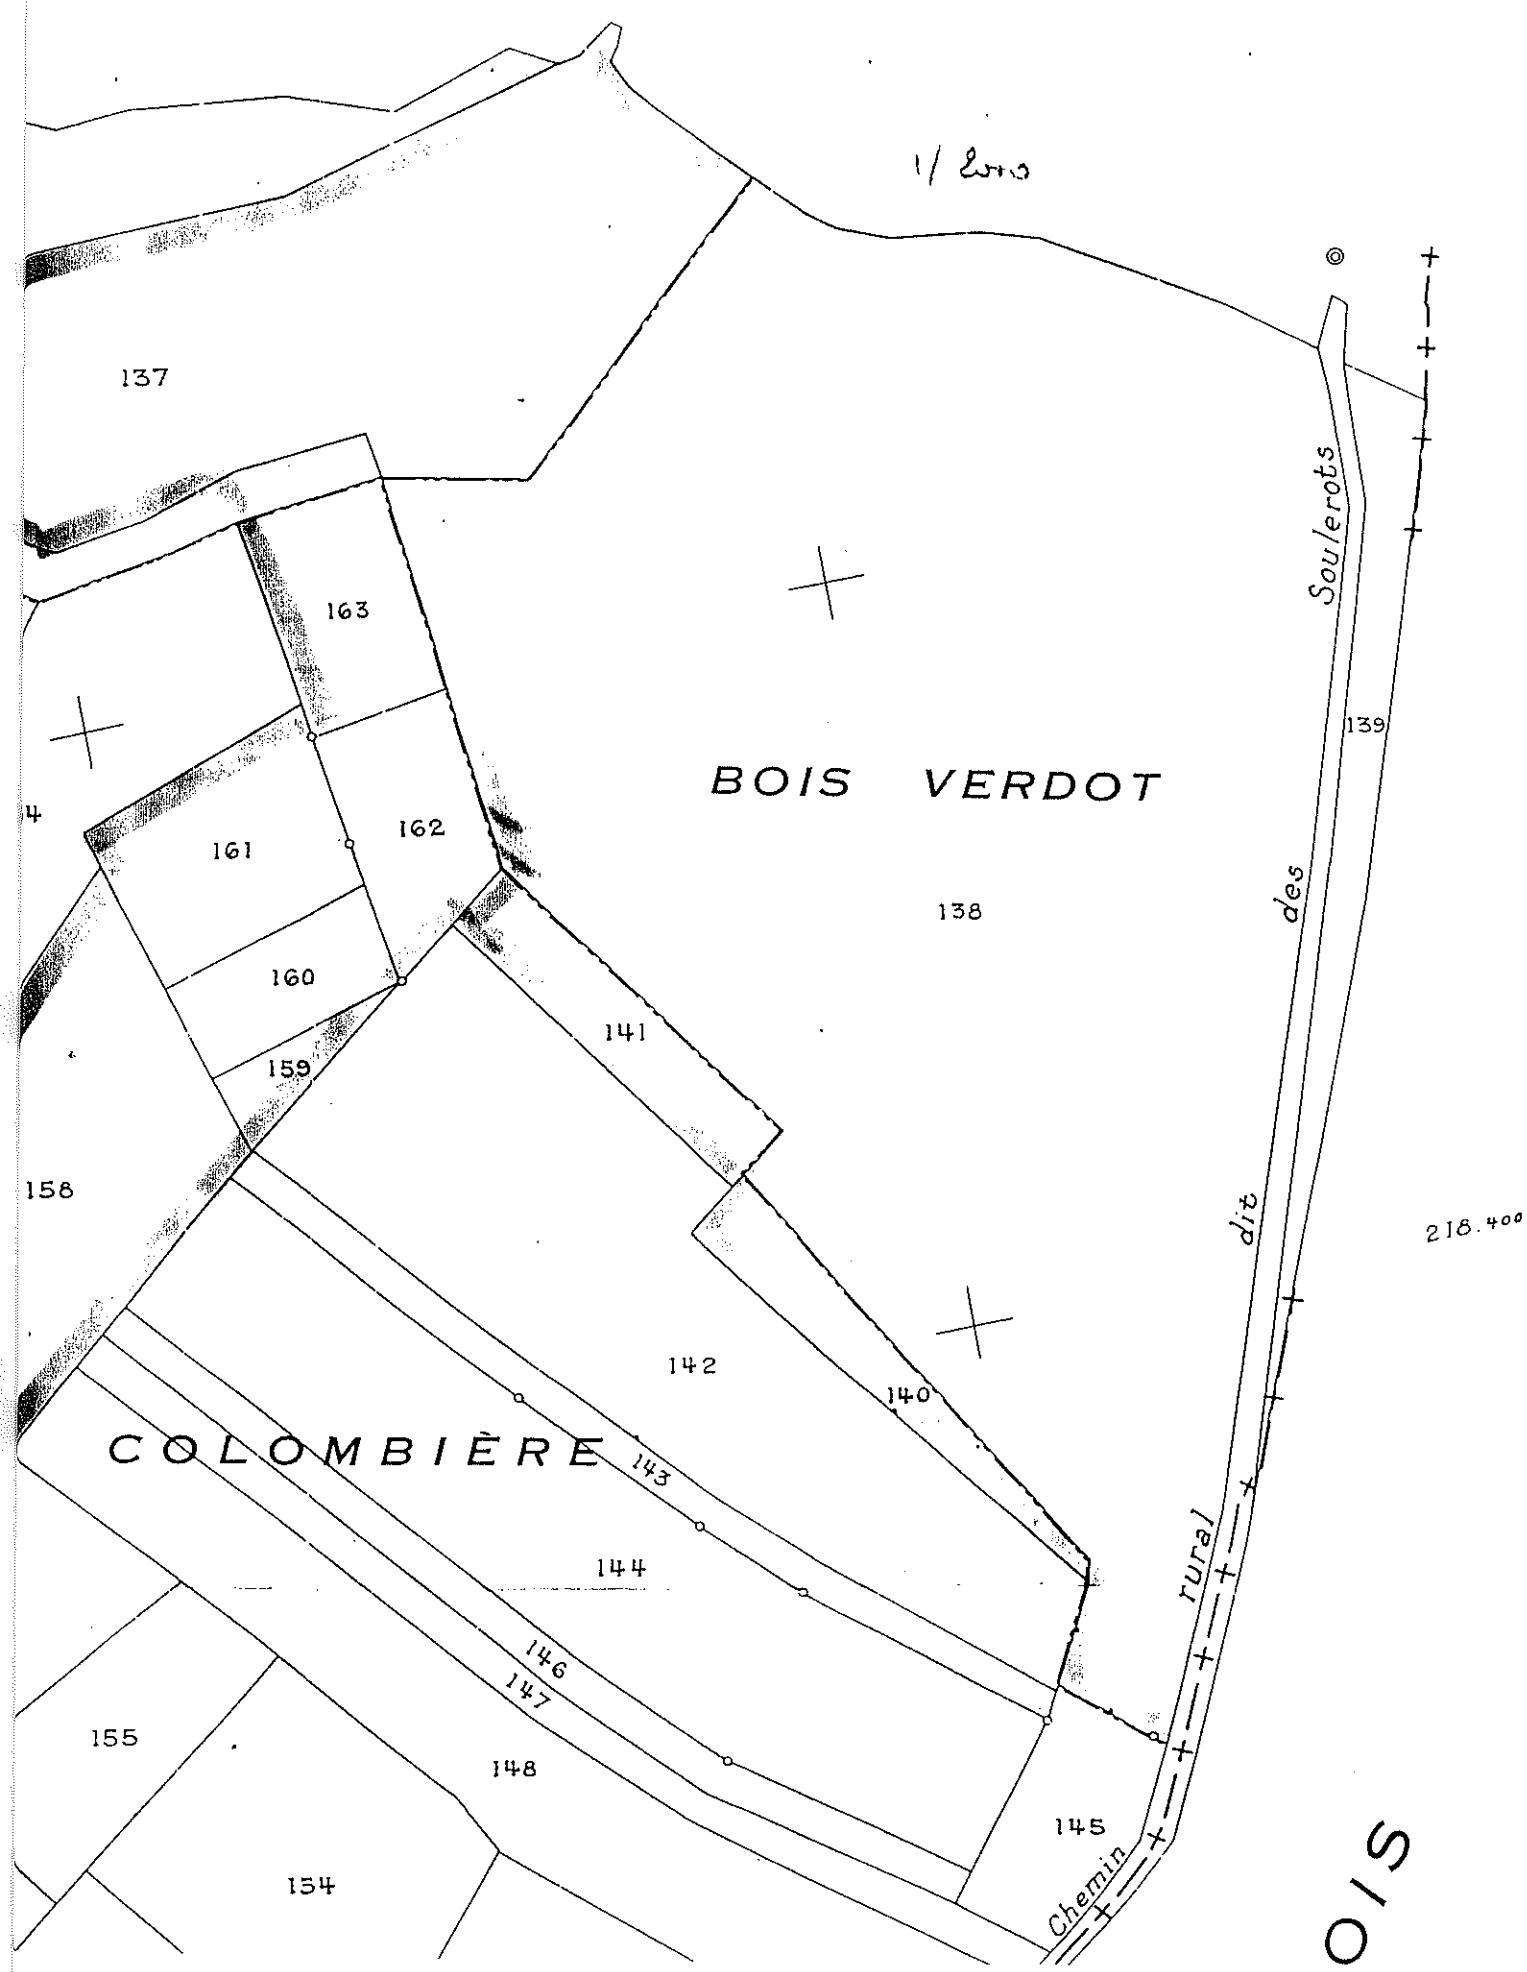
Plan cadastral avec les périmètres définis

La parcelle 136 où se trouve le réservoir et la parcelle ravinée n° 238 resteront en prairie et ne recevront aucun épandage de quelque nature que ce soit, elles seront inconstructibles, elles ne

Les parcelles 237, 164 à 167 resteront en bois et ne recevront aucun traitement phytosanitaire, épandage ou stockage ni aucun équipement. Elles pourront être exploitées.

Les parcelles 137, 138, 141, 157 à 163 resteront en prairie ou en bois. Les prairies pourront recevoir du fumier ou des engrains organiques, mais pas d'effluents liquides ni produits phytosanitaires.
