## **PROTECTION du CAPTAGE PRIVE de la SOURCE de la FRAITE THOIRIA (JURA)**

**EXPERTISE D'HYDROGEOLOGUE AGREE EN MATIERE D'HYGIENE  
PUBLIQUE**

par Jacky MANIA

01 juillet 2013

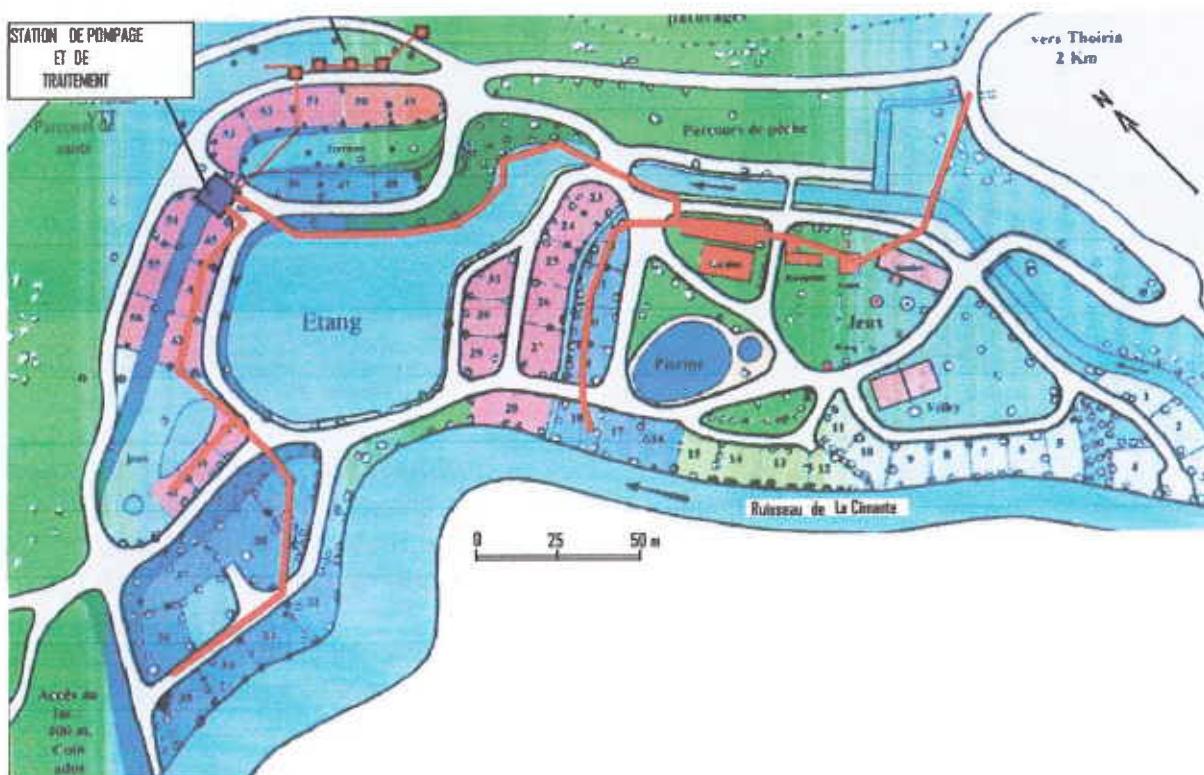
Figure 2 : Schéma général du camping de la Fraite

Les eaux souterraines sont stockées dans une bâche de reprise où les eaux sont chlorées (dosage asservie au pompage) qui permet aux 2 pompes de distribuer l'eau via 2 conduites (en rouge sur la figure 2).

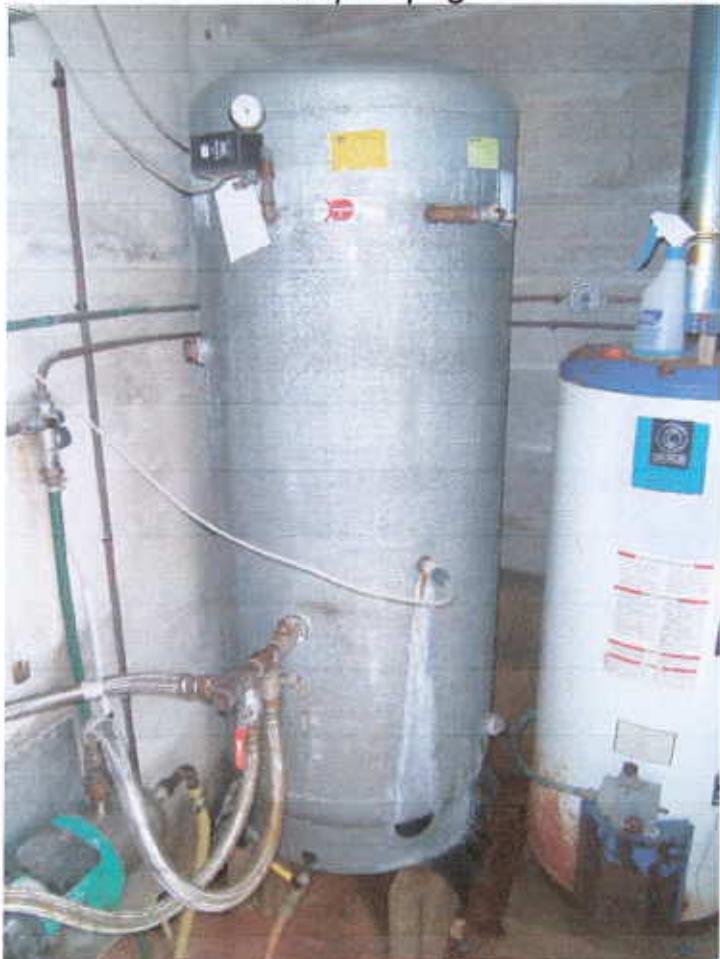
Photo 2- Station de pompage avec le réservoir d'arrivée des eaux

- 1- revoir l'étanchéité du regard principal de collecte (Photos 3 et 4) des eaux brutes des sources captées avant l'arrivée à la station de pompage (photos 1 & 2), et assurer la bonne sécurisation,
- 2- revoir l'étanchéité des 3 sources supérieures avec reprise en béton et regard sécurisé (photos 5 ,6 et 7),
- 3- mettre en place une protection par gravillonnage de la tranchée de la conduite longeant le bas du talus (photo 8) avec un petit rebord de protection longitudinal maçonné le long du chemin d'accès aux caravanes et véhicules. Cela permettra d'éviter tout épanchement accidentel d'hydrocarbures vers la tranchée de la conduite.

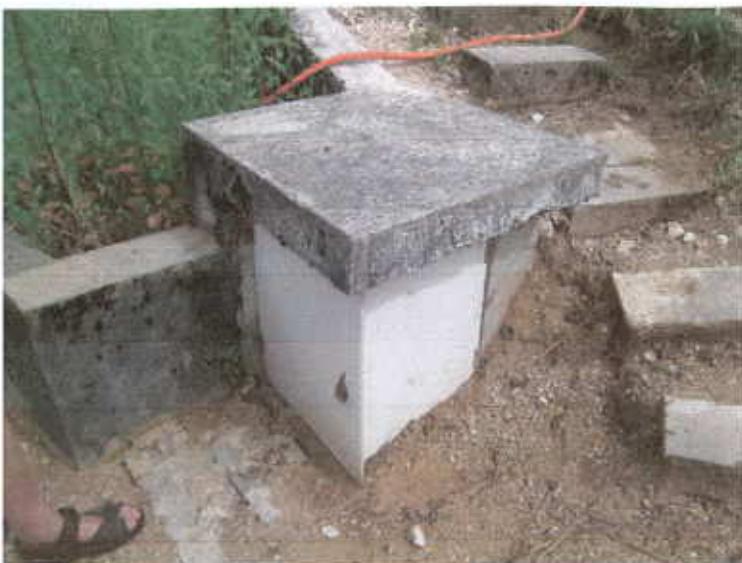
Par contre, des contaminations ponctuelles sont possibles sur les captages eux-mêmes qui ne sont pas étanches et qui sont alimentés par des drains peu profonds recevant des eaux de ruissellement qui amènent une contamination microbiologique.

Photo 3- Le regard principal aval de collecte des eaux brutes des sources captées à la station de pompage

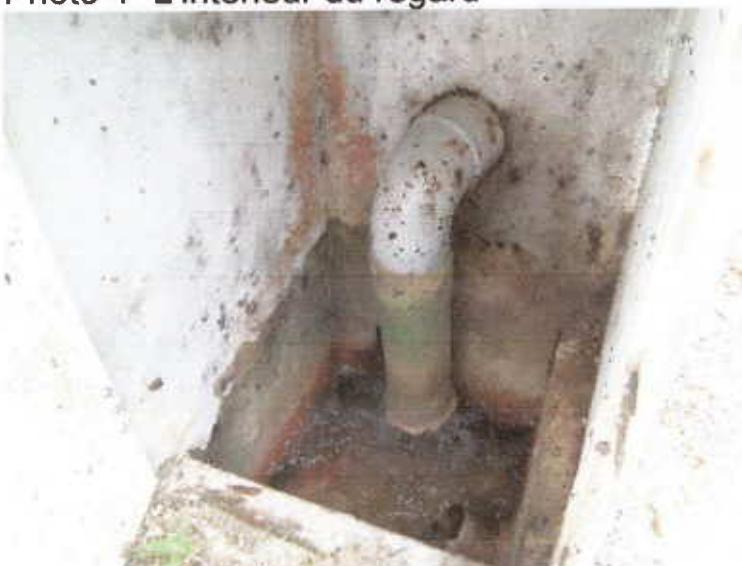
Photo 4- L'intérieur du regard

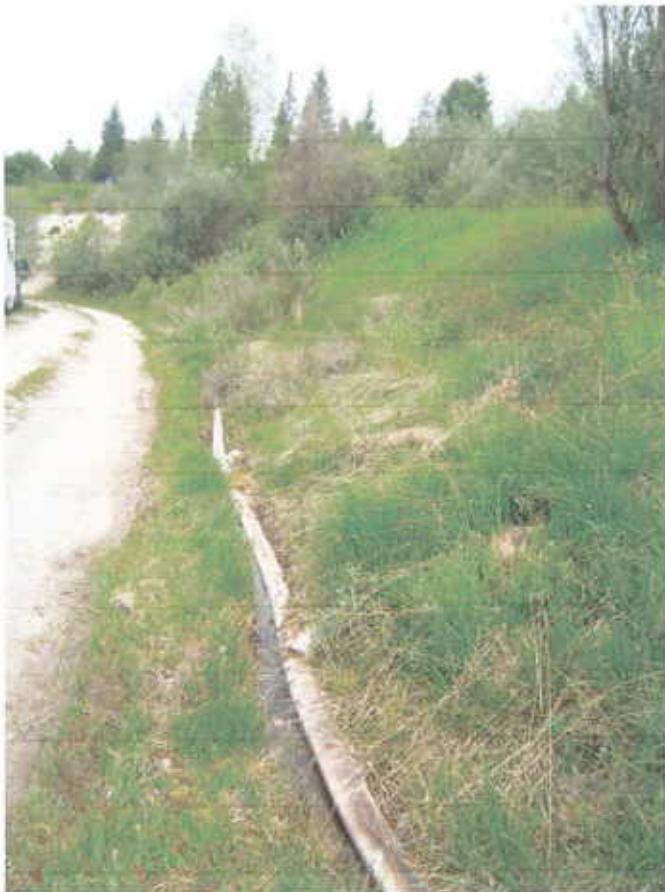
Photo 8- Conduite de liaison des regards de sources 1, 2 et 3  
Au pied du talus et dans sa tranchée
