## COMMUNE DE VULVOZ

### RAPPORT HYDROGEOLOGIQUE

Concernant la protection des sources dites de  
CUVRUVE et du PERROUILLET

concernant la protection des sources communales  
**Captages de Cuvruve et du Perouiller**

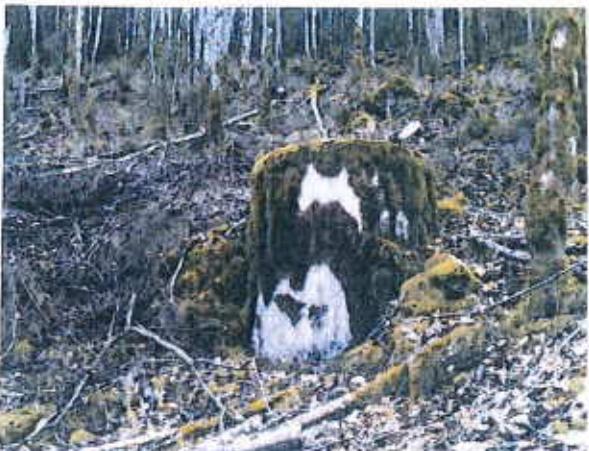
Le captage de Cuvruve est situé dans un talus boisé à forte pente (voir **planche A9**) Ce dernier a fait l'objet d'un déboisement récent, mais les arbres abattus n'ont pas été débardés et les souches

sont encore en place. Ces travaux forestiers sont susceptibles d'altérer la qualité des eaux si ils doivent perdurer.

L'ouvrage lui-même est dans un état globalement convenable (maçonnerie correcte, intérieur propre) L'ouvrage est alimenté par deux drains, un drain semble orienté NE/SW, le second NW/SE. On notera la présence de racines (« queues de renard ») dans l'un des drains et l'absence de protection (grille) au niveau du trop-plein. La longueur des drains n'est pas précisée ce qui constitue un handicap pour la délimitation du périmètre de protection immédiate.

Captage de Cuvruve

Il y aura lieu de remédier rapidement à ces sujétions.

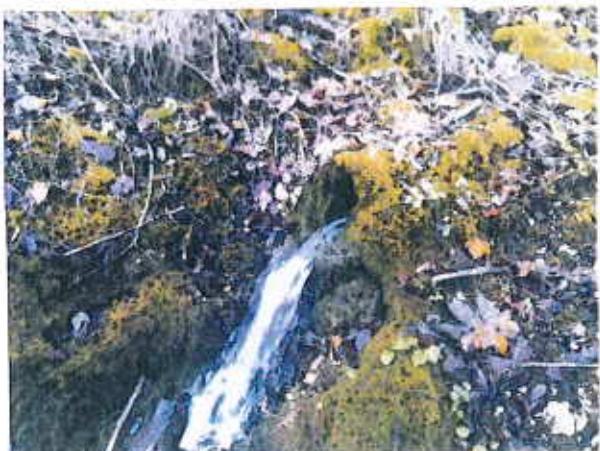
Captage de Cuvruve Trop plein

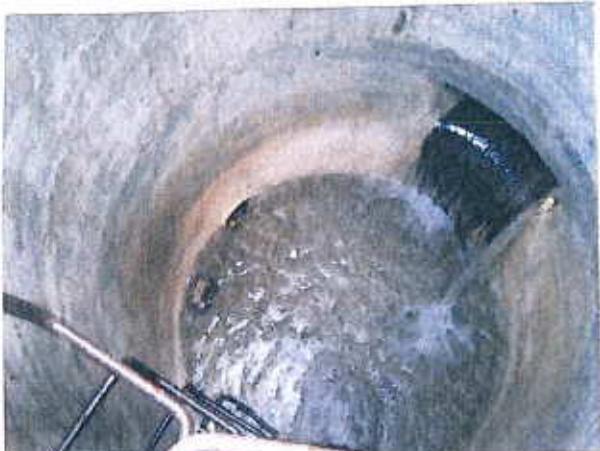
Captage du Cuvruve  
Queues de renard dans un drain

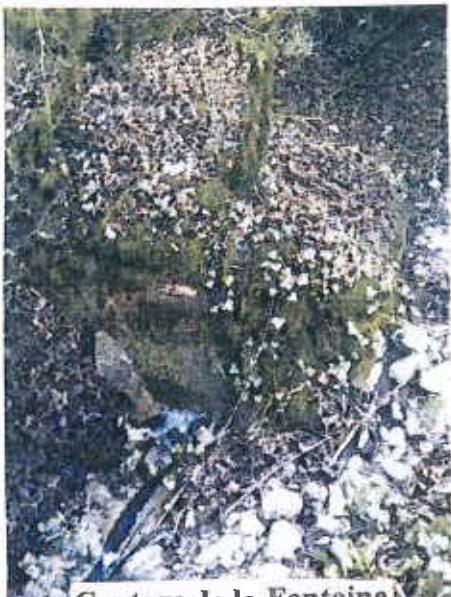
Le captage de la Fontaine est envahi par la végétation (voir **planche A9**) Il est alimenté par deux drains de longueur inconnue ; une grille sommaire protège le trop plein.

Captage de la Fontaine

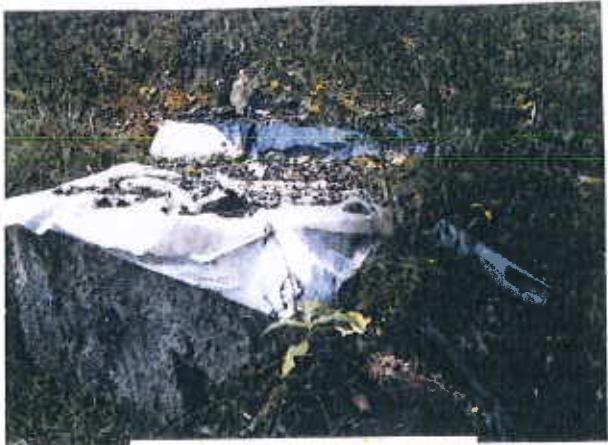
Le captage du Perouiller (voir **planche A9**) est grossièrement recouvert d'une bâche en plastique, le système de fermeture n'est pas visible. Il est alimenté par un drain dont la longueur n'est pas précisée ; le trop plein ne comporte pas de protection. L'environnement de l'ouvrage est constitué de taillis très épais.

Captage de Perouiller

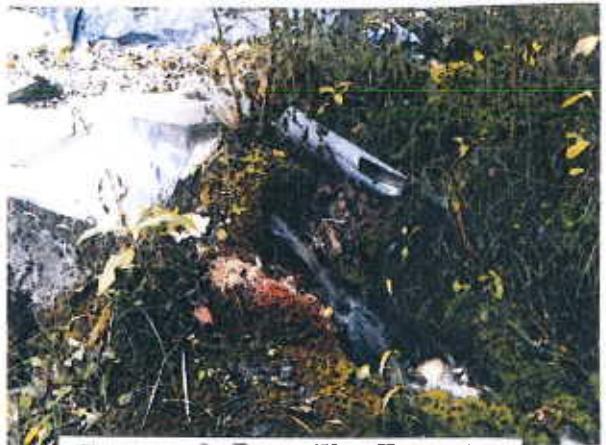
Captage de Perouiller Trop plein
