**Protection de la Source en Combeau
Saint Amour(JURA, 39160)**

**EXPERTISE D'HYDROGEOLOGUE AGREE EN MATIERE D'HYGIENE
PUBLIQUE**

par Jacky MANIA

24 juin 2015

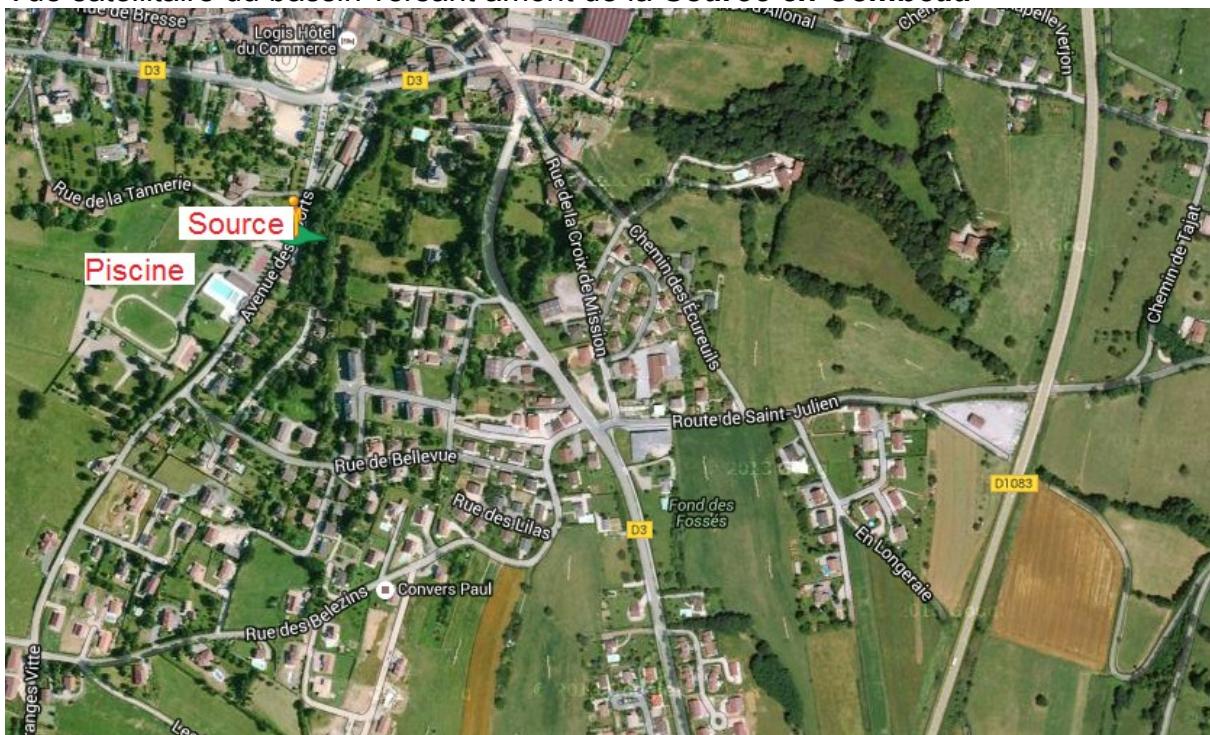
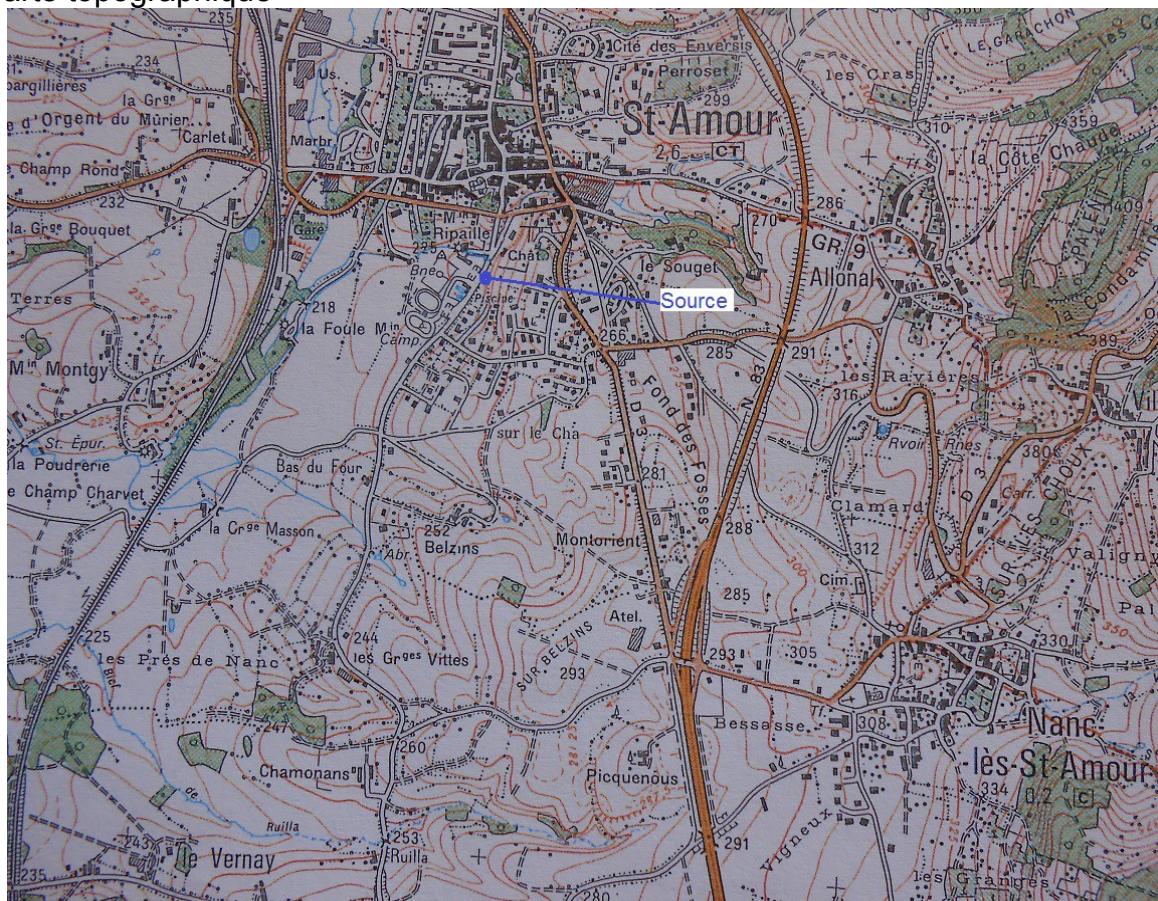
Figure 1 : Position de la Source en Combeau de Saint Amour (cartes satellitaire et topographique IGN au 1/25000 ème)

Vue satellitaire du bassin versant amont de la **Source en Combeau**

Carte topographique

La commune de Saint-Amour dispose de la « **Source en Combeau** » en partie Sud de la commune pour l'alimentation en eau de baignade de la piscine communale (figures 1,2 et3) avec les coordonnées Lambert 93 suivantes: X=879827.64 Y=6595237.59 Z= +230 m IGN.

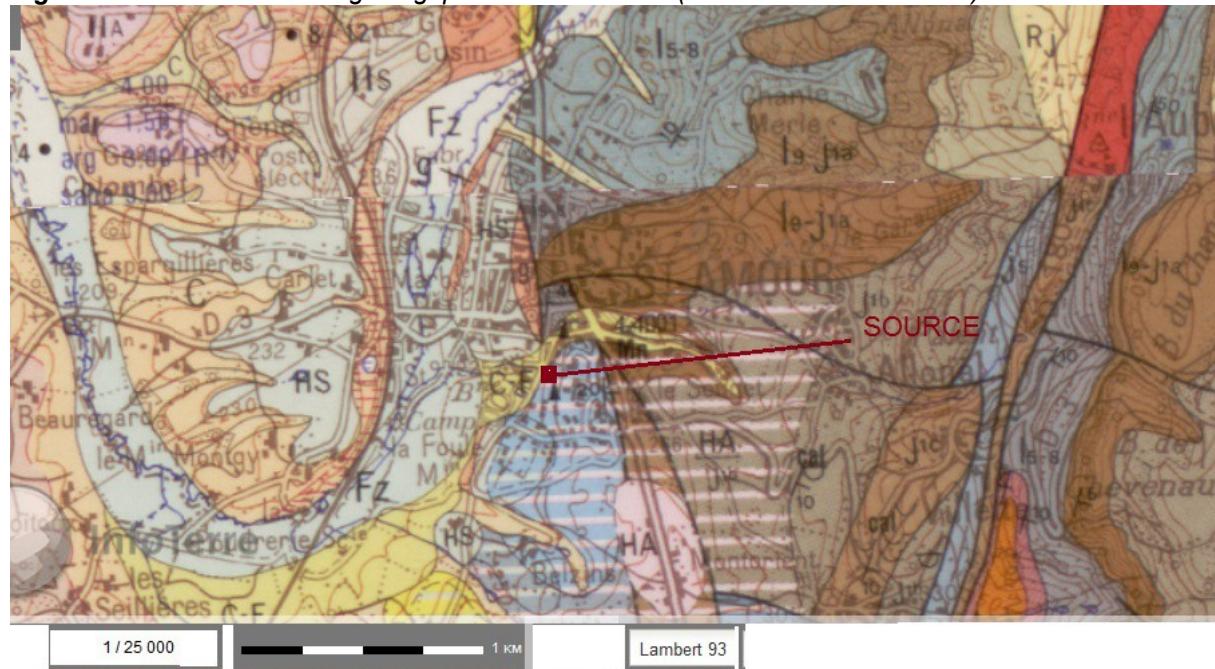
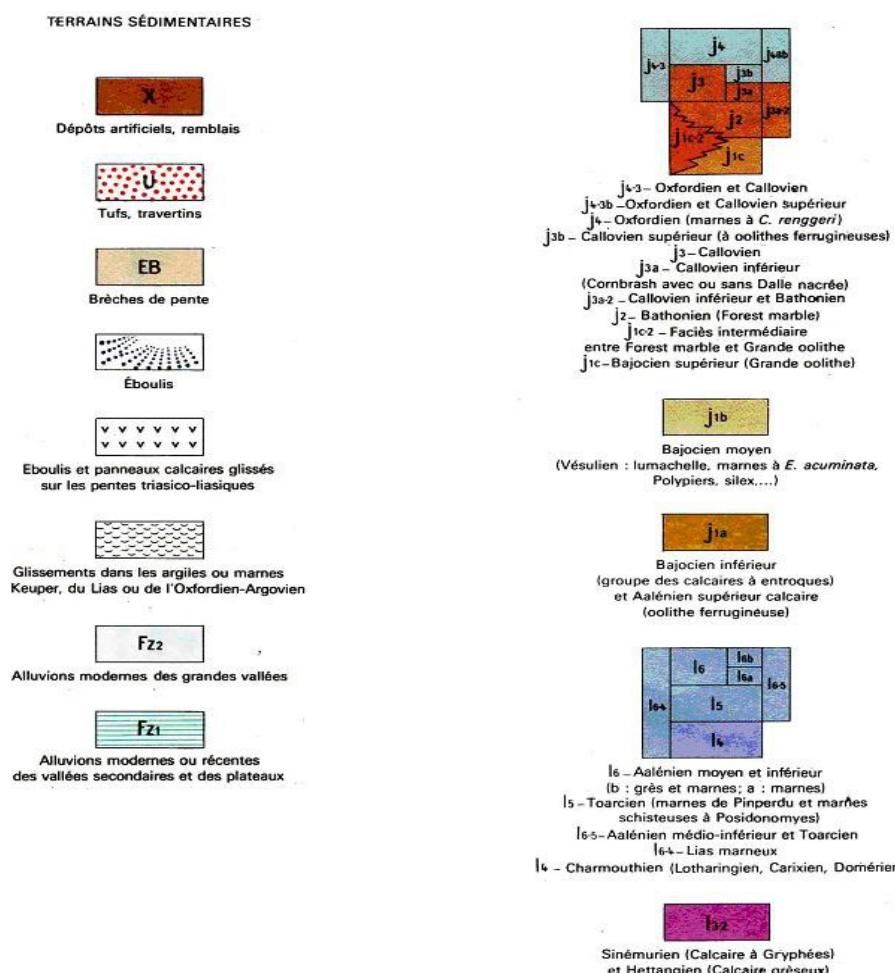
Figure 2 : Extrait de la carte géologique de Saint-Amour (1/50 000 ème du BRGM)

**Figure 2 (suite) : Légende de la carte géologique**

P : Pliocène fluviatile, Fz : alluvions modernes de basse vallée, Fy : basse terrasse, Fx : moyenne terrasses, Fw : haute terrasses, R : argiles résiduelles, - - - - : Faille masquée ou supposée

Les massifs de la bordure Ouest du Revermont sont fortement plissés et chevauchent la plaine de la Bresse suite à la mise en place de la chaîne des Alpes. De nombreuses failles d'orientation Nord-Sud peuvent subir des mouvements de cisaillement induisant des failles orientées Ouest-Est comme celle de Saint Amour (figure 2). Une écaille calcaire (zone de couleur bleu-clair sur la carte géologique) de quelques km² s'est ainsi intercalée entre des formations marneuses et gréseuses (Aalénien L6), marneuses (Bajocien J1) et calcaires (Bathonien J2).

Les eaux souterraines alimentant la source sont issues des calcaires fissurés et karstifiés du Jurassique supérieur (J4-3) de l'Oxfordien et du Callovien.

En amont le contact faillé avec des formations calcaires du jurassique moyen (J1 et J2) permet une communication hydraulique latérale des eaux souterraines

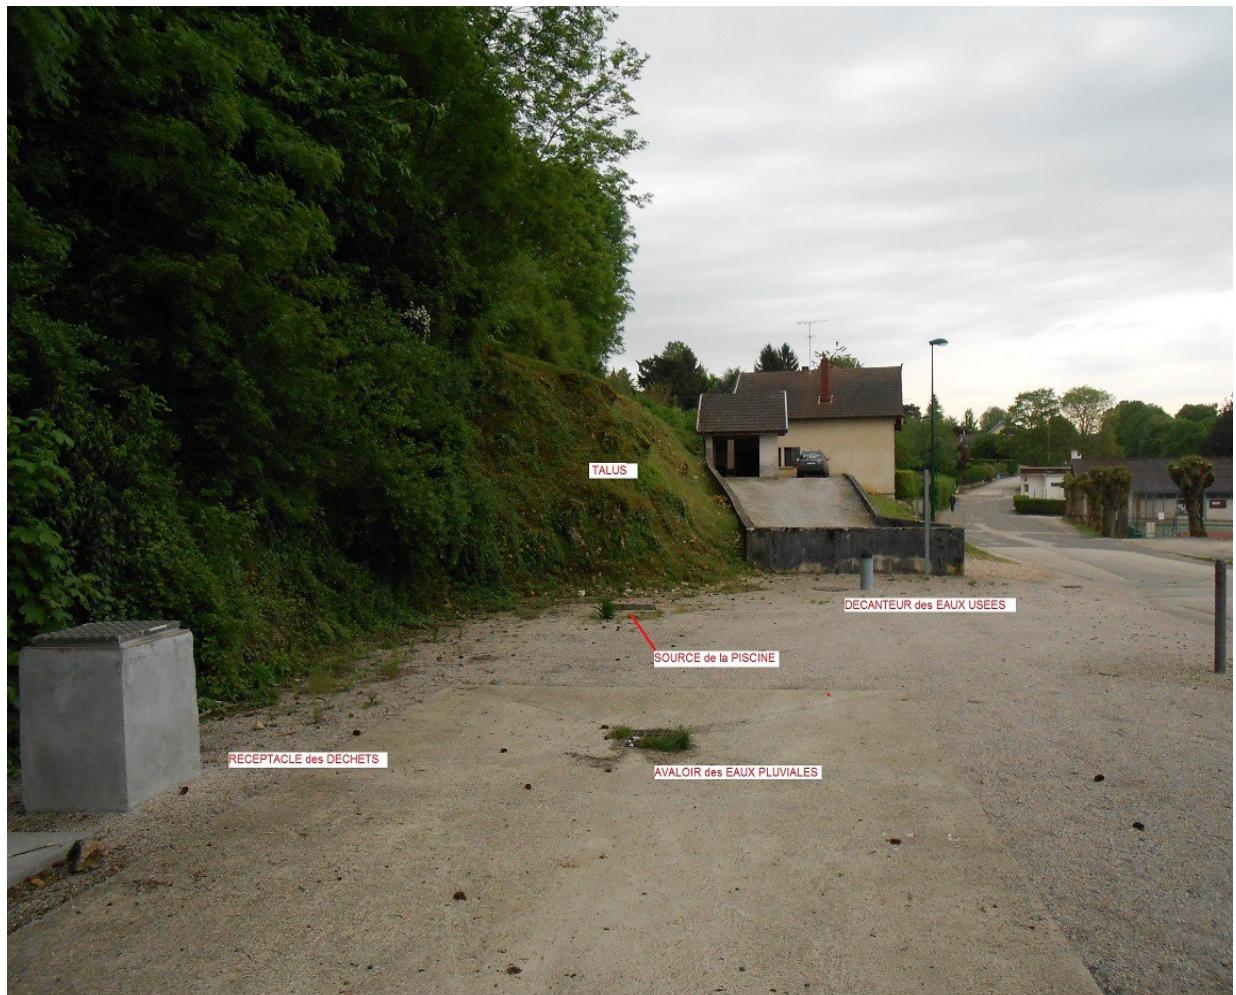
La « Source en Combeau » est implantée sur un parking (accueil de camping cars) au pied d'un talus rocheux (photo 1).

Photo 1: aspect général du site de la source en Combeau et la barre rocheuse

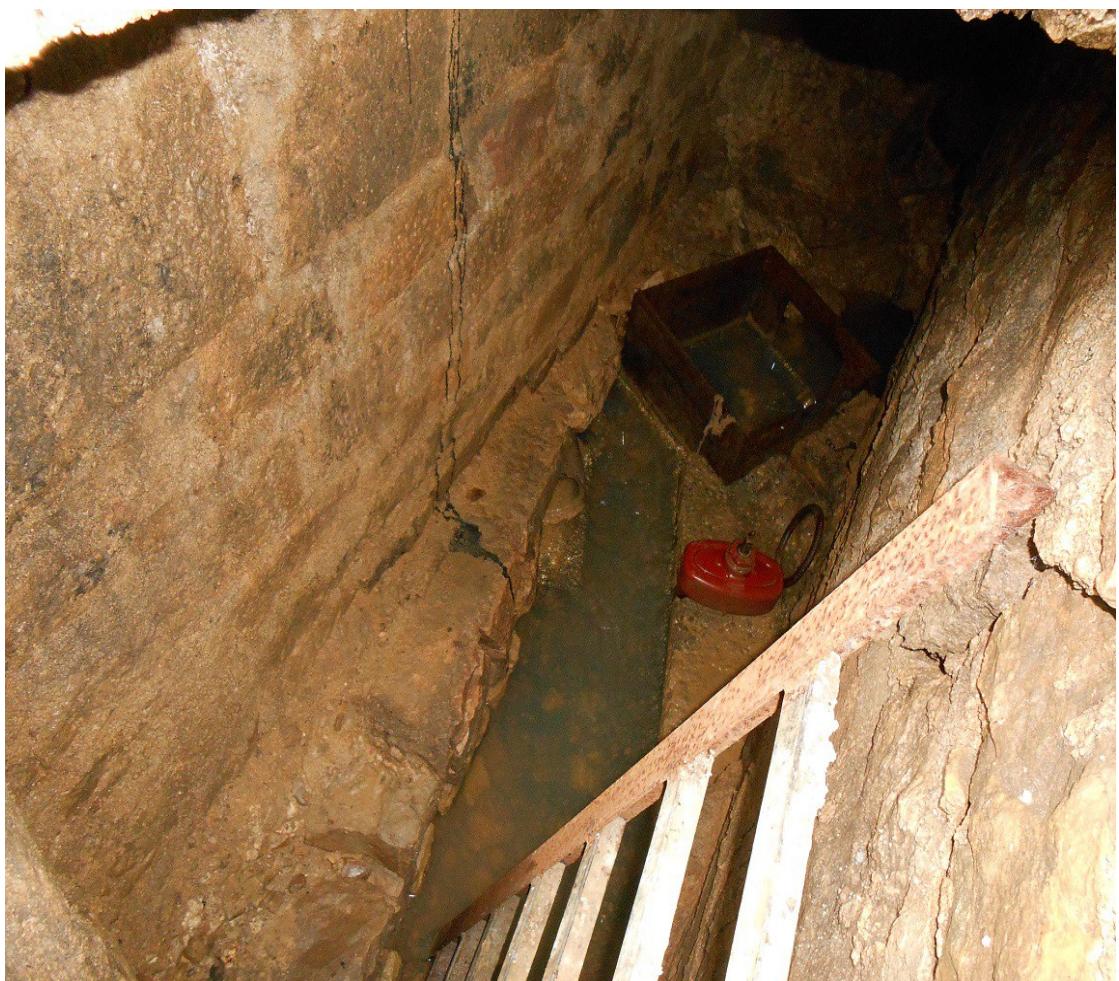
Une plaque métallique carrée (0,6 x 0,6m) à hauteur du parking permet d'accéder par une échelle à une chambre de captage de 2,5 m de longueur, 0,9 m de largeur et de 1,80 m de hauteur (photo 2). Deux fissures hydrauliquement actives (de directions NE et SE) sortent des calcaires et les eaux sont récupérées dans un dissipateur (cuvette métallique) puis une goulotte cimentée aménagée (photo 3). La chambre de captage est constituée de moellons cimentés. Des fissures liées à une instabilité du sous-sol sont visibles sur la paroi sud.

Photo 2: accès à la chambre de captage de la source en Combeau

Le PPI a pour fonction d'empêcher la détérioration des ouvrages de prélèvement et d'éviter que des déversements de substances polluantes ne se produisent à proximité du captage. Il est donc obligatoire de sécuriser l'ouverture de la tête de l'entrée de la source par une fermeture mécanique.

On mettra en place un rehaussement d'environ 0,25 m autour de l'entrée pour empêcher toute intrusion d'eaux de ruissellement issue soit du talus soit du parking. Une clôture haute de 2 m et d'une longueur de 10 m selon un arc de cercle sera installée autour de l'entrée de la source et un portillon sécurisé en permettra l'accès au personnel communal.

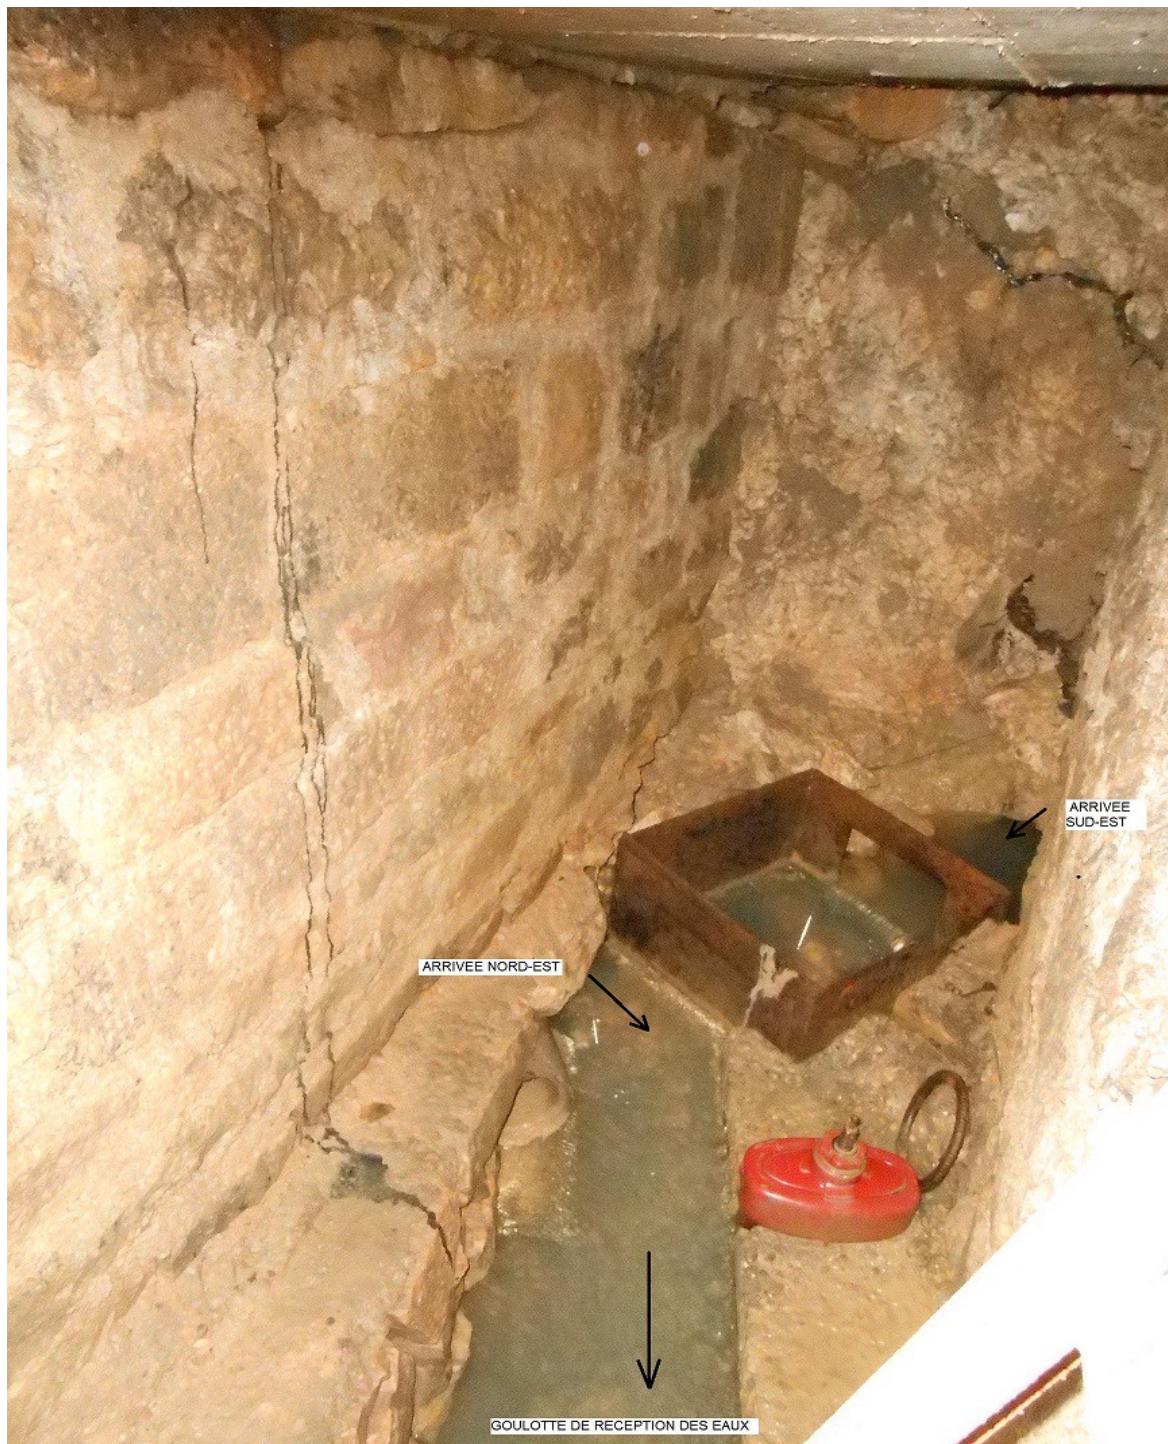
Le niveau de la source se situe à environ 2 mètres de profondeur sous le sol. Le débit lors de notre passage est estimé à environ 15 L/s et les eaux étaient troubles. La fissure orientée vers le SE possède un débit nettement plus important que celui de la fissure orientée vers le NE.

Photo 3: Intérieur de la chambre de captage et arrivée des eaux souterraines

On procèdera dans les plus brefs délais au rebouchage des fissures visibles sur la paroi sud de la chambre de captage pour éviter les venues de terre.

Une réhabilitation des parois de la chambre de captage est nécessaire.

Un curage régulier semestriel sera réalisé sur la source pour évacuer les dépôts de sable et d'argile.

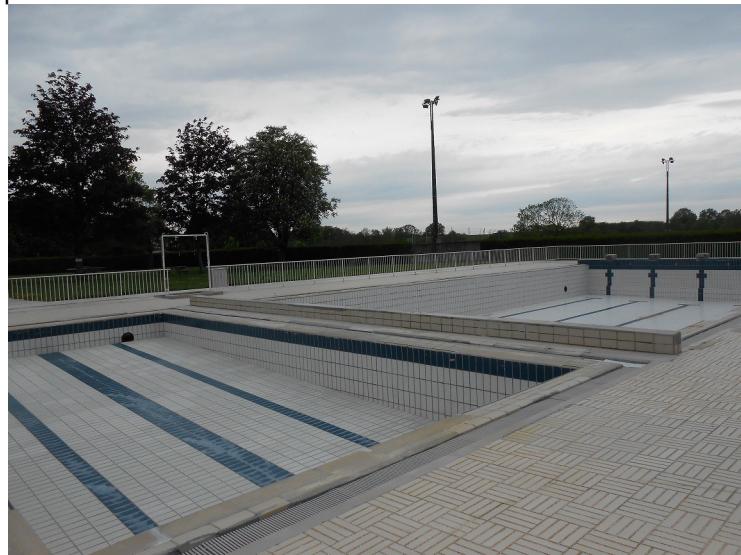
Les besoins en eau de la piscine sont estimés à 4262 m³/an en incluant les remplissages de deux bassins (photo 4) et d'une pataugeoire ainsi que les eaux de décolmatage des filtres et de nettoyage des installations. L'eau sanitaire est issue du réseau d'eau potable communal.

Photo 4: bassins de la piscine

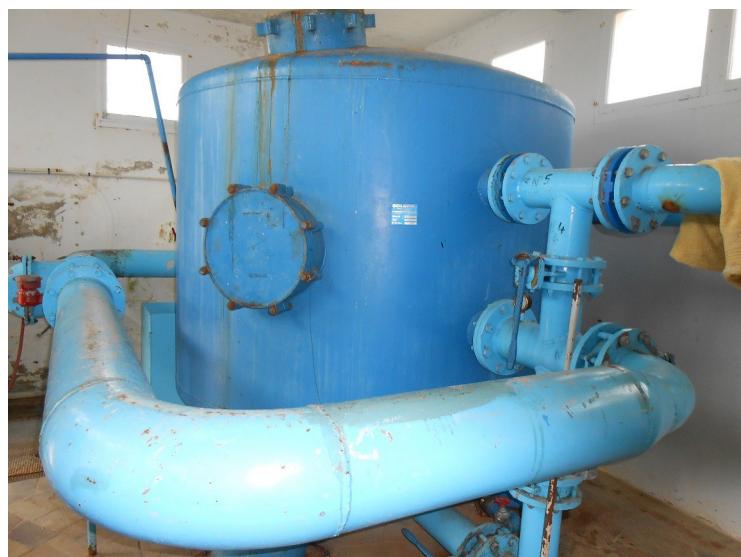
L'eau issue par gravité de la source pour les besoins de la piscine est recyclée dans un réservoir tampon (photo 5) pour être filtrée à travers du sable (filtre à chaussettes) puis désinfectée par chloration.

Photo 5: le filtre à sable
