**REVISION des PERIMETRES de PROTECTION du PUIS d'EAU  
POTABLE du SYNDICAT INTERCOMMUNAL des EAUX de  
MONTMIREY-LE-CHÂTEAU  
à THERVAY (JURA)**

**EXPERTISE D'HYDROGEOLOGUE AGREE EN MATIERE D'HYGIENE  
PUBLIQUE**

**4 septembre 2017**

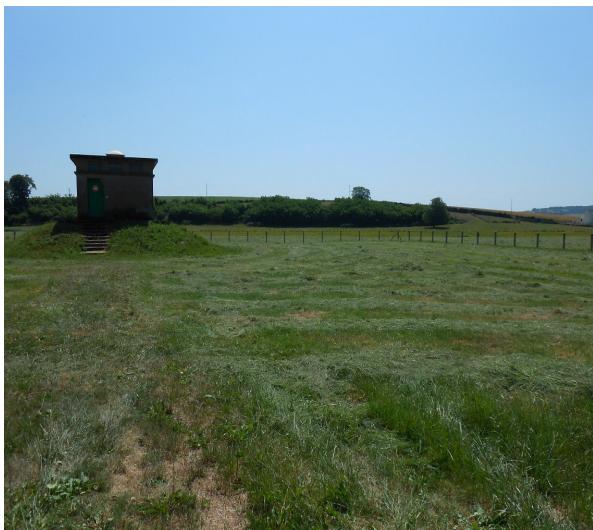
Photo 1 : Puits de Thervay

Le puits, à drains rayonnants, profond de 7,4 m, est équipé d'un cuvelage de diamètre 300 mm plein du sommet du regard jusqu'à 6 m de profondeur. Un tertre de surélévation permet de mettre la tête de puits au-dessus des crues exceptionnelles de l'Ognon. Quatre drains crépinés horizontaux en inox d'une longueur de 17 à 22 m ont été forés. Les maçonneries supérieures sont en très bon état et étanches vis à vis des infiltrations latérales comme supérieures.

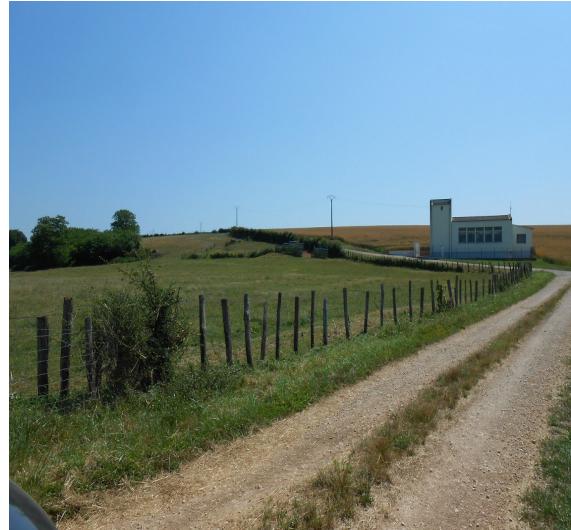
Photo 2 : Station de pompage

L'eau pompée sur le puits est envoyée à 350 m au Sud, vers une station de pompage et de traitement créée en 2003. Cette dernière permet l'élimination du fer et du manganèse par une filtration (4 unités à sable). L'eau filtrée après désinfection par chlore gazeux rejoint une bâche de 54 m3. Les eaux sont ensuite refoulées par alternance vers les réservoirs principaux pilotes de Montmirey-le-Château (350 m3) et de Dammartin (300 m3) desservant respectivement le haut service et le bas Service.

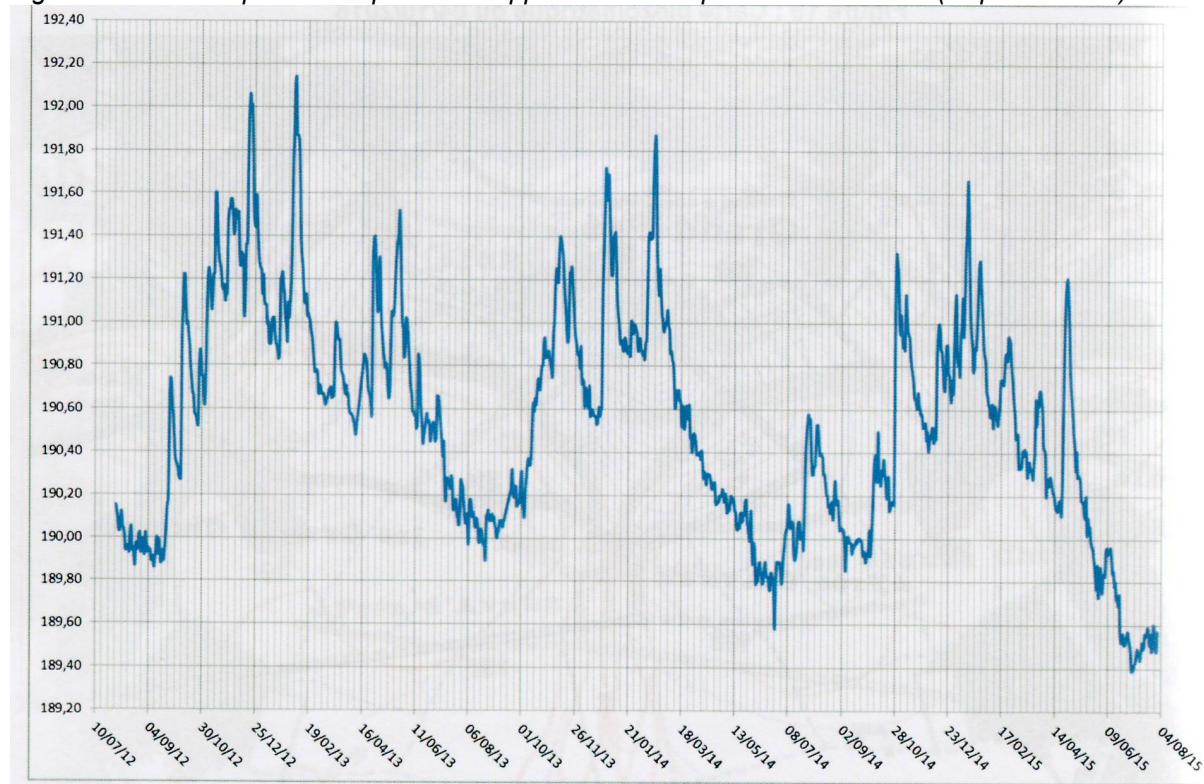
*Figure 6: évolution piézométrique de la nappe sur l'ancien puits désaffecté P2 (d'après BRGM)*

Les variations saisonnières climatologiques et hydrologiques influencent les niveaux de la nappe alluviale (figure 6) à faible profondeur du sol (0,2 à 1,5 m). Les variations sont de l'ordre de 2 m.

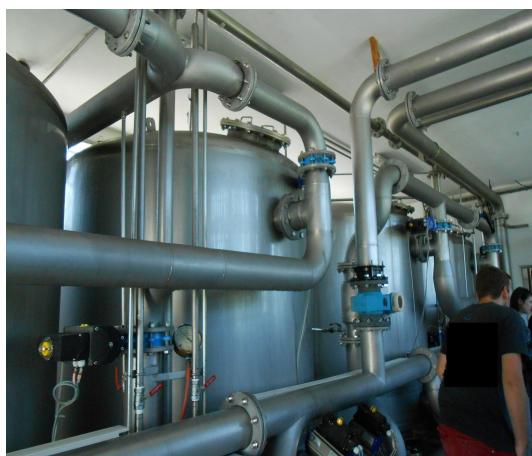
*Photo 5 : filtres à sable à la station de traitement*

La présence de fer alluvionnaire conduit ainsi à la formation de dépôts roux liés à la précipitation des hydroxydes de fer. Une filtration a été installée pour retenir les particules ferreuses (photos 5 & 6).

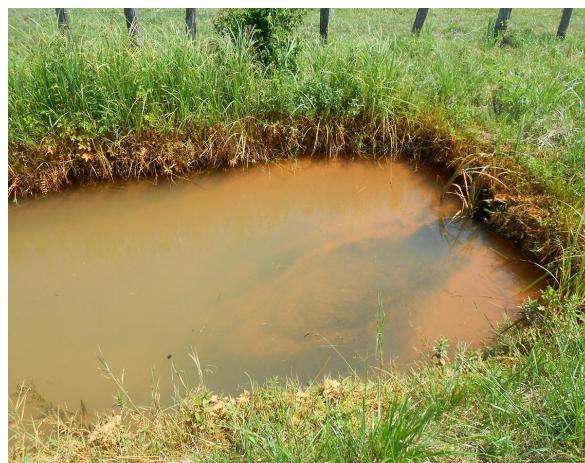
*Photo 6 : vue des dépôts ferrugineux roux en sortie aval de la station de traitement*
