Régie Départementale de Chalain-Vouglans

Protection d'un captage privé

Source du Moulin

Avis et propositions de l'hydrogéologue agréé

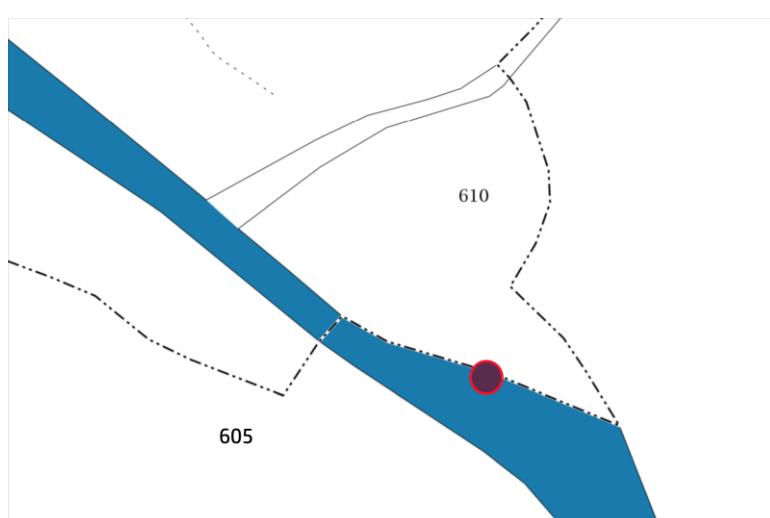
La source se situe en pied de falaise à l'extrémité sud-est de la reculée de Chalain sur la parcelle A 605 du cadastre de la commune de Fontenu.

La prise d'eau s'effectue dans une retenue en limite avec la parcelle A 610 qui appartient à la Régie Départementale de Chalain-Vouglans.

Figure 2 : Situation cadastrale schématique de la prise d'eau

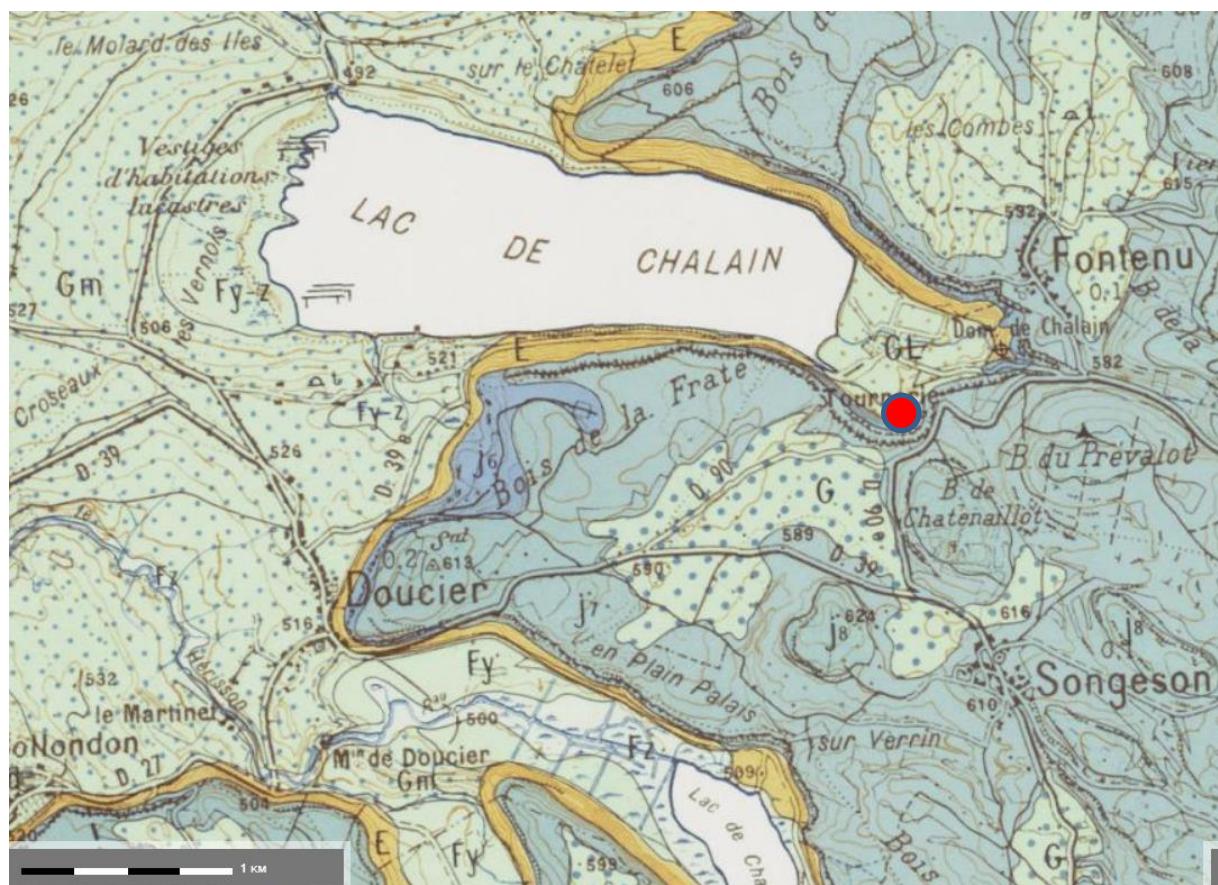
Le domaine de Chalain est implanté au fond de la reculée de Chalain au pied des falaises qui marquent la limite avec le plateau de Champagnole où affleurent les calcaires du Kimméridgien (partie « haute » du Jurassique supérieur).

L'entaille dans le plateau dont le fond est occupé par les dépôts glaciaires et le lac plus à l'ouest est suffisamment profonde pour laisser affleurer les calcaires du Rauracien qui correspondent à la partie « moyenne » du Jurassique supérieur.

C'est de la base de ces calcaires du Rauracien qu'apparaît la source du Moulin, au contact avec les marno-calcaires de l'Argovien.

Figure 3 : Extrait de la carte géologique de Champagnole au 1/50 000 (BRGM)

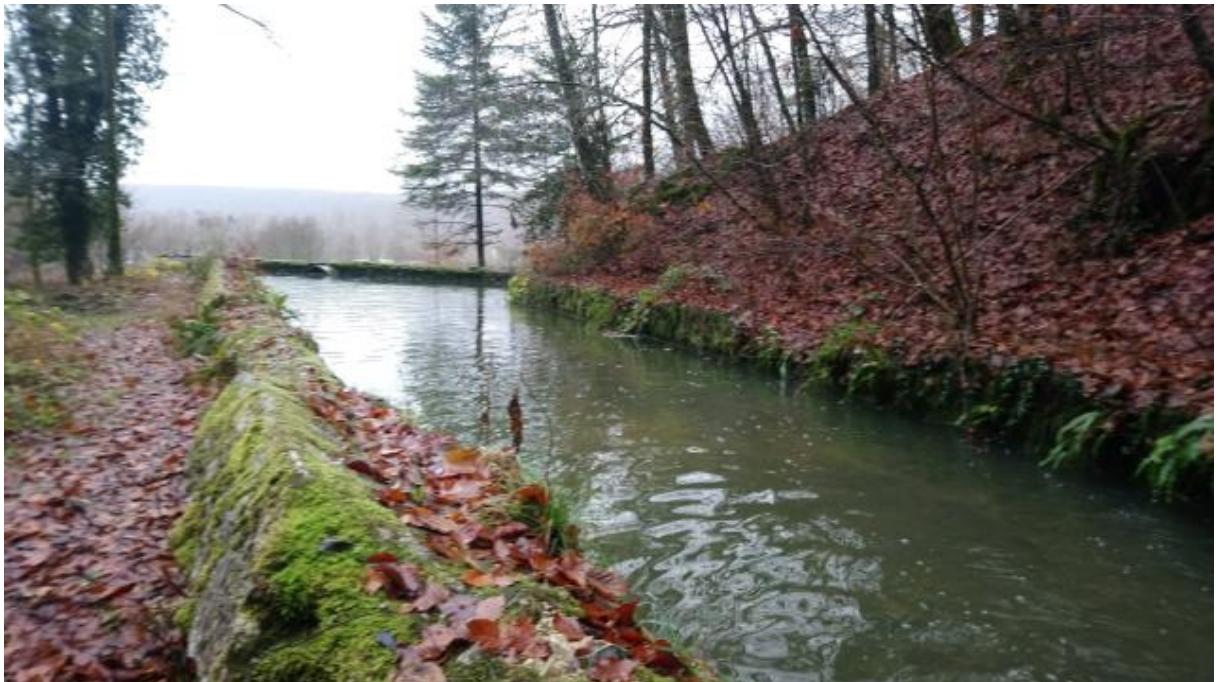
La prise d'eau est aménagée à l'aval d'un bassin en pierre (ancien bassin du Moulin) qui est alimenté par une déviation de la source. Le débit d'alimentation du bassin peut être géré par une vanne guillotine.

Figure 4 : Vue du bassin depuis l'amont

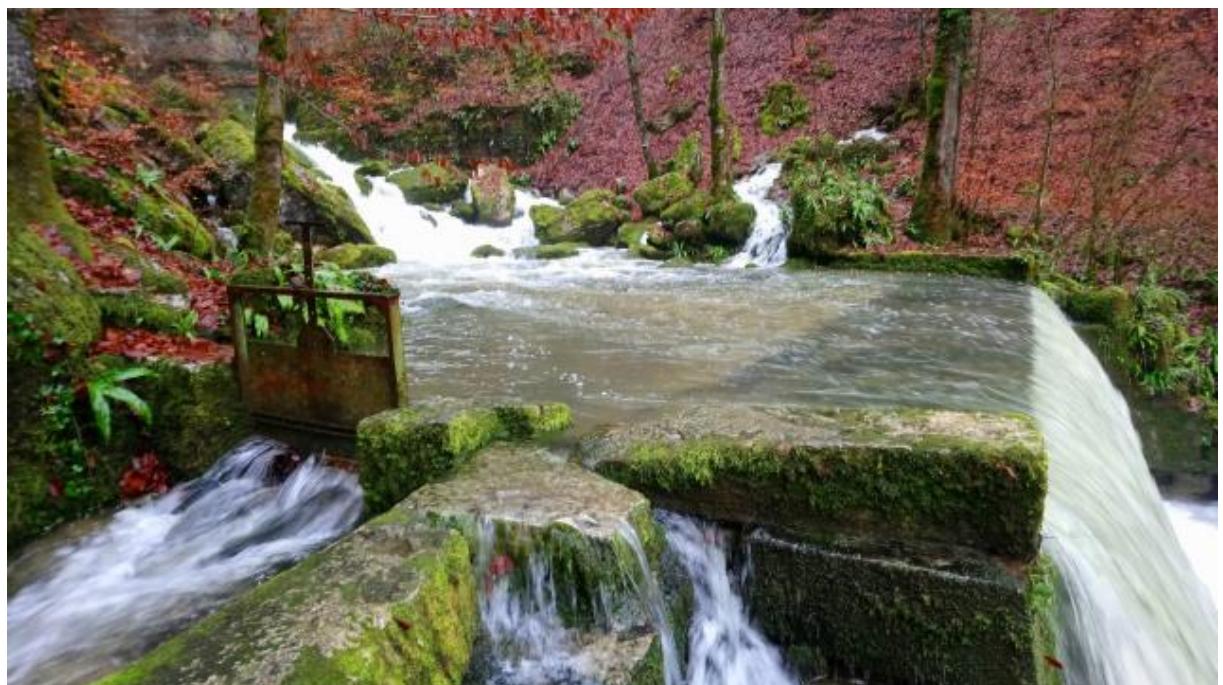
Figure 5 : Vue de l'alimentation du bassin par la vanne guillotine

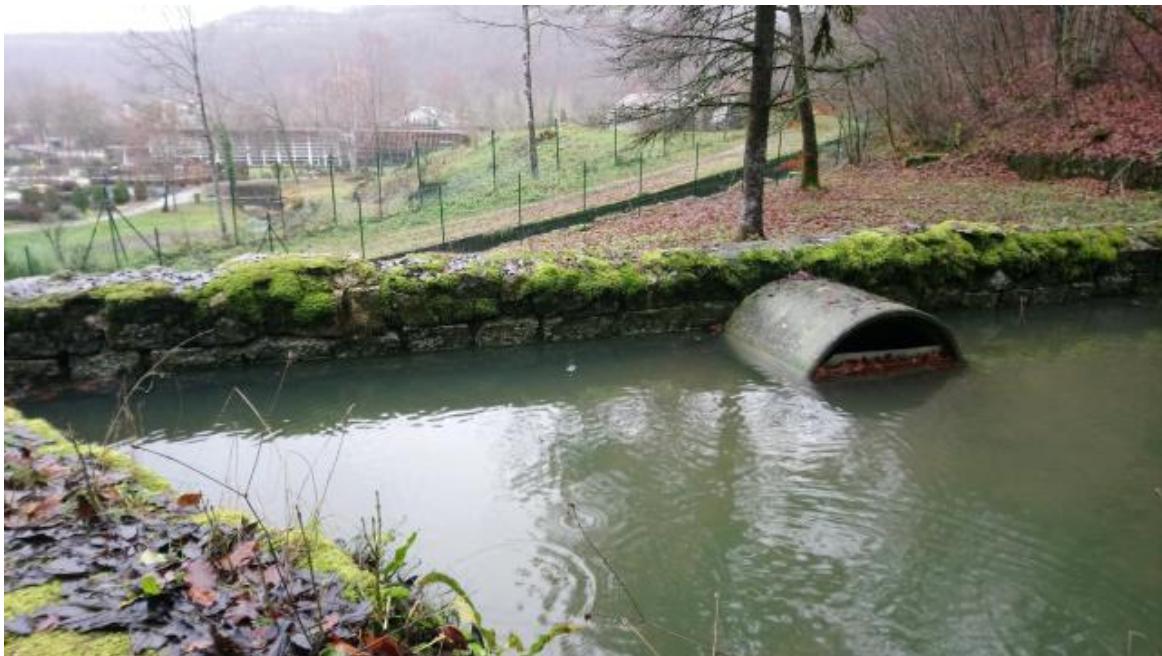
Figure 6 : Vue de la prise d'eau

Tout d'abord, il sera nécessaire de s'assurer que la clôture qui barre l'accès direct à l'ancien bassin du Moulin en pierres soit toujours en bon état et que la barrière d'accès soit toujours fermée à clef.

Idéalement, il serait nécessaire de clôturer l'accès depuis les berges du ruisseau. Un aménagement en adéquation avec l'environnement suffirait (barrière bois) pour matérialiser l'interdiction.

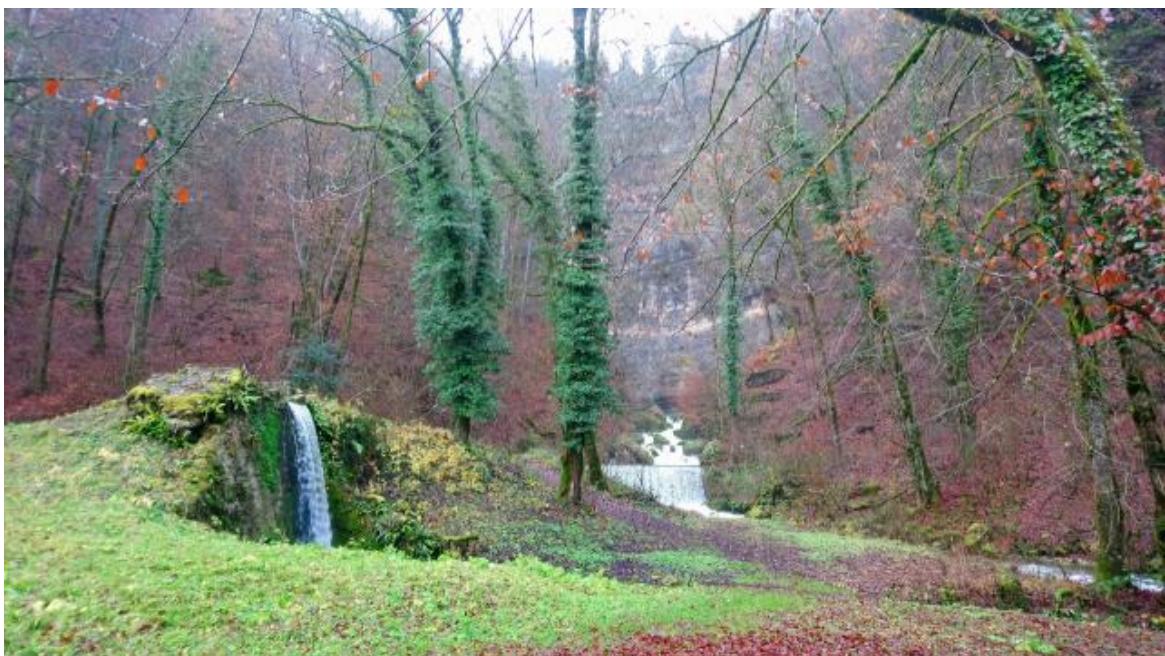
Le trop-plein du bassin s'effectue par surverse depuis un seuil donnant naissance à une cascade qui rejoint le ruisseau. Un ouvrage de trop-plein situé à l'opposé de la cascade, dans l'angle aval du bassin, coté coteau, a pu être identifié mais pas son exutoire.

Figure 7 : Vue de la cascade de trop-plein

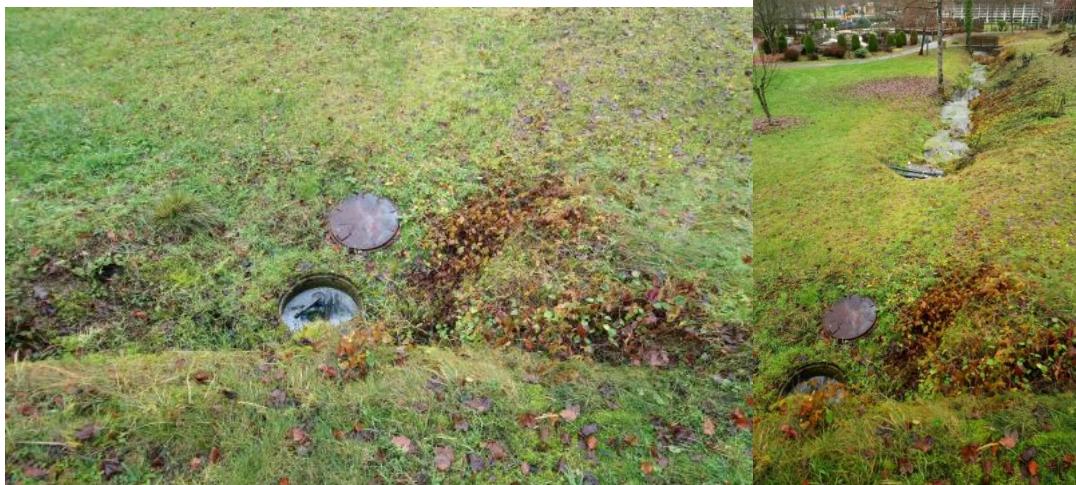
Depuis le bassin en pierres, une conduite achemine l'eau jusqu'à un regard béton de 800 mm de diamètre. Des vannes permettent de gérer l'alimentation des bassins ou le rejet vers le ruisseau. Un fonctionnement mixte est possible.

De plus, le regard d'arrivée de l'eau qui se situe dans l'enceinte grillagée du domaine peut être accessible par le public. Par conséquent, il serait nécessaire de le sécuriser pour éviter toute ouverture intempestive.

Figure 8 : Vue du regard des vannes et des canalisations
